## LEVANTAMENTO EXPEDITO

### Relatório Fotográfico

Rua Virgílio Várzea, nº 310 – Saco Grande,  
Florianópolis/SC

Requerente: MARQUES SILVEIRA TOWER VILLAGE  
SPE I LTDA.

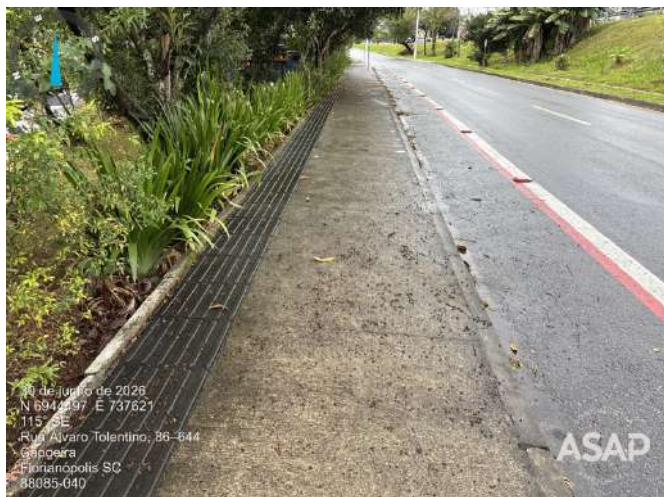
**Foto 1.1.** Passeio acessível às margens da Rodovia BR 282. Fonte: ASAP, 2026.

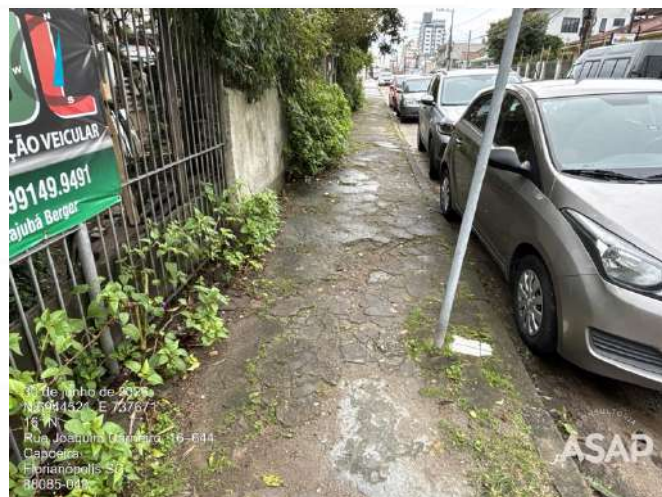
**Foto 1.2.** Passeio mal conservado junto à R Joaquim Carneiro. ASAP, 2026.

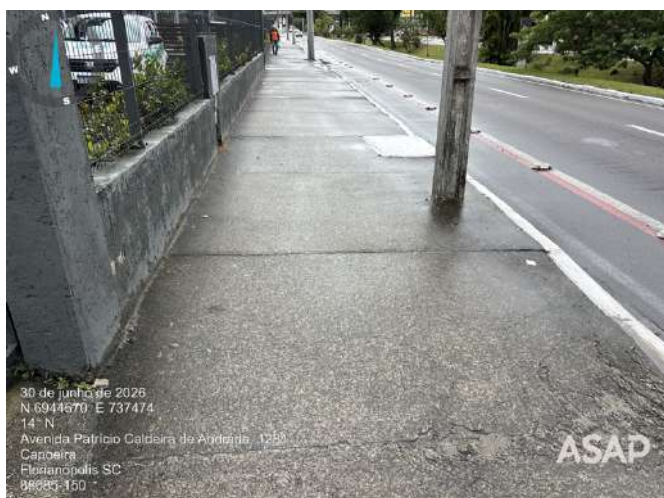
**Foto 1.3.** Passeio acessível - Av Patricio Caldeira de Andrade. Fonte: ASAP, 2026.

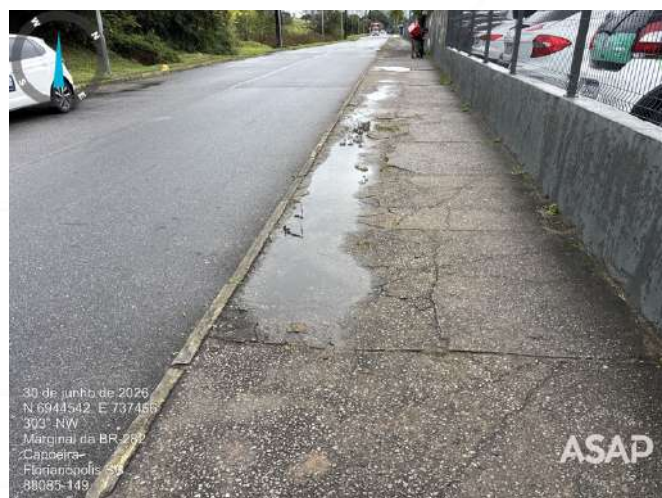
**Foto 1.4.** Passeio mal conservado - marginal da Rod. BR 282. Fonte: ASAP.

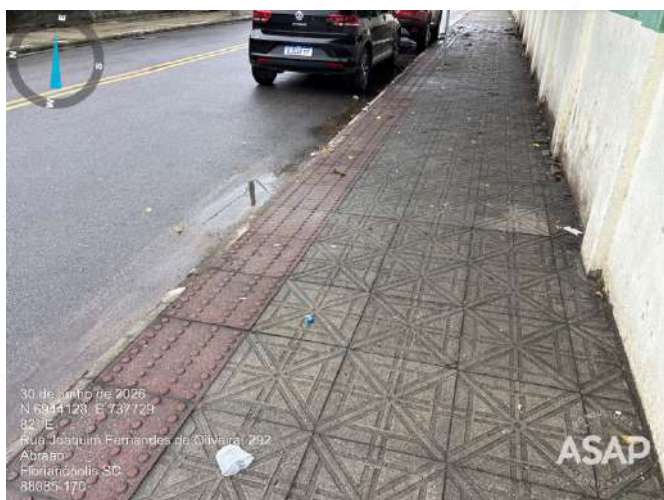
**Foto 1.2.** Passeio acessível junto à Rua Joaquim Fernandes de Oliveira. Fonte: ASAP, 2026.

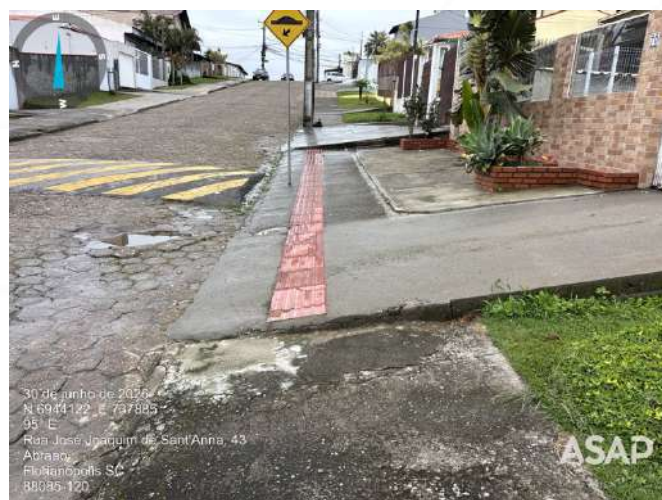
**Foto 1.3.** Passeio sem acessibilidade junto às Rua José Joaquim de Santana. Fonte: ASAP, 2026.

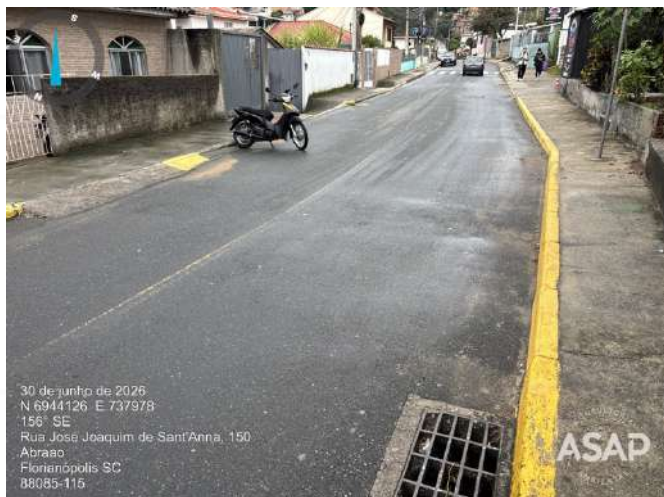
**Foto 1.4.** Passeio acessível Junto à esquina da Rua José Joaquim de Santana com Rua da Fonte. Fonte: ASAP, 2026.

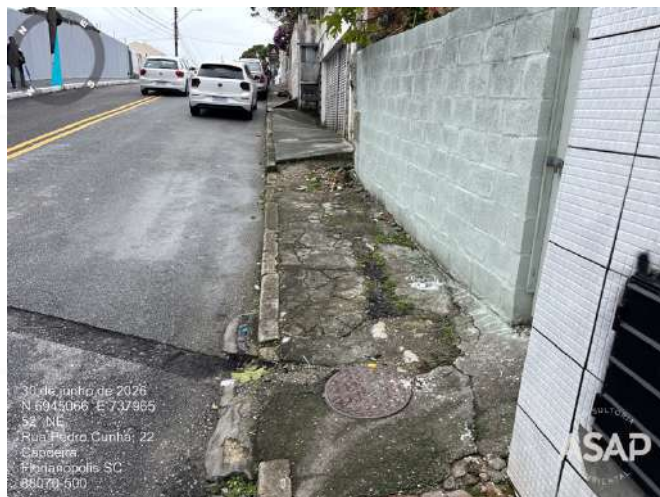
**Foto 1.5.** Trecho de passeio sem acessibilidade verificado na Rua Pedro Cunha. Fonte: ASAP, 2026.

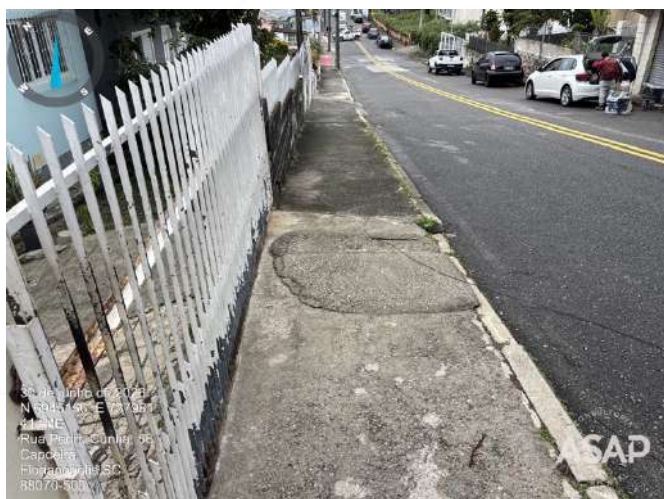
**Foto 1.9.** Trecho de passeio sem acessibilidade verificado na Rua Pedro Cunha. Fonte: ASAP, 2026.

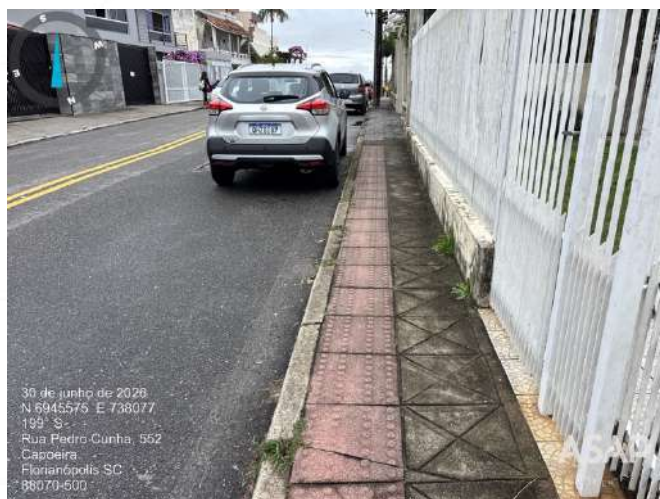
**Foto 1.10.** Trecho de passeio acessível verificado na Rua Pedro Cunha. Fonte: ASAP, 2026.

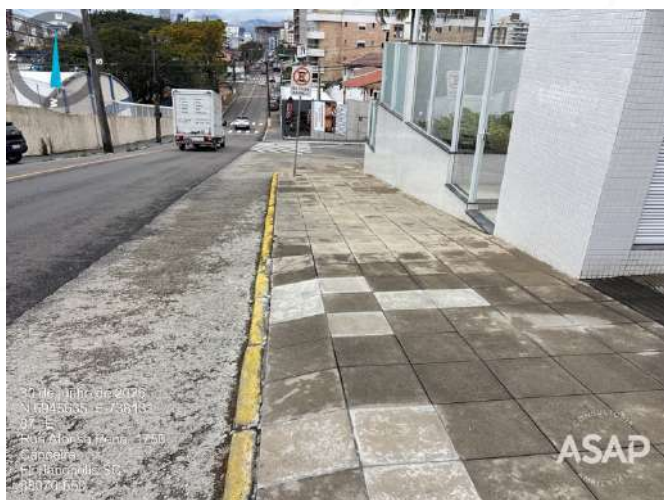
**Foto 1.11.** Trecho de passeio acessível verificado entre as ruas Joaquim Nabuco e Afonso Pena. Fonte: ASAP, 2026.

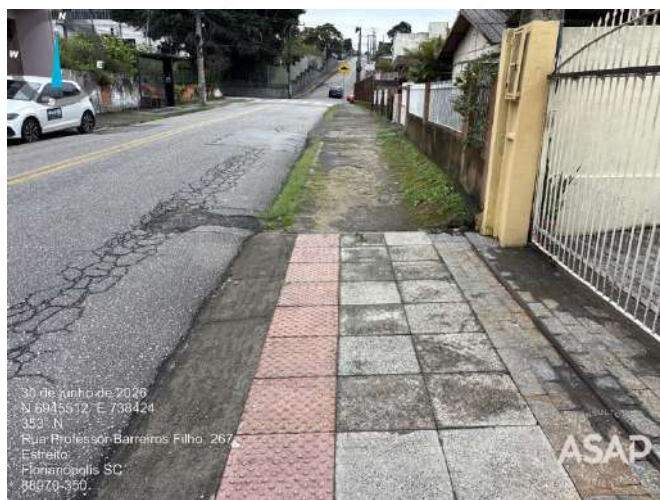
**Foto 1.12.** Trecho de passeio mal conservado observado junto à Rua Professor Barreiros Filho. Fonte: ASAP, 2026.

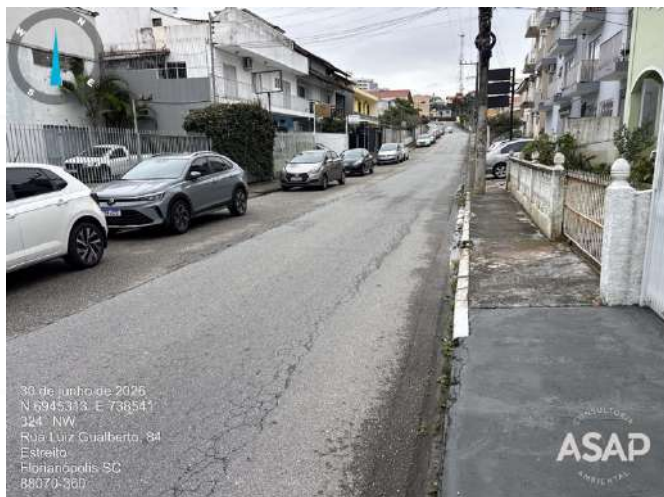
**Foto 1.13.** Trecho de passeio sem acessibilidade observado junto à Rua Luiz Gualberto. **Fonte:** ASAP, 2026.

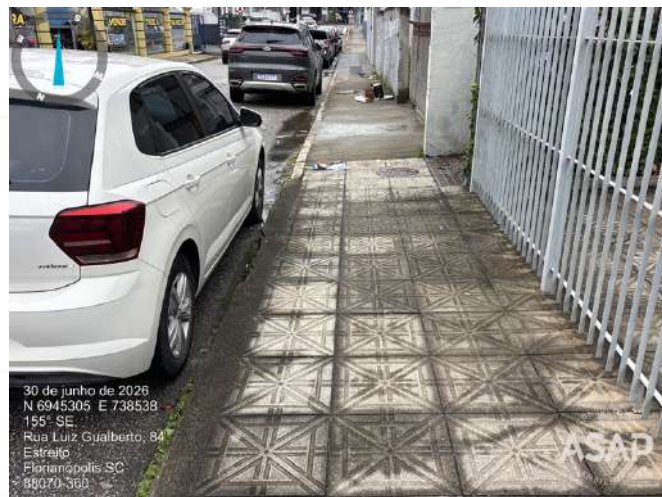
**Foto 1.14.** Trecho de passeio sem acessibilidade observado junto à Rua Luiz Gualberto. **Fonte:** ASAP, 2026.

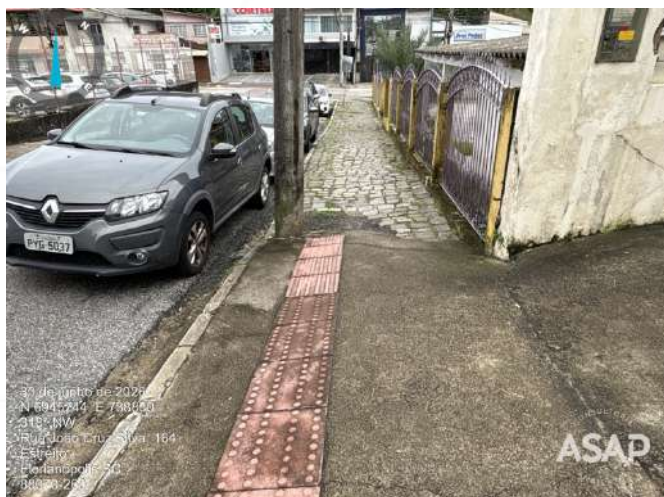
**Foto 1.15.** Trecho de passeio sem acessibilidade observado junto à Rua João Cruz Silva. **Fonte:** ASAP, 2026.

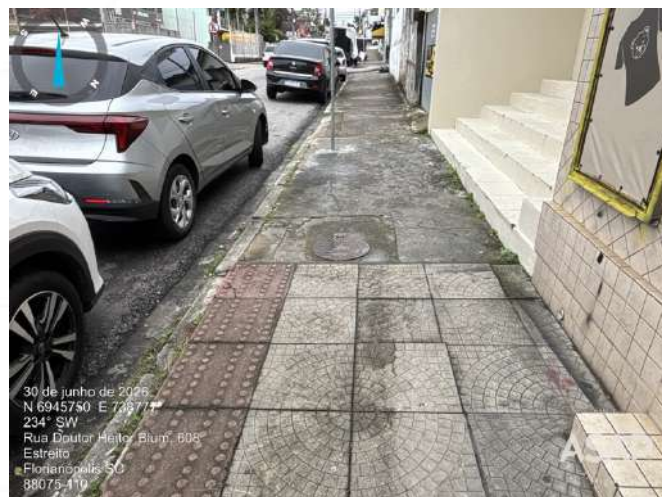
**Foto 1.16.** Trecho de passeio mal conservado observado junto à Rua Doutor Heitor Blum. **Fonte:** ASAP, 2026.

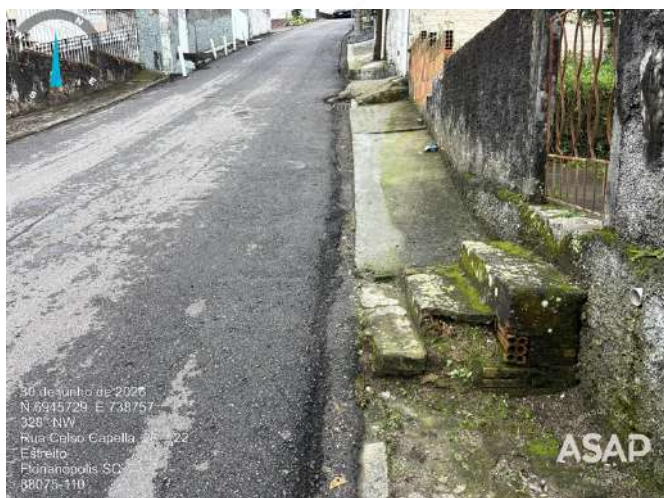
**Foto 1.17.** Trecho de passeio sem acessibilidade observado junto à Rua Celso Capella. **Fonte:** ASAP, 2026.

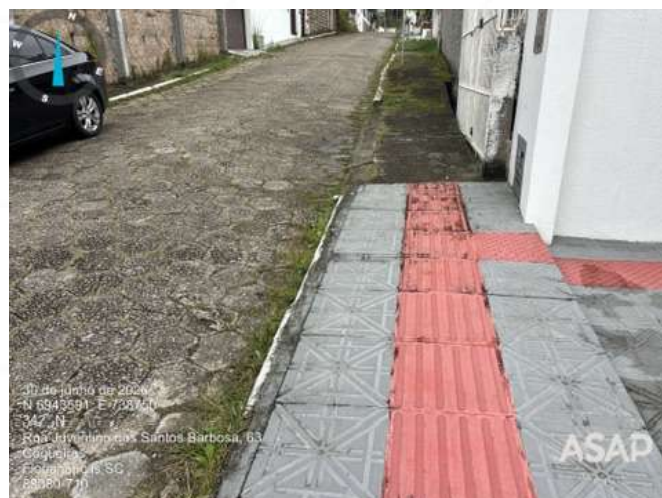
**Foto 1.18.** Trecho de passeio sem acessibilidade observado junto à Rua Juventino dos Santos Barbosa. **Fonte:** ASAP, 2026.

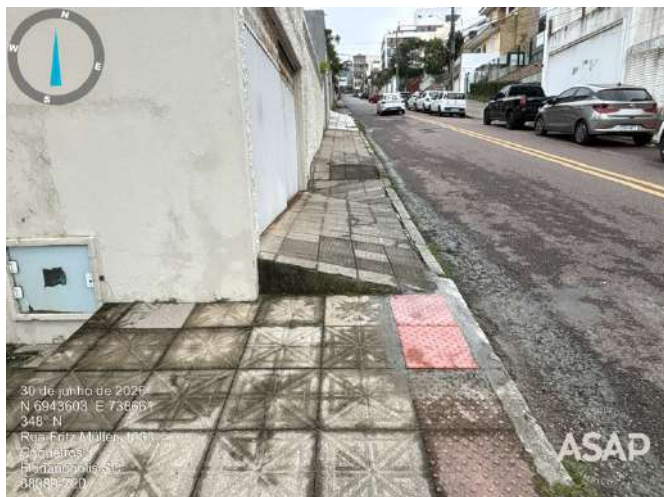
**Foto 1.19.** Trecho de passeio sem acessibilidade observado junto à Rua Fritz Muller. **Fonte:** ASAP, 2026.

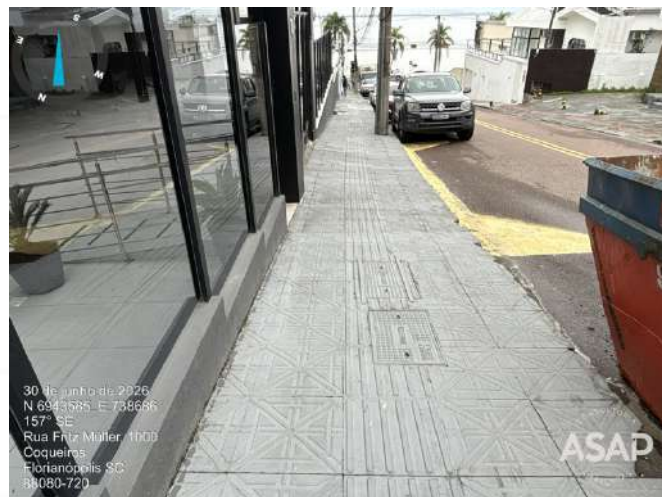
**Foto 1.20.** Trecho de passeio com acessibilidade observado junto à Rua Fritz Muller. **Fonte:** ASAP, 2026.

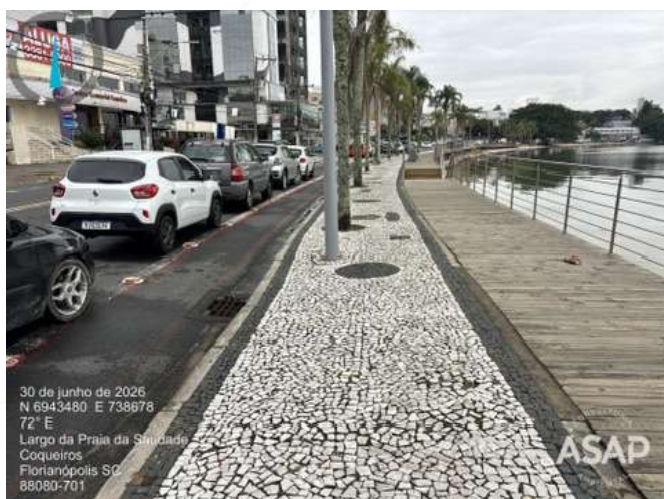
**Foto 1.21.** Trecho de passeio com acessibilidade observado junto ao Largo da Praia da Saudade. **Fonte:** ASAP, 2026.

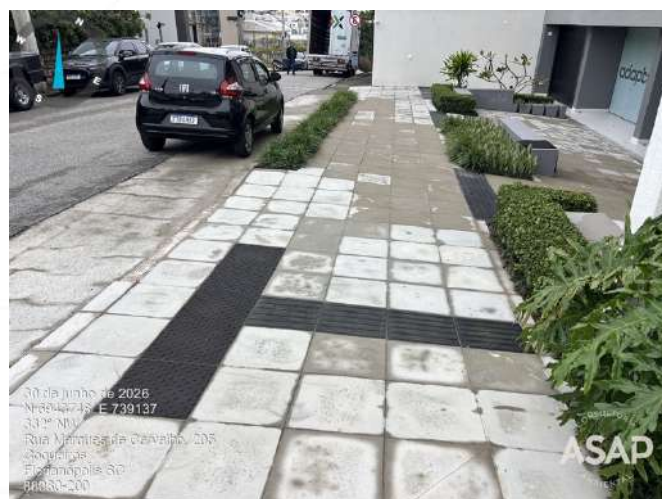
**Foto 1.22.** Trecho de passeio com acessibilidade observado junto à Rua Marques de Carvalho. **Fonte:** ASAP, 2026.

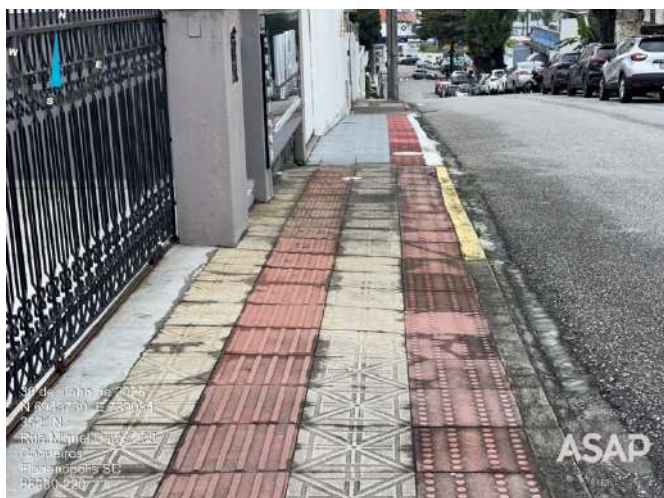
**Foto 1.23.** Trecho de passeio com acessibilidade observado junto à Rua Miguel Daux. **Fonte:** ASAP, 2026.

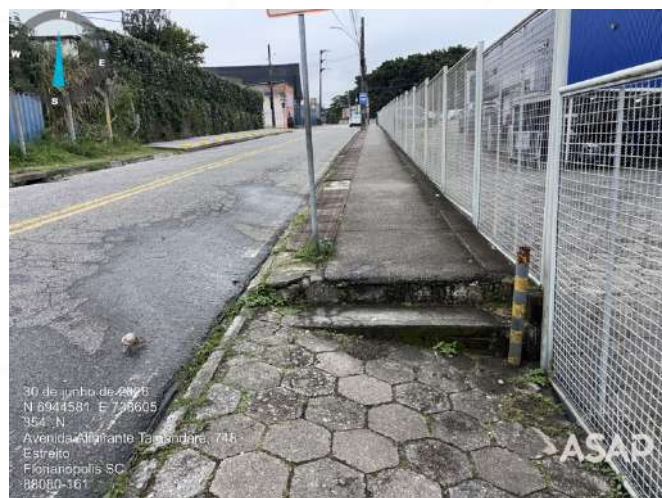
**Foto 1.24.** Trecho de passeio sem acessibilidade observado junto à Avenida Almirante Tamandaré. **Fonte:** ASAP, 2026.

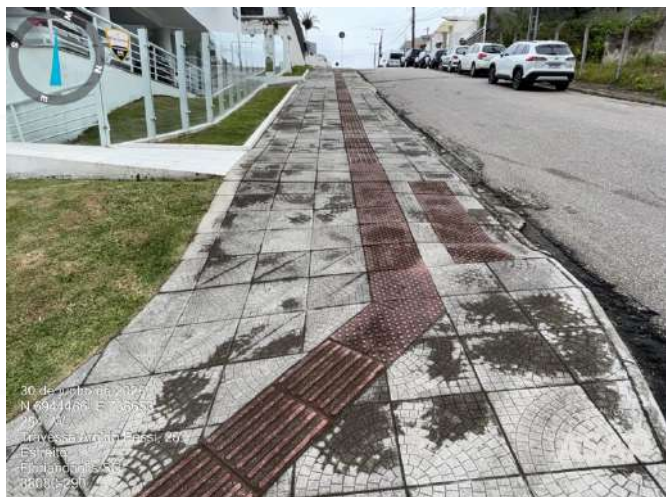
**Foto 1.25.** Trecho de passeio com acessibilidade observado junto à Travessa Aroldo Pessi. **Fonte:** ASAP, 2026.

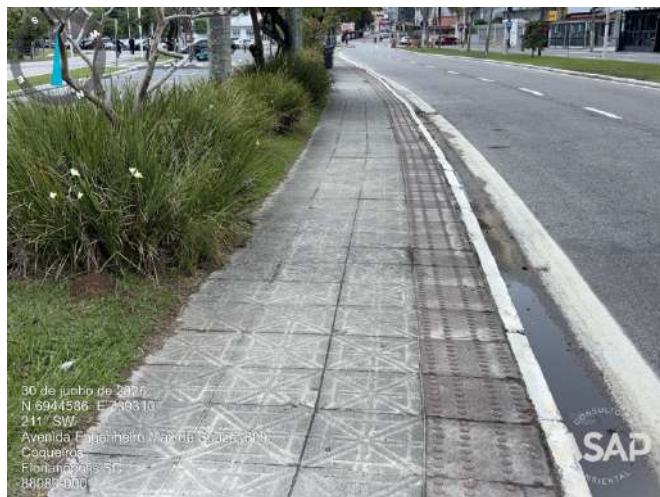
**Foto 1.26.** Trecho de passeio com acessibilidade observado junto à Av Engenheiro Max de Souza. **Fonte:** ASAP, 2026.

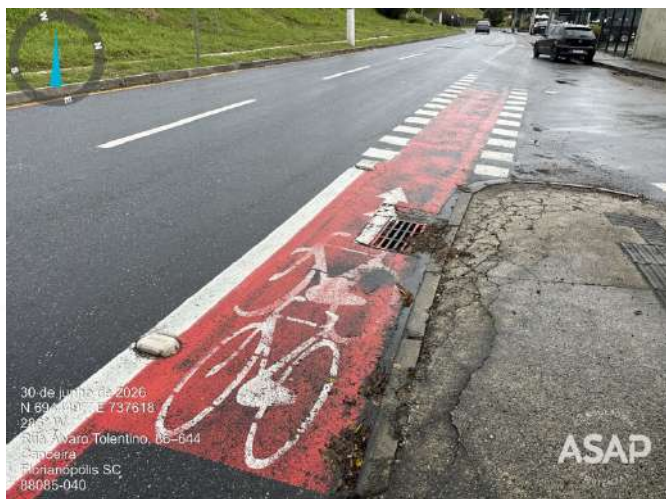
**Foto 4.1.** Bueiro em bom estado junto à Rua Álvaro Tolentino. **Fonte:** ASAP.

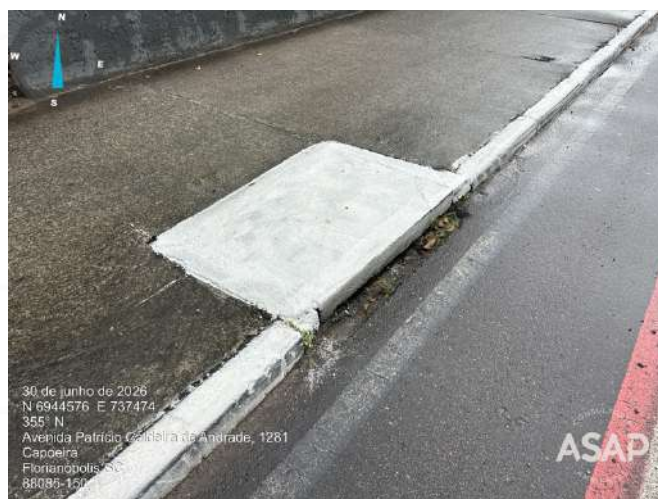
**Foto 4.2.** Bueiro em bom estado -Av. Patricio Caldeira de Andrade.

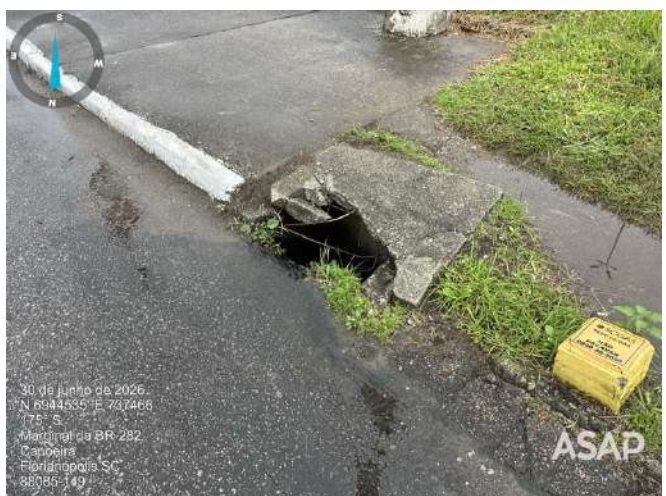
**Foto 4.3.** Bueiro em mal estado na marginal da via expressa. **Fonte:** ASAP.

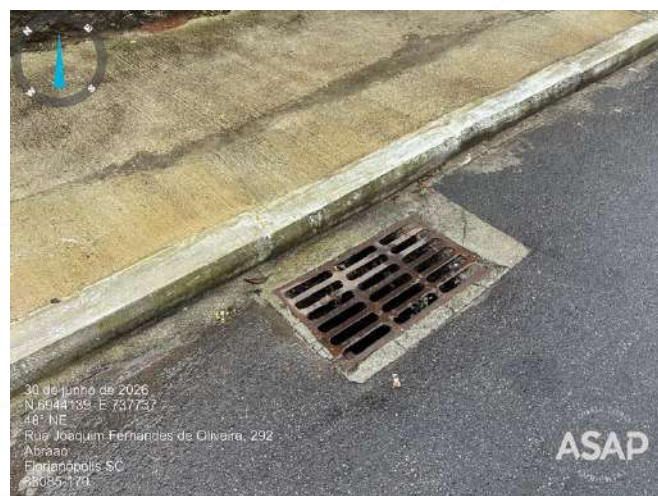
**Foto 4.4.** Bueiro em bom estado. **Fonte:** ASAP, 2026.

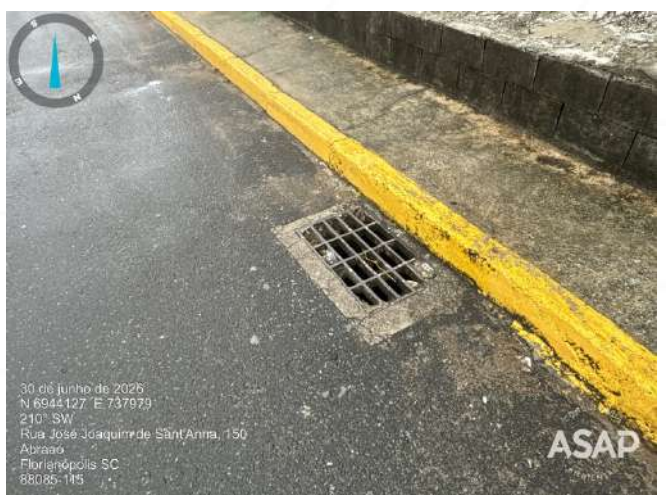
**Foto 4.5.** Bueiro em bom estado na Rua José de Santana. **Fonte:** ASAP, 2026.

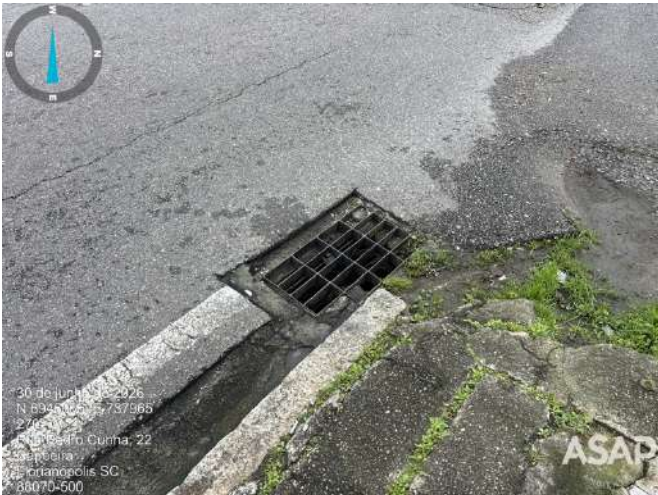
**Foto 4.6.** Bueiro em bom estado na esquina da Rua Santos Saraiva com Rua Pedro Cunha. **Fonte:** ASAP, 2026.

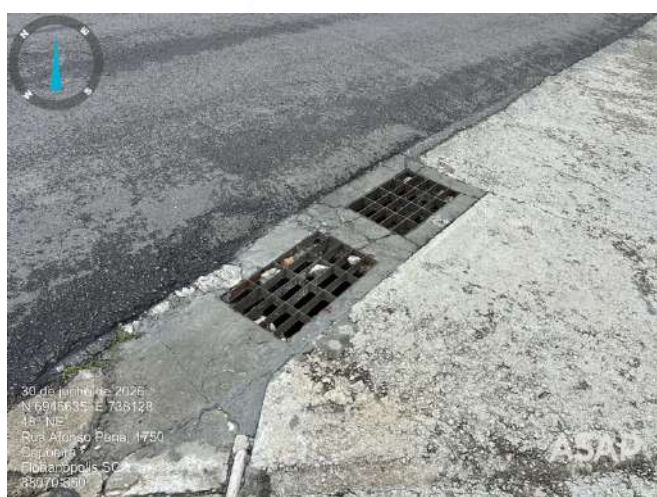
**Foto 4.9.** Bueiros em bom estado na Rua Afonso Pena. **Fonte:** ASAP, 2026.

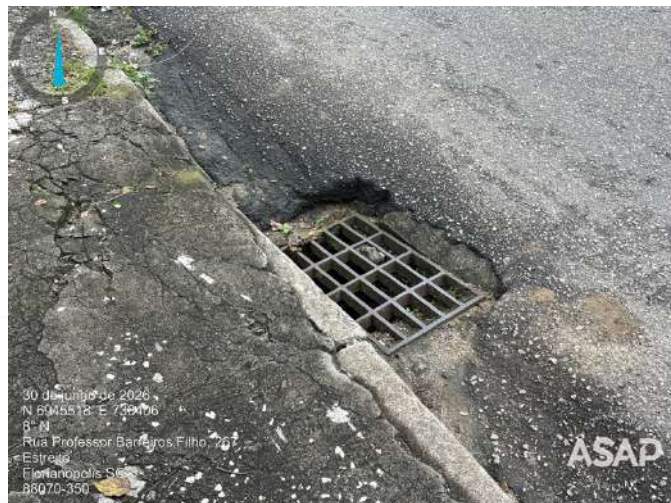
**Foto 4.10.** Bueiro em mal estado na R. Prof. Barreiros Filho. **Fonte:** ASAP, 2026.

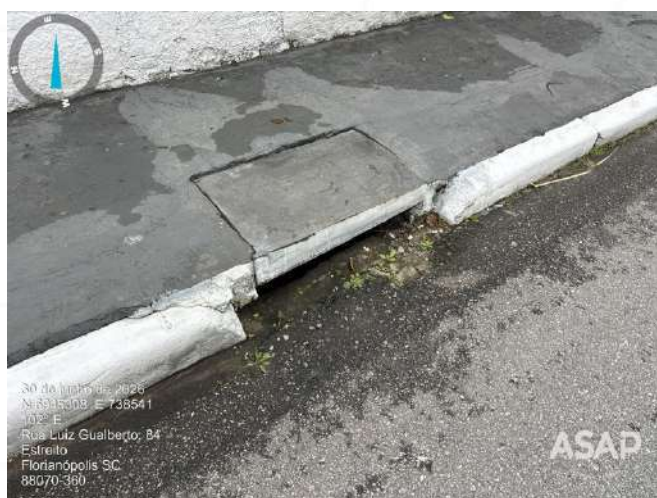
**Foto 4.11.** Bueiro em bom estado na Rua Luiz Gualberto. **Fonte:** ASAP, 2026.

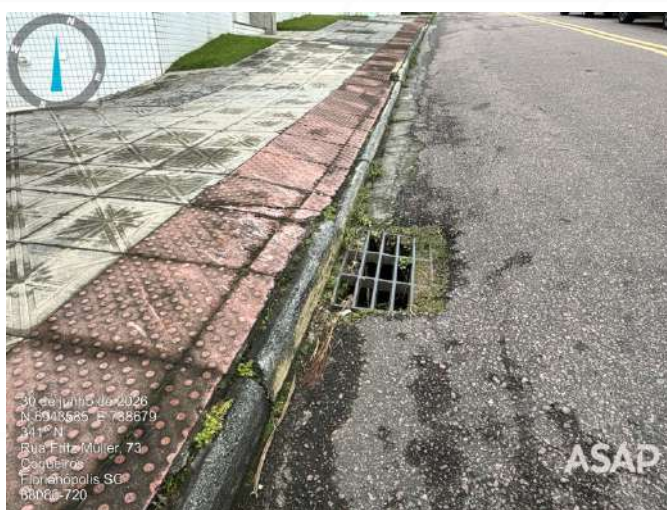
**Foto 4.17.** Bueiro em bom estado na Rua Fritz Muller. **Fonte:** ASAP, 2026.

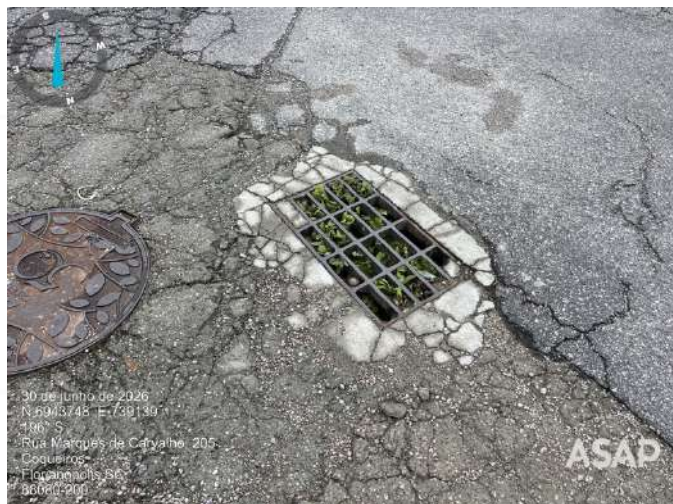
**Foto 4.19.** Bueiro em bom estado na Rua Marques de Carvalho. **Fonte:** ASAP, 2026.

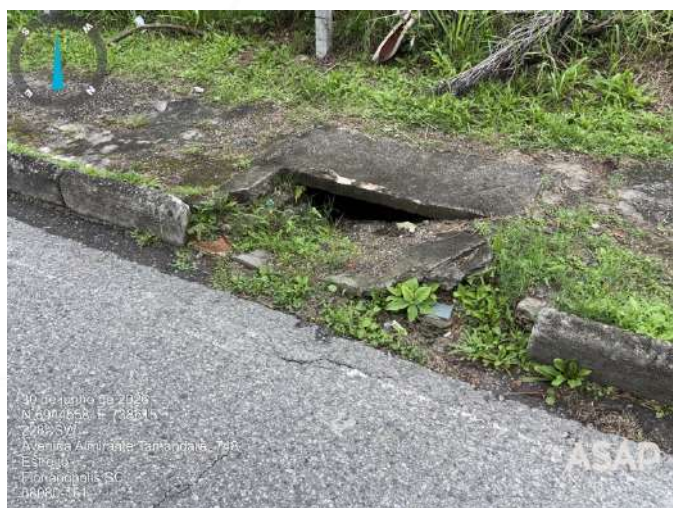
**Foto 4.21.** Bueiro em mal estado na Avenida Almirante Tamandaré. **Fonte:** ASAP, 2026.

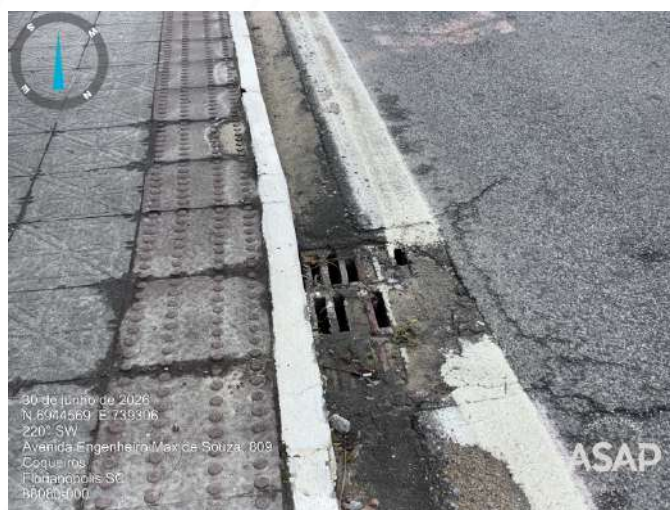
**Foto 4.23.** Bueiro em mal estado na Avenida Engenheiro Max de Souza. **Fonte:** ASAP, 2026.

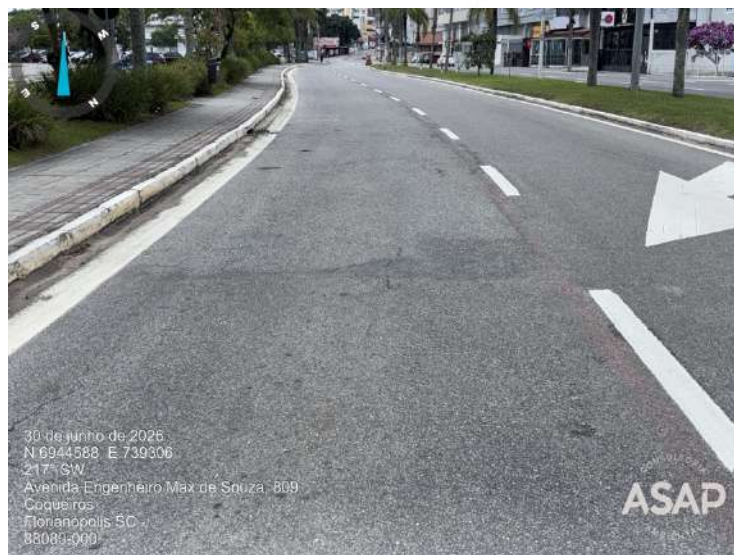
**Foto 5.21.** Pavimentação asfáltica em bom estado Avenida Engenheiro Max de Souza. **Fonte:** ASAP, 2026.
