ESTADO DE SANTA CATARINA
PREFEITURA MUNICIPAL DE FLORIANÓPOLIS
SECRETARIA DE INFRAESTRUTURA

PROJETO EXECUTIVO DE ENGENHARIA PARA
IMPLANTAÇÃO DE NOVO ELEVADO NA INTERSEÇÃO
DO CIC

Volume 6 – Inspeção e Recuperação – Obra de Arte Especial

Contrato N° 771/SMI/2021
AGOSTO/2023

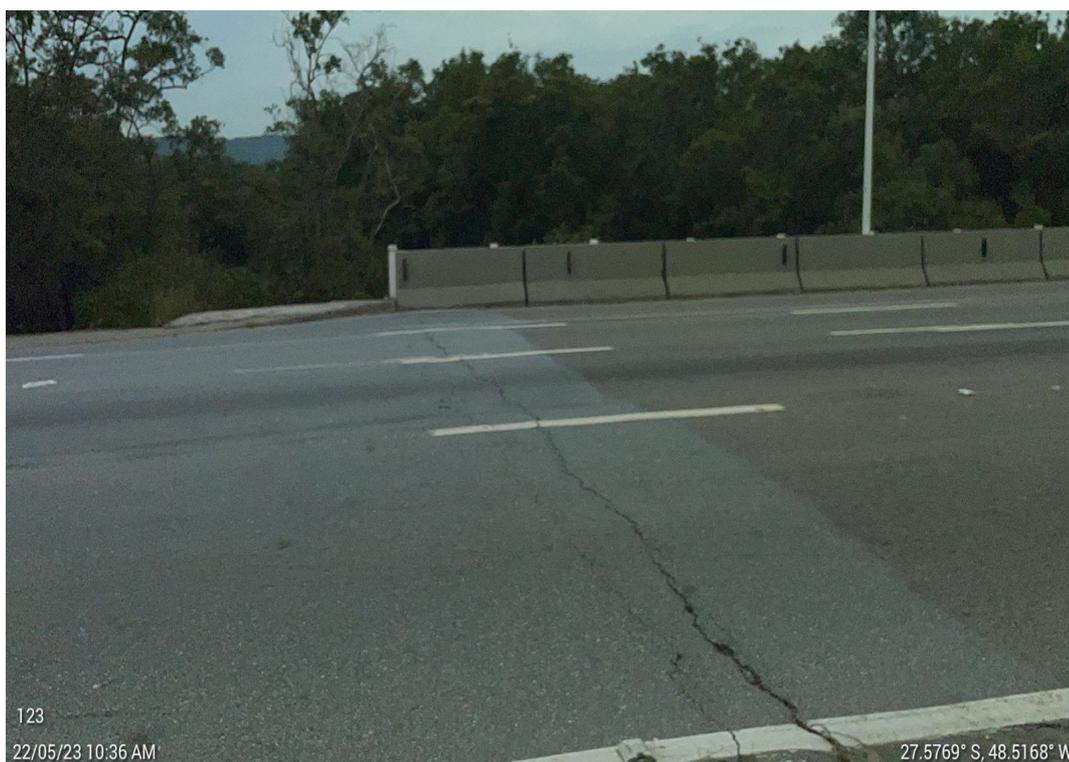
Foto 003 - Superestrutura – Tabuleiro Pavimento com junta de encontro encoberta por CBUQ e fissurada.

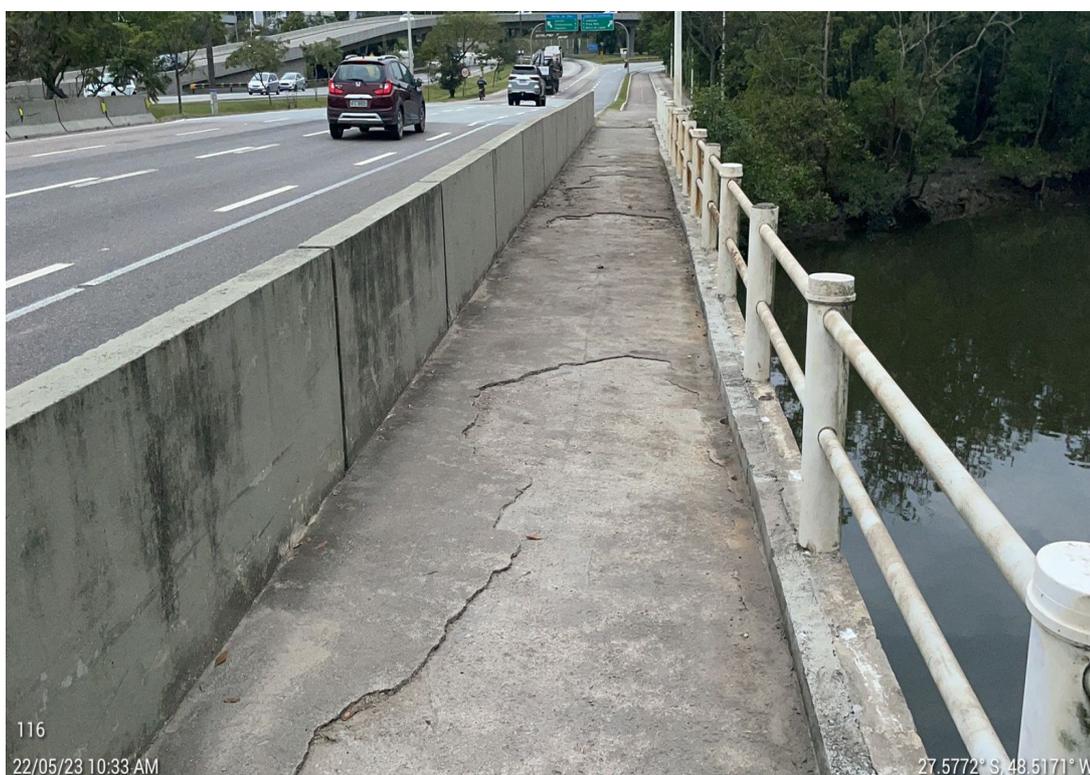
Foto 004 - Superestrutura – Tabuleiro Passeio com manchas de umidade e irregularidades acentuadas.

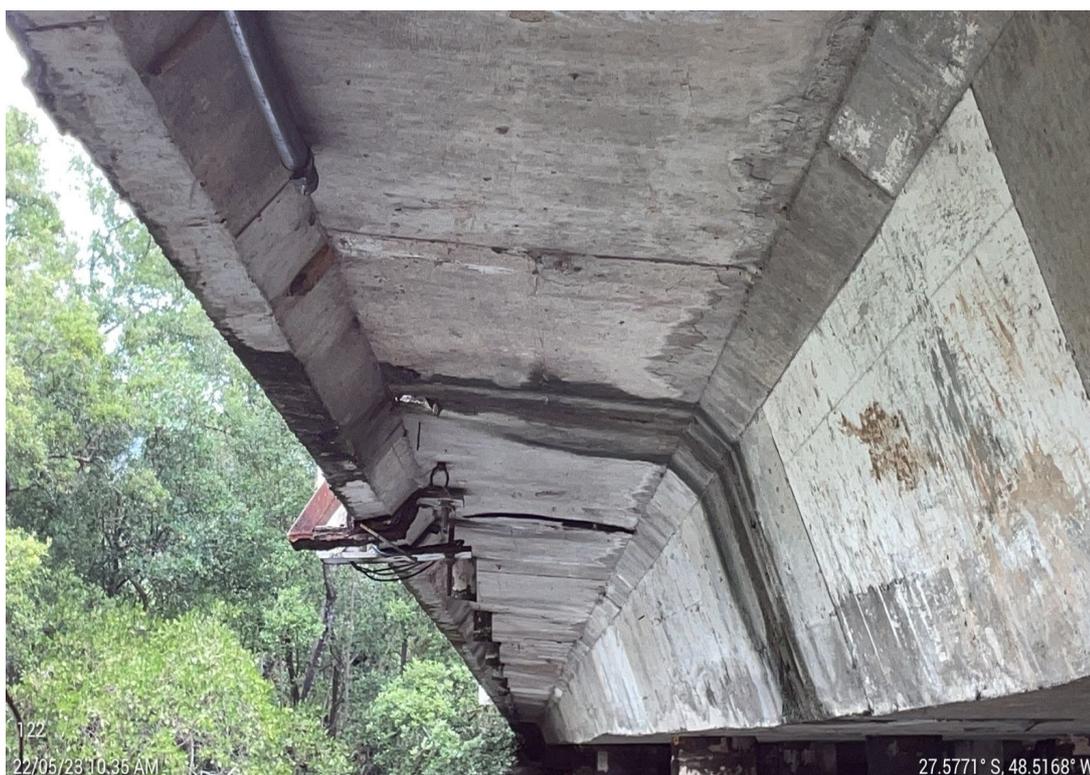
Foto 005 - Superestrutura – Tabuleiro Buzinotes com infiltração e acúmulo de umidade.

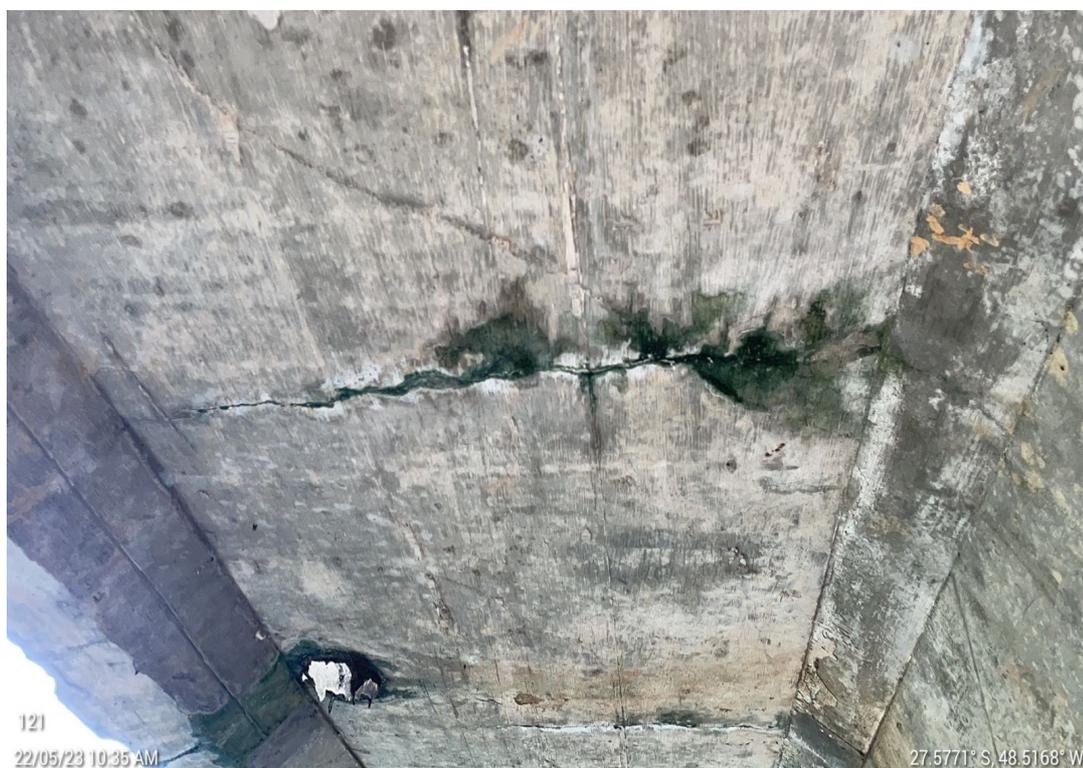
Foto 006 - Superestrutura – Tabuleiro Lajes em balanço com fissuras com acúmulo de umidade.

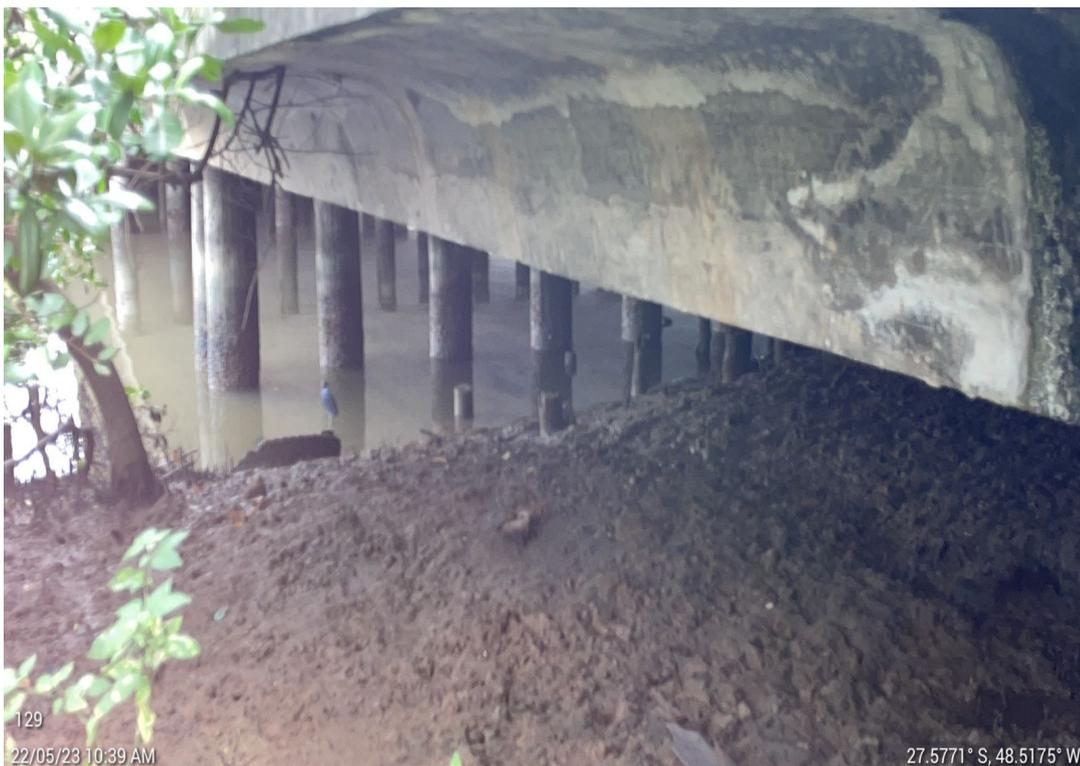
Foto 007 - Superestrutura – Tabuleiro Manchas de umidade, inexistência de pingadeiras e eflorescência.

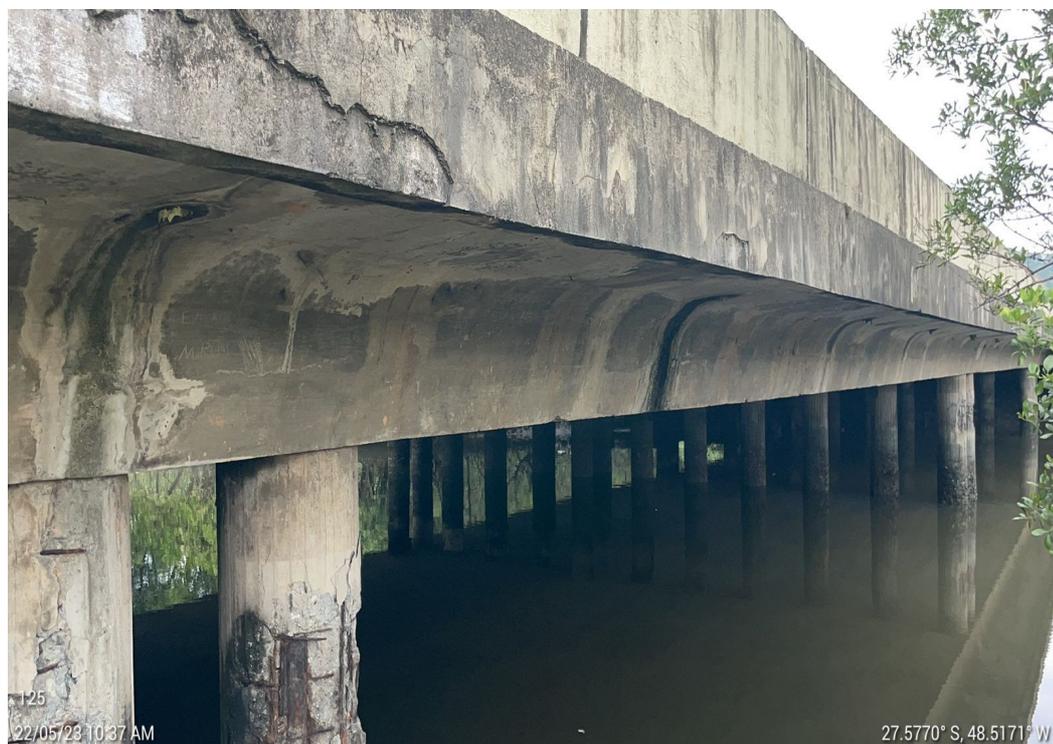
Foto 008 - Superestrutura – Tabuleiro Manchas de umidade, inexistência de pingadeiras e eflorescência.

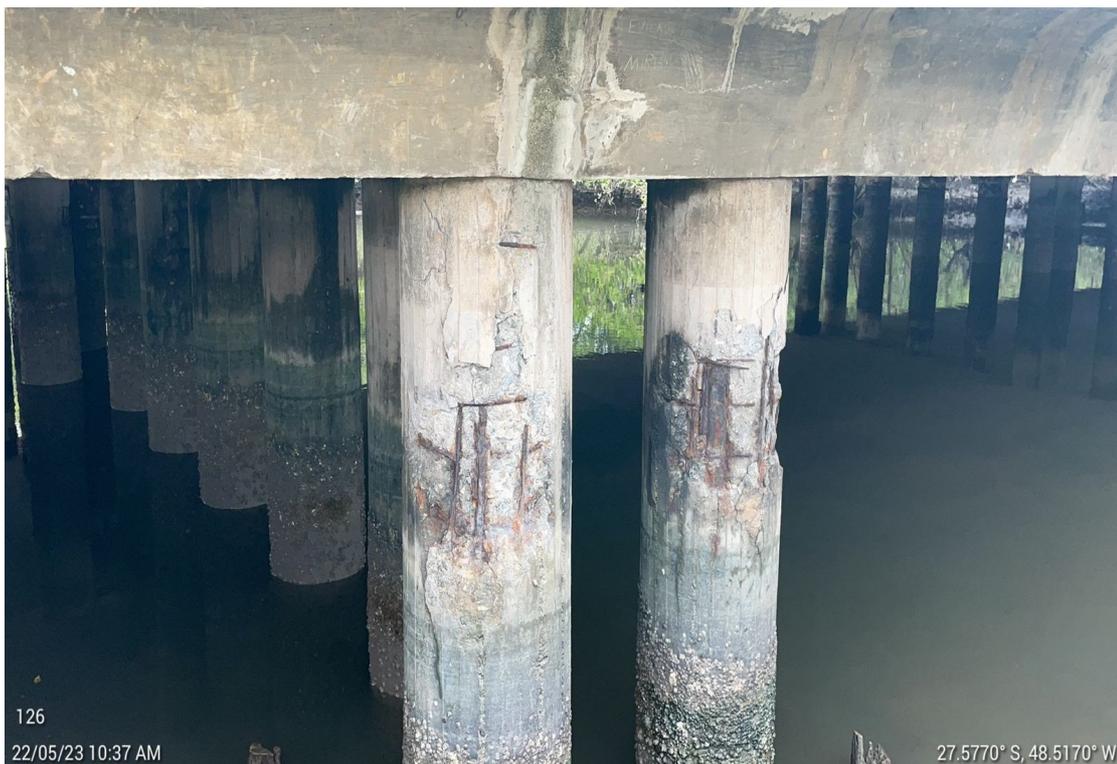
Foto 009 - Superestrutura – Mesoestrutura Envolvimento das estacas com concreto disgregado e armadura exposta e corroída.

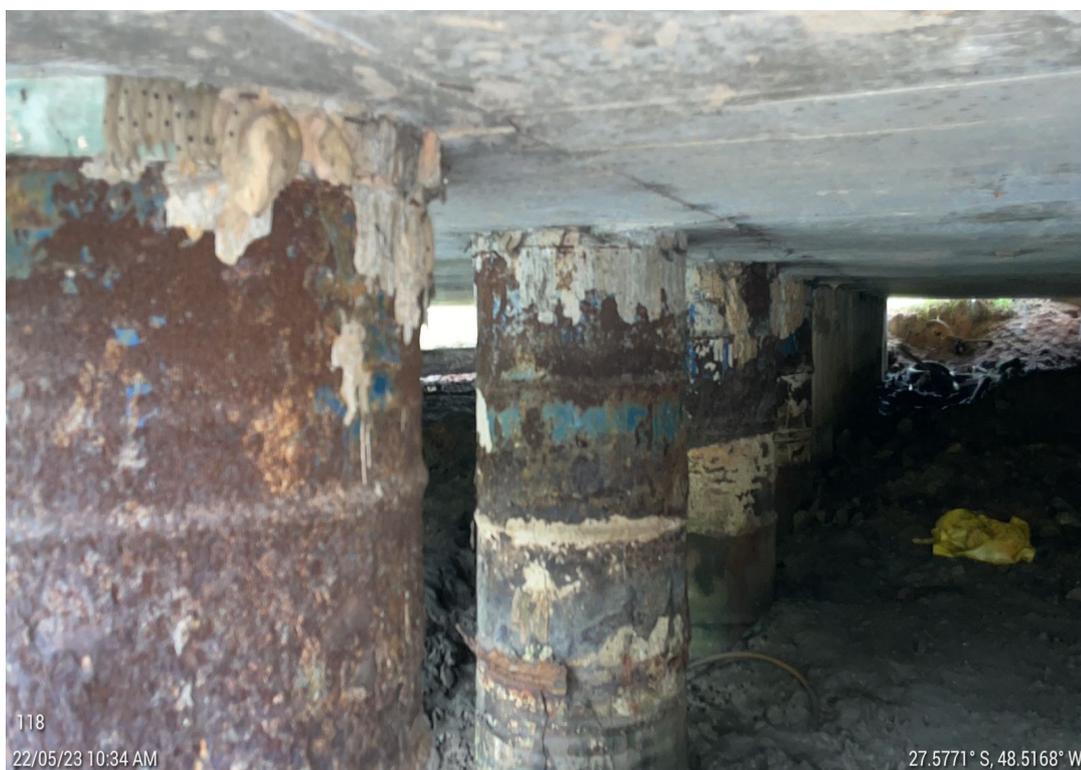
Foto 010 - Superestrutura – Mesoestrutura Envolvimento das estacas com concreto disgregado e armadura exposta e corroída.

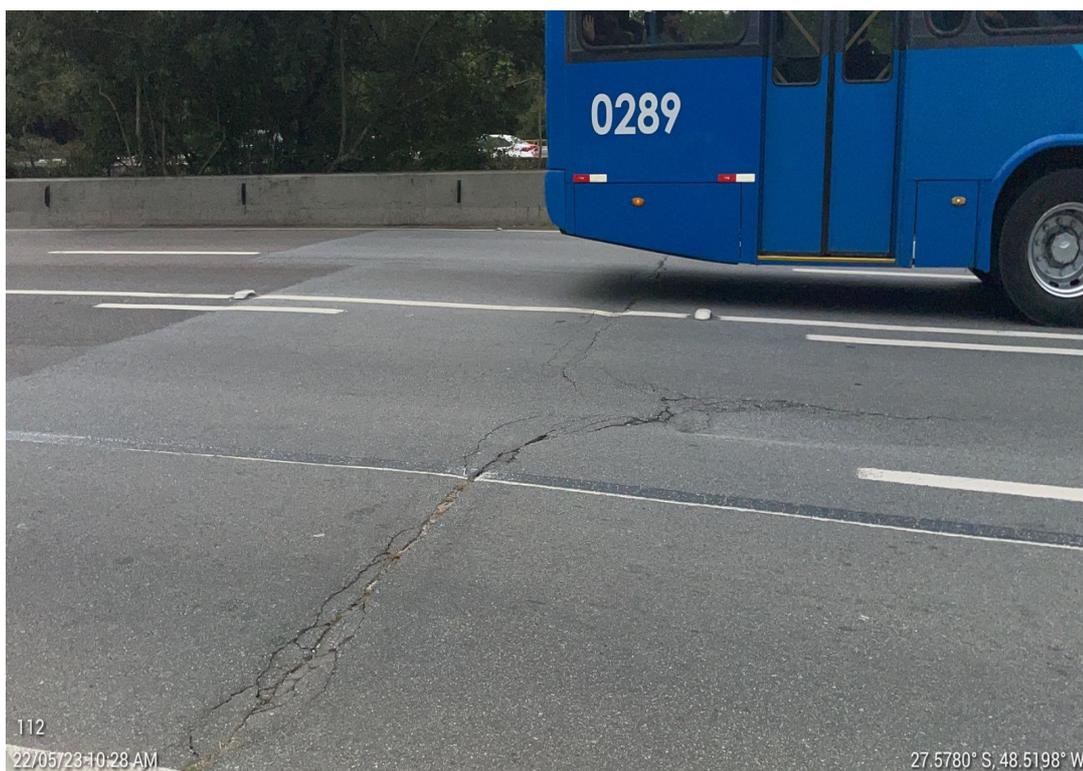
Foto 003 - Superestrutura – Tabuleiro Pavimento com junta de encontro encoberta por CBUQ e fissurada.

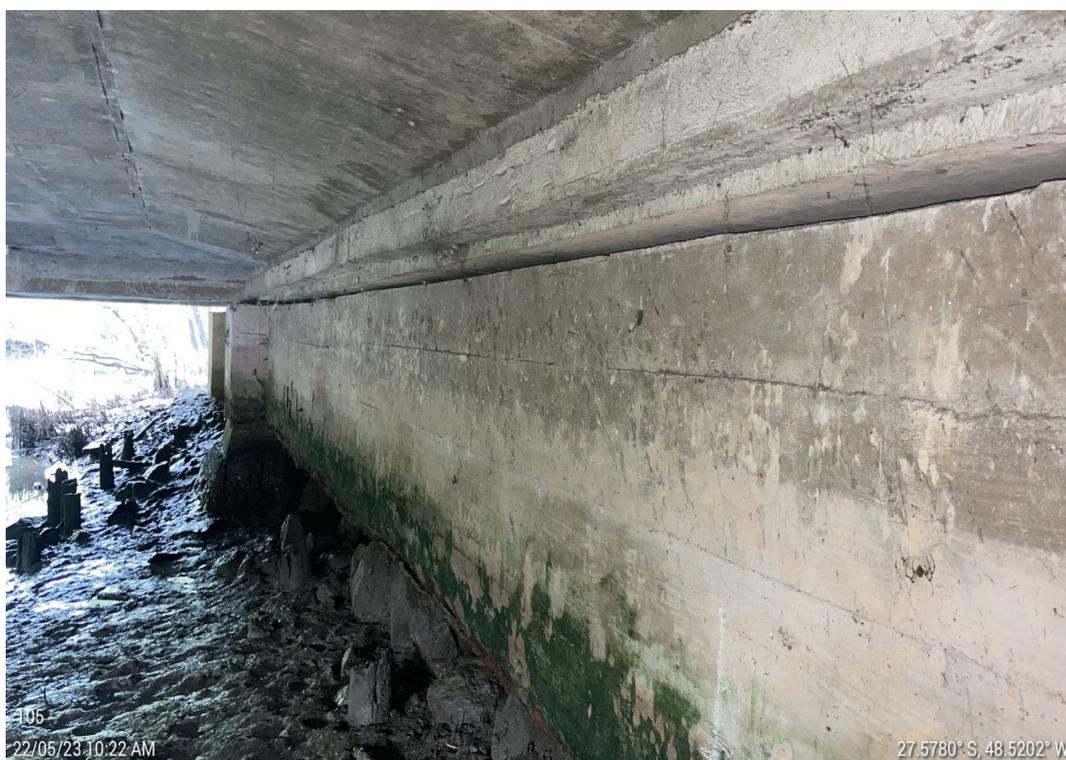
Foto 004 - Superestrutura – Encontros Acúmulo de umidade e ausência de proteção dos encontros

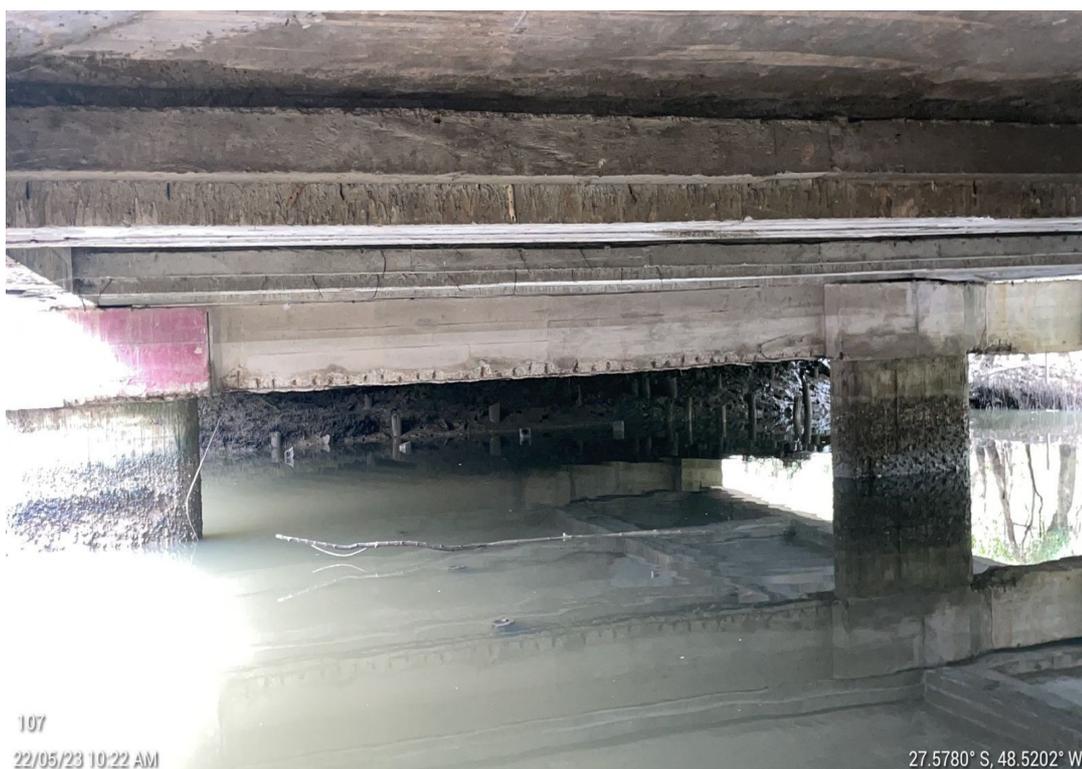
Foto 005 - Mesoestrutura Travessa com armadura exposta e corroída.

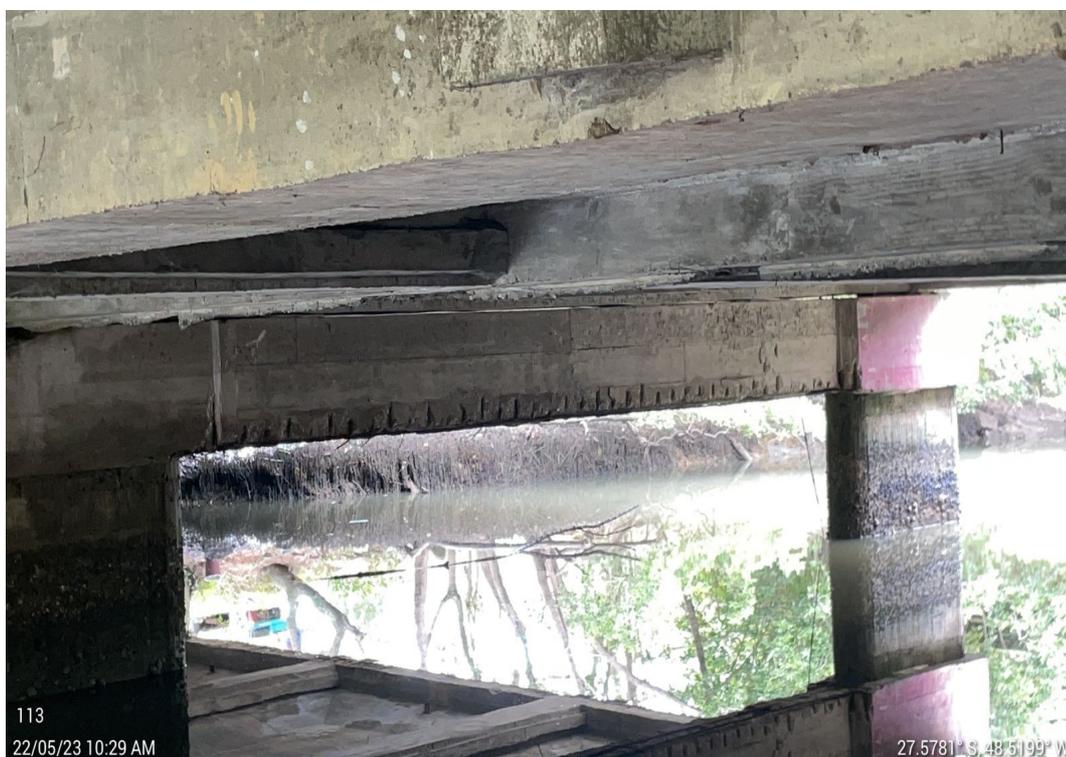
Foto 006 - Mesoestrutura Travessa com armadura exposta e corroída.

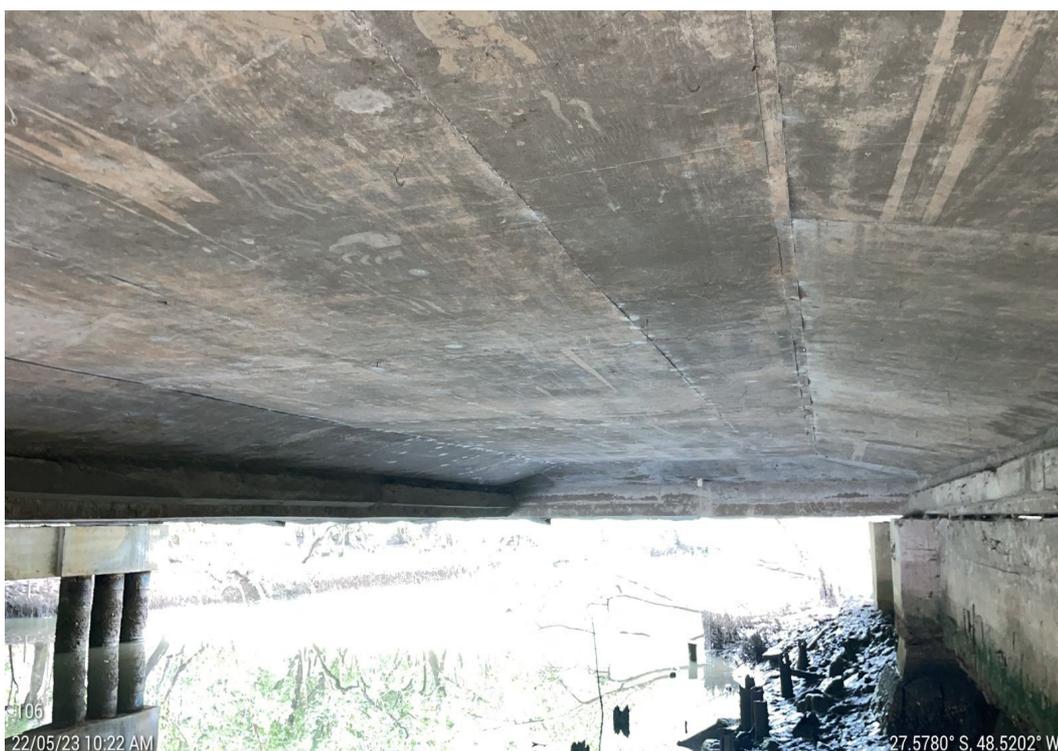
Foto 007 - Superestrutura – Tabuleiro Manchas de umidade e eflorescência.

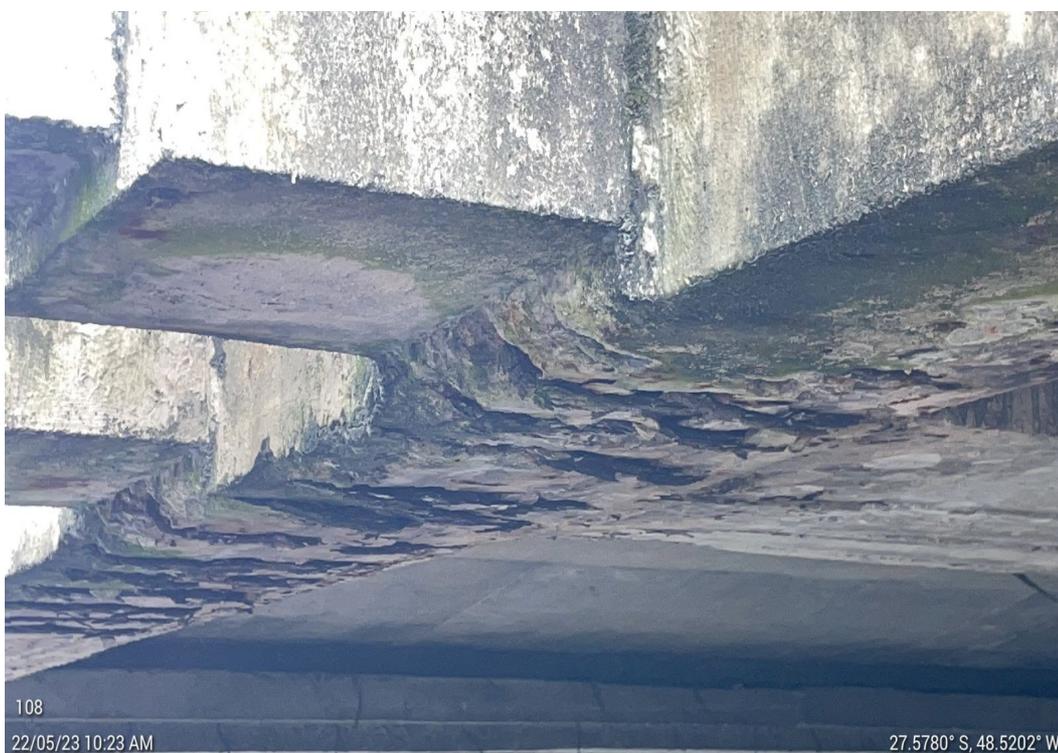
Foto 008 - Superestrutura Vigas principais com armadura exposta e corroída, com alto grau de perda de seção transversal.

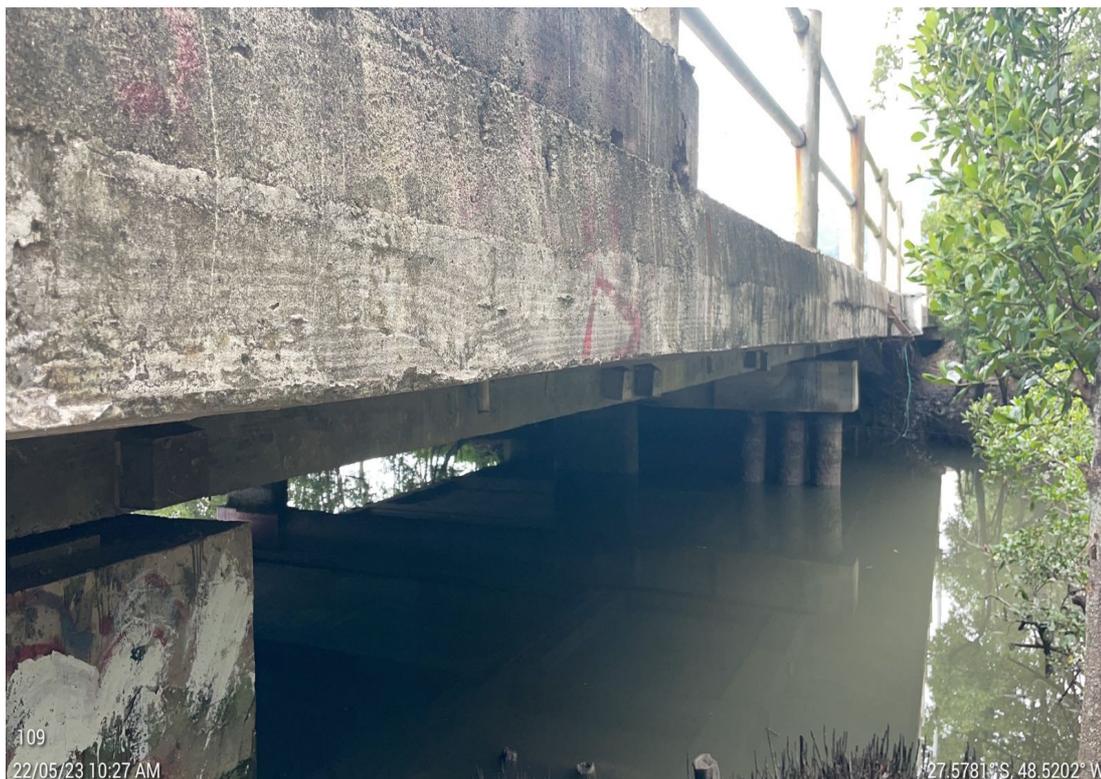
Foto 009 – Superestrutura Ausência de sistema de pingadeiras e acúmulo de umidade

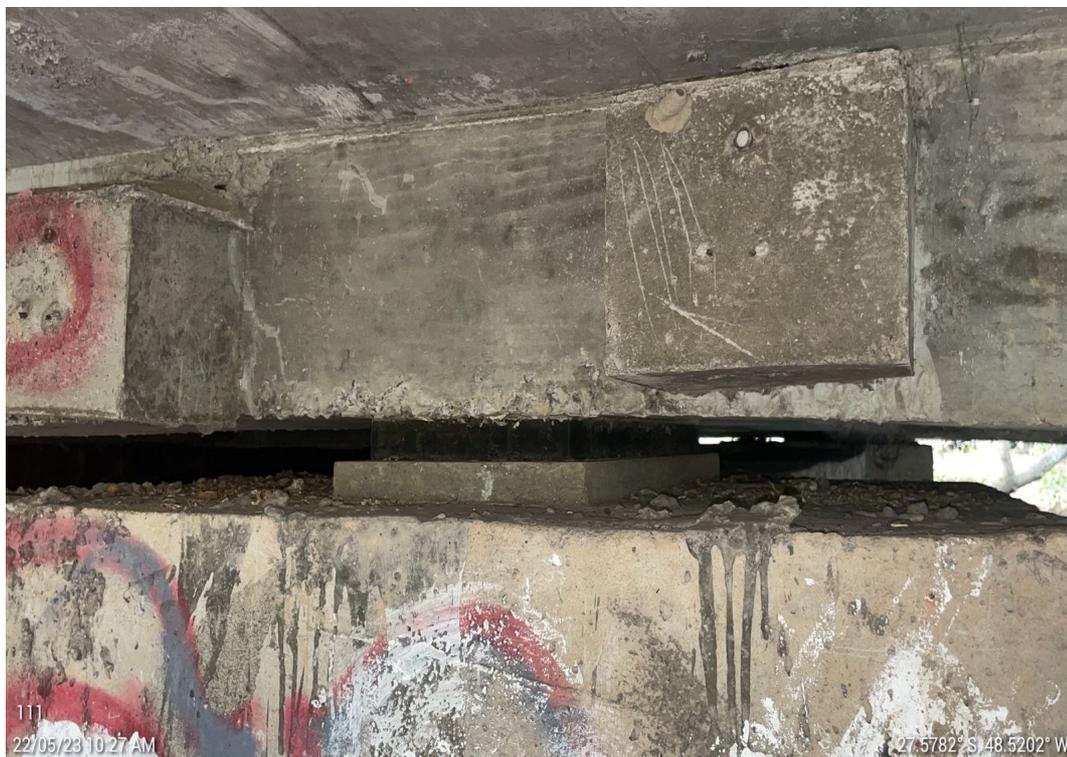
Foto 010 – Mesoestrutura Aparelhos de apoio em bom estado de conservação
