REVISÃO DO PLANO MUNICIPAL DE REDUÇÃO DE RISCO – PMRR - FLORIANÓPOLIS – SC

5ª ETAPA:

DOCUMENTO DA VERSÃO PRELIMINAR DO PLANO MUNICIPAL DE REDUÇÃO DE RISCOS, CONTENDO: MAPEAMENTO DE RISCO, INTERVENÇÕES ESTRUTURAIS E NÃO ESTRUTURAIS COM SEUS RESPECTIVOS ORÇAMENTOS PRELIMINARES, FONTES DE RECURSOS E HIERARQUIZAÇÃO DAS INTERVENÇÕES.

FLORIANÓPOLIS, JULHO DE 2014.

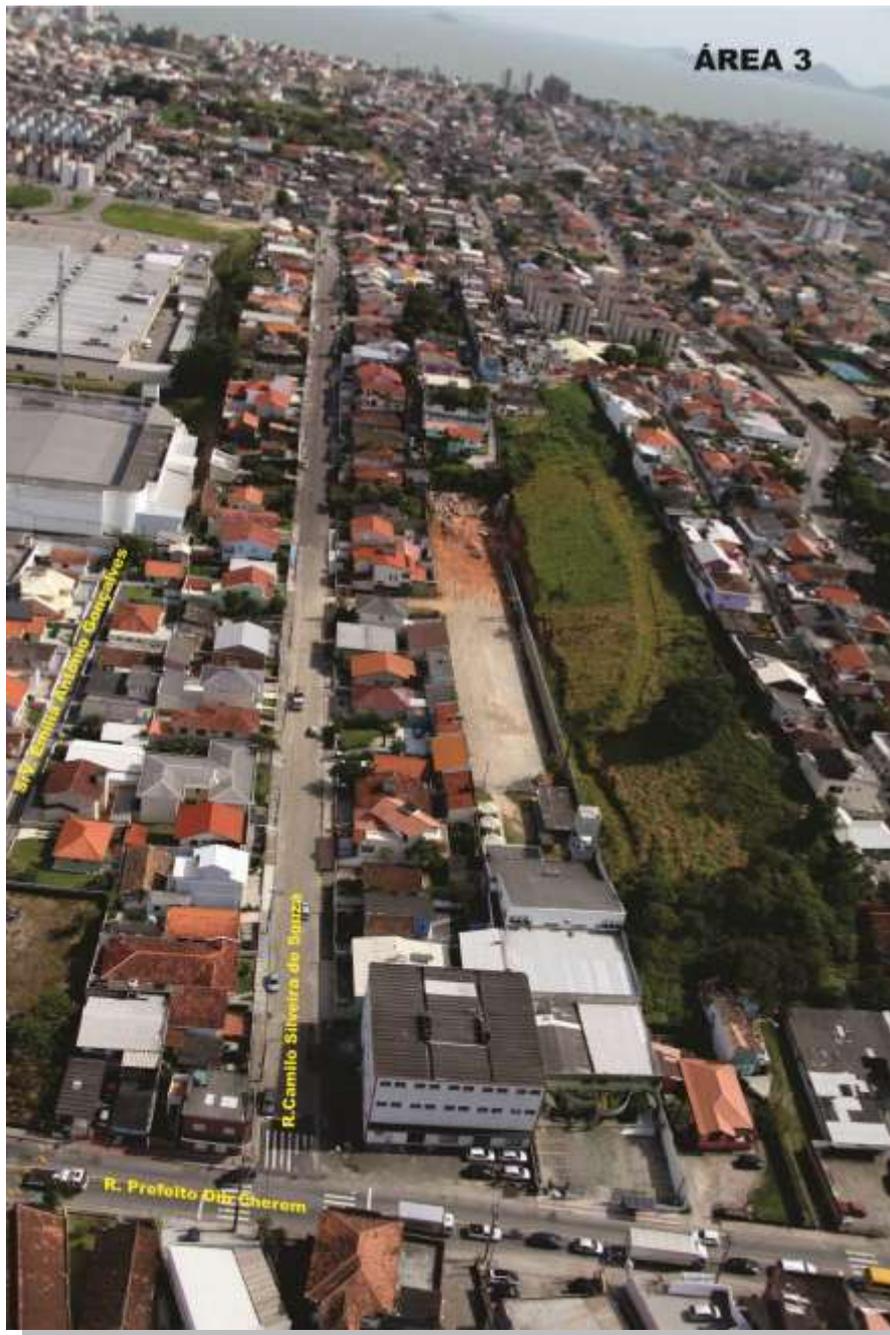
Figura 40 - Vista parcial do setor com detalhe para a urbanização e uma área desocupada com um talude de corte verticalizado.

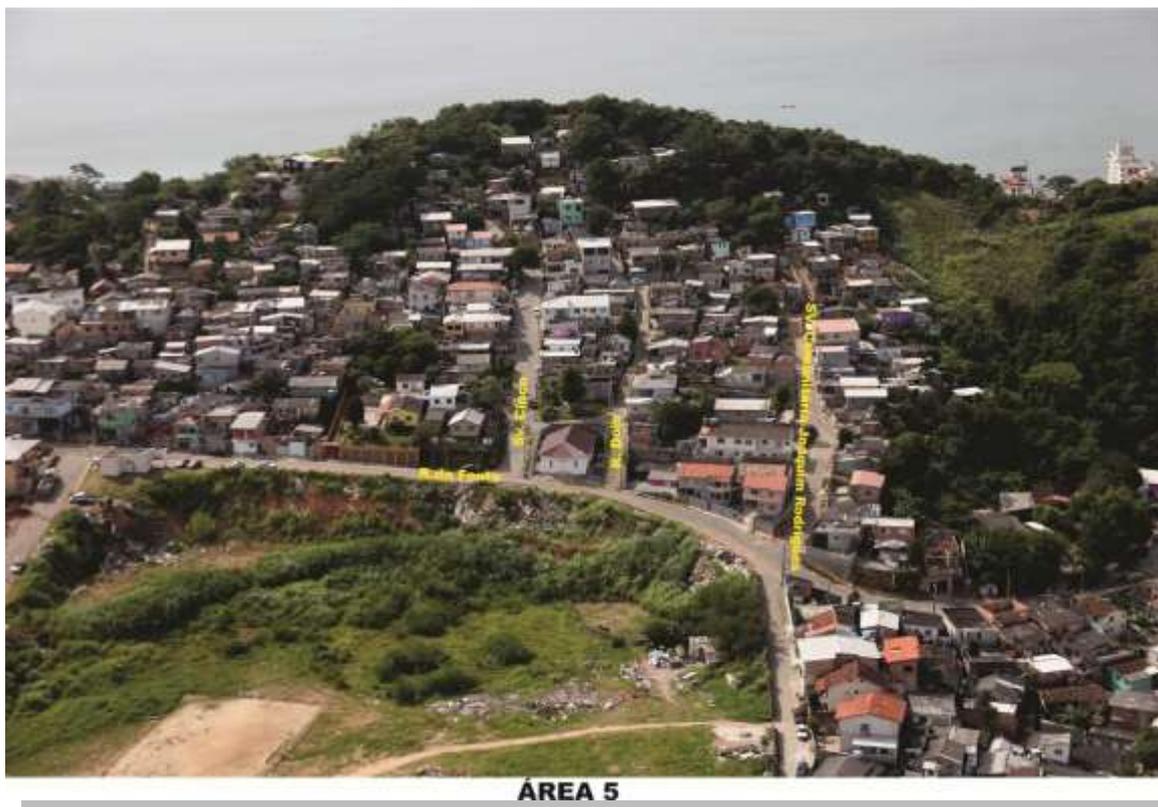
Figura 60 - Vista panorâmica de parte da área mapeada destacando o trecho urbanizado e a ocupação desordenada no todo da encosta.

Indicação de Intervenção:	
<ul style="list-style-type: none"> - Sugere-se a não consolidação da área o que implicaria minimamente na remoção dos domicílios indicados na foto a seguir. ~20 remoções. - Monitoramento sistemático do local - Informação pública e comunicação de risco

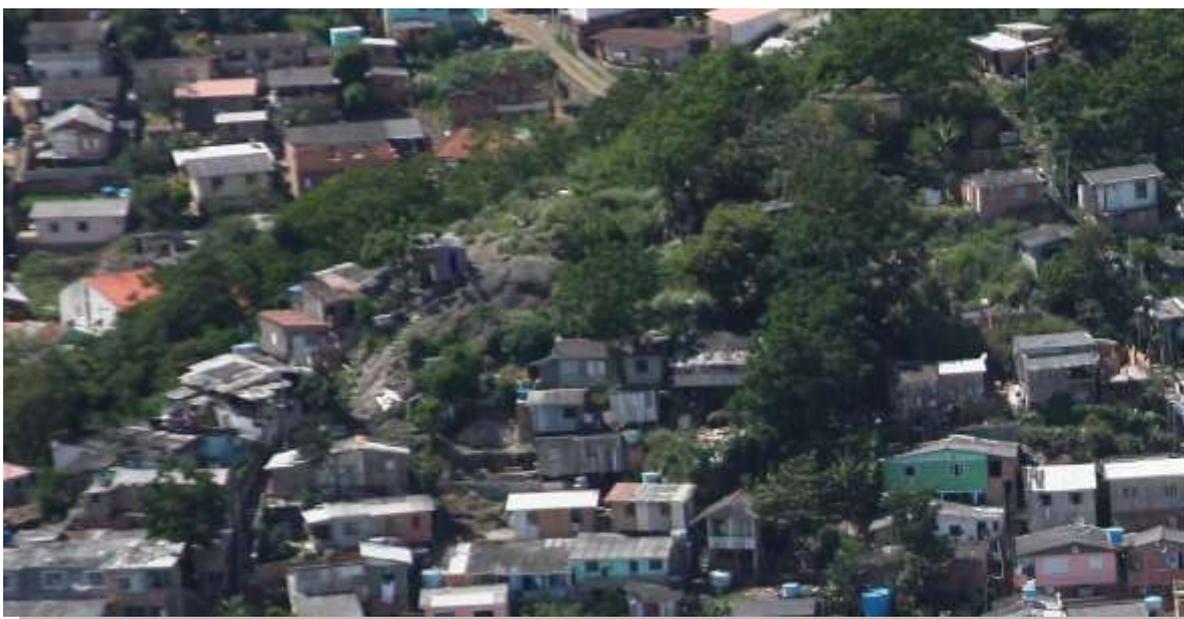
Tipo: Queda de Bloco, Deslizamento.		
Materiais Envolvidos: blocos rochosos e depósitos superficiais delgados		
Dimensões previstas:	> 5,0 m ³	
Descrição Complementar:		
Grau de Risco: R2	Número de domicílios: 12	
Há necessidade de ações emergenciais?: (XXX) NÃO () SIM		
Observações (incluindo descrição de fotos obtidas no local)		
Figura 70 - Vista parcial do setor de risco com detalhe para a infraestrutura deficiente.		
Indicação de Intervenção:		
<ul style="list-style-type: none"> - Monitoramento para avaliação do quadro diagnosticado - Informação pública com distribuição de cartilhas, reuniões e capacitações. - Orientações gerais para controle do avanço desordenado da ocupação ou adensamento da mesma sem critérios técnicos. - Elaboração de projeto de urbanização para adequação da infraestrutura ou remoção dos domicílios que compõem o setor (adequação do acesso veicular e pedestre, correção e disciplinamento do escoamento das águas pluviais através da construção de escadas dissipadores de energia e canaletas, redução do gradiente das águas em superfície, regularização do esgoto).

Figura 70 - Vista parcial do setor de risco com detalhe para a infraestrutura deficiente.

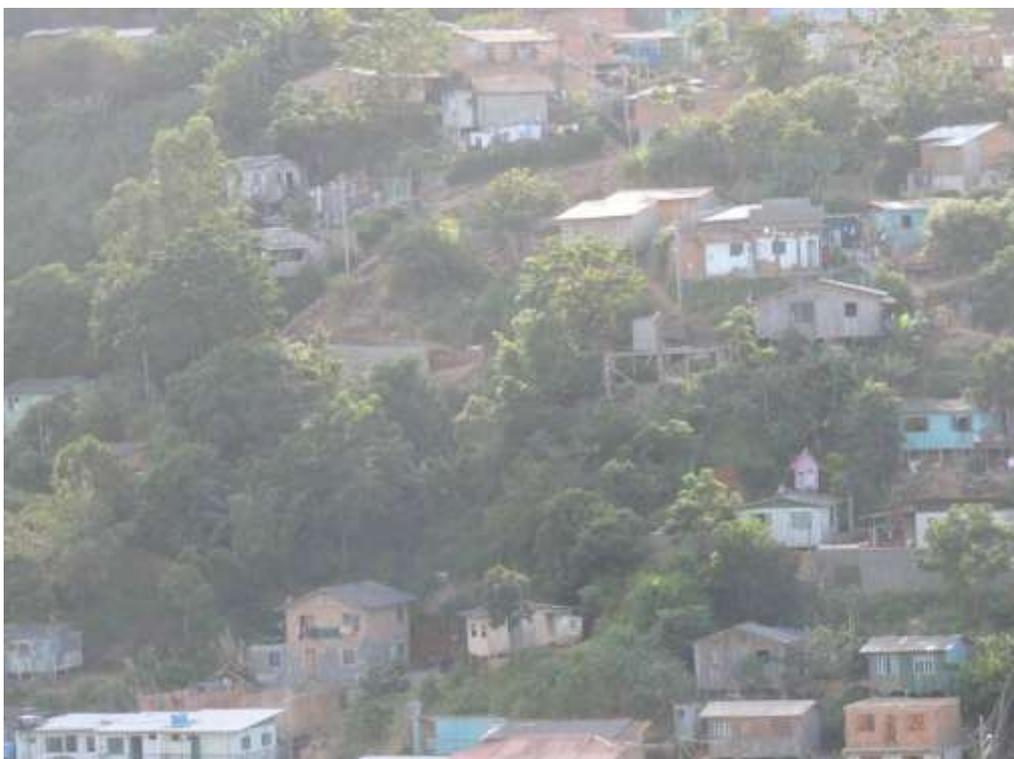
Figura 112 - Vista parcial do setor. Infraestrutura deficiente, taludes de corte e baixo padrão construtivo.

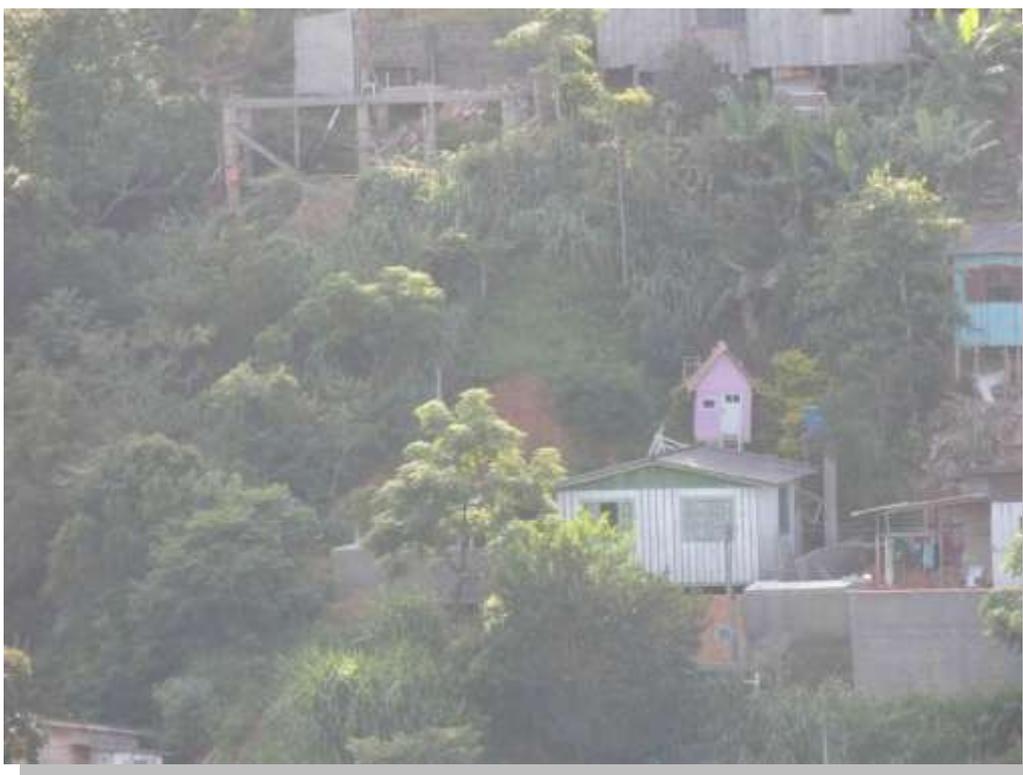
Figura 113 - Adensamento da ocupação, taludes de corte e cicatrizes de deslizamento.
Autor: Leonardo A Souza, Março de 2013.

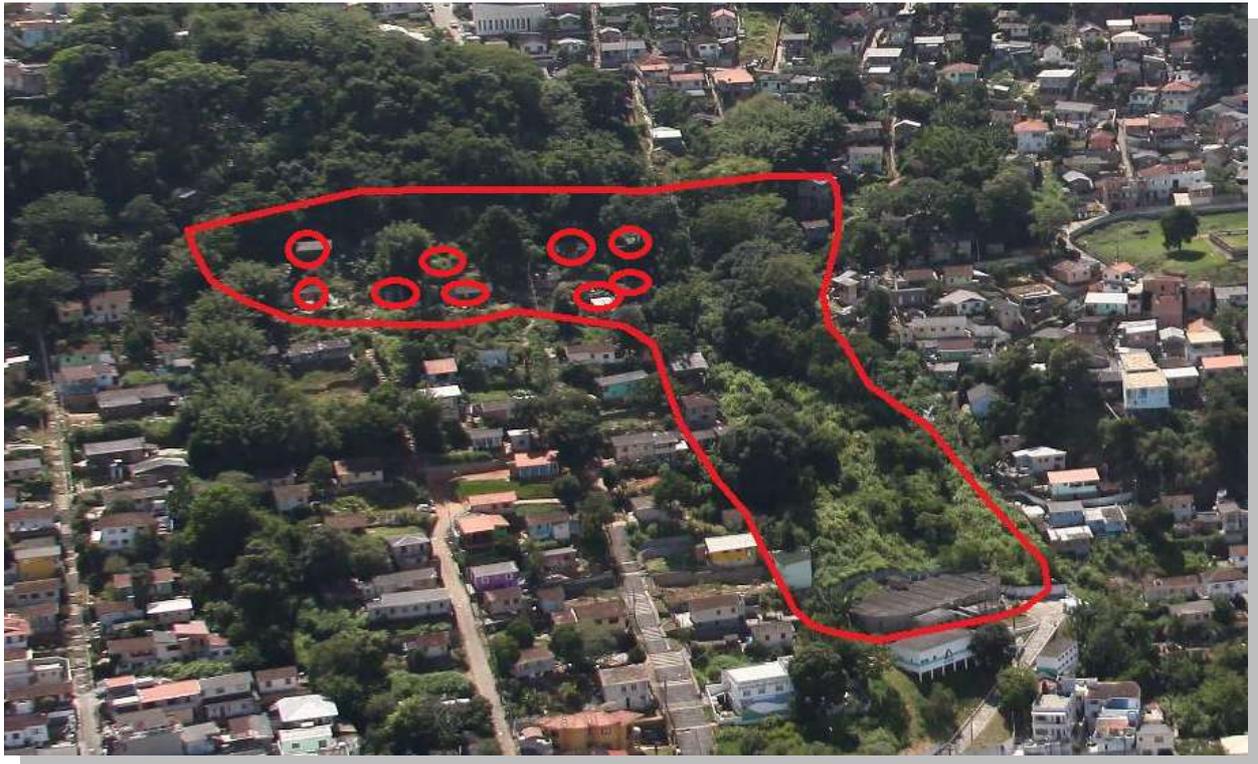
massa, feições erosivas, cicatrizes de escorregamento e concentrações de fluxo superficial.	
Descrição do Processo Geodinâmico	
Tipo: Deslizamento	
Materiais Envolvidos: solo residual e depósito de cobertura	
Dimensões previstas:	> 20,0 m ³
Descrição Complementar:	
Grau de Risco: R3	Número de domicílios: 16
Há necessidade de ações emergenciais?: () NÃO (XXX) SIM	
Remoções preventivas durante os períodos de chuva	
Observações (incluindo descrição de fotos obtidas no local)	
Figura 119 - Vista frontal do setor de risco com detalhe para a urbanização deficiente, avanço da ocupação e indicação de remoções.	
Figura 120 - Perfis Topográficos 1 e 2 ao longo do Setor 6, Área 10	
Indicação de Intervenção:	
<ul style="list-style-type: none"> - A não remoção dos 9 domicílios familiares indicados a seguir está relacionada a elaboração de projeto urbanístico para adequação da infraestrutura existente e delimitação da área expansão. Caso tal ação não esteja prevista a proposta é de remoção dos domicílios e fiscalização da área para impedir novas ocupações. - Informação pública com distribuição de cartilhas, reuniões e capacitações. - Orientações gerais para controle do avanço desordenado da ocupação ou adensamento da mesma sem critérios técnicos.

Figura 119 - Vista frontal do setor de risco com detalhe para a urbanização deficiente, avanço da ocupação e indicação de remoções.

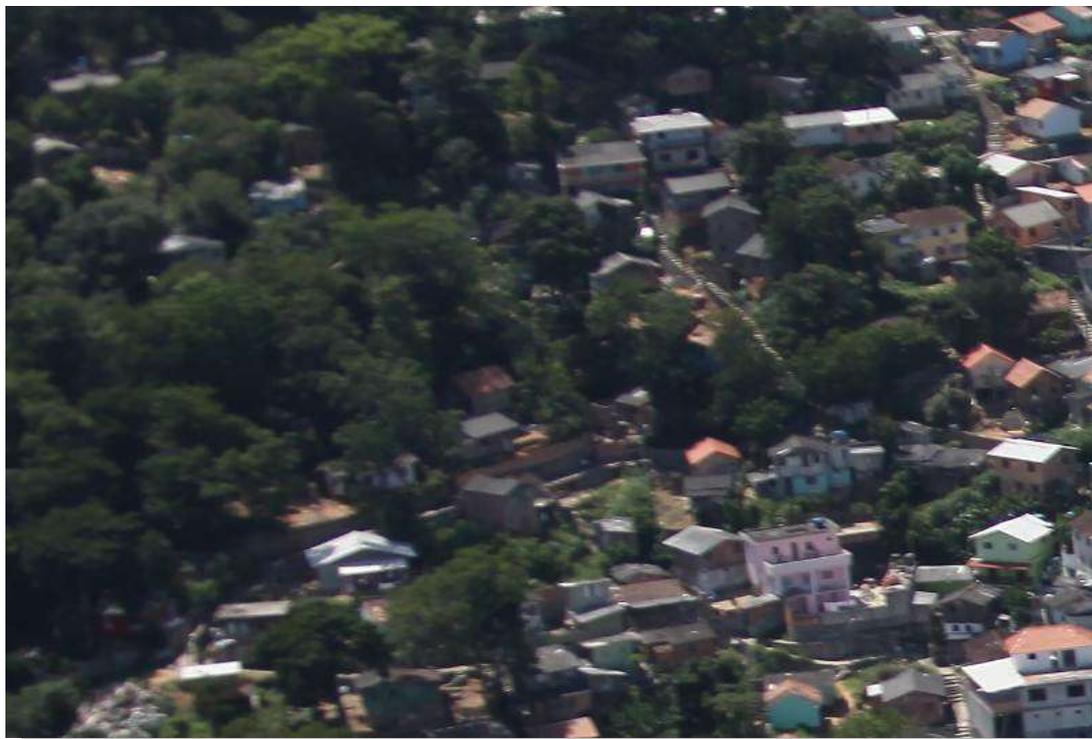
Descrição do Processo Geodinâmico		
Tipo: Deslizamento, Rolamento de Bloco.		
Materiais Envolvidos: solo residual e blocos rochosos		
Dimensões previstas:	> 10,0 m ³	
Descrição Complementar:		
Grau de Risco: R2	Número de domicílios: 487	
Há necessidade de ações emergenciais?: (XXX) NÃO () SIM		
Observações (incluindo descrição de fotos obtidas no local)		
Figura 152 - Infraestrutura deficiente, avanço e adensamento da ocupação sobre área vegetada.		
Indicação de Intervenção:		
<ul style="list-style-type: none"> - Monitoramento para avaliação do quadro diagnosticado - Informação pública com distribuição de cartilhas, reuniões e capacitações. - Orientações gerais para controle do avanço desordenado da ocupação ou adensamento da mesma sem critérios técnicos.

Figura 152 - Infraestrutura deficiente, avanço e adensamento da ocupação sobre área vegetada.
Autor: Fernando A. Fabrini, Dezembro de 2012.

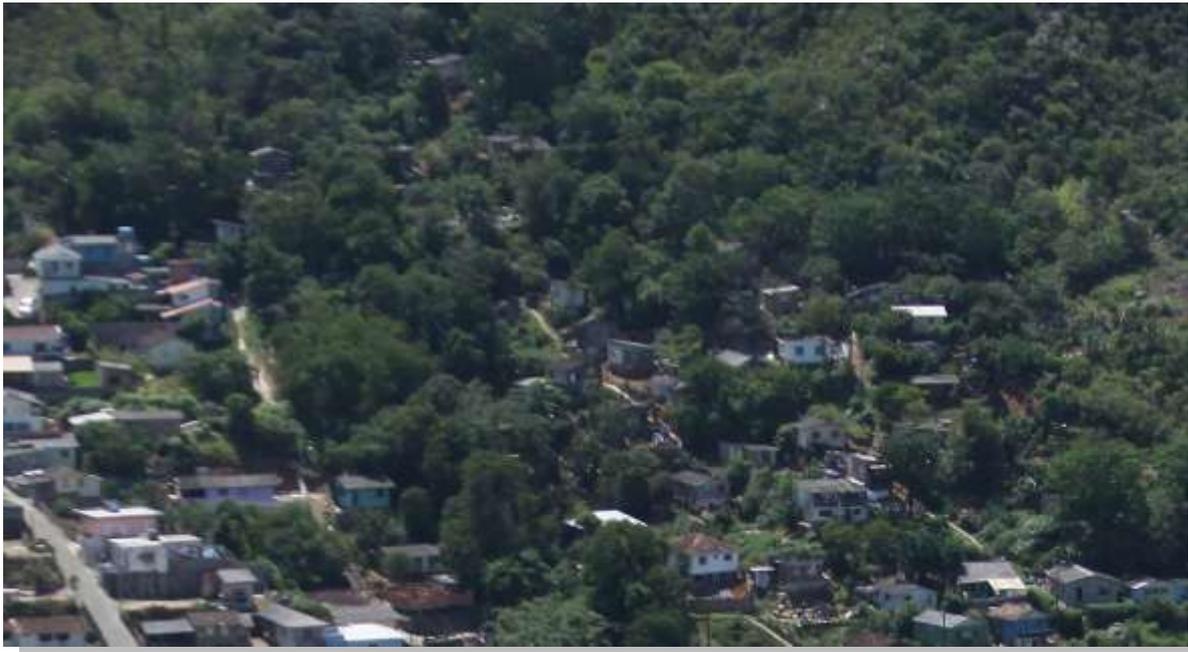
desordenada, baixo padrão construtivo e infraestrutura precária.		
Indicativos de Movimentação: histórico de ocorrência de movimentos de massa, cicatrizes de escorregamento e concentrações de fluxo superficial.		
Descrição do Processo Geodinâmico		
Tipo: Deslizamento, Rolamento de Bloco.		
Materiais Envolvidos: solo residual delgado e maciço rochoso		
Dimensões previstas:	> 20,0 m ³	
Descrição Complementar:		
Grau de Risco: R2	Número de domicílios: 116	
Há necessidade de ações emergenciais?: (XXX) NÃO () SIM		
Observações (incluindo descrição de fotos obtidas no local)		
<p>Figura 169 - Avanço da ocupação sobre trecho vegetado da encosta e infraestrutura deficiente.</p> <p>Figura 170 - Avanço da ocupação sobre trecho vegetado da encosta e infraestrutura deficiente.</p>		
Indicação de Intervenção:		
<ul style="list-style-type: none"> - Monitoramento para avaliação do quadro diagnosticado - Informação pública com distribuição de cartilhas, reuniões e capacitações. - Orientações gerais para controle do avanço desordenado da ocupação ou adensamento da mesma sem critérios técnicos. - Elaboração de projeto urbanístico da área com definição de se tratar de área passível ou não de ocupação e, conseqüentemente, adequação da infraestrutura, se for o caso, considerando o avanço rápido da ocupação conforme figura a seguir (adequação do acesso veicular e pedestre, correção e disciplinamento do escoamento das águas pluviais através da construção de escadas dissipadores de energia e canaletas, redução do gradiente das águas em superfície, regularização do esgoto).

Figura 169 - Avanço da ocupação sobre trecho vegetado da encosta e infraestrutura deficiente.
Autor: Fernando A. Fabrini, Dezembro de 2012.

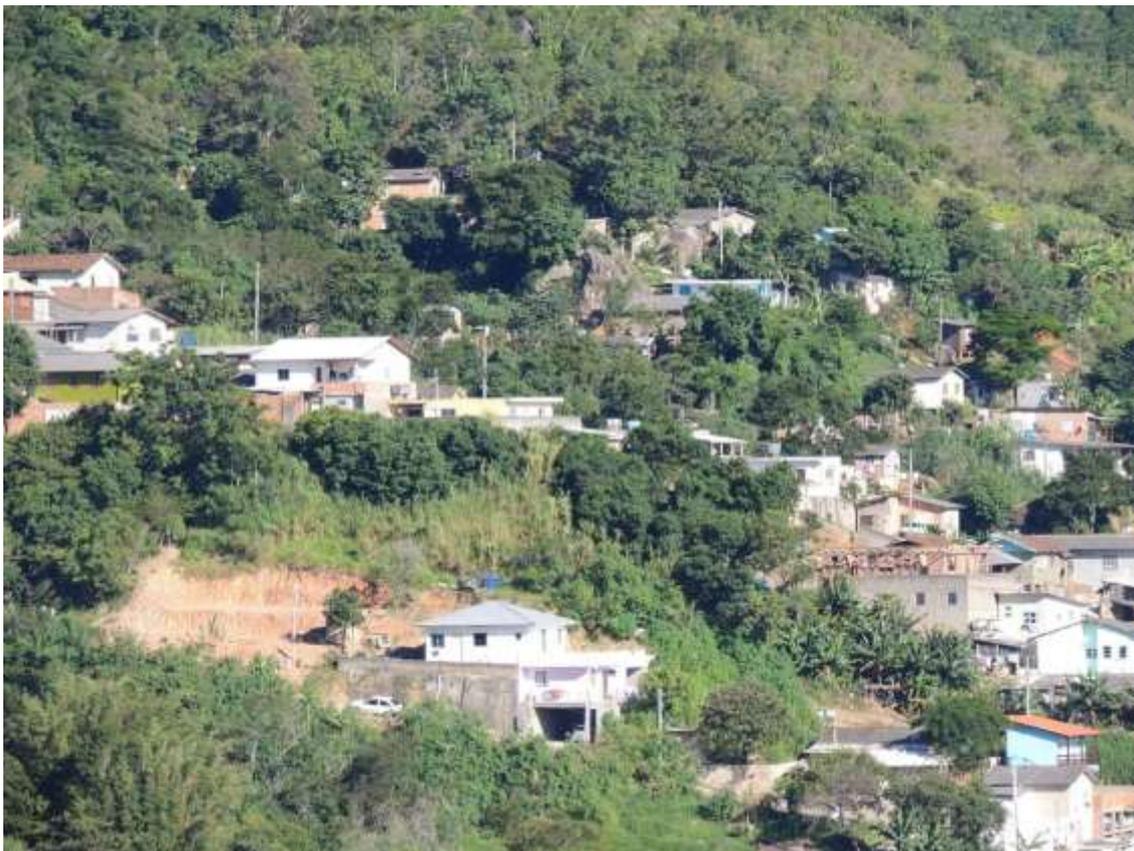
Figura 170 - Avanço da ocupação sobre trecho vegetado da encosta e infraestrutura deficiente.
Autor: Leonardo A Souza, Março de 2013.

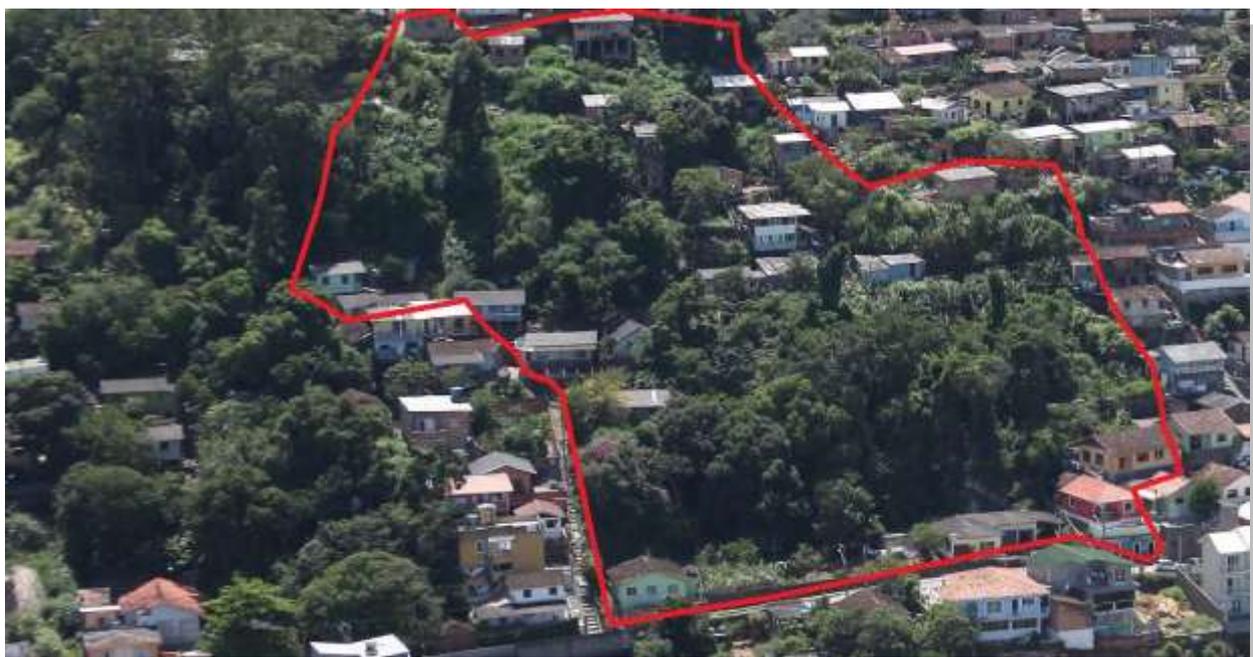
Materiais Envolvidos: blocos rochosos e solo residual	
Dimensões previstas:	> 30,0 m ³
Grau de Risco: R3	Número de domicílios: 32
Há necessidade de ações emergenciais?: (XXX) NÃO () SIM	
Observações (incluindo descrição de fotos obtidas no local)	
<p>Figura 174 - Vista frontal do setor de risco geológico. Infraestrutura deficiente, taludes verticalizados e íngremes.</p> <p>Figura 175 – Indicações de área para intervenção no setor de risco.</p> <p>Figura 176 – Perfis Topográficos 1 e 2 ao longo do Setor 1, Área 16</p>	
Indicação de Intervenção:	
<ul style="list-style-type: none"> - Monitoramento sistemático para acompanhamento do quadro diagnosticado - Informação pública com distribuição de cartilhas, reuniões e capacitações. - Orientações gerais para controle do avanço desordenado da ocupação ou adensamento da mesma sem critérios técnicos. - Grelha atirantada para estabilização de talude rochoso fraturado conforme figura posterior: área de 40,0 x 10,0m - Adequação da infraestrutura a partir da elaboração de projeto urbanístico para área.

Figura 174 - Vista frontal do setor de risco geológico. Infraestrutura deficiente, taludes verticalizados e íngremes.

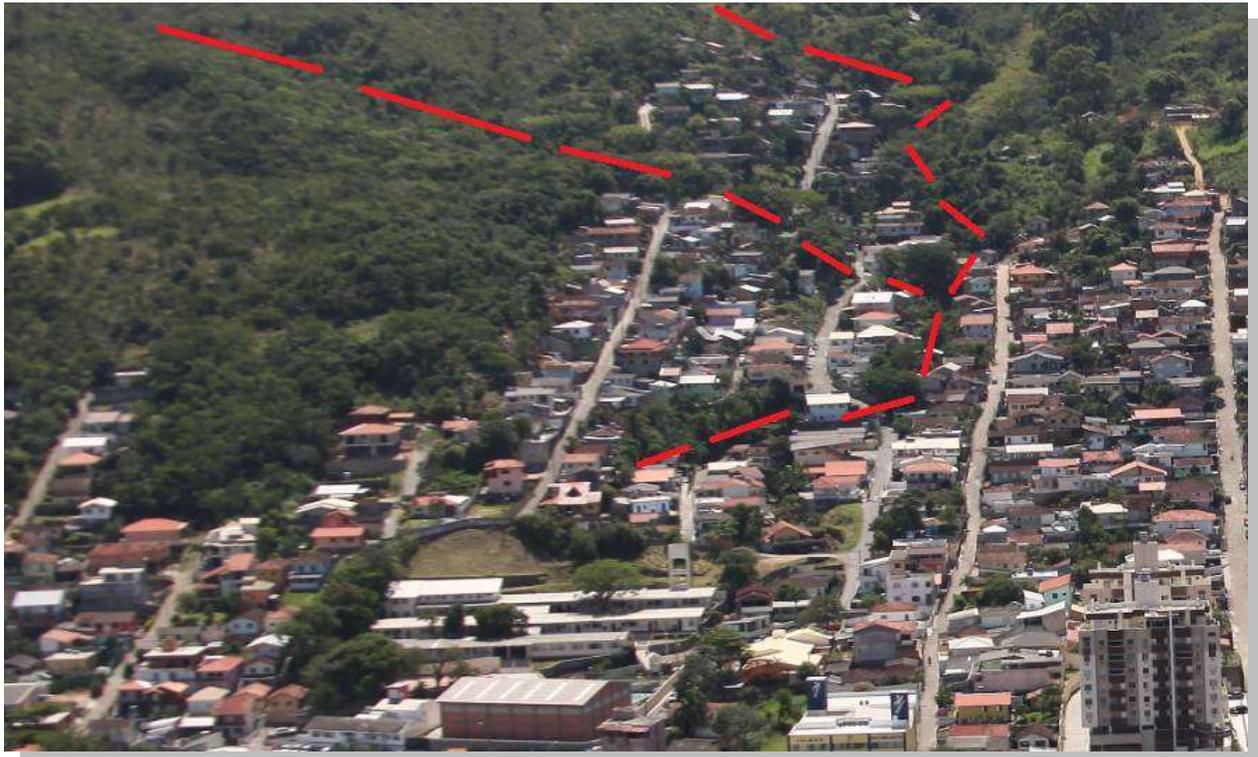
Descrição do Processo Geodinâmico	
Tipo: Enxurrada.	
Materiais Envolvidos: água	
Dimensões previstas:	Não se aplica por se tratar de risco baixo a inexistente.
Descrição Complementar:	
Grau de Risco: R3	Número de domicílios: 38
Há necessidade de ações emergenciais?: () NÃO (XXX) SIM	
Remoções preventivas durante os períodos de chuva com maior intensidade	
Observações (incluindo descrição de fotos obtidas no local)	
<p>Figura 183 - Detalhe para as linhas de drenagem naturais que concentram o escoamento superficial da área, tendo a ocupação estrangulado vários trechos suscetíveis a solapamentos e enxurradas.</p> <p>Figura 184 – Perfil Topográfico 1 ao longo do Setor 4, Área 16</p>	
Indicação de Intervenção:	
<ul style="list-style-type: none"> - Não permitir a construção de novas edificações ao longo do trecho delimitado pelo setor, bem como a ampliação das já existentes sobre a linha de drenagem. - Monitoramento sistemático para acompanhamento do quadro diagnosticado - Informação pública com distribuição de cartilhas, reuniões e capacitações. - Orientações gerais para controle do avanço desordenado da ocupação ou adensamento da mesma sem critérios técnicos, com delimitação da área de expansão urbana.

Figura 183 - Detalhe para as linhas de drenagem naturais que concentram o escoamento superficial da área, tendo a ocupação estrangulado vários trechos suscetíveis a solapamentos e enxurradas.

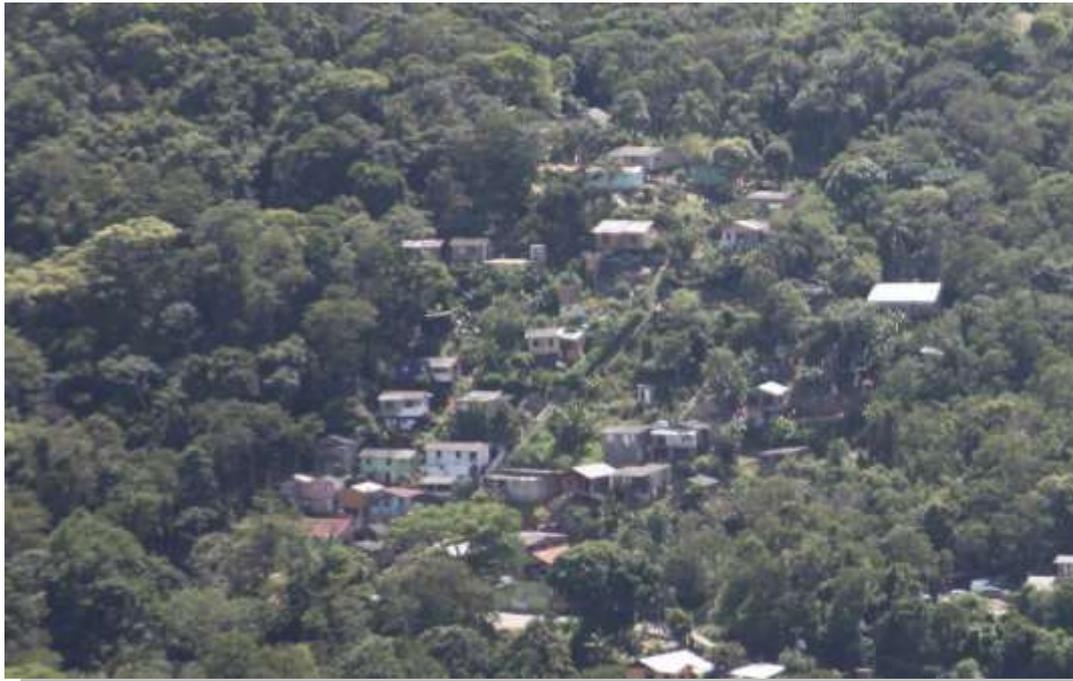
Descrição do Processo Geodinâmico		
Tipo: Deslizamento, Rolamento de Bloco.		
Materiais Envolvidos: solo residual e blocos rochosos		
Dimensões previstas:	> 10,0 m ³	
Descrição Complementar:		
Grau de Risco: R2	Número de domicílios: 287	
Há necessidade de ações emergenciais?: (XXX) NÃO () SIM		
Observações (incluindo descrição de fotos obtidas no local)		
Figura 233 - Vista frontal do setor de risco geológico. Infraestrutura deficiente e avanço rápido da ocupação.		
Indicação de Intervenção:		
<ul style="list-style-type: none"> - Monitoramento sistemático para acompanhamento do quadro diagnosticado - Informação pública com distribuição de cartilhas, reuniões e capacitações. - Orientações gerais para controle do avanço desordenado da ocupação ou adensamento da mesma sem critérios técnicos. - Elaboração de projeto urbanístico da área para adequação da infraestrutura e delimitação da área de expansão urbana (adequação do acesso veicular e pedestre, correção e disciplinamento do escoamento das águas pluviais através da construção de escadas dissipadores de energia e canaletas, redução do gradiente das águas em superfície, regularização do esgoto). - A consolidação urbana deverá ser seguida por rigoroso processo de fiscalização impedindo que os terrenos adjacentes aos já ocupados o sejam, pois possuem características geotécnicas desfavoráveis. - Estruturas de contenção: (10x) 10,0 x 3,0m - Escadarias e rampas: 300,0 x 1,5m - Sistema de drenagem associado as escadarias: 300,0m

Figura 233 - Vista frontal do setor de risco geológico. Infraestrutura deficiente e avanço rápido da ocupação.

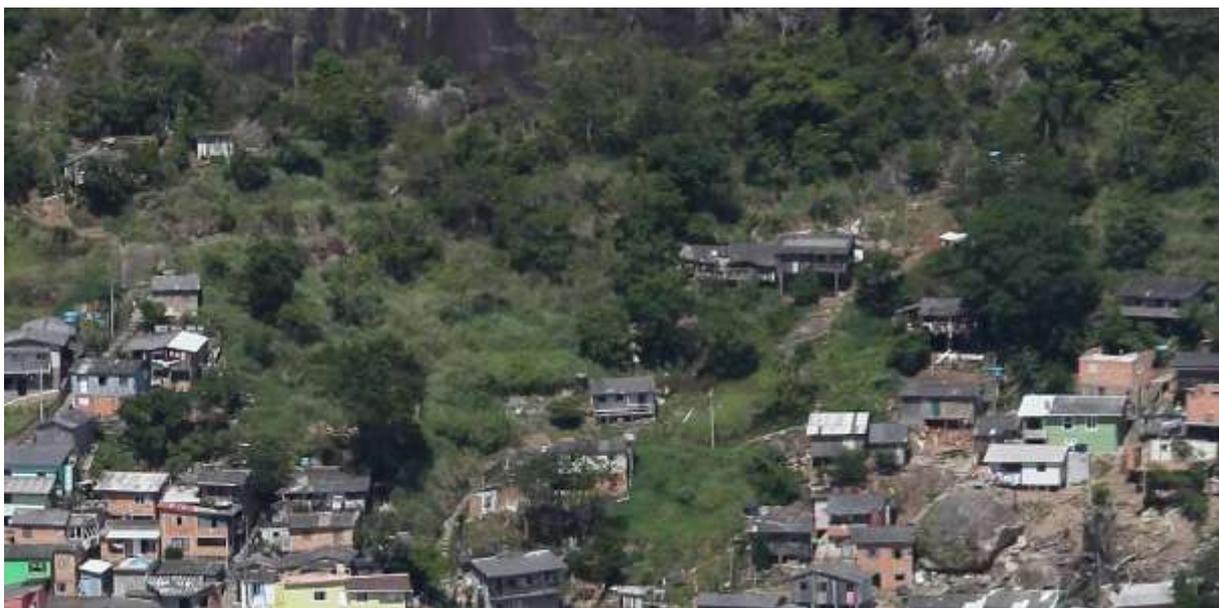
Materiais Envolvidos: solo residual e blocos rochosos	
Dimensões previstas:	> 10,0 m ³
Descrição Complementar:	
Grau de Risco: R2	Número de domicílios: 135
Há necessidade de ações emergenciais?: (XXX) NÃO () SIM	
Observações (incluindo descrição de fotos obtidas no local)	
Figura 240 - Vista parcial do setor de risco geológico. Domicílios de baixo padrão construtivo e infraestrutura deficiente.	
Indicação de Intervenção:	
<ul style="list-style-type: none"> - Monitoramento sistemático para acompanhamento do quadro diagnosticado - Informação pública com distribuição de cartilhas, reuniões e capacitações - Orientações gerais para controle do avanço desordenado da ocupação ou adensamento da mesma sem critérios técnicos. - Elaboração de projeto urbanístico da área para adequação da infraestrutura e delimitação da área de expansão urbana (adequação do acesso veicular e pedestre, correção e disciplinamento do escoamento das águas pluviais através da construção de escadas dissipadores de energia e canaletas, redução do gradiente das águas em superfície, regularização do esgoto).

Figura 240 - Vista parcial do setor de risco geológico. Domicílios de baixo padrão construtivo e infraestrutura deficiente.

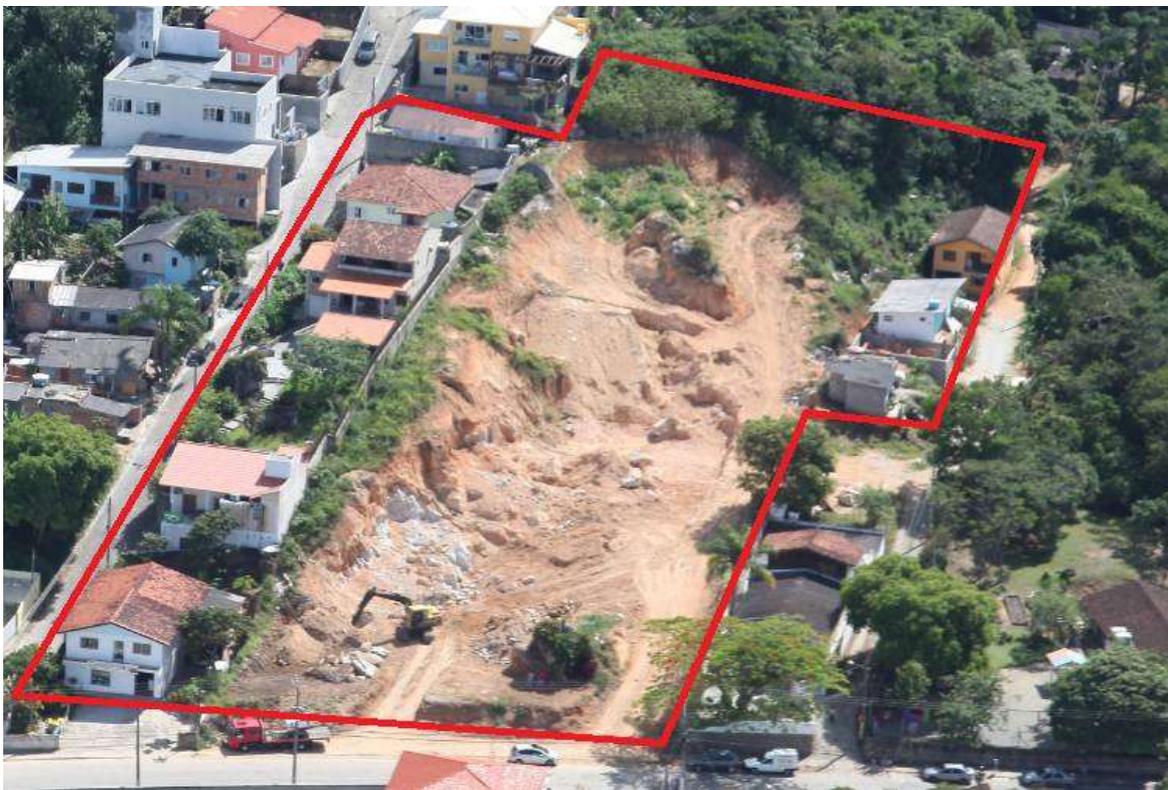
Figura 273 - Vista frontal do setor de risco. Área com obra em andamento e exposição dos terrenos.

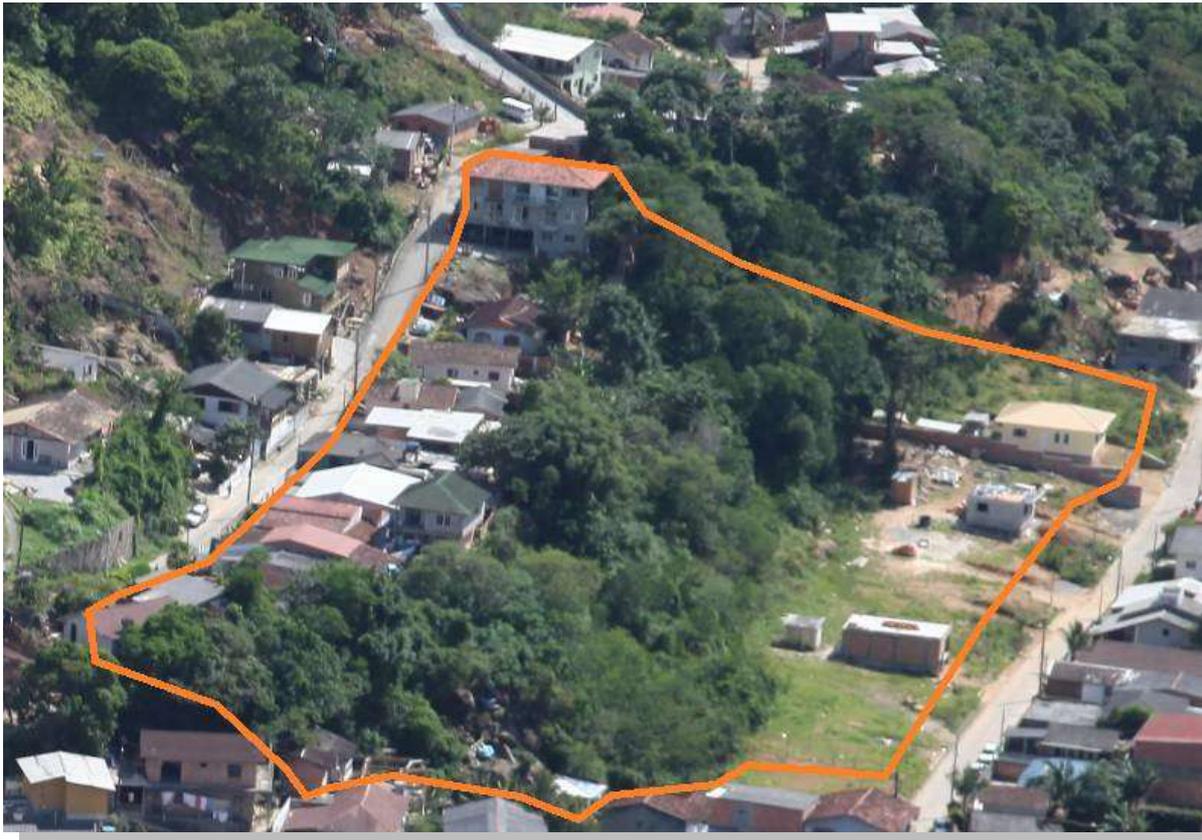
Figura 290 - Vista lateral do setor de risco. Talude de corte instável e início de obras para ocupação da base do talude.

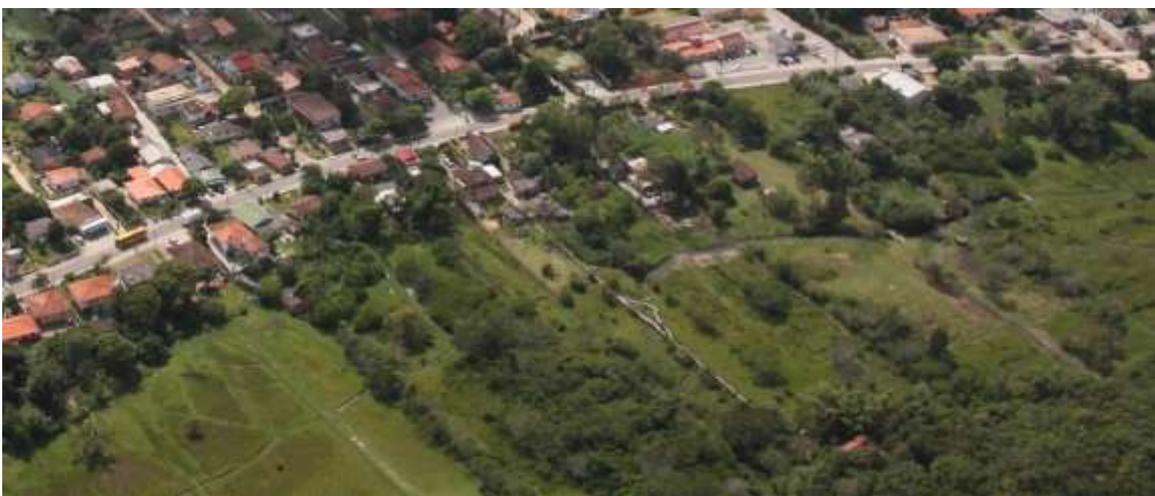
Substrato Rochoso (Litologia): O setor está localizado em uma área de QHI (sedimento siltyco-argilo-arenosos de lagunas e baías).	
Grau de Alteração do solo/rocha: sedimentos fluviais saturados	
Famílias de descontinuidades (estruturas): não observadas	
Depósitos de Cobertura: os que compõem a planície fluvial	
Agentes Potencializadores: saturação do substrato com afloramento de água próximo a superfície, crescimento desordenado e infraestruturas deficiente, principalmente em relação a macrodrenagem.	
Indicativos de Movimentação: níveis de atingimento nos domicílios e no terreno quando da ocorrência de alagamentos.

Figura 340 - Trecho suscetível a alagamentos.
