**UNIVERSIDADE FEDERAL DE SANTA CATARINA – UFSC
CENTRO UNIVERSITÁRIO DE ESTUDOS E PESQUISAS SOBRE
DESASTRES – CEPED
DEPARTAMENTO DE ENGENHARIA CIVIL – ECV**

**PROGRAMA: URBANIZAÇÃO, REGULARIZAÇÃO E INTEGRAÇÃO
DE ASSENTAMENTOS PRECÁRIOS**

**PLANO MUNICIPAL DE REDUÇÃO
DE RISCOS – PMRR**

Florianópolis, 2006
Execução 2007 – Relatório Final

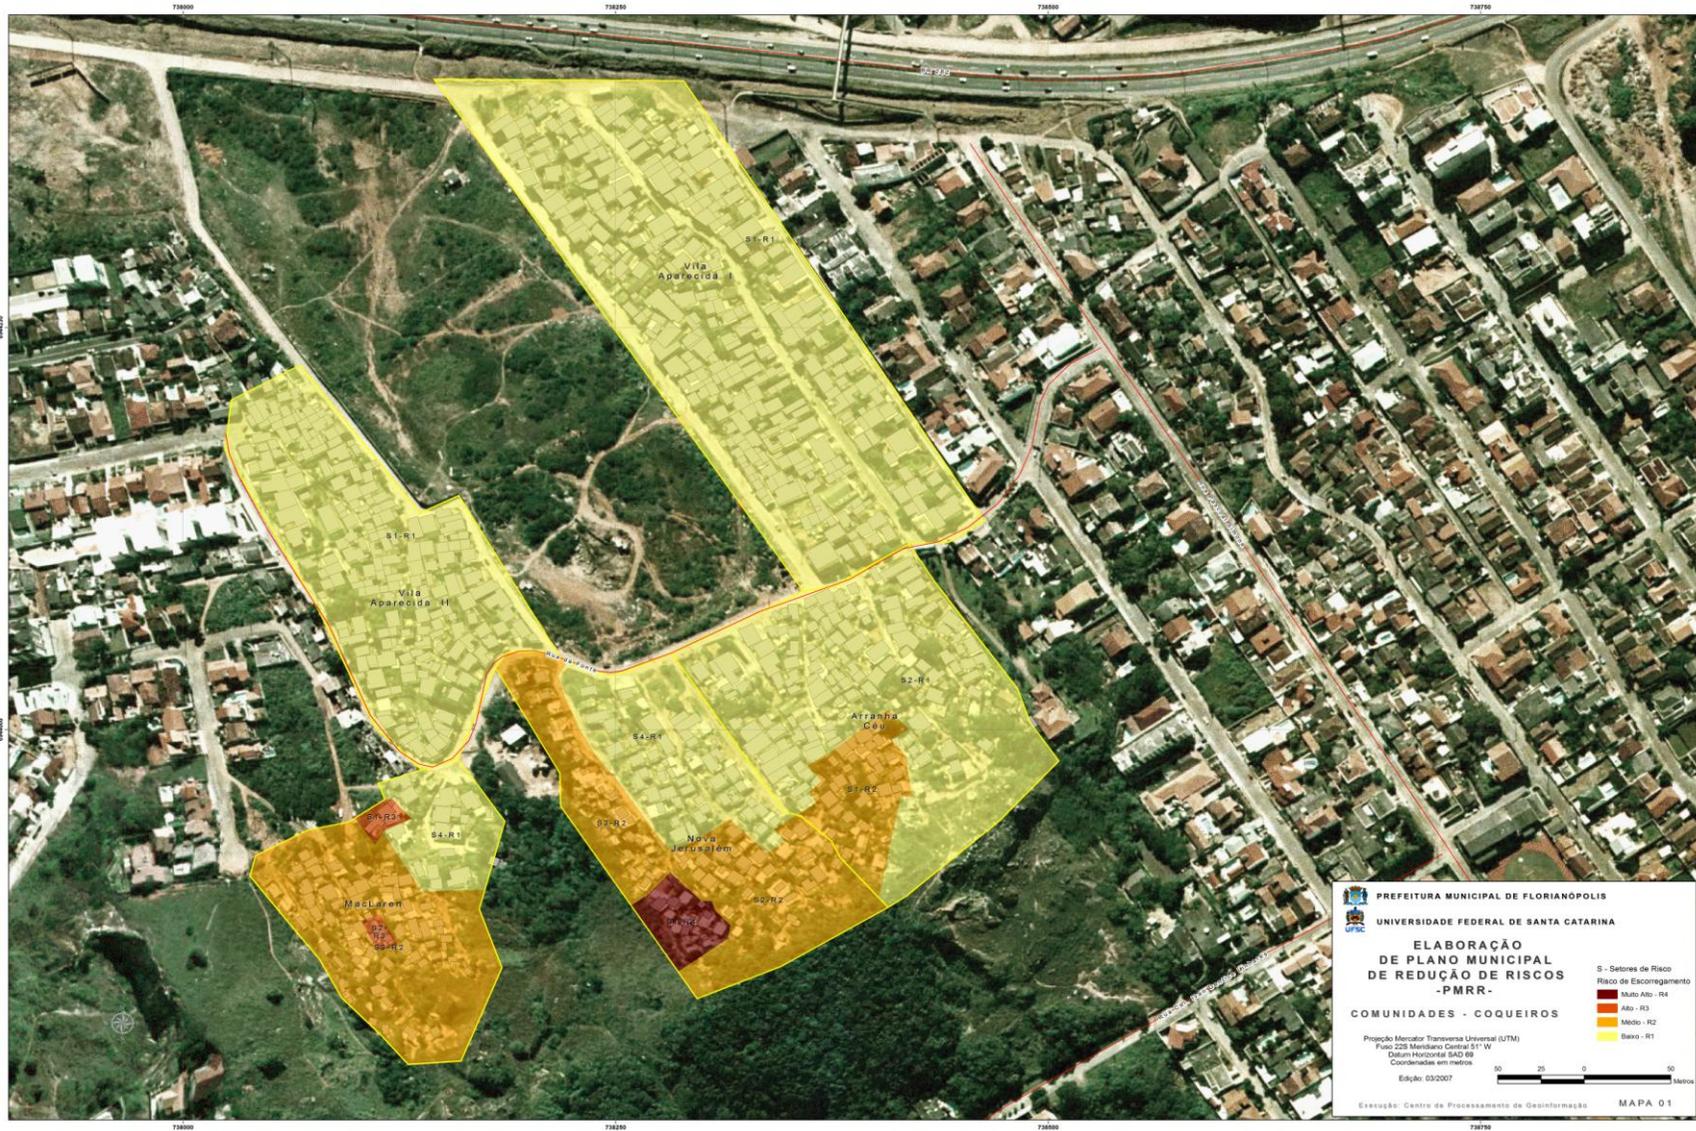
MAPA 01

Quadro 03: Setores de risco de escorregamento – Coqueiros

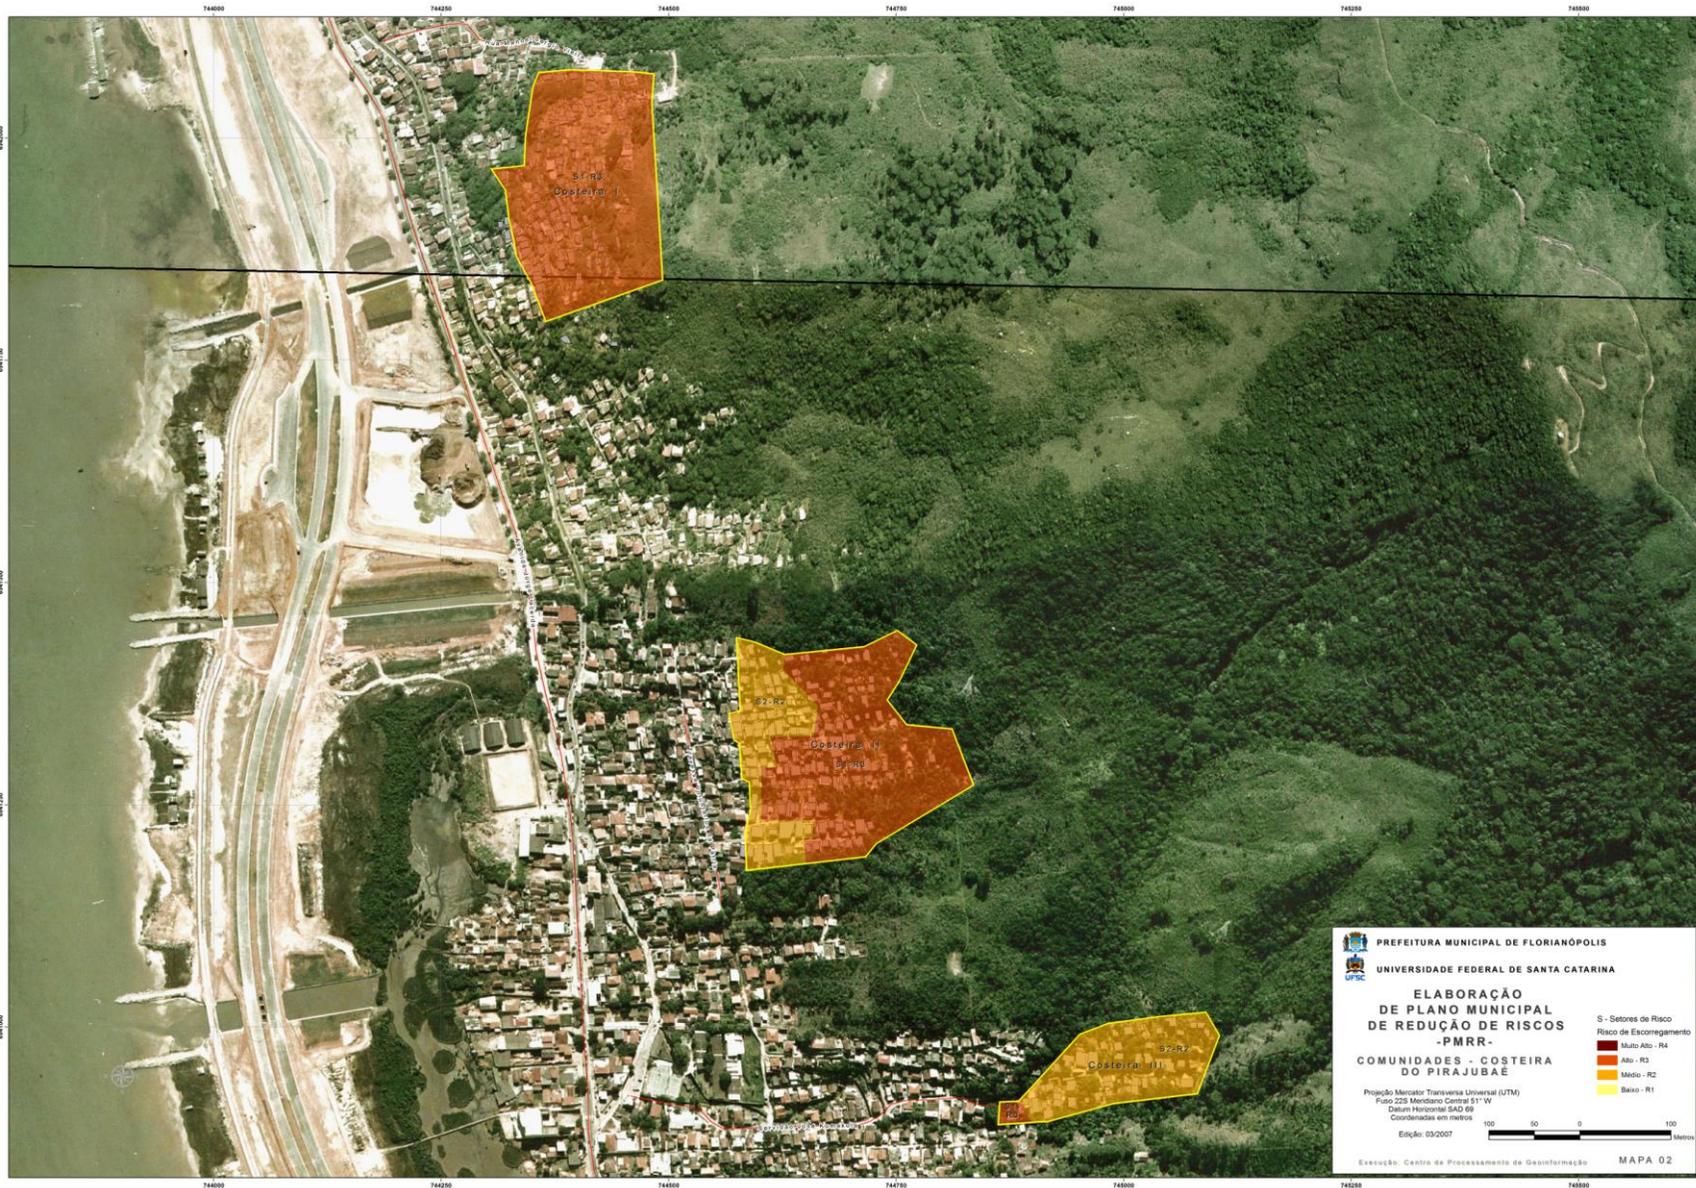
MAPA 02

Quadro 04: Setores de risco de escorregamento – Costeira

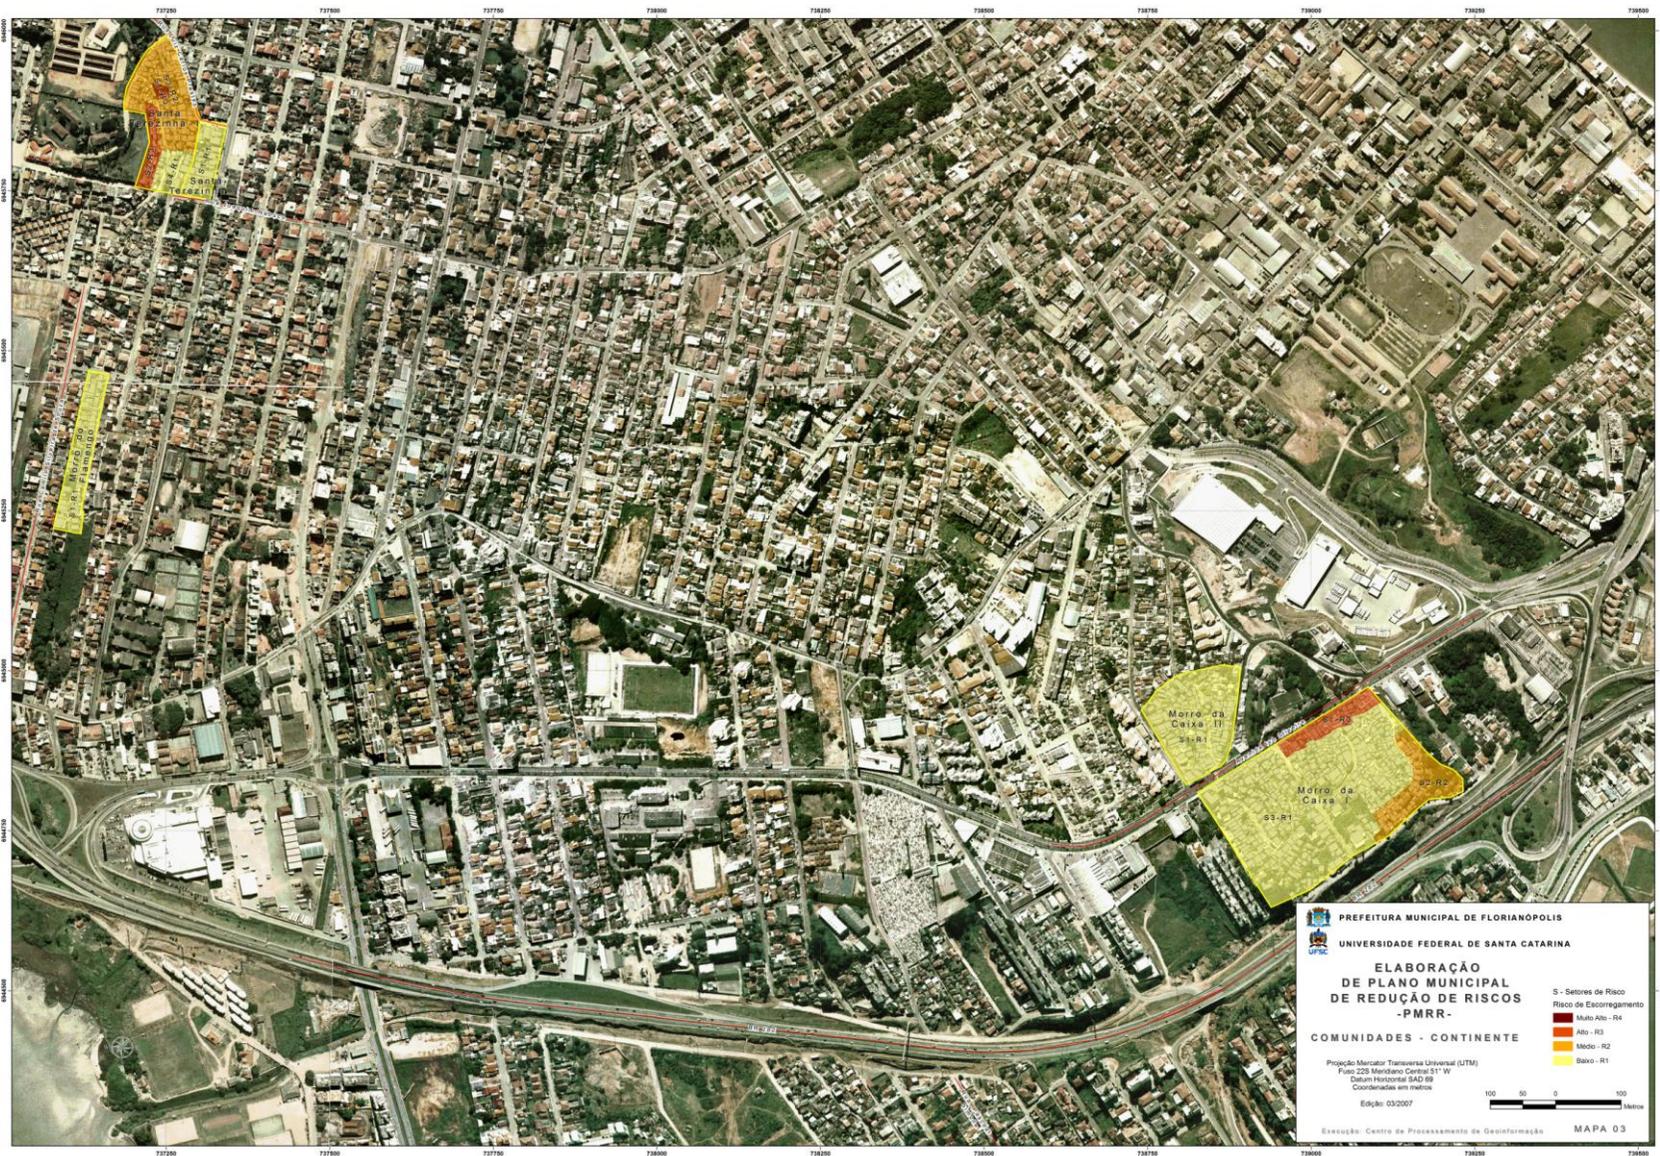
MAPA 03

Quadro 05: Setores de risco de escorregamentos – Continente
