CONTRATO Nº 188/SMPIU/2024

NÚCLEO: LAGEANOS

PRODUTO 1: Diagnóstico do núcleo urbano informal

SUBPRODUTO 1.1: Localização e extensão

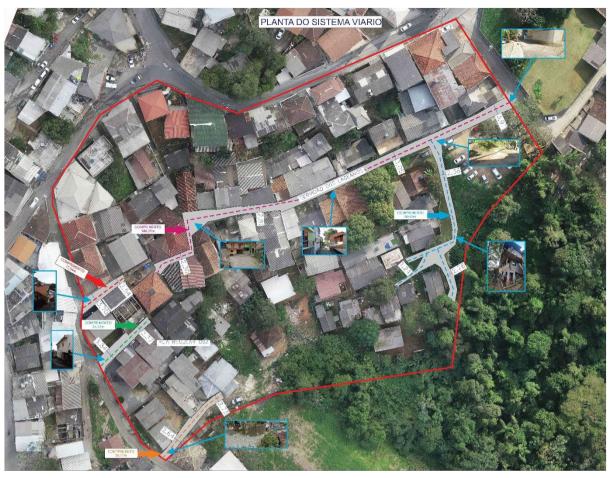
- blocos sextavados com desgaste;
- depressões na via;
- escalonamento de peças;
- trincas no pavimento de concreto;
- · remendos;
- falta peças;
- ausência de superelevação entre eixo da rua e bordos;
- ausência de sarjetas (juntos aos bordos) e meios-fios;
- falta de limpeza de pista.

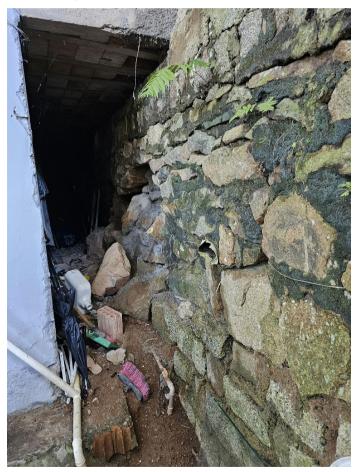
Figura 4 – Muro de contenção com mais de 3 metros de altura. Existem vigas laterais horizontais instaladas para aumentar a estabilidade do mesmo.
