#### CONTRATO Nº 188/SMPIU/2024

**NÚCLEO: MANGUEIRÃO**

## PRODUTO 1: Diagnóstico do núcleo urbano informal

#### SUBPRODUTO 1.1: Localização e extensão

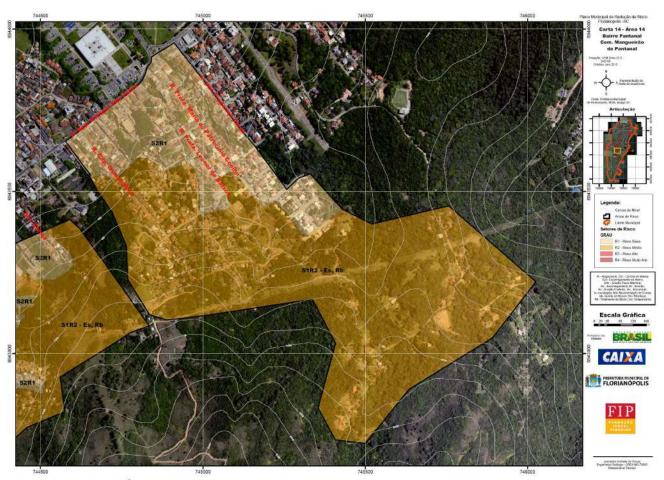
Figura 03: Delimitação Área de Risco PMRR: Pantanal – Fonte: PMRR

Setor de Risco	Tipo de risco
Setor 1	R2 – Es, Rb

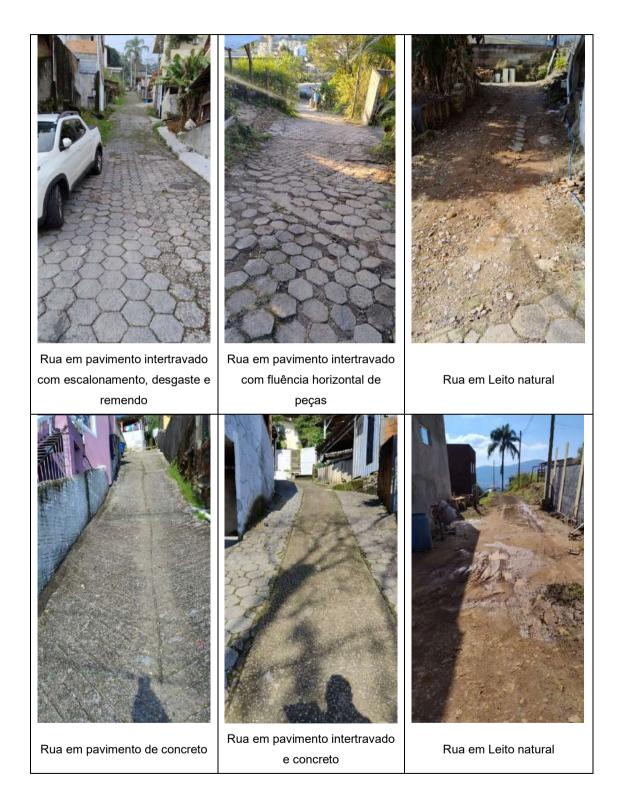
#### Quadro 2 - Registro fotográfico das ruas

Considerando o estado de conservação das VIAS, durante a visita constatou-se que os trechos da via compostos por pavimento intertravado e em concreto apresentaram:

- · blocos sextavados com desgaste;
- · depressões na via;
- · fluência horizontal de peças;
- escalonamento de peças;
- trilha de roda;
- trincas no pavimento de concreto;
- remendos;
- excesso de largura das juntas;
- ausência de superelevação entre eixo da rua e bordos;
- ausência de sarjetas (juntos aos bordos) e meios-fios;
- ausência de drenagem;
- falta de limpeza de pista.

A ausência desses elementos essenciais impacta diretamente na mobilidade e segurança dos moradores e usuários dessas áreas, evidenciando a necessidade urgente de intervenções para melhorar a acessibilidade e promover deslocamentos sustentáveis e seguros.

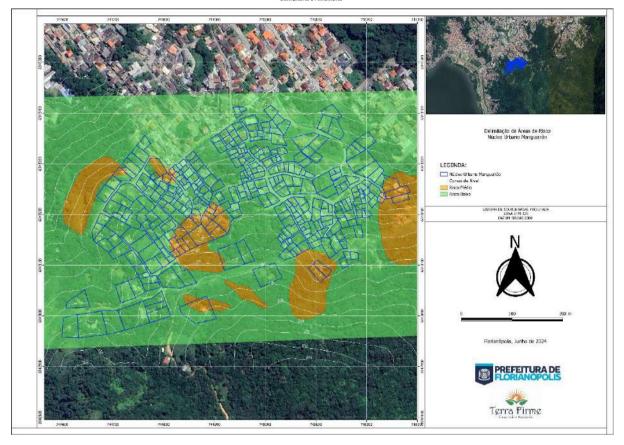
Risco alto – Há risco de movimentação de massa e de blocos de rocha sobre as casas e vias de acesso. Pode ocorrer queda de árvores das encostas, trincas no terreno e alteração da estrutura das casas com rachaduras e movimentação de vigas de sustentação. O risco é causado pela instabilidade geotécnica de taludes e áreas de alta declividade, especialmente os causados por cortes do terreno que não possuem devida contenção.

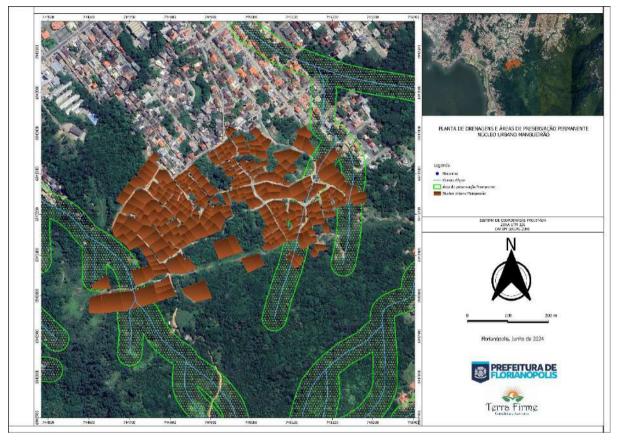
A área de APP está parcialmente preservada, apresentando um grau médio de degradação, resultado da remoção de vegetação nativa, que, por sua vez, está pouco protegida. Além disso, observa-se o deságue de esgoto doméstico no curso d'água.
