# PLANOS DISTRITAIS

Síntese Diagnóstico Sede  
Janeiro 2026

# Síntese do Diagnóstico Técnico

## Distrito Sede - Dados gerais

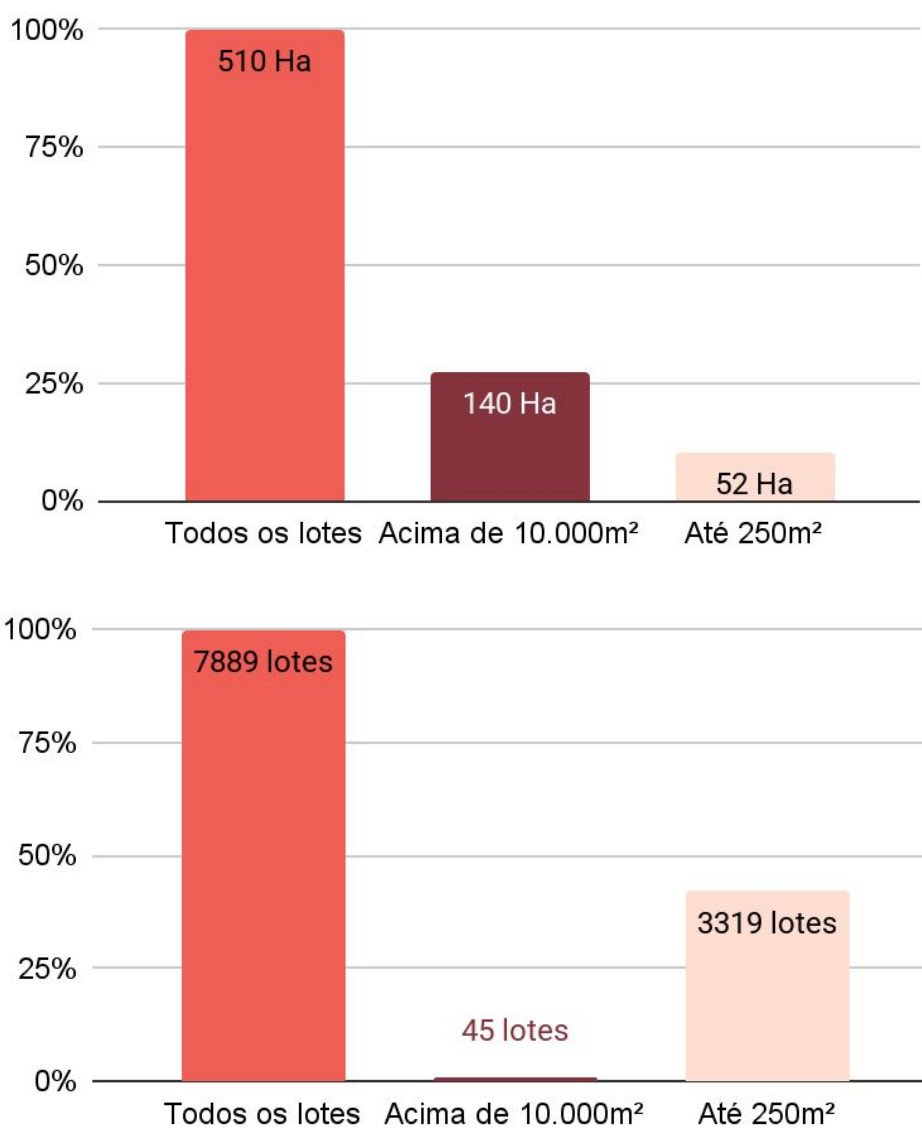
Percebe-se uma **ocupação urbana consolidada**, com **menor percentual de glebas com área acima de 10.000m² ainda não parceladas** frente aos demais distritos (27,45% da área de lotes e 0,57% no número total de lotes) e divisão mais proporcional entre **lotes de até 250m²** (42,07% da área de lotes e **10,30%** do número total de lotes) e lotes **entre 250m² e 500m²** (18,71% da área de lotes e **35,19%** do número total de lotes)

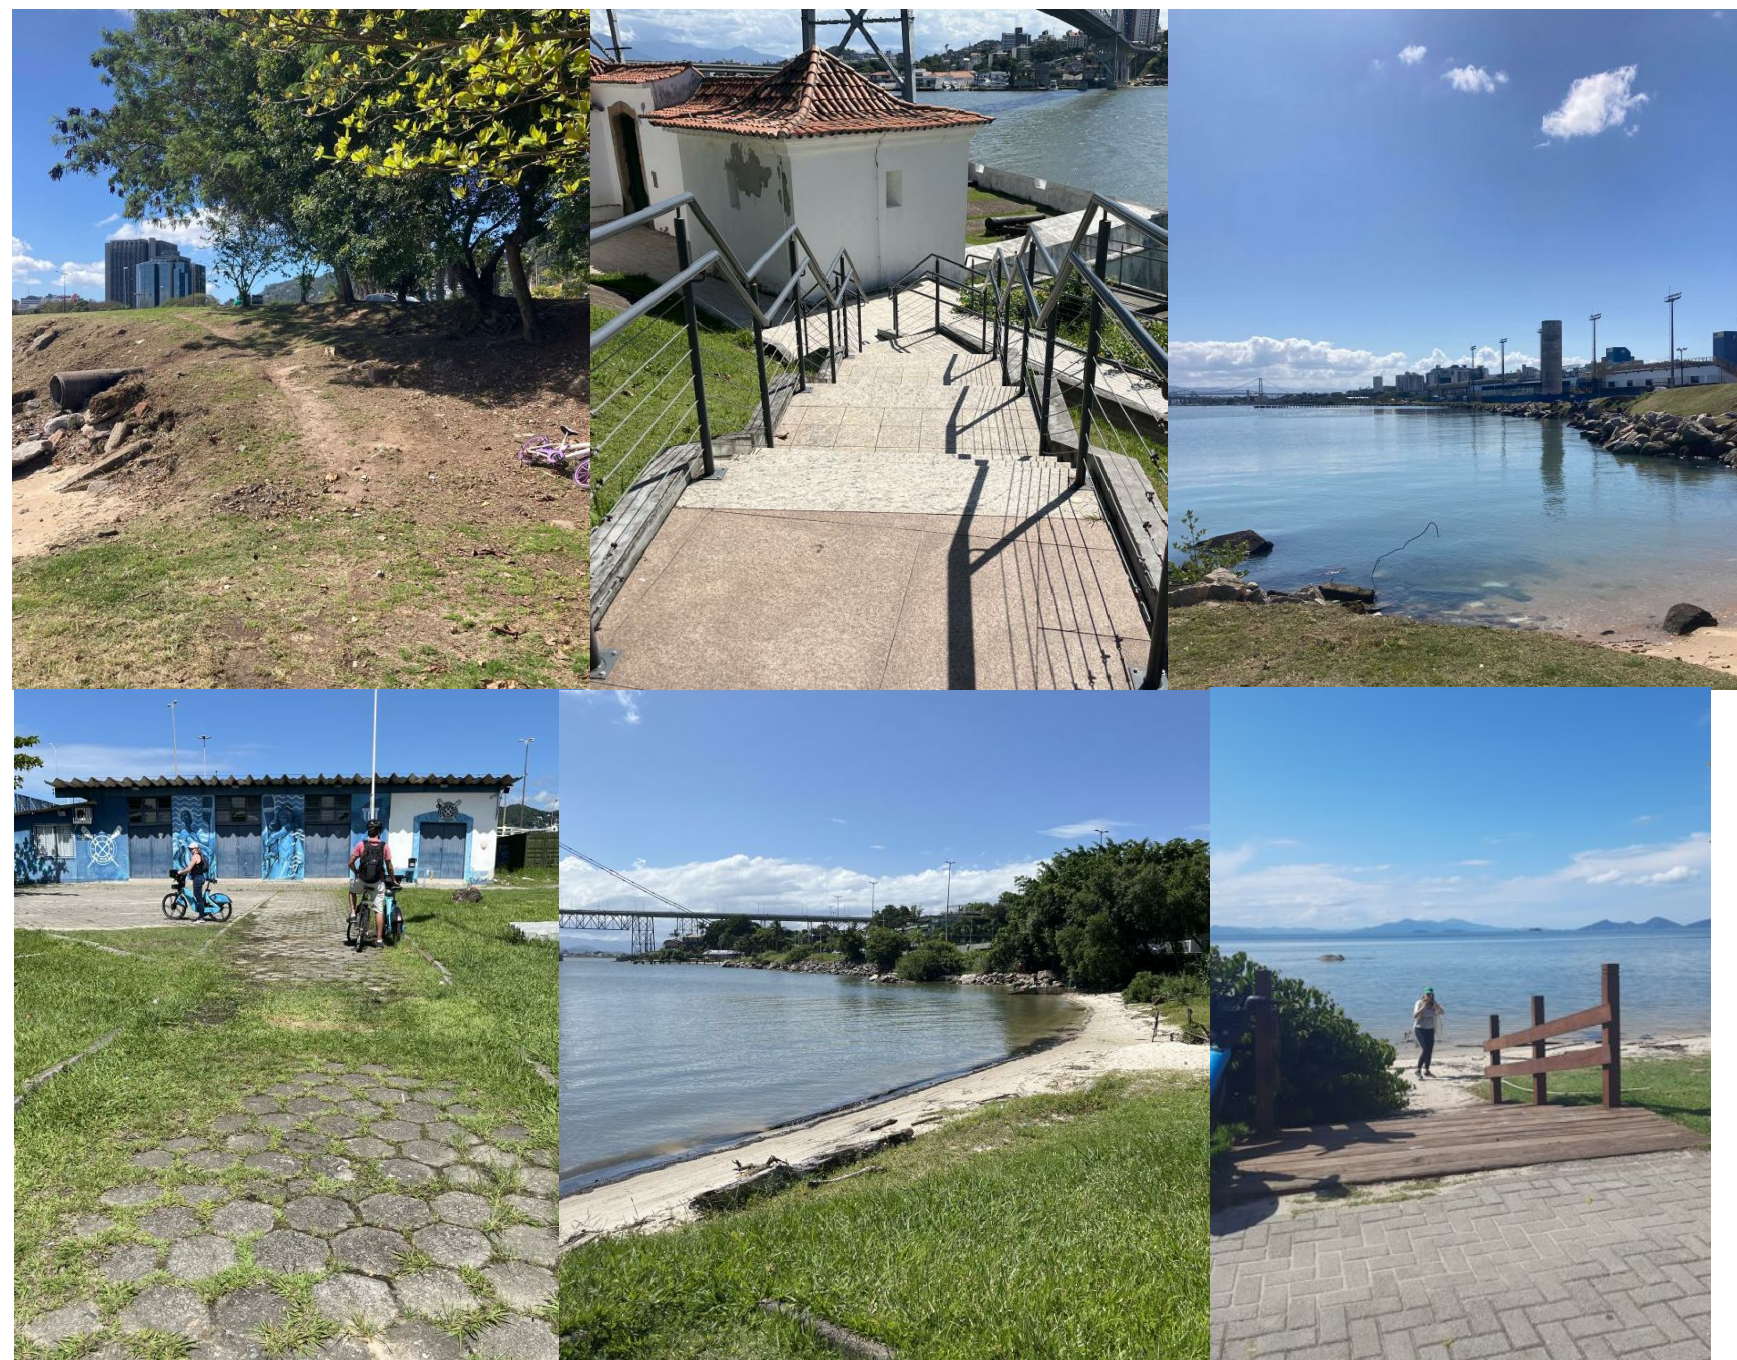
No distrito Sede, foram identificados **18 acessos, sendo 15 existentes e 03 projetados, a serem abertos** (um na Praia do Miramar, junto ao centro Sul, um na Praia de Fora e outro na Praia da Pedra Grande, ambos na beira-mar norte).
