CONTRATO Nº 188/SMPIU/2024

NÚCLEO: PC3

PRODUTO 1: Diagnóstico do núcleo urbano informal

SUBPRODUTO 1.1: Localização e extensão

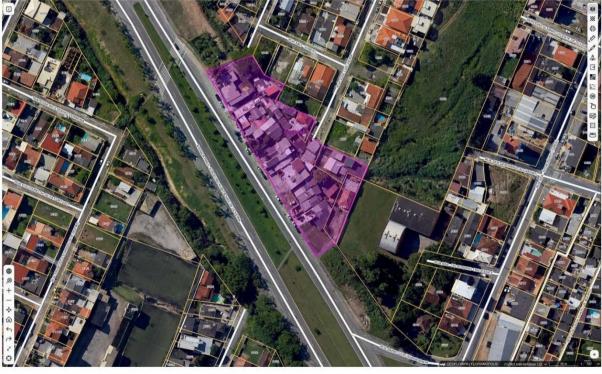
Figura 02: Delimitação da poligonal PC3 - Fonte: Banco de Dados da PMF

A seguir está a delimitação da poligonal do núcleo estabelecida pelo Município de Florianópolis no Anexo IV do EDITAL DE PREGÃO ELETRÔNICO Nº 348/SMLCP/SULIC/2023:

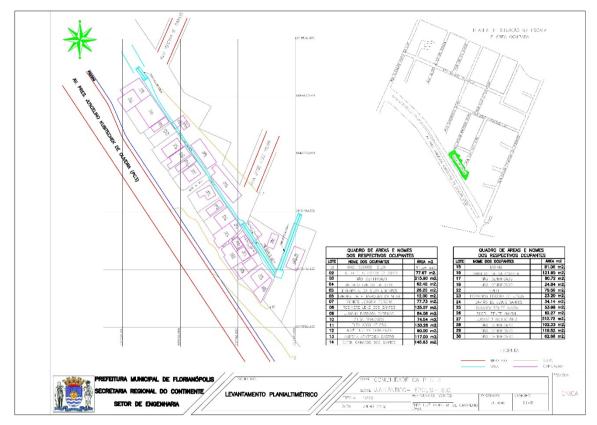
Uma tentativa de regularização resultou na elaboração de um levantamento topográfico pelo Município no ano de 2012:

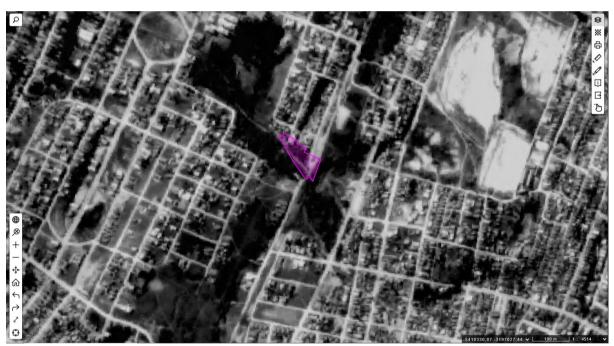
1977:

A análise da ortofoto de 1977, disponível no Geoportal do Município de Florianópolis, revela que, naquela época, não havia ocupação identificável na área em questão.

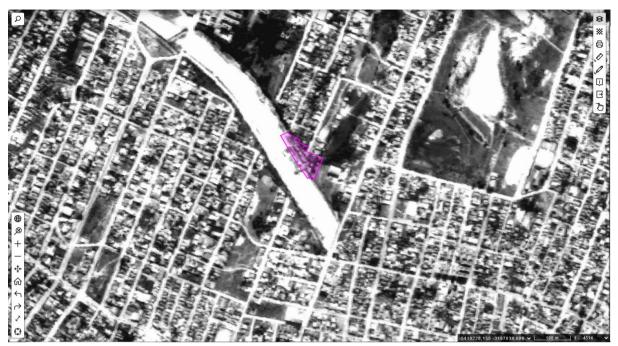
1994:

Por outro lado, a imagem de 1994 apresenta edificações já estabelecidas no perímetro do núcleo, coincidindo com a pavimentação da Avenida Presidente Juscelino Kubitschek de Oliveira evidenciando o início de um processo de ocupação e desenvolvimento urbano nessa localidade.

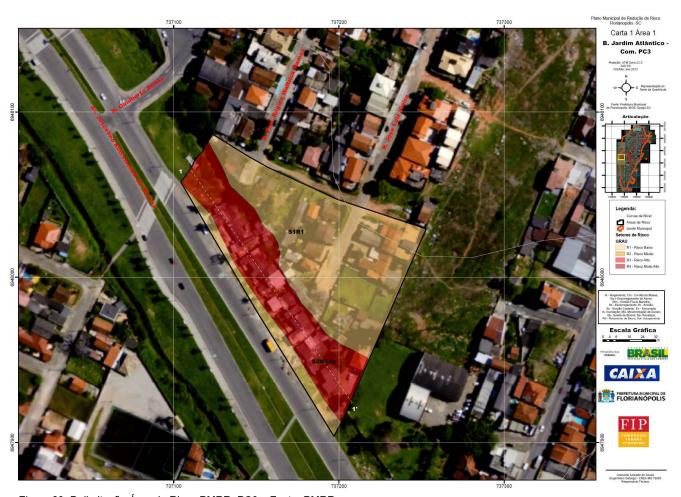
Figura 03: Delimitação Área de Risco PMRR: PC3 – Fonte: PMRR

Setor de Risco	Tipo de risco
Setor 1	R1
Setor 2	R3 - In

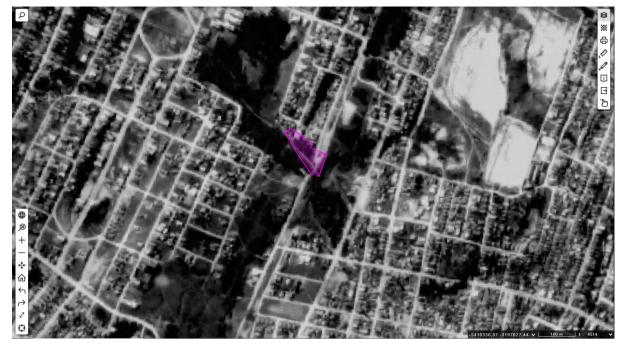
Em 1977, registra-se, não havia qualquer sinal de ocupação dentro da

poligonal do atual núcleo:

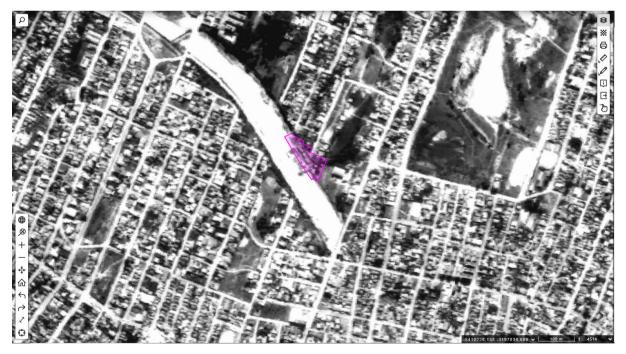
Em 1994 verificou-se o início da consolidação do núcleo coincidindo com a abertura da Avenida Presidente Juscelino Kubitschek de Oliveira:

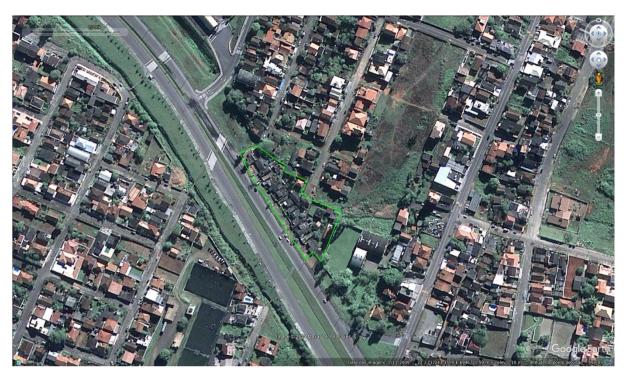
Em 2009 há sinais claros de consolidação de perímetro próximo do sugerido atualmente:

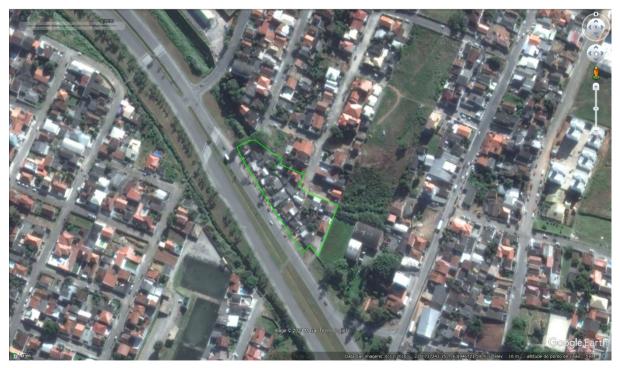
A imagem de 2016 indica que não houve alteração significativa da ocupação em relação à imagem de 2009, porém, é importante destacar que 2016 é o ano estabelecido como marco temporal para a utilização do instrumento da Legitimação Fundiária. As imagens mostram claros sinais de consolidação:

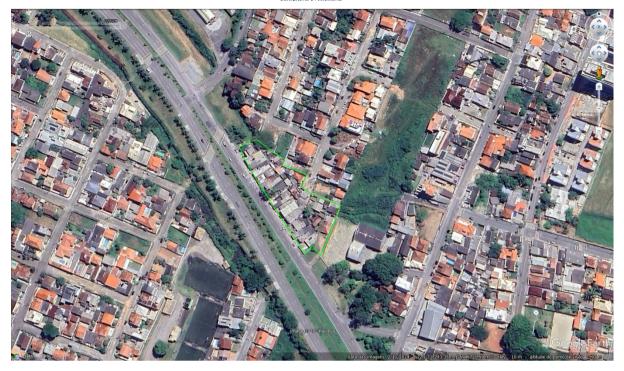
Portanto, é fundamental definir a poligonal do núcleo ao optar pela Legitimação Fundiária como instrumento de titulação. A imagem a seguir, de 2016, mostra que a poligonal tracejada apresenta claros indícios de consolidação:

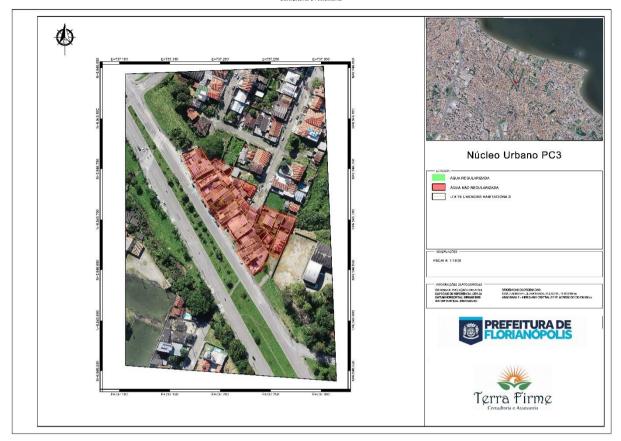
Durante uma visita de campo realizada em 20 de maio de 2024, constatouse que o núcleo urbano PC3 não conta com uma rede de água abastecida pela concessionária responsável pelo fornecimento em Florianópolis. Na maioria das unidades habitacionais, a água vem de ligações clandestinas à rede da Companhia Catarinense de Águas e Saneamento (CASAN). Nesse contexto, os moradores, utilizando sua experiência, estabelecem redes empíricas para distribuir água entre as unidades.

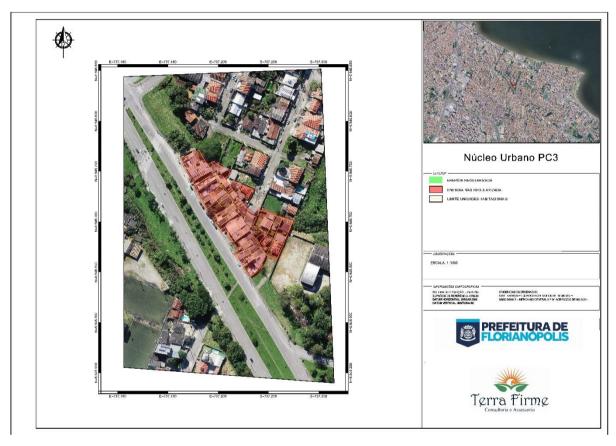
se que a maioria dos imóveis utiliza ligações clandestinas para energia elétrica. Na Avenida Presidente Juscelino Kubitschek de Oliveira, no perímetro do núcleo habitacional, foram identificadas instalações de iluminação pública; por outro lado, os demais acessos carecem de iluminação.

Tais ligações clandestinas podem representar riscos de incêndio, choques elétricos, danos aos equipamentos e também podem resultar em perdas financeiras para as empresas de energia, além de impactar negativamente a qualidade e a segurança do fornecimento de eletricidade.

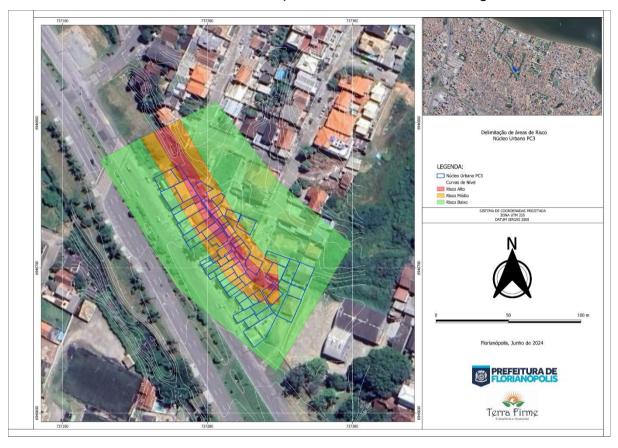
No Núcleo Urbano Comunidade PC3, não há estruturas para a redução de riscos geotécnicos, pois a topografia do terreno favorece a estabilidade do solo. Além disso, também não existem estruturas para conter os riscos de alagamento.

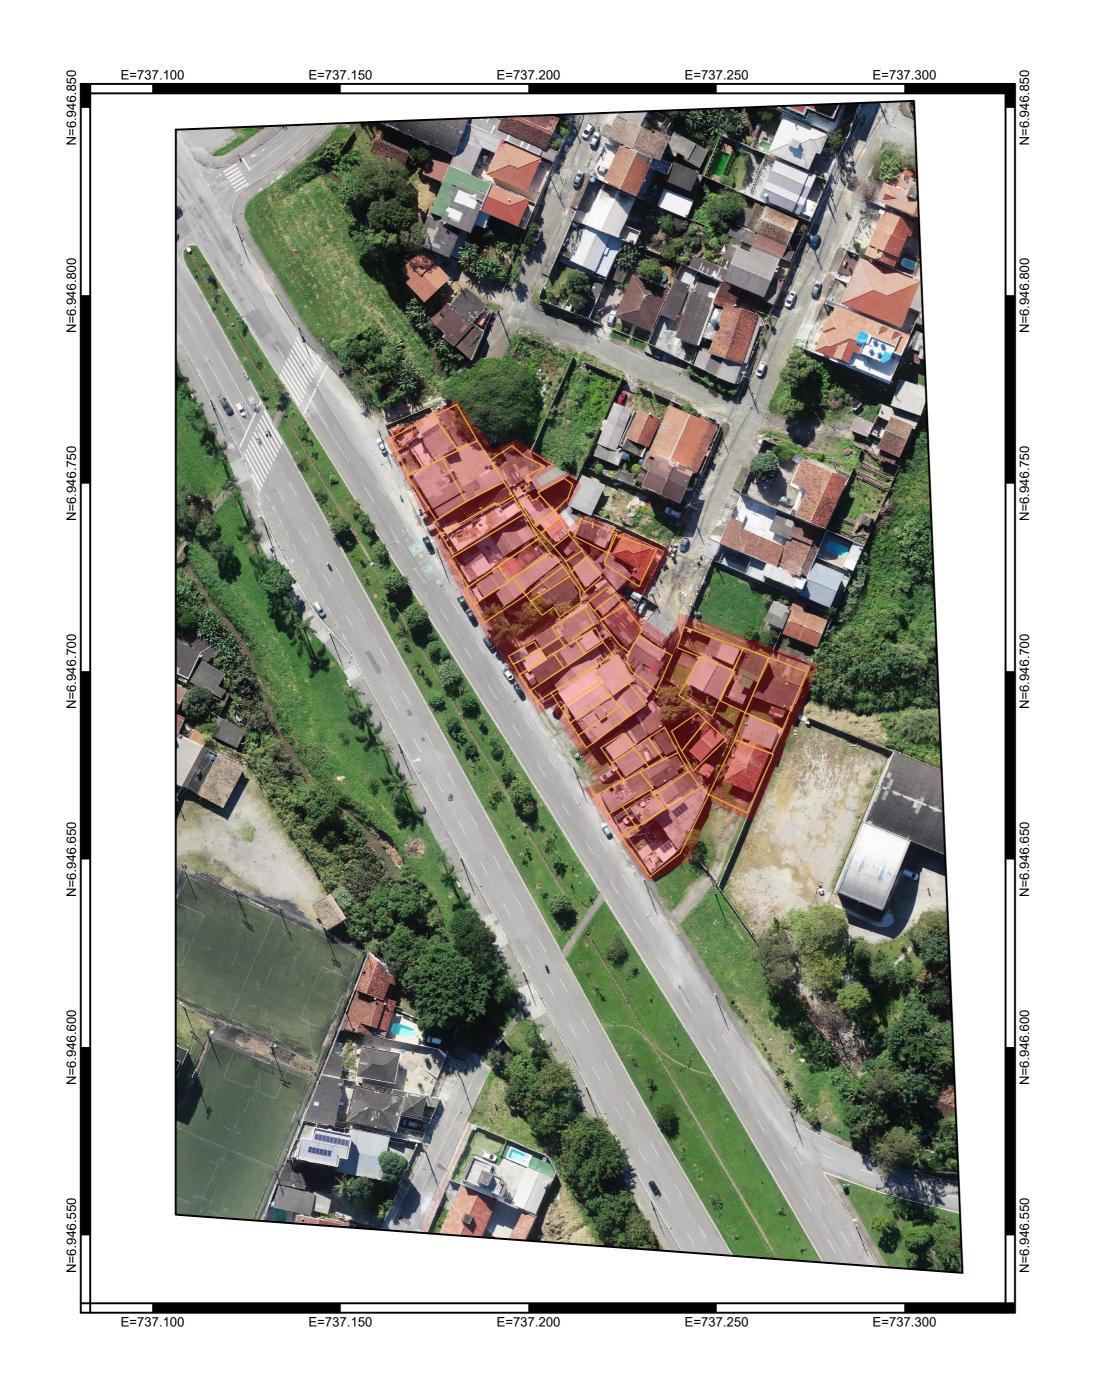
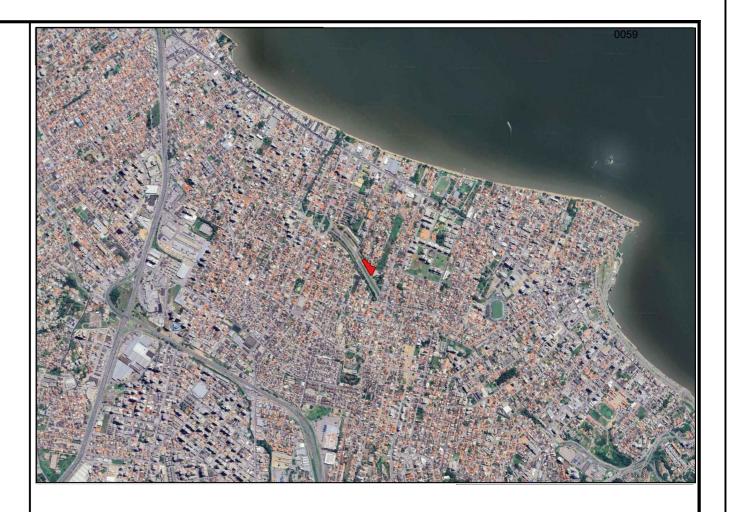
Núcleo Urbano PC3

ÁGUA REGULARIZADA ÁGUA NÃO REGULARIZADA LIMITE UNIDADES HABITACIONAIS

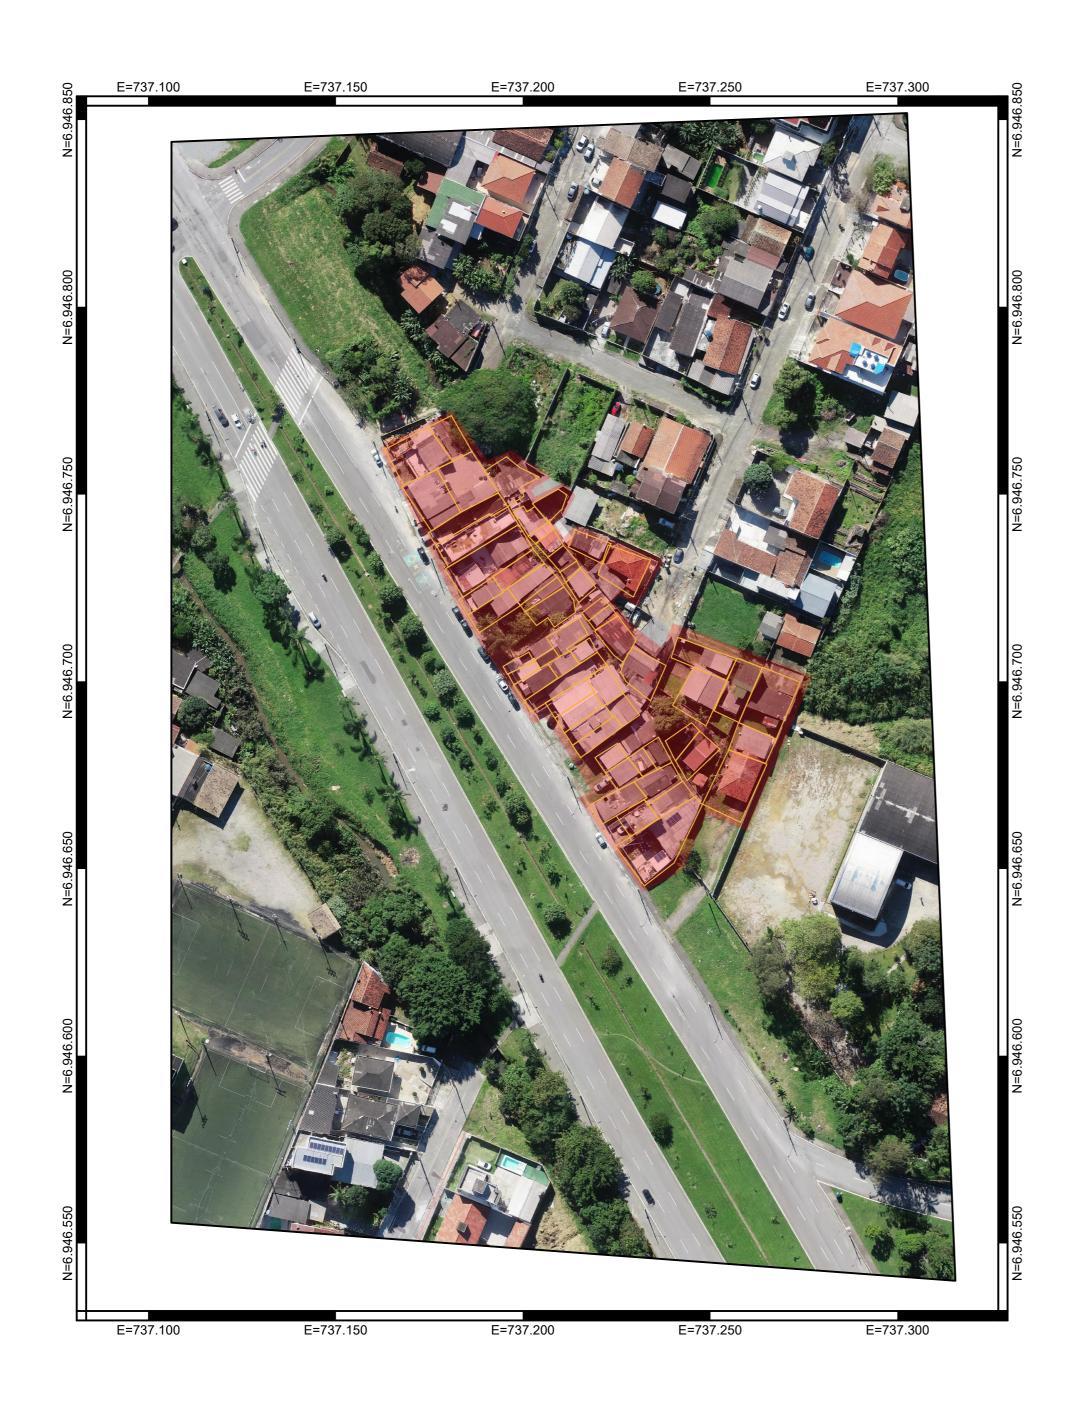
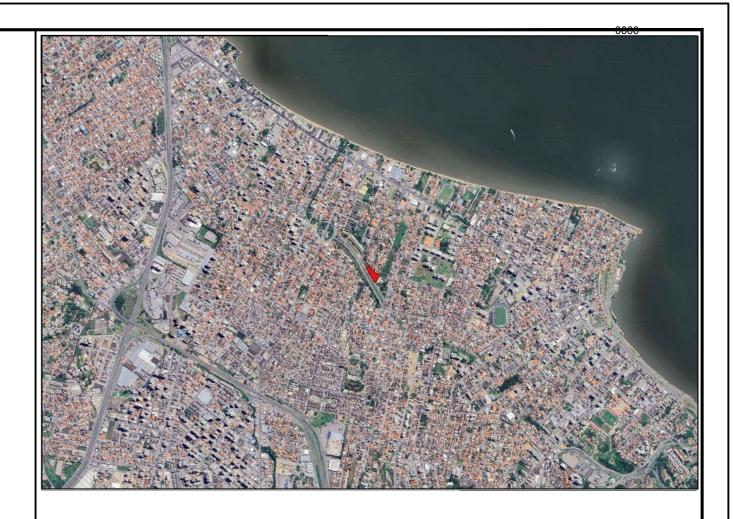
Núcleo Urbano PC3

ENERGIA REGULARIZADA

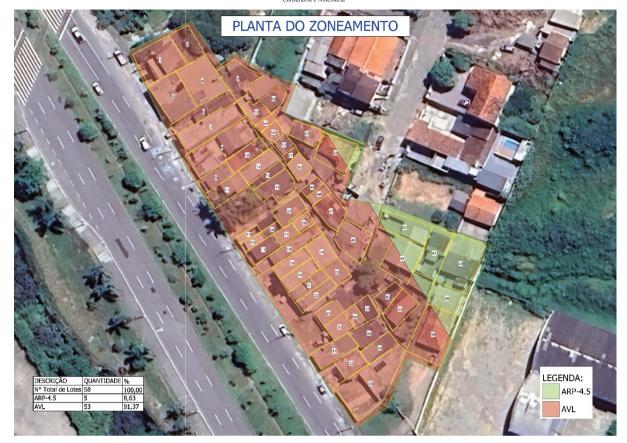
O núcleo urbano está zoneado como área residencial predominante 4.5 e em uma área verde de lazer. Em anexo, encontra-se uma planta que ilustra o zoneamento de acordo com a Lei Complementar nº 482 de 2014, do município de Florianópolis, SC. Essa lei institui o Plano Diretor de Urbanismo do município, que trata da política de desenvolvimento urbano, do plano de uso e ocupação do solo, dos instrumentos urbanísticos e do sistema de gestão.

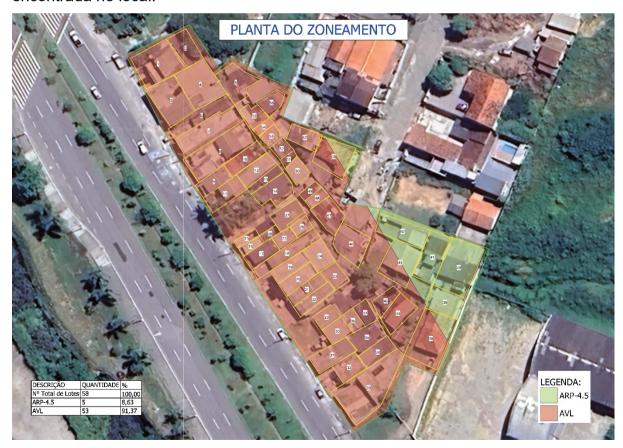
A imagem a seguir apresenta uma representação visual da sobreposição do perímetro do núcleo sobre o mapeamento de zoneamento da área. Esta ilustração permite observar como as construções do núcleo se situam em relação às diferentes zonas estabelecidas. A análise desta sobreposição é fundamental para compreender as implicações urbanísticas e sociais da ocupação irregular, bem como para identificar possíveis conflitos entre as diretrizes do planejamento urbano e a realidade encontrada no local:

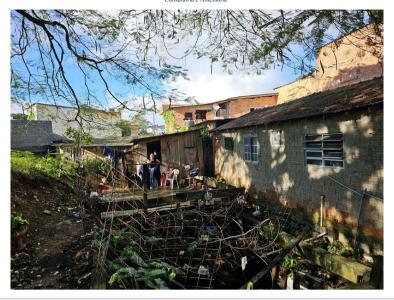
A APP do curso d'água possui alto grau de degradação, causado por forte ocupação antrópica da área. Também ocorre deságue de esgotamento urbano no curso d'água, despejo de lixo doméstico e sua vegetação encontra-se pouco preservada.

Figura 2 – Casa de madeira edificada sobre o curso d'água.

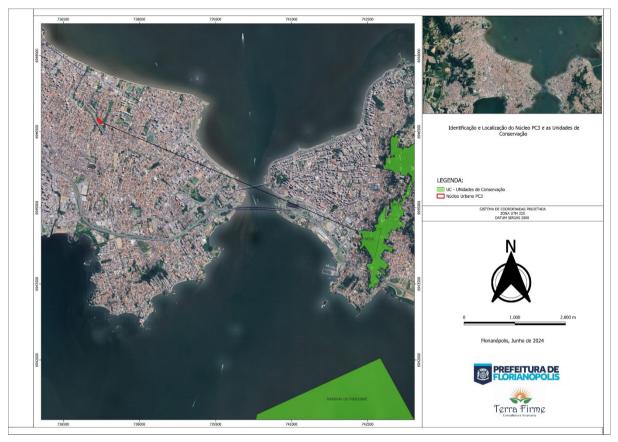
O Núcleo Urbano PC3 não se encontra inserido em unidades de conservação, ou de uso sustentável tão pouco de proteção de mananciais definidas pela União, Estado e Município de Florianópolis. O referido núcleo encontra-se distante a aproximadamente 5491,77 metros da RPPN RESERVA NATURAL MENINO DEUS, identificadas no documento cartográfico em anexo.

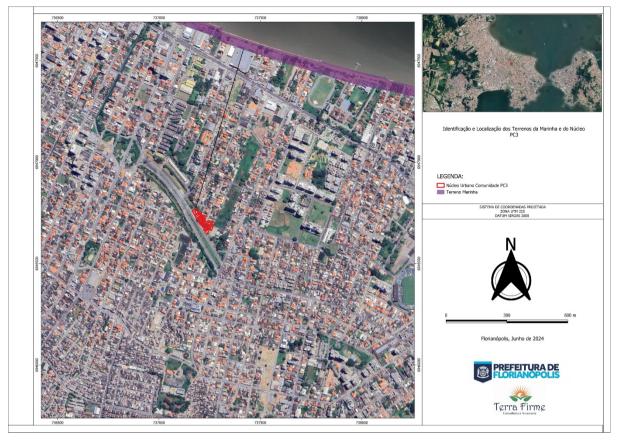
O núcleo Urbano PC3 não se encontra inserido em terrenos da Marinha. O referido núcleo encontra-se distante aproximadamente 818,96 metros de terrenos da marinha, identificadas no documento cartográfico em anexo.
