## LEVANTAMENTO EXPEDITO

### Relatório Fotográfico

Rua Virgílio Várzea, nº 310 – Saco Grande,  
Florianópolis/SC

Requerente: MARQUES SILVEIRA TOWER VILLAGE  
SPE I LTDA.

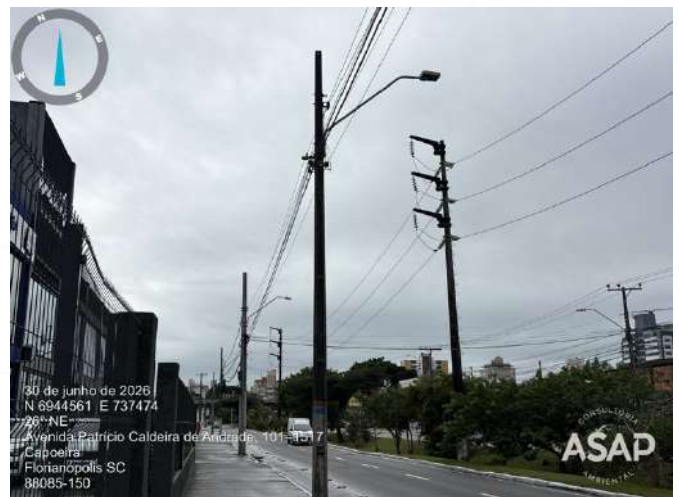
**Foto 3.2.** Iluminação em LED na Avenida Patricio Caldeira de Andrade. **Fonte:** ASAP, 2026.

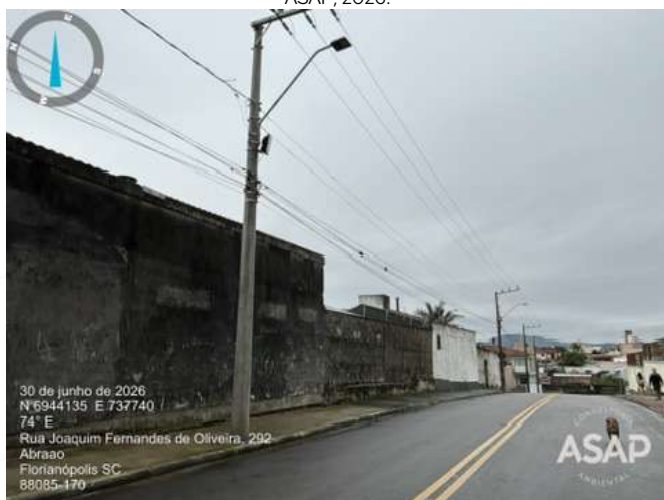
**Foto 3.3.** Iluminação em LED na R. Joaquim Fernandes de Oliveira. **Fonte:** ASAP, 2026

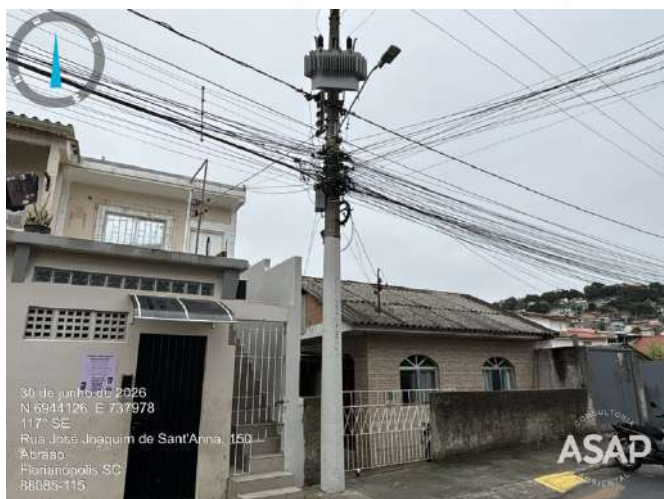
**Foto 3.5.** Iluminação em LED na R. José Joaquim de Santana. **Fonte:** ASAP.

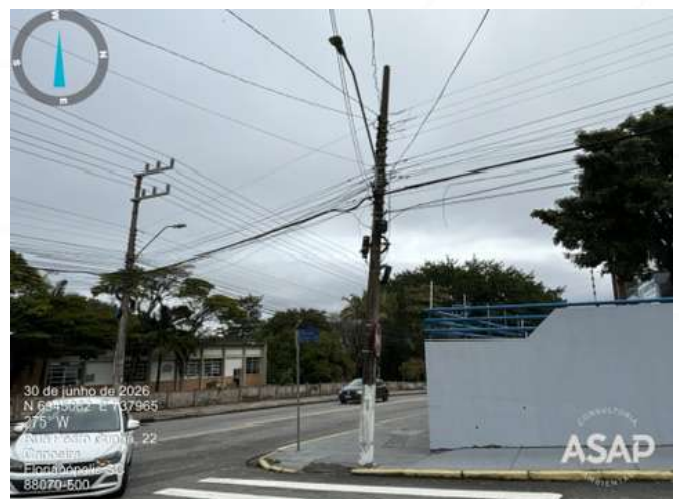
**Foto 3.6.** Iluminação em LED na Rua Pedro Cunha. **Fonte:** ASAP, 2026.

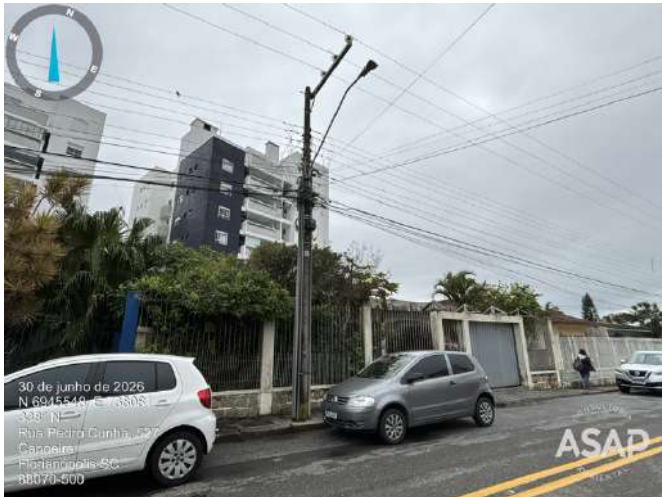
**Foto 3.7.** Iluminação em LED na Rua Pedro Cunha. **Fonte:** ASAP, 2026.

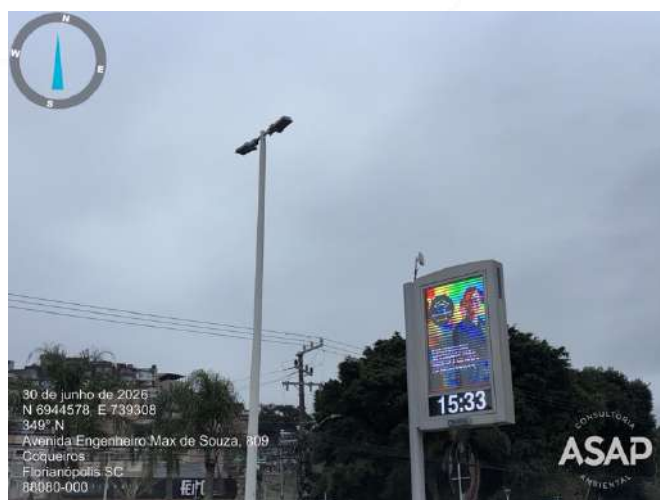
**Foto 3.15.** Iluminação em LED na Avenida Engenheiro Max de Souza. **Fonte:** ASAP, 2026.

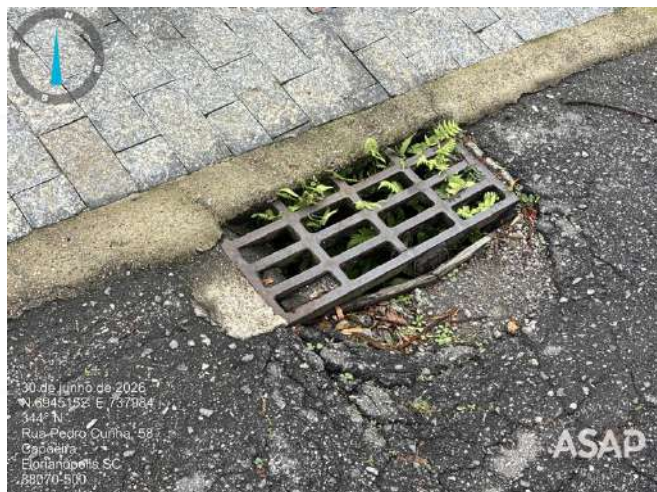
**Foto 4.7.** Bueiro em mal estado na Rua Pedro Cunha. **Fonte:** ASAP, 2026.

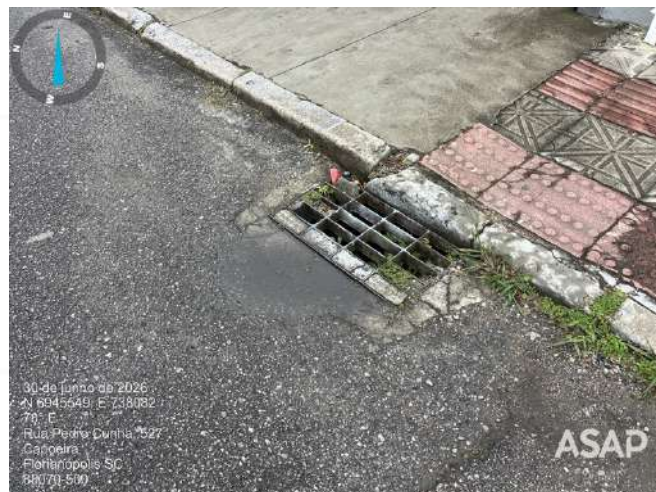
**Foto 4.8.** Bueiro na Rua Pedro Cunha. **Fonte:** ASAP, 2026.

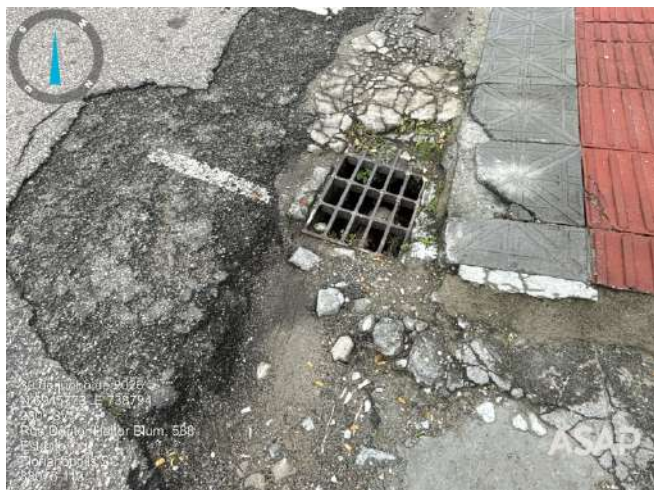
**Foto 4.13.** Bueiro verificado e registrado junto à Rua Doutor Heitor Blum. **Fonte:** ASAP, 2026.

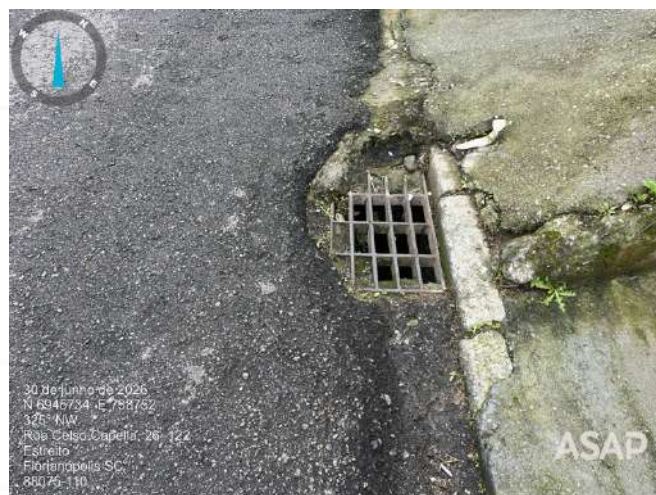
**Foto 4.14.** Bueiro verificado na Rua Celso Capella. **Fonte:** ASAP, 2026.

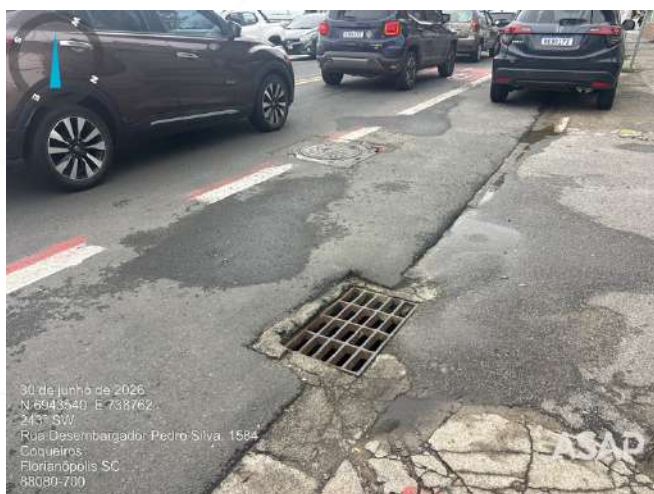
**Foto 4.15.** Bueiro em bom estado na Rua Desembargador Pedro Silva. **Fonte:** ASAP, 2026.

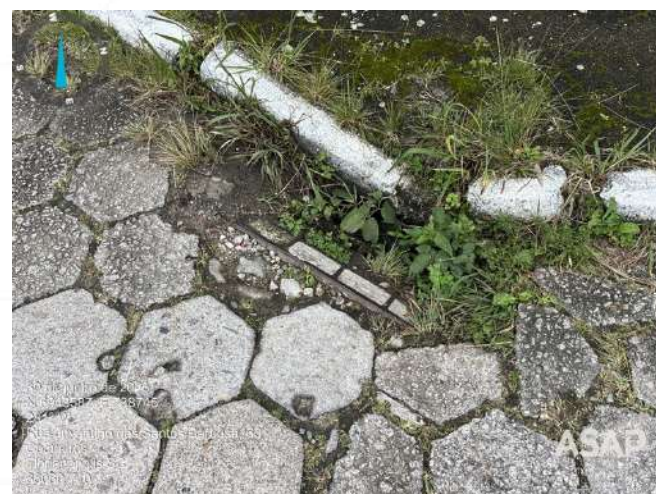
**Foto 4.16.** Bueiro em mal estado na Rua Juventino dos Santos Barbosa. **Fonte:** ASAP, 2026.

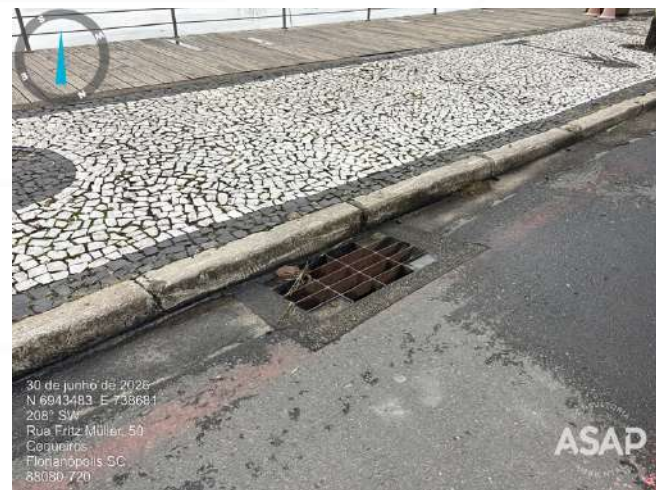
**Foto 4.18.** Bueiro em bom estado no fim da Rua Fritz Muller, com Rua Desembargador Pedro Silva. **Fonte:** ASAP, 2026.

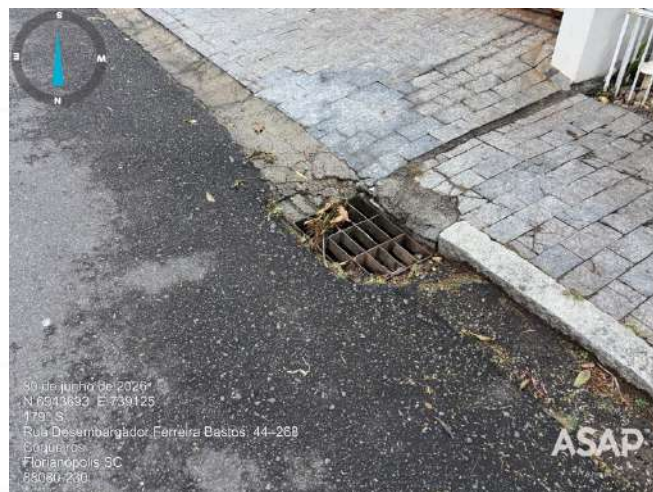
**Foto 4.20.** Bueiro em bom estado na Rua Desembargador Ferreira Bastos. **Fonte:** ASAP, 2026.

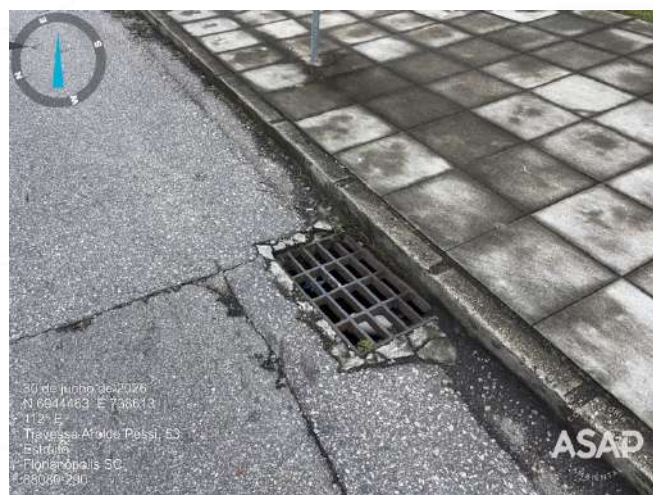
**Foto 4.22.** Bueiro em bom estado na Travessa Aroldo Pessi. **Fonte:** ASAP, 2026.

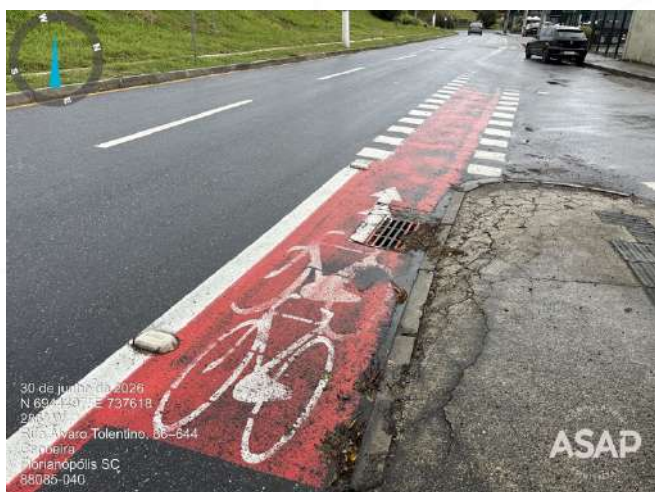
**Foto 5.1.** Pavimentação asfáltica na Rua Álvaro Tolentino. **Fonte:** ASAP, 2026.

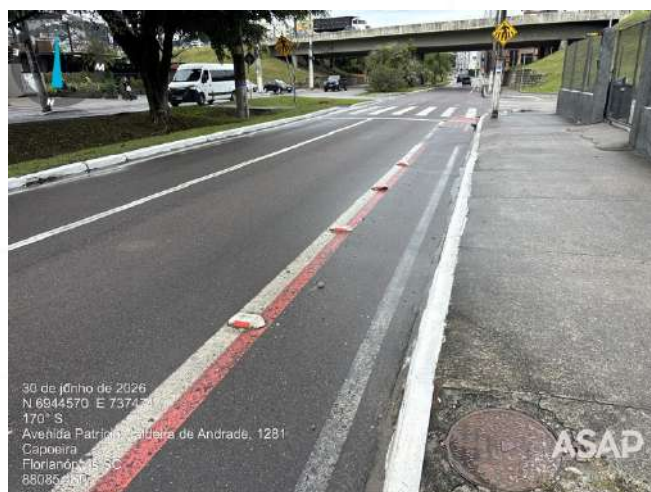
**Foto 5.2.** Pavimentação na Av. Patricio Caldeira de Andrade. **Fonte:** ASAP.

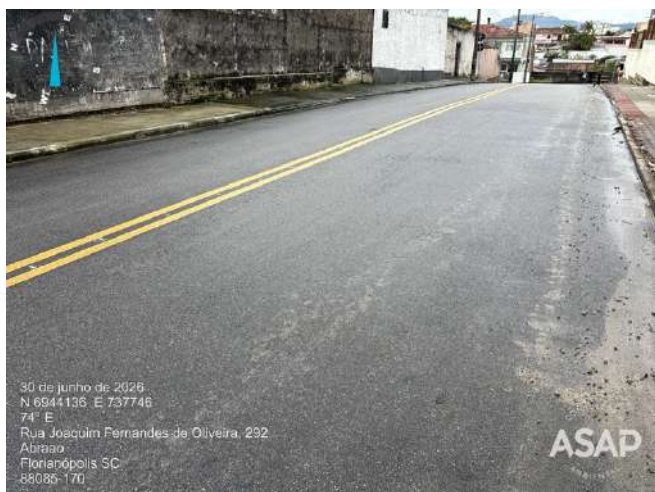
**Foto 5.3.** Pavimentação asfáltica na Rua Joaquim Fernandes de Oliveira.  
**Fonte:** ASAP, 2026.

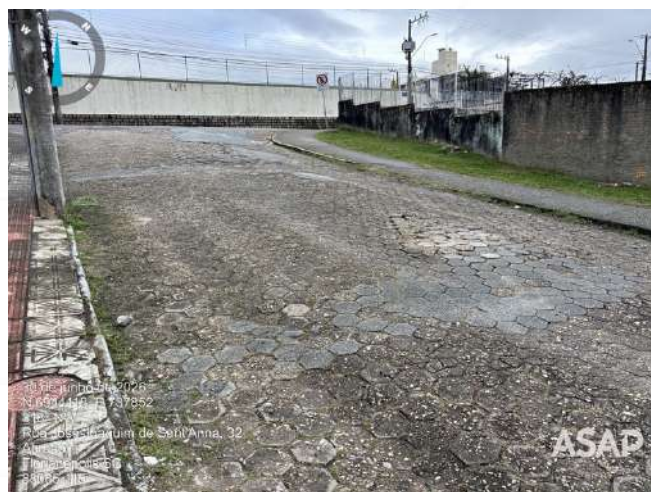
**Foto 5.4.** Pavimento em más condições na Rua José Joaquim de Santana.  
**Fonte:** ASAP, 2026.

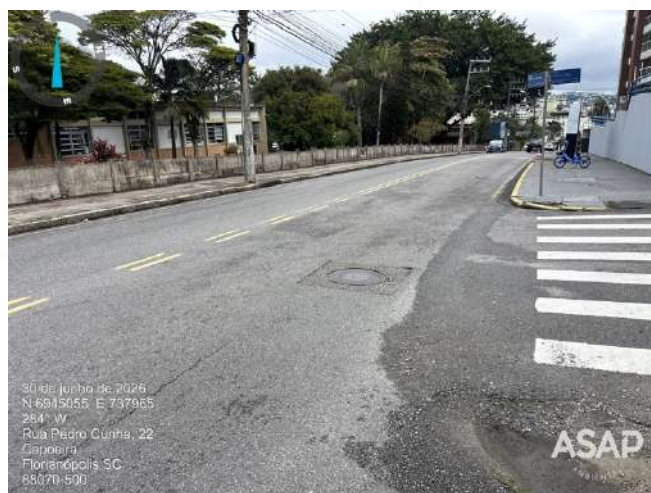
**Foto 5.6.** Pavimentação asfáltica na Rua Santos Saraiva, esquina com Rua  
Pedro Cunha. **Fonte:** ASAP, 2026.

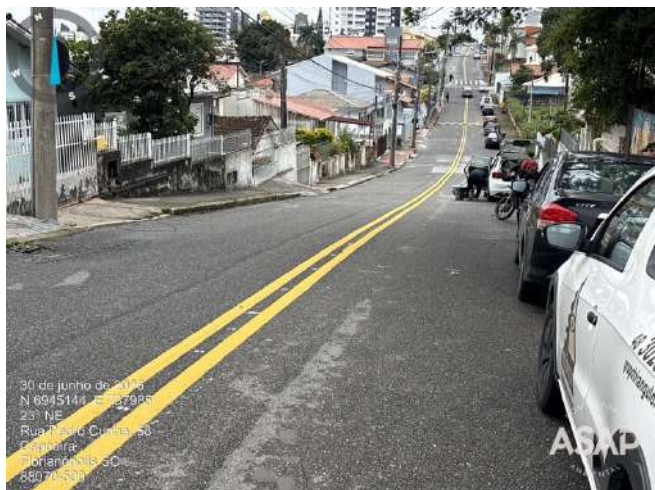
**Foto 5.7.** Pavimentação asfáltica na Rua Pedro Cunha. **Fonte:** ASAP, 2026.

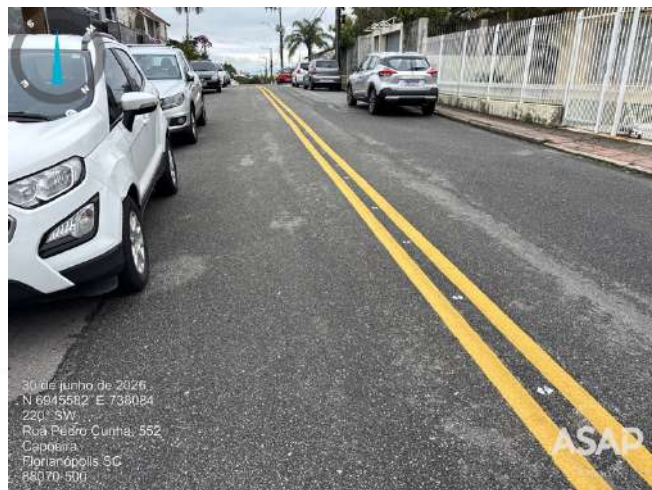
**Foto 5.8.** Pavimentação asfáltica na Rua Pedro Cunha. **Fonte:** ASAP, 2026.

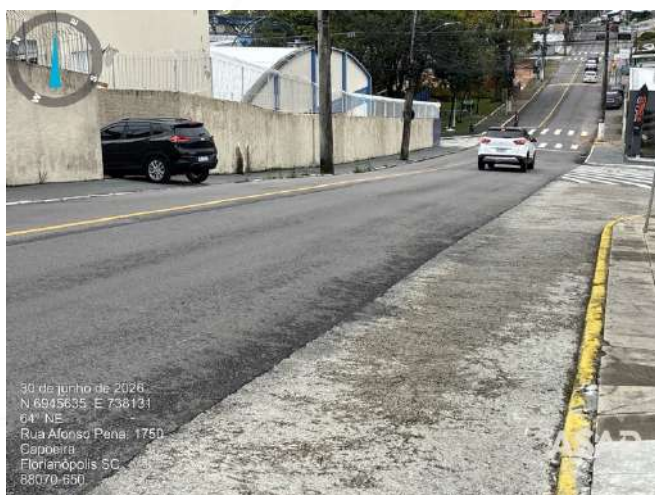
**Foto 5.9.** Pavimentação na Rua Afonso Pena. **Fonte:** ASAP, 2026.

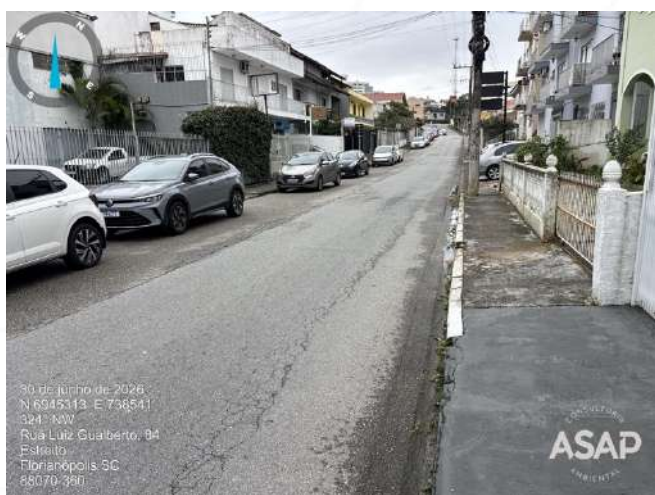
**Foto 5.11.** Pavimentação na Rua Luiz Gualberto. **Fonte:** ASAP, 2026.

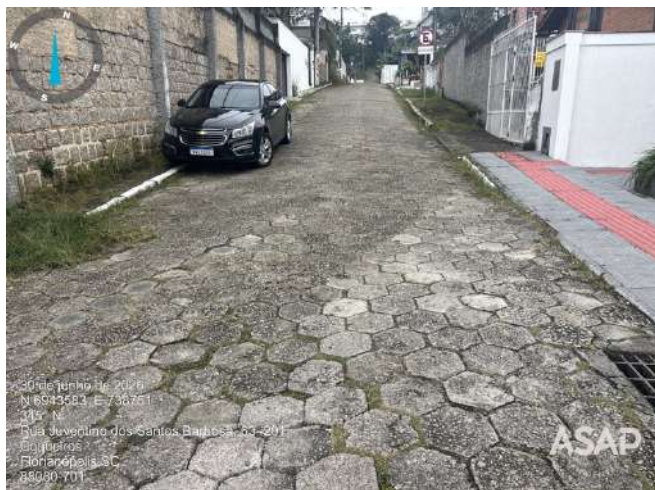
**Foto 5.13.** Pavimentação em via do bairro Coqueiros. **Fonte:** ASAP, 2026.

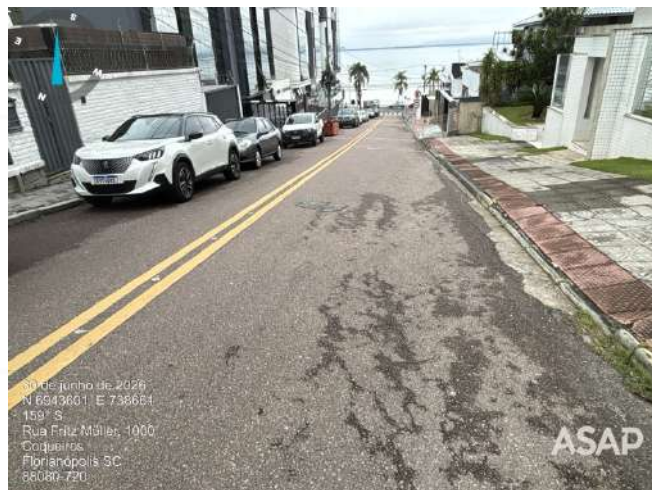
**Foto 5.14.** Pavimentação na Rua Fritz Muller. **Fonte:** ASAP, 2026.

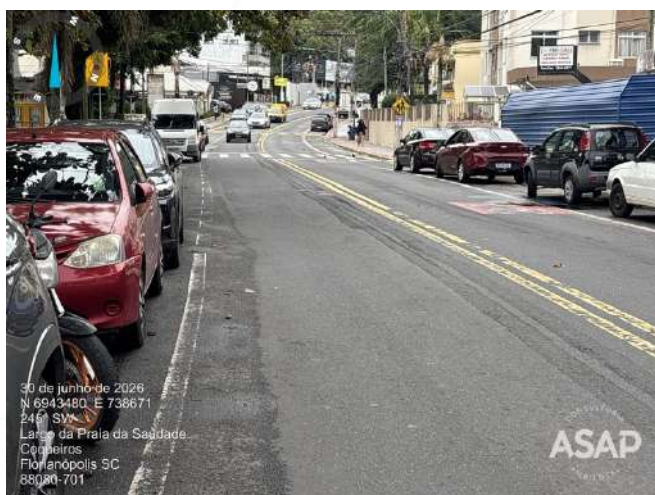
**Foto 5.15.** Pavimentação na Rua Des. Pedro Silva. **Fonte:** ASAP, 2026.

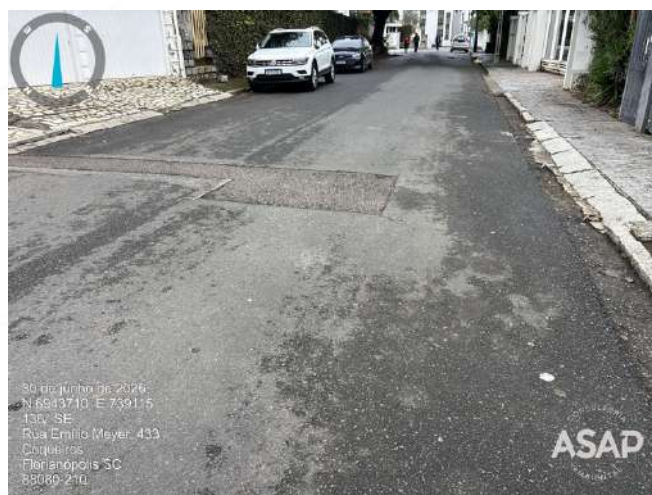
**Foto 5.16.** Pavimentação na Rua Emilio Meyer. **Fonte:** ASAP, 2026.

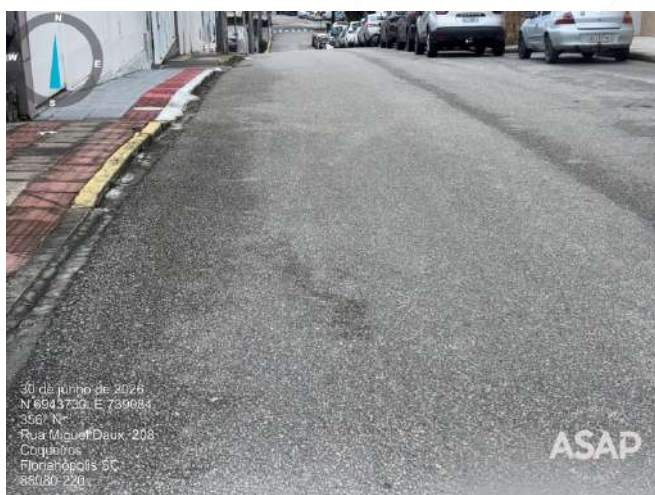
**Foto 5.17.** Pavimentação na Rua Miguel Daux. **Fonte:** ASAP, 2026.

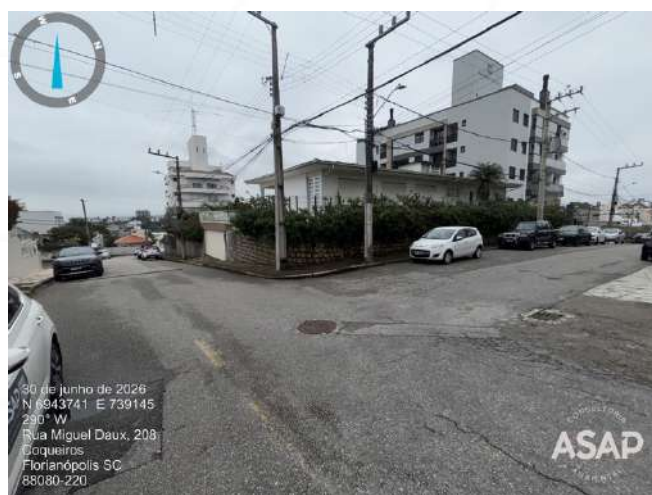
**Foto 5.18.** Pavimentação na Rua Miguel Daux. **Fonte:** ASAP, 2026.

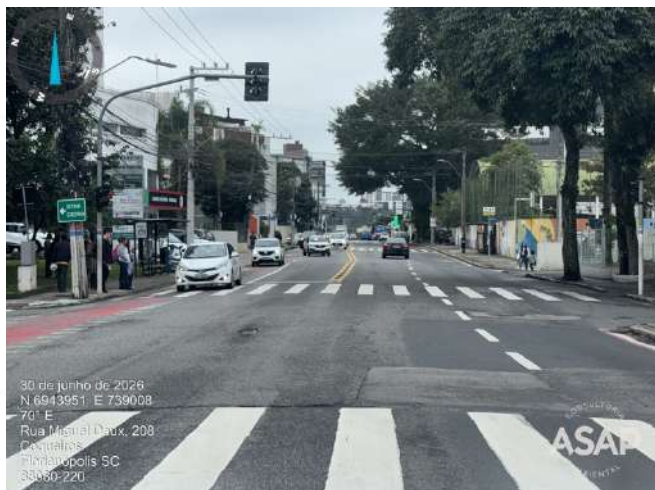
**Foto 5.19.** Pavimentação na Avenida Engenheiro Max de Souza. **Fonte:** ASAP, 2026.

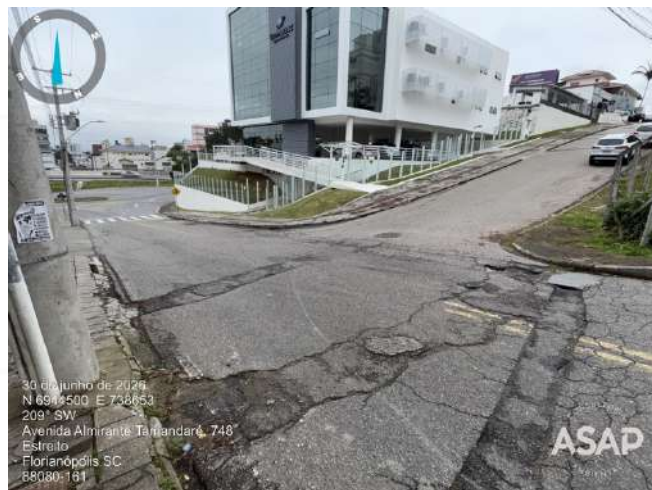
**Foto 5.20.** Pavimentação em mal estado na esquina da Travessa Aroldo Pessi com Avenida Almirante Tamandaré. **Fonte:** ASAP, 2026.
