REVISÃO DO PLANO MUNICIPAL DE REDUÇÃO DE RISCO – PMRR - FLORIANÓPOLIS – SC

5ª ETAPA:

DOCUMENTO DA VERSÃO PRELIMINAR DO PLANO MUNICIPAL DE REDUÇÃO DE RISCOS, CONTENDO: MAPEAMENTO DE RISCO, INTERVENÇÕES ESTRUTURAIS E NÃO ESTRUTURAIS COM SEUS RESPECTIVOS ORÇAMENTOS PRELIMINARES, FONTES DE RECURSOS E HIERARQUIZAÇÃO DAS INTERVENÇÕES.

FLORIANÓPOLIS, JULHO DE 2014.

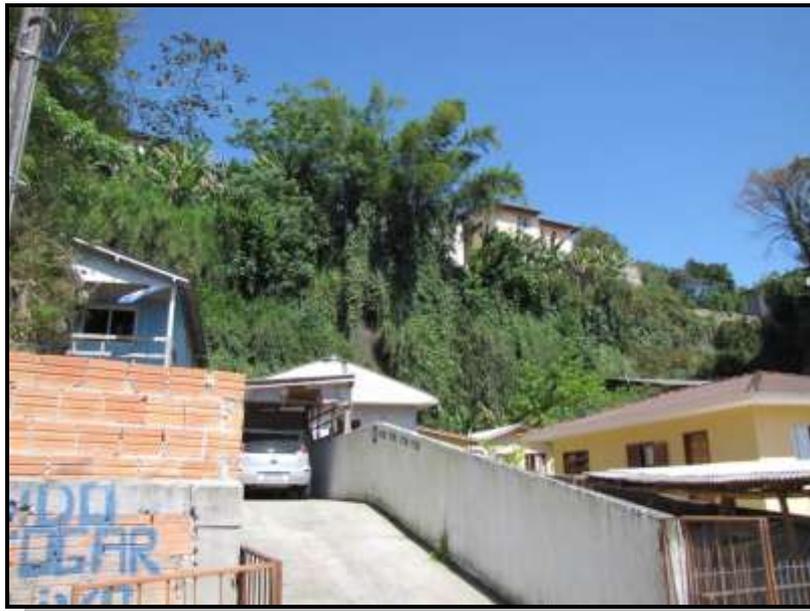
PONTO 1

Figura 9 - Talude vertical em rocha com lançamento contínuo de esgoto e água servida. Blocos instáveis, coberturas delgadas de solo e domicílios ocupando a base com afastamento em relação ao talude inferior a 2,0m.

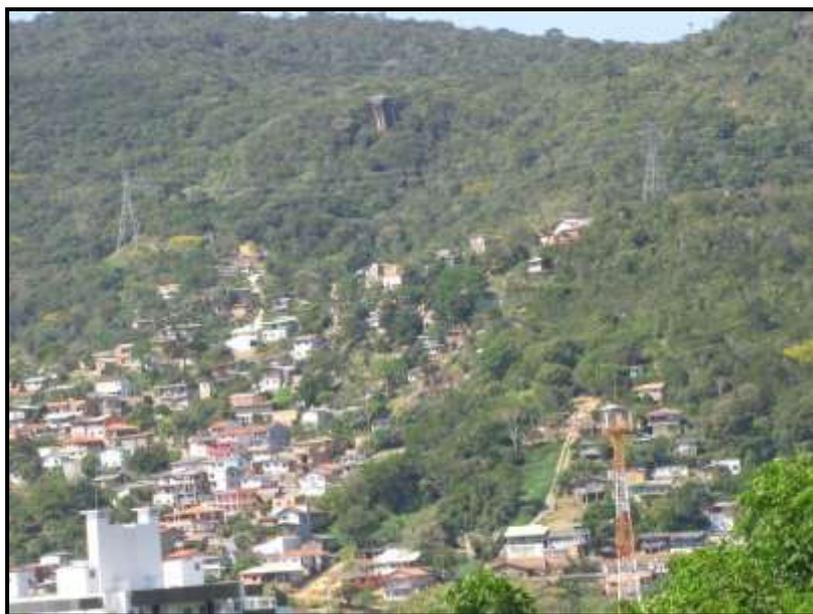
PONTO 2

Figura 10 - Tipologia de ocupação ao longo de alguns morros do município de Florianópolis. Declividade acentuada e existência de blocos rochosos a montante do trecho ocupado.
Autor: Leonardo Souza, Dezembro de 2013.

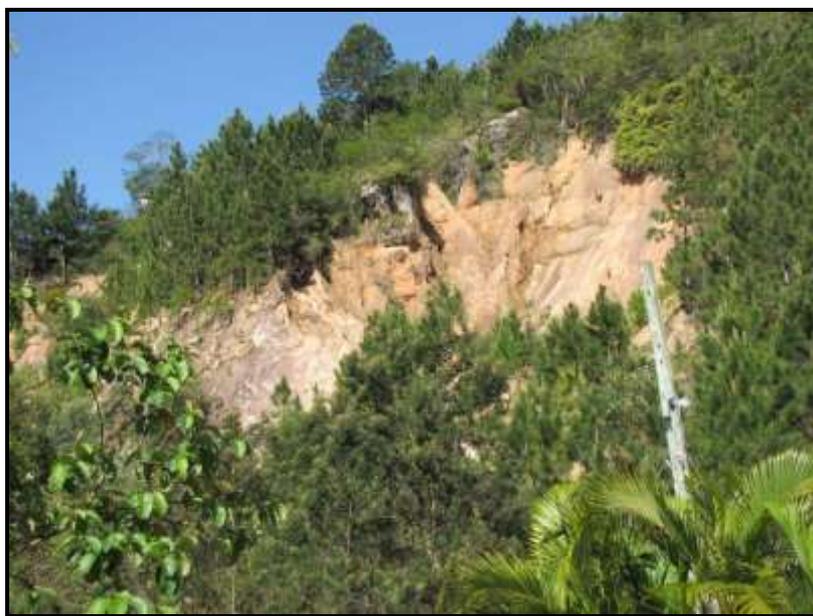
PONTO 3

Figura 11 - Área com ocorrência de movimentos de massa envolvendo solo residual e blocos rochosos onde constatou-se que novos deslizamentos ocorrerão nos períodos de chuva.
Autor: Leonardo Souza, Dezembro de 2013.

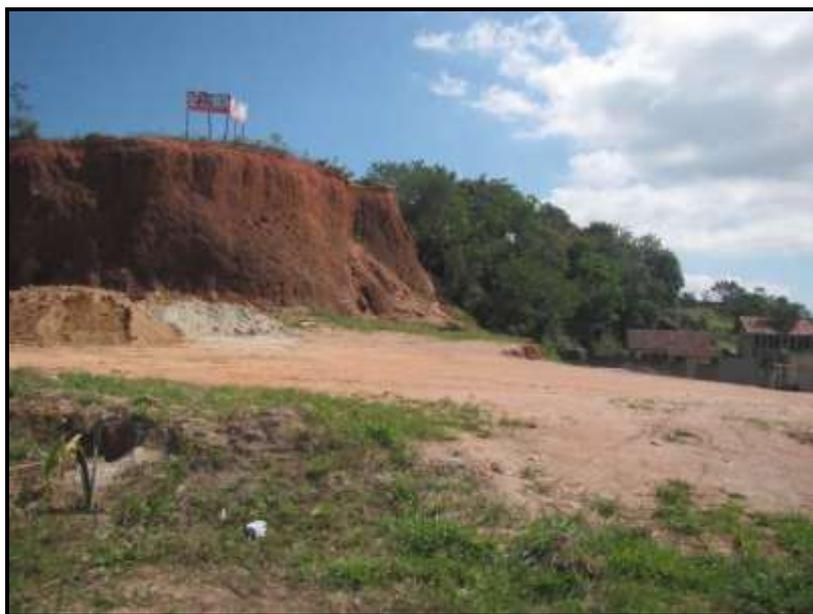
PONTO 4

Figura 12 - Taludes verticalizados em solo residual com alturas superiores a 5,0m e avanço da ocupação em direção a base dos mesmos.

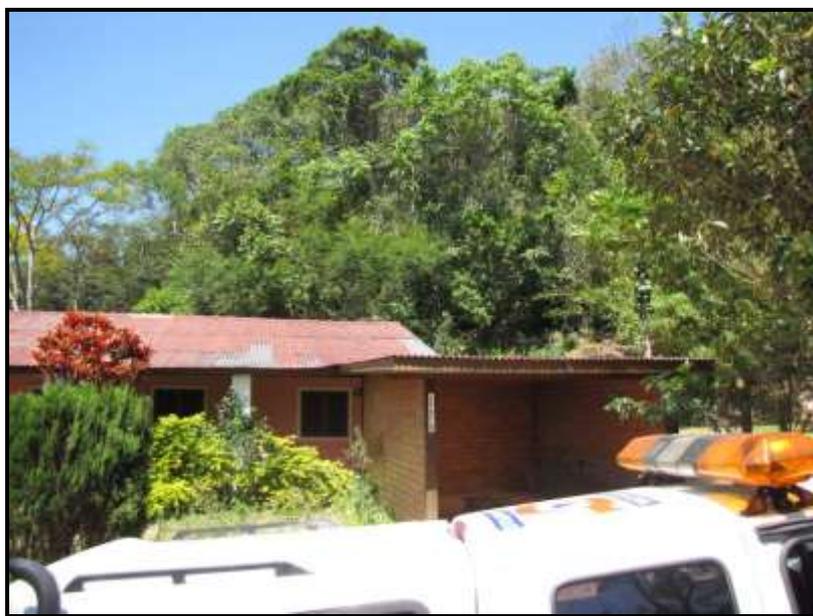
PONTO 5

Figura 13 - Domicílio abandonado após movimento gravitacional de massa atingir parcialmente o mesmo.

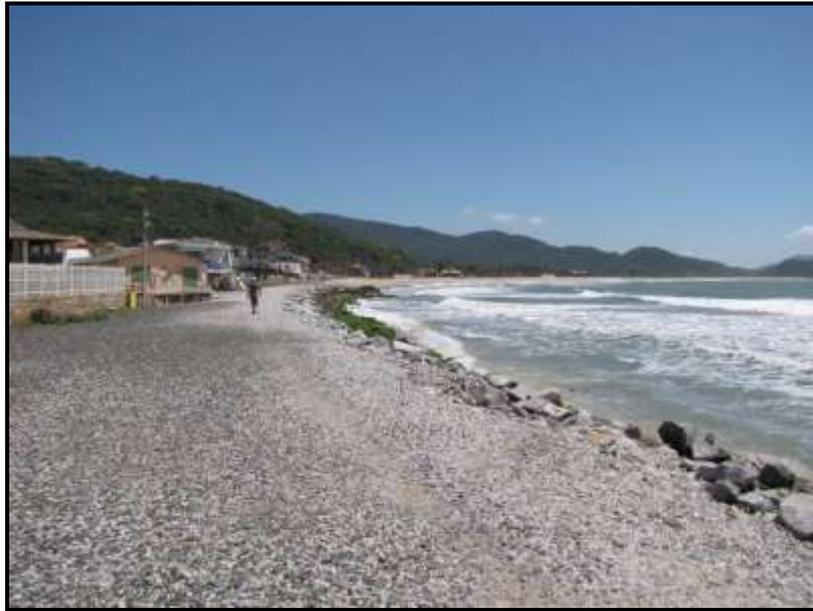
Figura 14 - Trecho suscetível a processos de erosão costeira onde foram executadas intervenções para minimização do impacto.

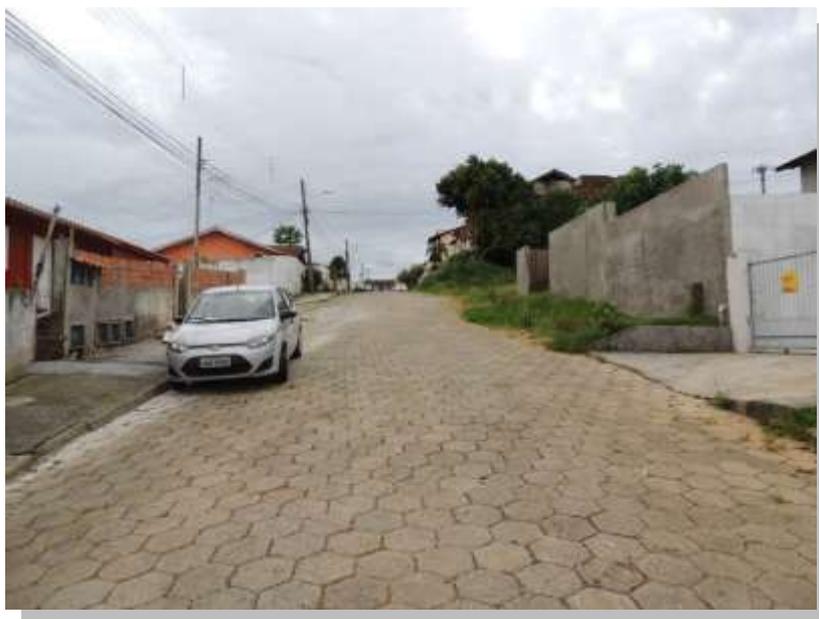
Descrição Complementar:	
Grau de Risco: R1	Número de domicílios: 26
Há necessidade de ações emergenciais?: (XXX) NÃO () SIM	
Observações (incluindo descrição de fotos obtidas no local)	
Figura 30 - Vista parcial do setor com detalhe para a urbanização.	
Indicação de Intervenção: Manutenção da infraestrutura e dos serviços urbanos.

Figura 30 - Vista parcial do setor com detalhe para a urbanização.

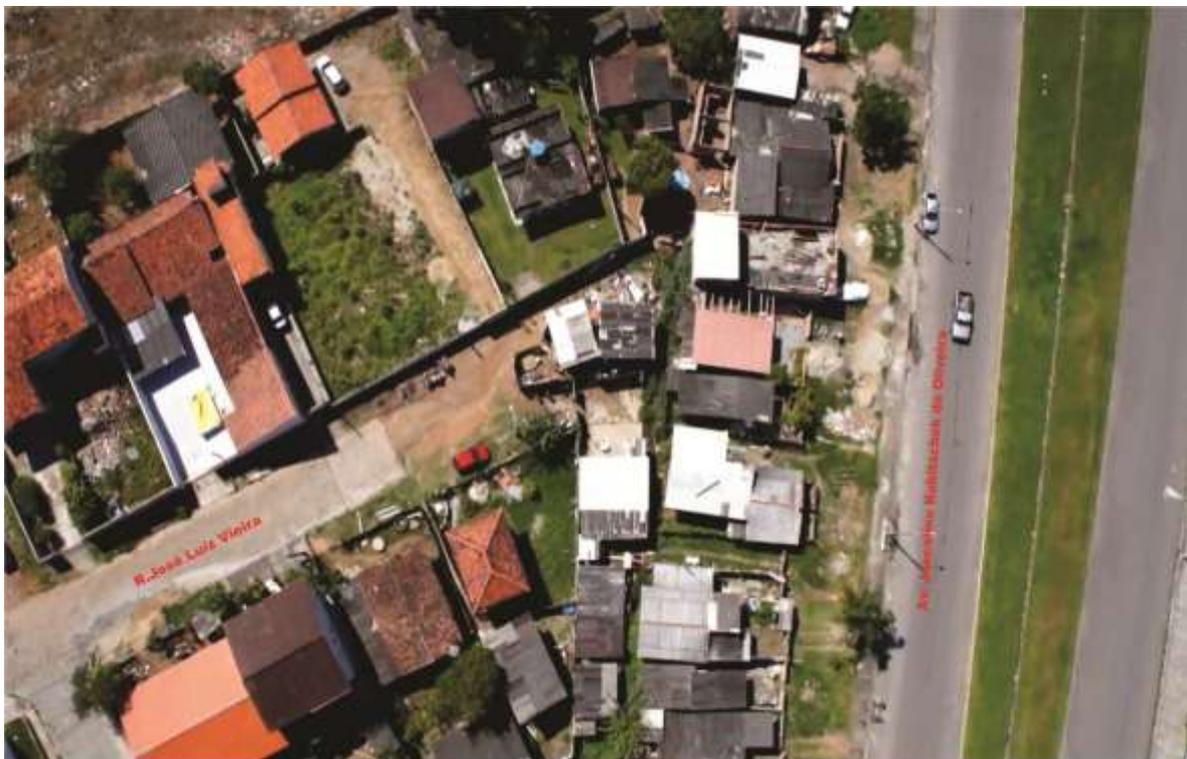
ÁREA 1

Famílias de descontinuidades (estruturas): inexistentes	
Depósitos de Cobertura: aterro	
Agentes Potencializadores: ocupação de linha de drenagem em área suscetível a alagamentos.	
Indicativos de Movimentação: histórico de ocorrências e níveis de atingimento relatados pelos moradores.	
Descrição do Processo Geodinâmico	
Tipo: Inundação/alagamento	
Materiais Envolvidos: água	
Dimensões	1,0 m

previstas:		
Descrição Complementar:		
Grau de Risco: R3	Número de domicílios: 27	
Há necessidade de ações emergenciais?: (XXX) NÃO () SIM		
Observações (incluindo descrição de fotos obtidas no local)		
<p>Figura 31 - Vista do setor de risco com domicílios de baixo padrão adjacentes e sobre a linha de drenagem.</p> <p>Figura 32 - Detalhe para o padrão construtivo baixo dos domicílios do setor.</p> <p>Figura 33- Detalhe para a falta de infraestrutura no local.</p> <p>Figura 34 - Perfil Topográfico 1 ao longo do Setor 2, Área 1</p>		
Indicação de Intervenção:		
<ul style="list-style-type: none"> - Quaisquer soluções definitivas e consolidações remetem necessariamente para sua execução na remoção dos domicílios. - Especificamente em relação ao quadro do risco a convivência segura com o quadro diagnosticado tem relação com a necessidade de capacitação dos moradores e remoções temporárias durante períodos de chuva.

Figura 31 - Vista do setor de risco com domicílios de baixo padrão adjacentes e sobre a linha de drenagem.

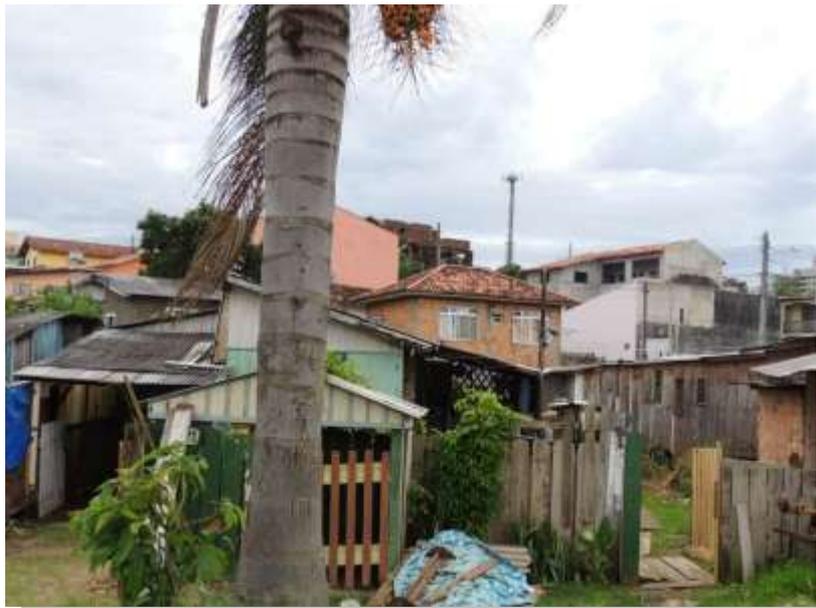
Figura 32 - Detalhe para o padrão construtivo baixo dos domicílios do setor.
Autor: Leonardo A Souza, Março de 2013.

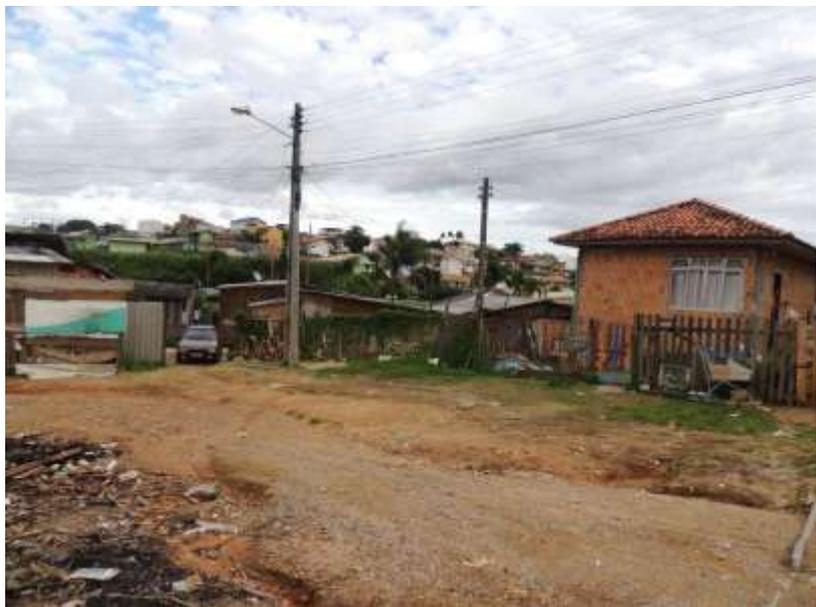
Figura 33 - Detalhe para a falta de infraestrutura no local.
Autor: Leonardo A Souza, Março de 2013.

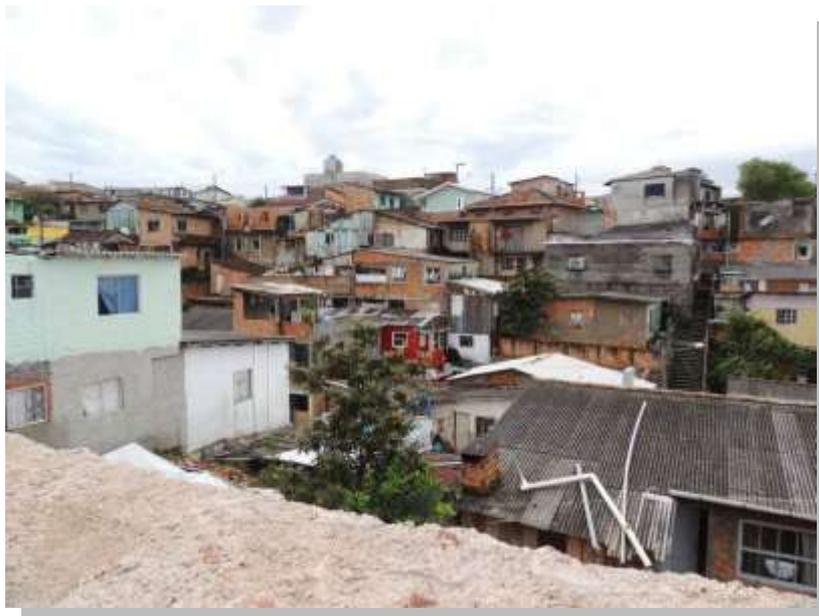
Grau de Alteração do solo/rocha: solo residual alterado	
Famílias de descontinuidades (estruturas): inexistentes	
Depósitos de Cobertura: aterros localizados e pouco significativos já contidos ou estabilizados.	
Agentes Potencializadores: não observados após execução de obras no local	
Indicativos de Movimentação: não observados após execução de obras no local.	
Descrição do Processo Geodinâmico	
Tipo: Deslizamento	
Materiais Envolvidos: solo residual e depósito superficial	
Dimensões	Não se aplica por se tratar de risco baixo a inexistente.

Figura 37 - Detalhe para o padrão construtivo e a morfologia suave ondulada do terreno.

previstas:	
Descrição Complementar:	
Grau de Risco: R1	Número de domicílios: 187
Há necessidade de ações emergenciais?: (XXX) NÃO () SIM	
Observações (incluindo descrição de fotos obtidas no local)	
<p>Figura 36 - Vista panorâmica da área mapeada e dos acessos principais.</p> <p>Figura 37 - Detalhe para o padrão construtivo e a morfologia suave ondulada do terreno.</p> <p>Figura 38 - Detalhe para as intervenções estruturais executados na área com a contenção do taludes de cortes instáveis.</p>	
Indicação de Intervenção:	
Manutenção da infraestrutura e dos serviços urbanos.

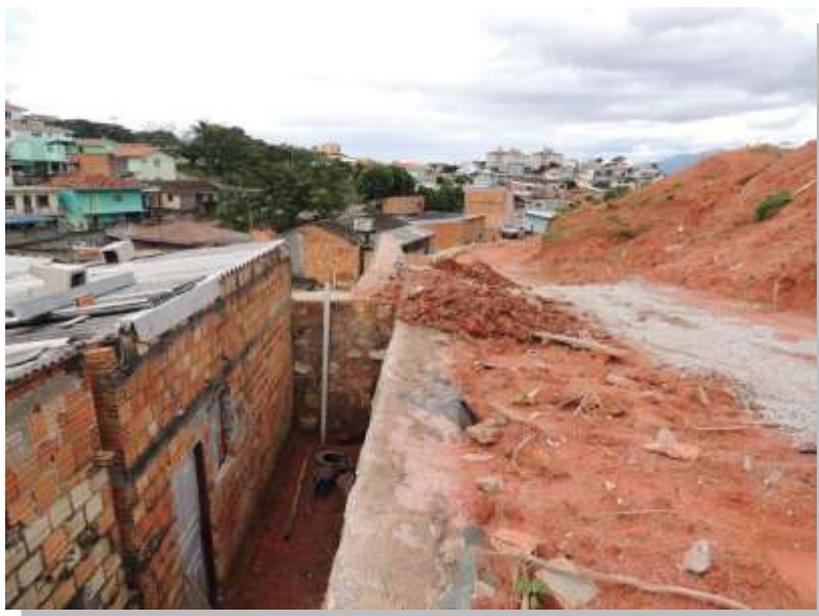
Figura 38 - Detalhe para as intervenções estruturais executados na área com a contenção do talude de cortes instáveis.

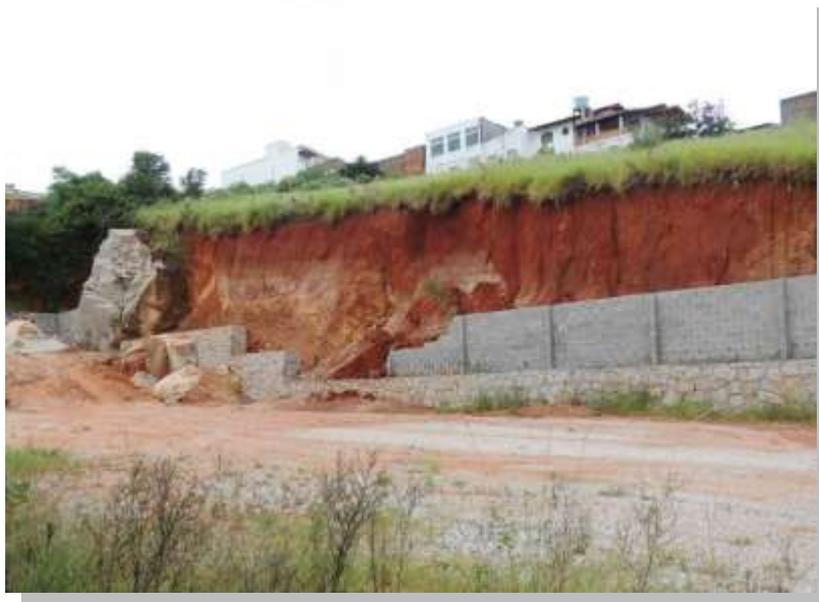
Grau de Alteração do solo/rocha: solo residual alterado	
Famílias de descontinuidades (estruturas): incipientes	
Depósitos de Cobertura: não observados	
Agentes Potencializadores: cortes verticalizados com alturas superiores a 4,0m não contidos adequadamente.	
Indicativos de Movimentação: feições erosivas pontuais e pequenas cicatrizes de deslizamento.	
Descrição do Processo Geodinâmico	
Tipo: Deslizamento de solo	
Materiais Envolvidos: solo residual	
Dimensões	> 10,0 m ³

Figura 41 - Vista parcial do talude de corte com detalhe para altura elevada do mesmo e estrutura na base que não tem função de contenção.

previstas:		
Descrição Complementar:		
Grau de Risco: R2	Número de domicílios: 2 e terreno ainda desocupado	
Há necessidade de ações emergenciais?: (XXX) NÃO () SIM		
Observações (incluindo descrição de fotos obtidas no local)		
Figura 41 - Vista parcial do talude de corte com detalhe para altura elevada do mesmo e estrutura na base que não tem função de contenção.		
Indicação de Intervenção:		
<ul style="list-style-type: none"> - Monitoramento para avaliação do quadro diagnosticado - Informação pública com distribuição de cartilhas, reuniões e capacitações. - Orientações gerais para controle do avanço desordenado da ocupação ou adensamento da mesma sem critérios técnicos.

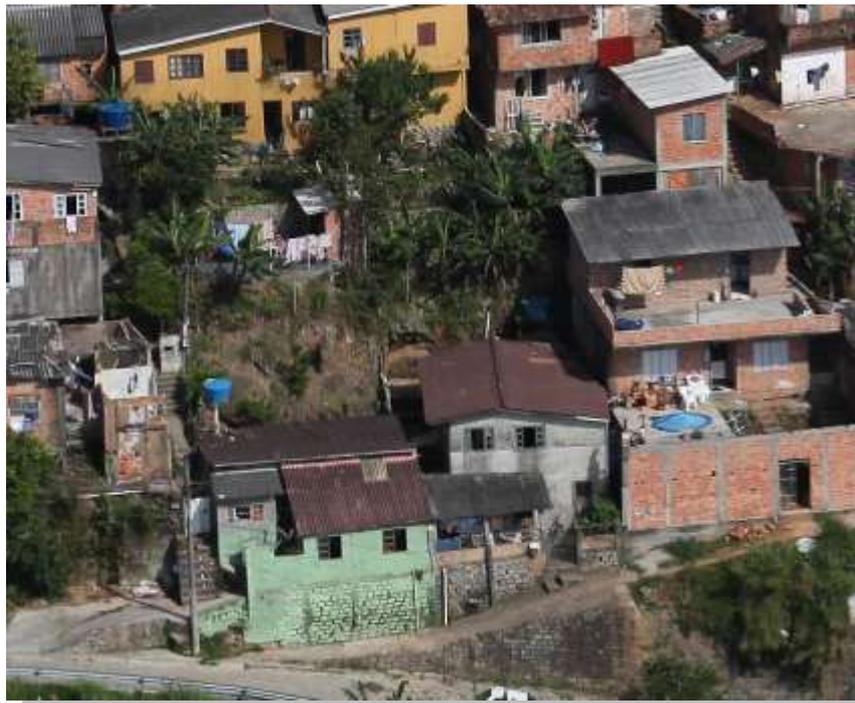
Depósitos de Cobertura: não observados	
Agentes Potencializadores: talude de corte verticalizado, distância entre o domicílio e o talude inferior a 2,5m.	
Indicativos de Movimentação: cicatriz de escorregamento.	
Descrição do Processo Geodinâmico	
Tipo: Deslizamento	
Materiais Envolvidos: solo residual	
Dimensões previstas:	> 5,0 m ³
Descrição Complementar:

Figura 44 - Vista frontal do setor de risco com detalhe para o talude de corte verticalizado nos fundos de dois domicílios.

Grau de Risco: R3	Número de domicílios: 4
Há necessidade de ações emergenciais?: (XXX) NÃO () SIM	
Observações (incluindo descrição de fotos obtidas no local)	
<p>Figura 44 - Vista frontal do setor de risco com detalhe para o talude de corte verticalizado nos fundos de dois domicílios.</p> <p>Figura 45 – Perfil Topográfico 1 ao longo do Setor 1, Área 4</p>	
Indicação de Intervenção:	
<ul style="list-style-type: none"> - Serviço de limpeza com remoção das bananeiras, materiais soltos e sobrepostos ao maciço rochoso (solo, entulho, pequenas lascas rochosas, etc.): ~20,0m³ - Após a limpeza avaliar a necessidade de estabilização de blocos/lascas instáveis por meio de contrafortes atirantados: (8x) h = 1,0m e/ou tela grampeada: ~100,0m²

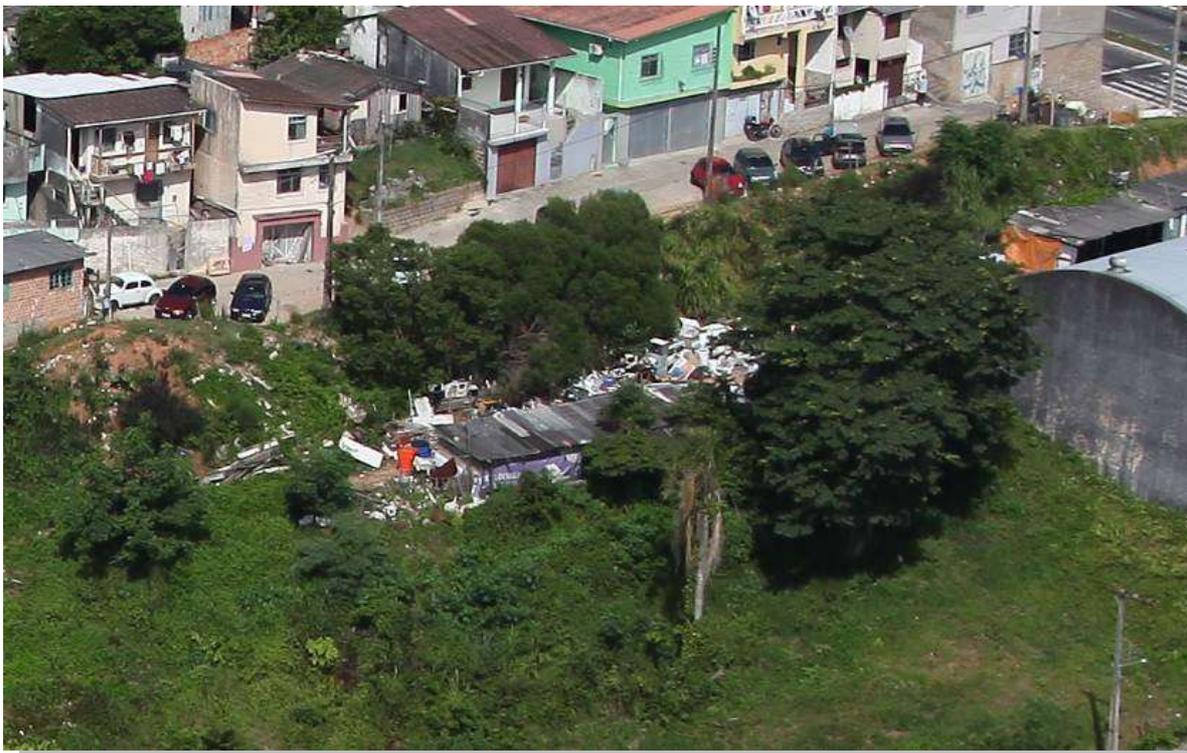
Depósitos de Cobertura: aterro	
Agentes Potencializadores: ausência de infraestrutura, possibilidade de ocupação do restante da área até a crista.	
Indicativos de Movimentação: feições erosivas.	
Descrição do Processo Geodinâmico	
Tipo: Deslizamento, Deslizamento de Aterro.	
Materiais Envolvidos: solo residual e aterro	
Dimensões previstas:	> 10,0 m ³
Descrição Complementar:

Figura 46 - Vista frontal do setor de risco. Camada de aterro e área utilizada por enquanto para acúmulo de materiais diversos.

Grau de Risco: R3	Número de domicílios: 1
Há necessidade de ações emergenciais?: (XXX) NÃO () SIM	
Observações (incluindo descrição de fotos obtidas no local)	
<p>Figura 46 - Vista frontal do setor de risco. Camada de aterro e área utilizada por enquanto para acúmulo de materiais diversos.</p> <p>Figura 47 - Vista de jusante para montante da área retratada na foto anterior.</p> <p>Figura 48 – Perfis Topográficos 1 e 2 ao longo do Setor 2, Área 4</p>	
Indicação de Intervenção:	
<ul style="list-style-type: none"> - Fiscalização e controle da ocupação para que o terreno seja utilizado adequadamente. O domicílio/galpão hoje existente se construído em alvenaria deve ser afastado em relação a crista do talude onde se encontra atualmente. - Monitoramento sistemático e comunicação do risco.

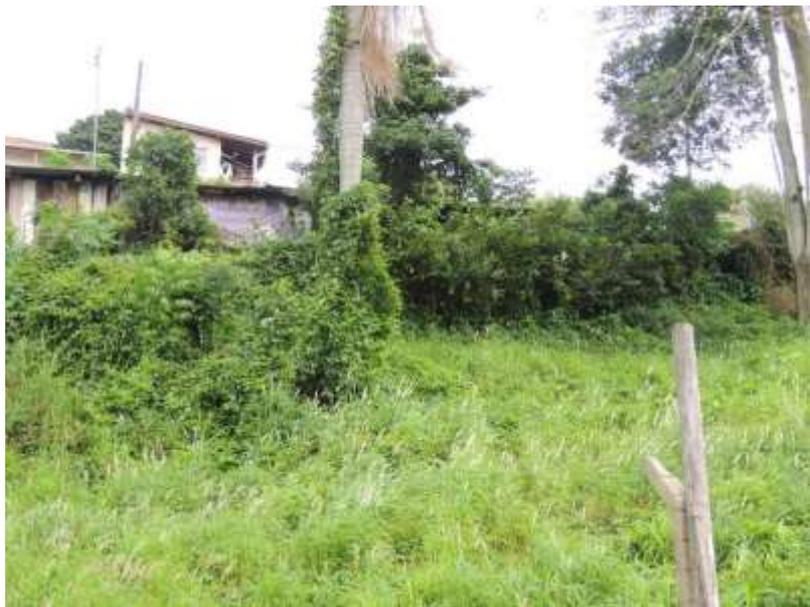
Figura 47 - Vista de jusante para montante da área retratada na foto anterior.

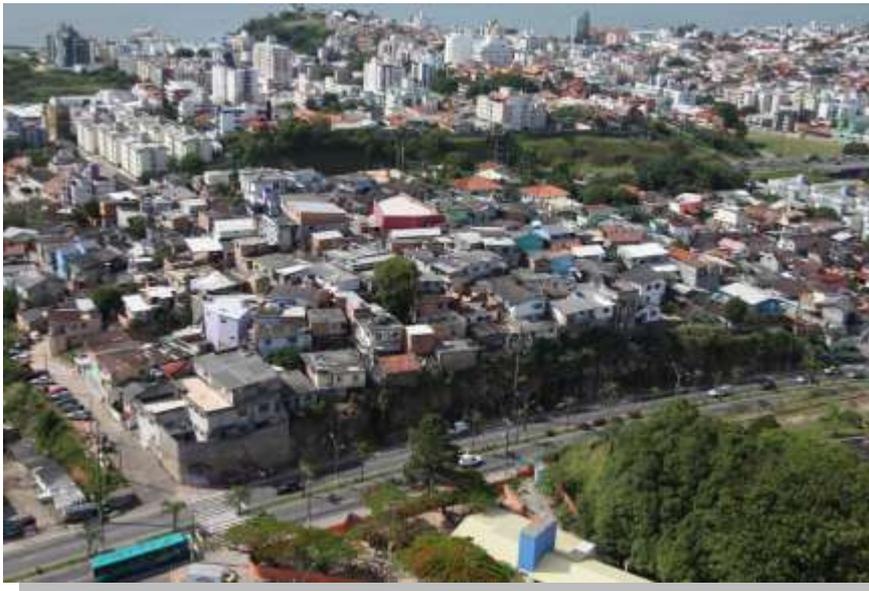
Famílias de descontinuidades (estruturas): esfoliação da rocha e famílias de fraturas.	
Depósitos de Cobertura: não observados	
Agentes Potencializadores: descontinuidades estabilizadas com execução de intervenção estrutural (tela grampeada).	
Indicativos de Movimentação: não observados	
Descrição do Processo Geodinâmico	
Tipo: Queda de Bloco	
Materiais Envolvidos: blocos e lascas rochosas.	
Dimensões previstas:	> 1,0m ³ , mas a área encontra-se estabilizada após intervenção.

Figura 49 - Vista parcial do setor com detalhe para a urbanização e o único talude de corte neste trecho adjacente a avenida.

Descrição Complementar: Área estabilizada remetendo apenas a necessidade de manutenção da intervenção.	
Grau de Risco: R2	Número de domicílios: 31
Há necessidade de ações emergenciais?: (XXX) NÃO () SIM	
Observações (incluindo descrição de fotos obtidas no local)	
<p>Figura 49 - Vista parcial do setor com detalhe para a urbanização e o único talude de corte neste trecho adjacente a avenida.</p> <p>Figura 50 - Vista parcial do talude retratado na foto anterior com detalhe para estabilização das lascas e blocos instáveis por meio de tela grampeada.</p>	
Indicação de Intervenção:	
<ul style="list-style-type: none"> - Monitoramento para avaliação do quadro diagnosticado - Informação pública com distribuição de cartilhas, reuniões e capacitações. - Orientações gerais para controle do avanço desordenado da ocupação ou adensamento da mesma sem critérios técnicos.

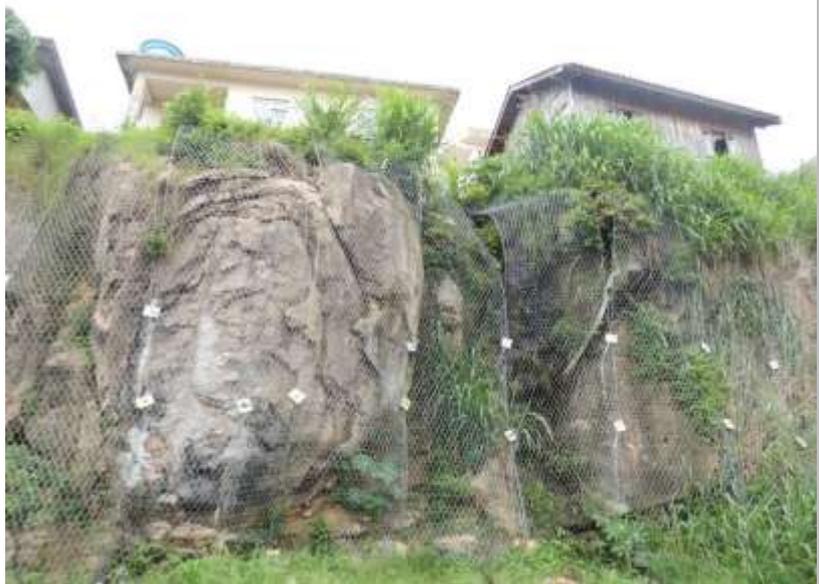
Figura 50 - Vista parcial do talude retratado na foto anterior com detalhe para estabilização das lascas e blocos instáveis por meio de tela grampeada.

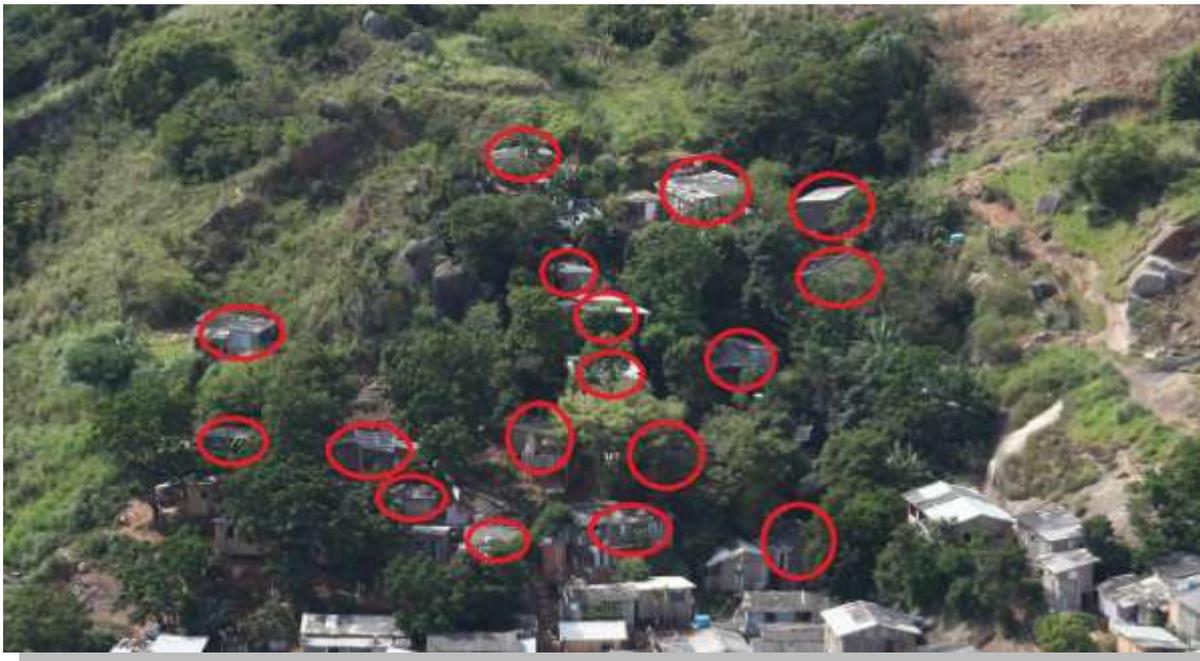
Depósitos de Cobertura: aterros delgados localizados	
Agentes Potencializadores: inclinação elevada da encosta, remoção da cobertura vegetal, existência de inúmeros blocos e lascas rochosas sobre o solo residual e sobre o maciço rochoso, ocupação desordenada, baixo padrão construtivo e infraestrutura precária.	
Indicativos de Movimentação: histórico de ocorrência de movimentos de massa, feições erosivas e concentrações de fluxo superficial.	
Descrição do Processo Geodinâmico	
Tipo: Deslizamento, Rolamento de Bloco.	
Materiais Envolvidos: solo residual e blocos rochosos

Figura 53 - Vista frontal do setor de risco com detalhe para a forma de ocupação da encosta, a inexistência de infraestrutura, a existência de inúmeros blocos rochosos ao longo da área e as indicações de remoção.

Dimensões previstas:	> 30,0 m ³	
Descrição Complementar:		
Grau de Risco: R4	Número de domicílios: 17	
Há necessidade de ações emergenciais?: () NÃO (XXX) SIM		
Remoções preventivas durante os períodos de chuva		
Observações (incluindo descrição de fotos obtidas no local)		
<p>Figura 53 - Vista frontal do setor de risco com detalhe para a forma de ocupação da encosta, a inexistência de infraestrutura e a existência de inúmeros blocos rochosos ao longo da área.</p> <p>Figura 54 – Perfil Topográfico 1 ao longo do Setor 1, Área 5</p>		
<p>Indicação de Intervenção:</p> <p>- Remoção dos domicílios, inserção de placas indicativas do risco e proibição de ocupação.</p>

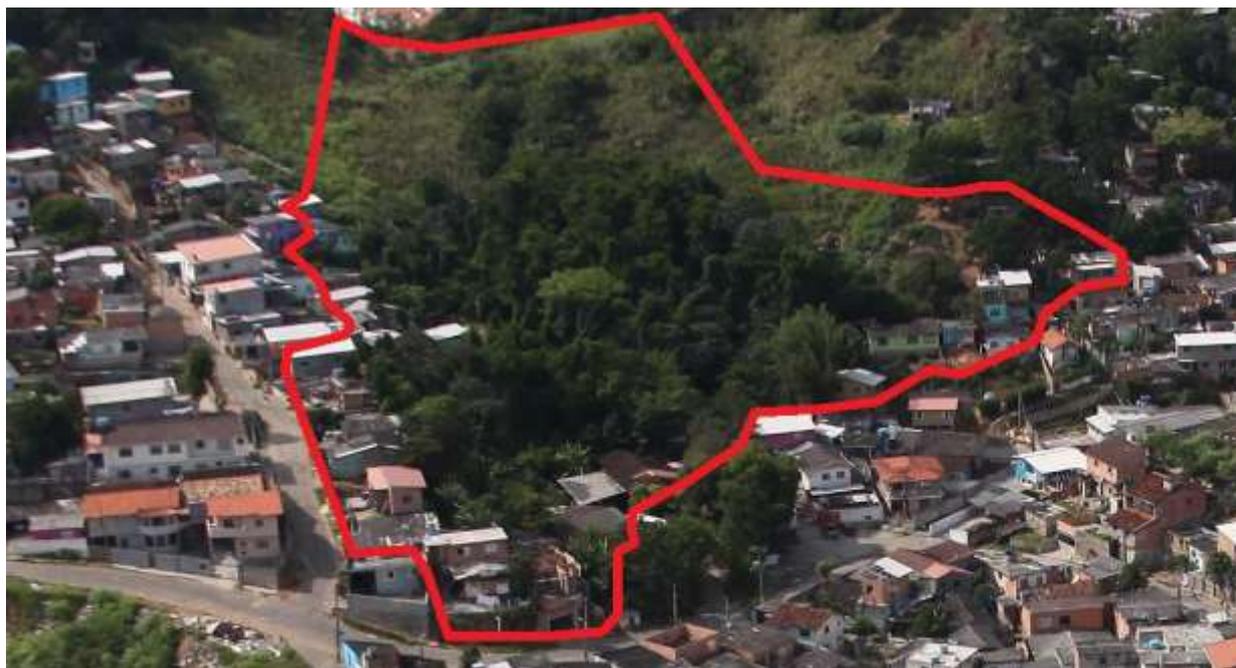
Famílias de descontinuidades (estruturas): esfoliação e famílias de fraturas	
Depósitos de Cobertura: aterros delgados localizados	
Agentes Potencializadores: inclinação elevada da encosta, remoção da cobertura vegetal, existência de inúmeros blocos e lascas rochosas sobre o solo residual e sobre o maciço rochoso, ocupação desordenada, baixo padrão construtivo e infraestrutura precária.	
Indicativos de Movimentação: histórico de ocorrência de movimentos de massa, feições erosivas e concentrações de fluxo superficial.	
Descrição do Processo Geodinâmico	
Tipo: Deslizamento, Rolamento de Bloco.	
Materiais Envolvidos: solo residual e blocos rochosos

Figura 55 - Vista frontal do setor de risco.

Dimensões previstas:	> 30,0 m ³	
Descrição Complementar:		
Grau de Risco: R3	Número de domicílios: 32	
Há necessidade de ações emergenciais?: () NÃO (XXX) SIM		
Remoções preventivas durante os períodos de chuva		
Observações (incluindo descrição de fotos obtidas no local)		
<p>Figura 55 - Vista frontal do setor de risco.</p> <p>Figura 56 – Indicações de remoção no setor de risco.</p> <p>Figura 57 – Perfis Topográficos 1 e 2 ao longo do Setor 2, Área 5</p>		
Indicação de Intervenção:		
<ul style="list-style-type: none"> - Monitoramento sistemático da área - Remoção de 2 domicílios - Cadastro social e dos domicílios para controle do avanço da ocupação - Tratamento do talude de corte a jusante da Servidão Comunitária Joaquim Rodrigues/Rua Dois considerando a necessidade de controle do lançamento de água servida, dos telhados e esgotamento sanitário dos domicílios que ocupam a crista. - Serviço de limpeza com remoção das bananeiras, lixo e materiais soltos: ~40,0m³. - Controle do escoamento superficial ao longo da Servidão Comunitária Joaquim Rodrigues/Rua Dois de forma a impedir que o mesmo seja redirecionado para a encosta. - Elaboração de projeto urbanístico para consolidação da ocupação (adequação do acesso veicular e pedestre, correção e disciplinamento do escoamento das águas pluviais através da construção de escadas dissipadores de energia e canaletas, redução do gradiente das águas em superfície, regularização do esgoto). - avaliação da necessidade de estabilização da encosta através de impermeabilização (concreto projetado) ou proteção superficial vegetal: Área de 80,0 x 15,0m ou a remoção dos domicílios da crista.

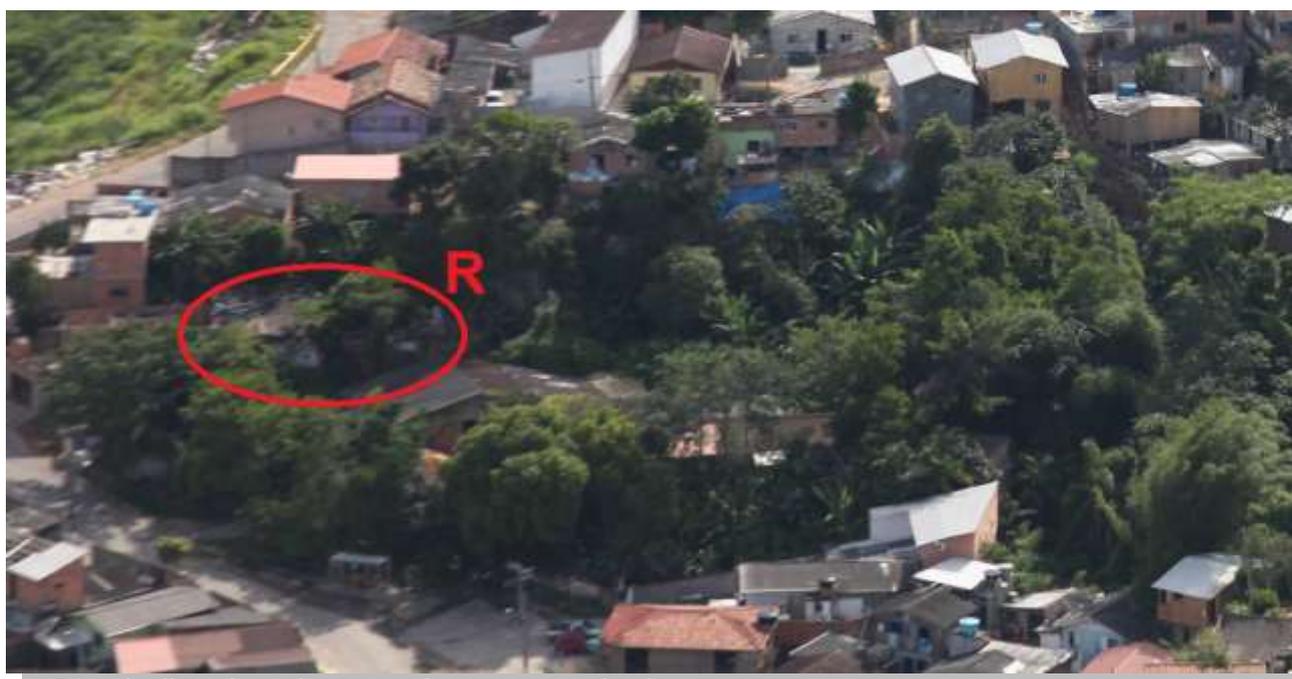
Figura 56 – Indicações de remoção no setor de risco.

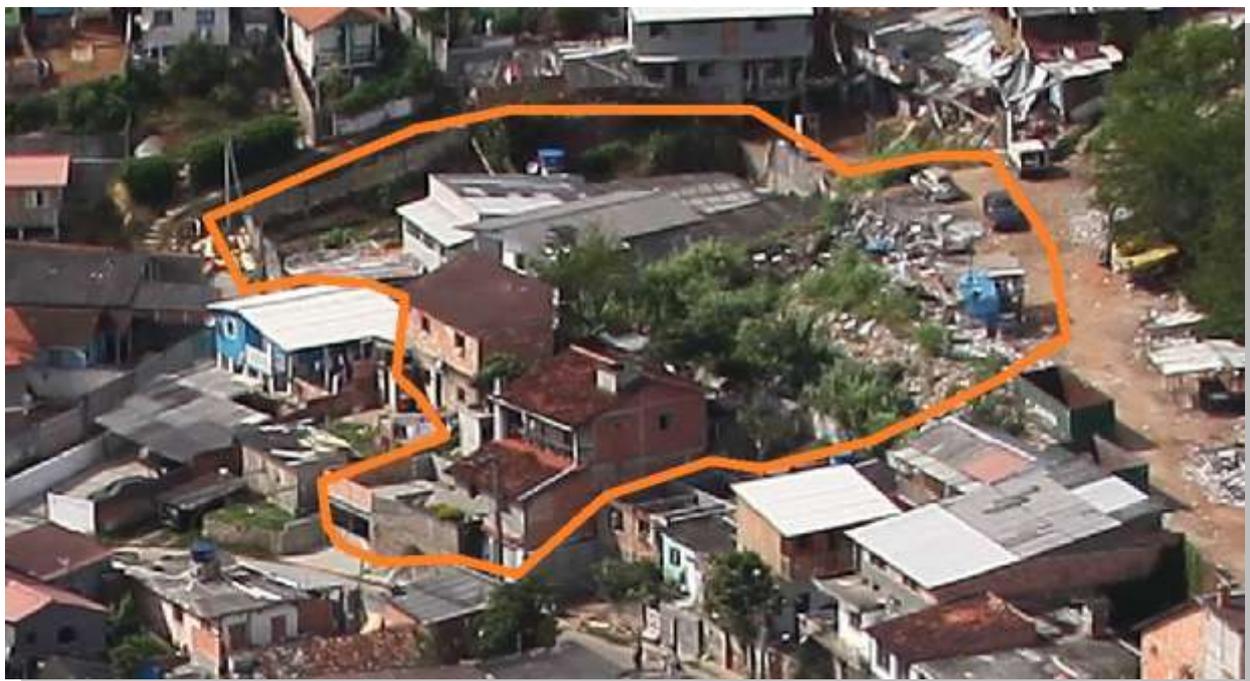
Grau de Alteração do solo/rocha: solo residual alterado	
Famílias de descontinuidades (estruturas): não observadas	
Depósitos de Cobertura: aterro, entulho e lixo.	
Agentes Potencializadores: espessura do depósito de cobertura e afastamento entre domicílios e depósito superficial inferior a 5,0m.	
Indicativos de Movimentação: pequenos movimentos de massa no pacote de aterro.	
Descrição do Processo Geodinâmico	
Tipo: Deslizamento de Aterro	
Materiais Envolvidos: aterro e solo

Figura 58 - Vista frontal do setor de risco com detalhe para aterro gerado nos fundos dos domicílios.

Dimensões previstas:	> 10,0 m ³	
Descrição Complementar:		
Grau de Risco: R2	Número de domicílios: 8	
Há necessidade de ações emergenciais?: (XXX) NÃO () SIM		
Observações (incluindo descrição de fotos obtidas no local)		
Figura 58 - Vista frontal do setor de risco com detalhe para aterro gerado nos fundos dos domicílios.		
Indicação de Intervenção:		
<ul style="list-style-type: none"> - Monitoramento para avaliação do quadro diagnosticado - Informação pública com distribuição de cartilhas, reuniões e capacitações. - Orientações gerais para controle do avanço desordenado da ocupação ou adensamento da mesma sem critérios técnicos. - Remoção de parte do aterro/entulho/lixo ao longo da crista: ~80,0m³ - Estruturas de contenção: 15,0 x 3,0m, 30,0 x 3,0m.

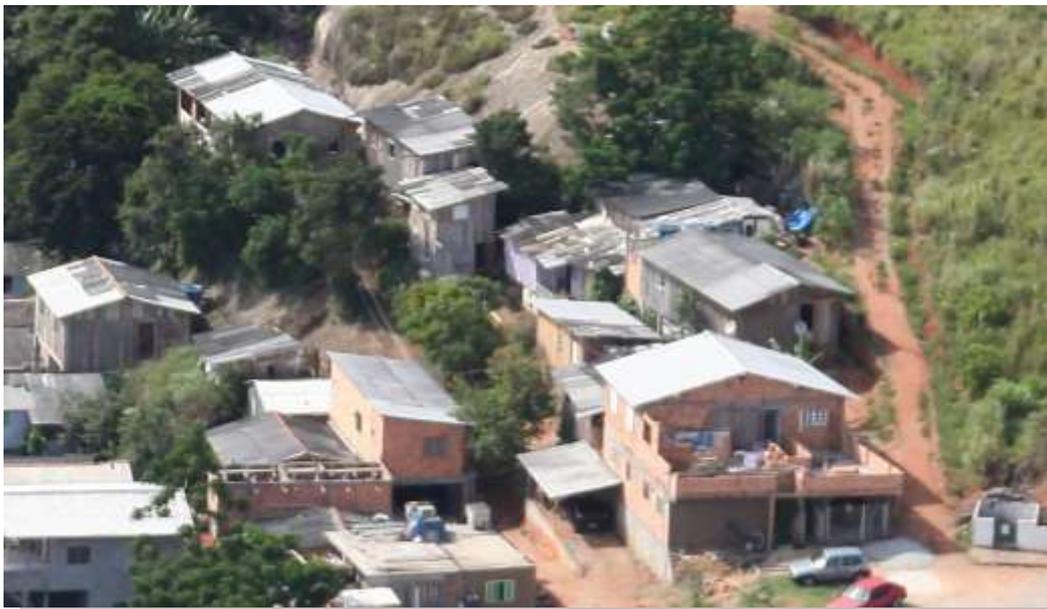
Grau de Alteração do solo/rocha: solo residual alterado e maciço rochoso são.	
Famílias de descontinuidades (estruturas): não observadas	
Depósitos de Cobertura: inexistentes	
Agentes Potencializadores: diferença de permeabilidade entre o solo residual e o maciço rochoso.	
Indicativos de Movimentação: feições erosivas.	
Descrição do Processo Geodinâmico	
Tipo: Deslizamento	
Materiais Envolvidos: solo residual	
Dimensões	< 5,0 m ³

Figura 59 - Vista de todo o setor de risco identificado com detalhe para a infraestrutura parcial.

previstas:		
Descrição Complementar:		
Grau de Risco: R2	Número de domicílios: 5	
Há necessidade de ações emergenciais?: (XXX) NÃO () SIM		
Observações (incluindo descrição de fotos obtidas no local)		
Figura 59 - Vista de todo o setor de risco identificado com detalhe para a infraestrutura parcial.		
Indicação de Intervenção:		
<ul style="list-style-type: none">- Monitoramento para avaliação do quadro diagnosticado- Informação pública com distribuição de cartilhas, reuniões e capacitações.- Orientações gerais para controle do avanço desordenado da ocupação ou adensamento da mesma sem critérios técnicos.- Controle do escoamento superficial no acesso existente a montante dos domicílios, no final da Rua Luiz Gonzaga Lamego com pavimentação: extensão de 70,0m.

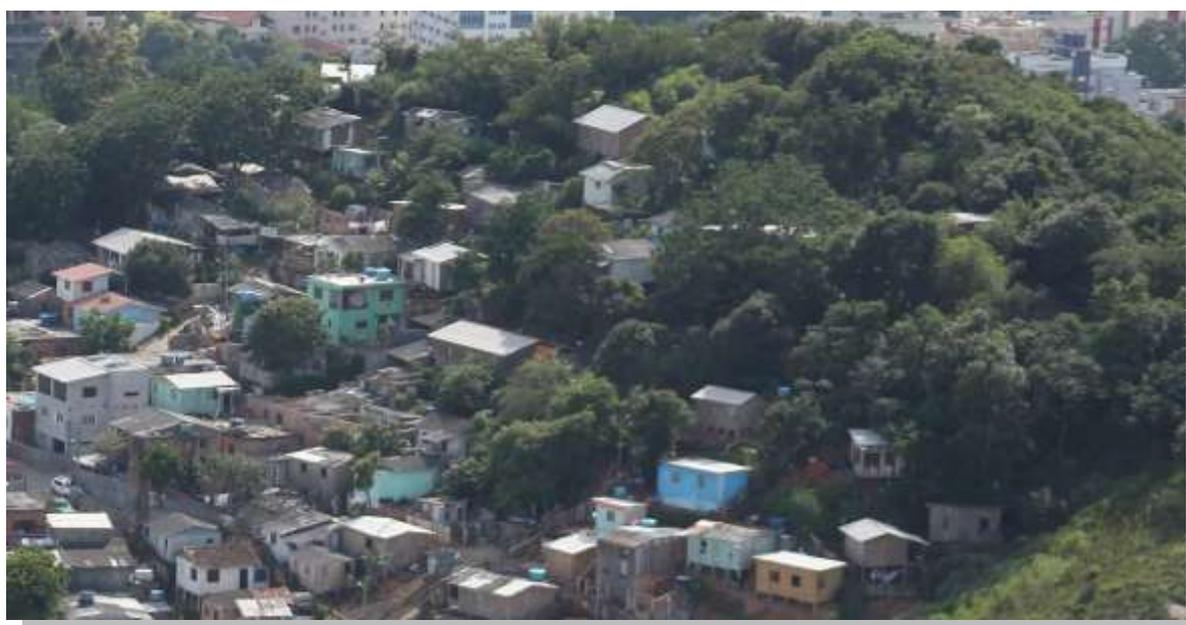
Figura 60 - Vista panorâmica de parte da área mapeada destacando o trecho urbanizado e a ocupação desordenada no todo da encosta.

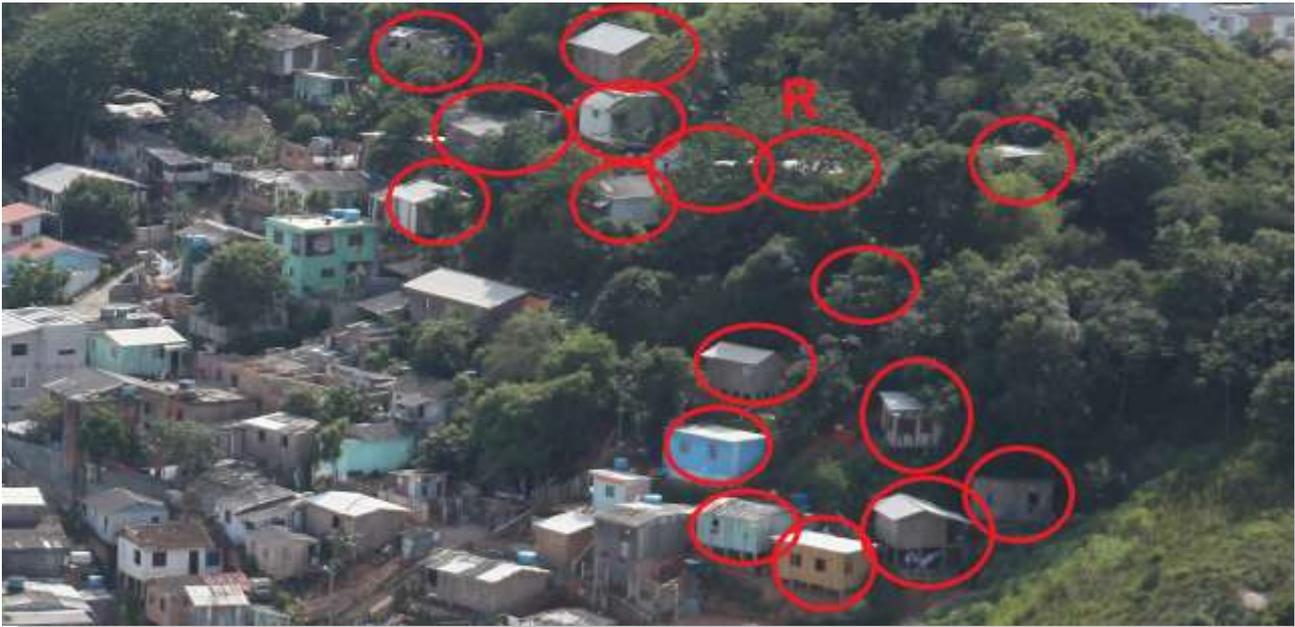
Figura 61 - Vista do mesmo trecho no topo da encosta retratado na foto anterior com detalhe para a infraestrutura parcial.

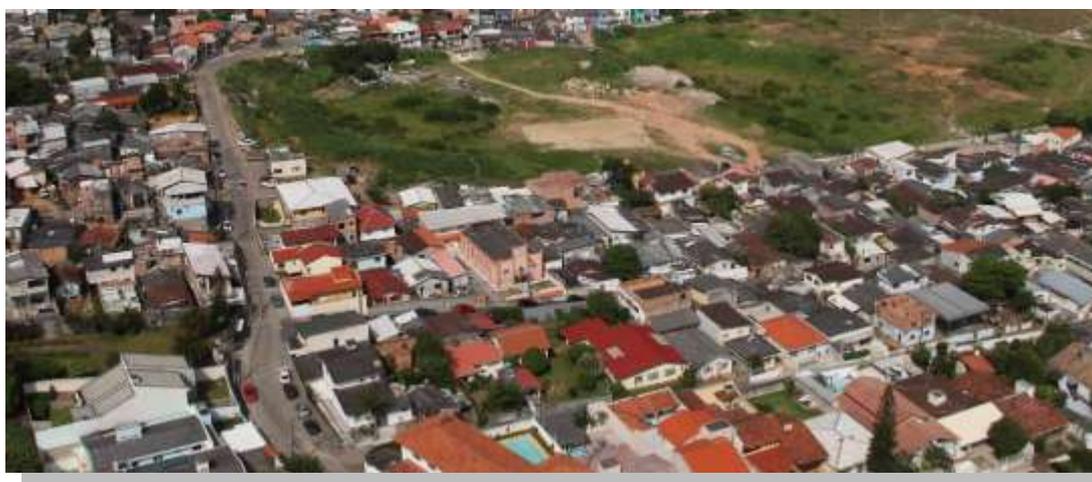
Dimensões previstas:	Não se aplica por se tratar de risco baixo a inexistente.	
Descrição Complementar:		
Grau de Risco: R1	Número de domicílios: 619	
Há necessidade de ações emergenciais?: (XXX) NÃO () SIM		
Observações (incluindo descrição de fotos obtidas no local)		
Figura 64 - Vista parcial do setor com detalhe para a urbanização.		
Indicação de Intervenção:		
Manutenção da infraestrutura e dos serviços urbanos.

Figura 64 - Vista parcial do setor com detalhe para a urbanização.

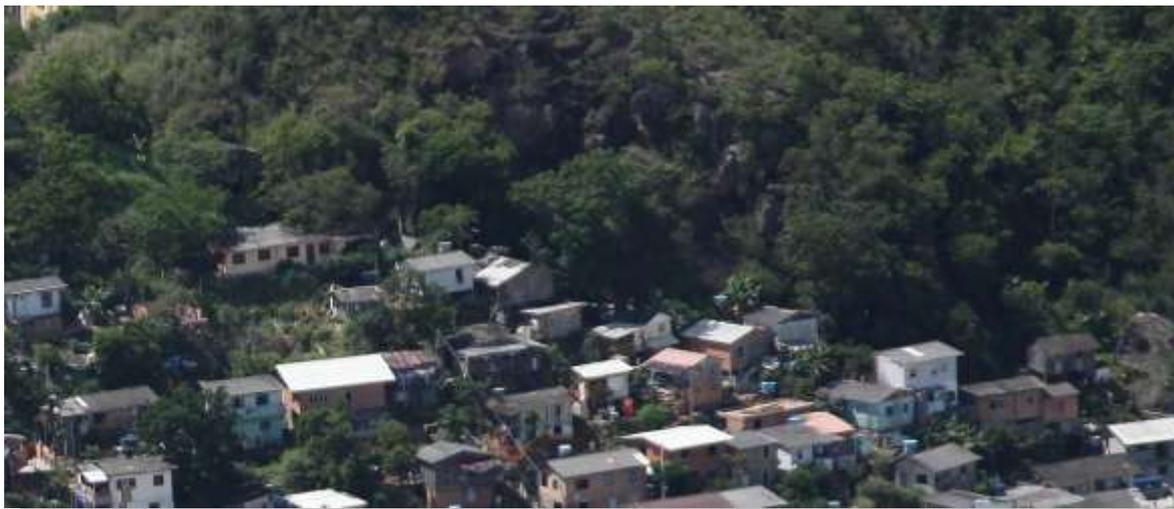
Materiais Envolvidos: blocos e lascas rochosas		
Dimensões previstas:	> 20,0m ³	
Descrição Complementar:		
Grau de Risco: R3	Número de domicílios: 13	
Há necessidade de ações emergenciais?: () NÃO (XXX) SIM		
Remoções preventivas durante os períodos de chuva		
Observações (incluindo descrição de fotos obtidas no local)		
<p>Figura 67 - Vista do setor de risco com detalhe para os blocos rochosos de grandes dimensões a montante dos domicílios.</p> <p>Figura 68 – Indicações de remoção no setor de risco.</p> <p>Figura 69 – Perfis Topográficos 1 e 2 ao longo do Setor 1, Área 6</p>		
Indicação de Intervenção:		
<ul style="list-style-type: none"> - Monitoramento sistemático e comunicação de risco - Remoção preventiva no período de chuvas - Remoção de 1 domicílio - Impedir o avanço e/ou adensamento da ocupação - Estabilização de parte da encosta rochosa com contrafortes atirantados (8x 2,0m) e canaletas de drenagem (T). - Elaboração de projeto de urbanização para adequação da infraestrutura ou remoção dos domicílios que compõem o setor (adequação do acesso veicular e pedestre, correção e disciplinamento do escoamento das águas pluviais através da construção de escadas dissipadores de energia e canaletas, redução do gradiente das águas em superfície, regularização do esgoto). - Outra possibilidade a ser verificada na etapa de projeto executivo seria o desmonte de todos os blocos rochosos instáveis.

Figura 67 - Vista do setor de risco com detalhe para os blocos rochosos de grandes dimensões a montante dos domicílios.

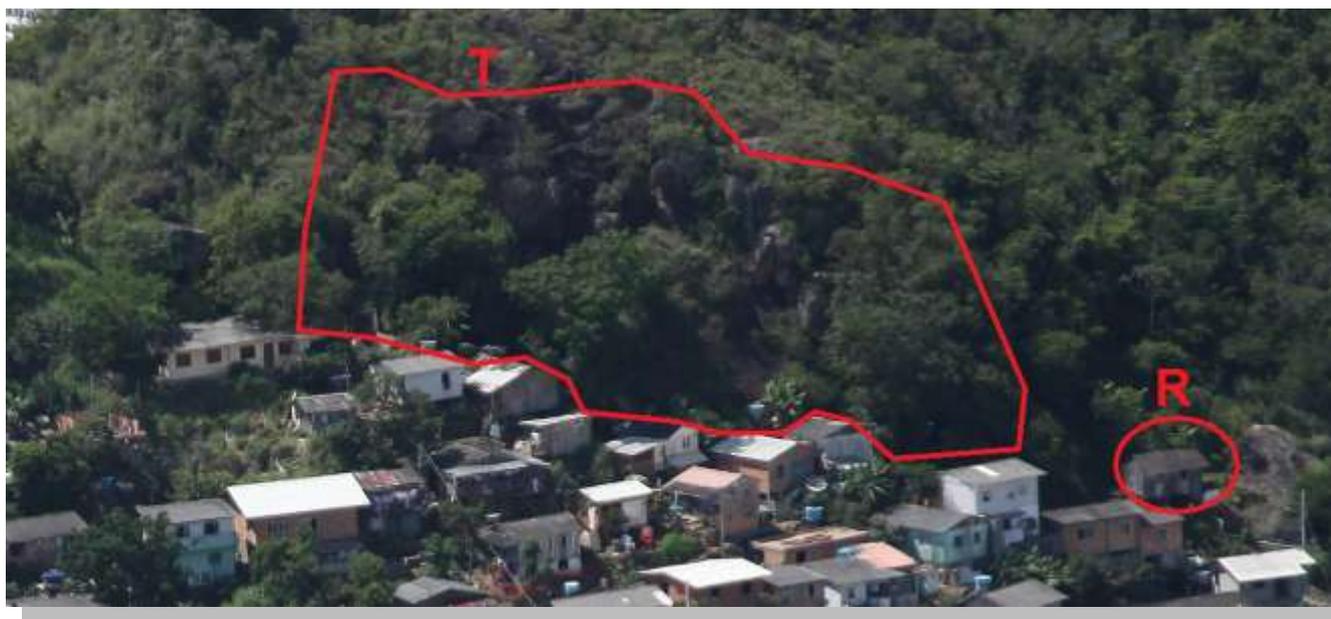
Figura 68 - Indicações de remoção no setor de risco.

Custo (R\$)	Serviços Complementares (7%)	Projetos (4%)	BDI (26,95%)
R\$ 164.998,25	R\$ 11.549,88	R\$ 6.599,93	R\$ 44.467,03
Custo Remoções: 01 x R\$ 70.000,00			
CUSTO TOTAL R\$ 297.615,09
