REVISÃO DO PLANO MUNICIPAL DE REDUÇÃO DE RISCO – PMRR - FLORIANÓPOLIS – SC

5ª ETAPA:

DOCUMENTO DA VERSÃO PRELIMINAR DO PLANO MUNICIPAL DE REDUÇÃO DE RISCOS, CONTENDO: MAPEAMENTO DE RISCO, INTERVENÇÕES ESTRUTURAIS E NÃO ESTRUTURAIS COM SEUS RESPECTIVOS ORÇAMENTOS PRELIMINARES, FONTES DE RECURSOS E HIERARQUIZAÇÃO DAS INTERVENÇÕES.

FLORIANÓPOLIS, JULHO DE 2014.

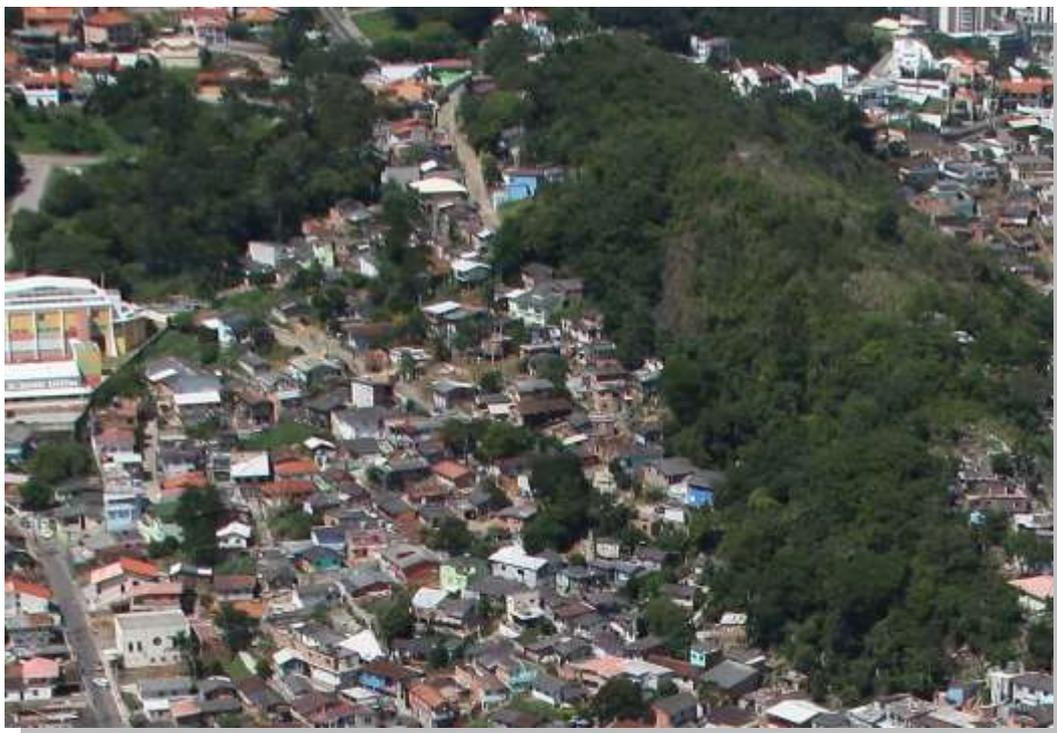
e concentrações de fluxo superficial.		
Descrição do Processo Geodinâmico		
Tipo: Queda de Bloco, Deslizamento.		
Materiais Envolvidos: blocos e lascas rochosas		
Dimensões previstas:	> 20,0 m ³	
Descrição Complementar:		
Grau de Risco: R2	Número de domicílios: 54	
Há necessidade de ações emergenciais?: (XXX) NÃO () SIM		
Observações (incluindo descrição de fotos obtidas no local)		
Figura 71 - Vista parcial do setor de risco, com detalhe para a ocupação na base do maciço rochoso com amplitude e inclinação elevadas.		
Indicação de Intervenção:		
<ul style="list-style-type: none"> - Monitoramento para avaliação do quadro diagnosticado - Informação pública com distribuição de cartilhas, reuniões e capacitações. - Orientações gerais para controle do avanço desordenado da ocupação ou adensamento da mesma sem critérios técnicos.

Figura 71 - Vista parcial do setor de risco, com detalhe para a ocupação na base do maciço rochoso com amplitude e inclinação elevadas.

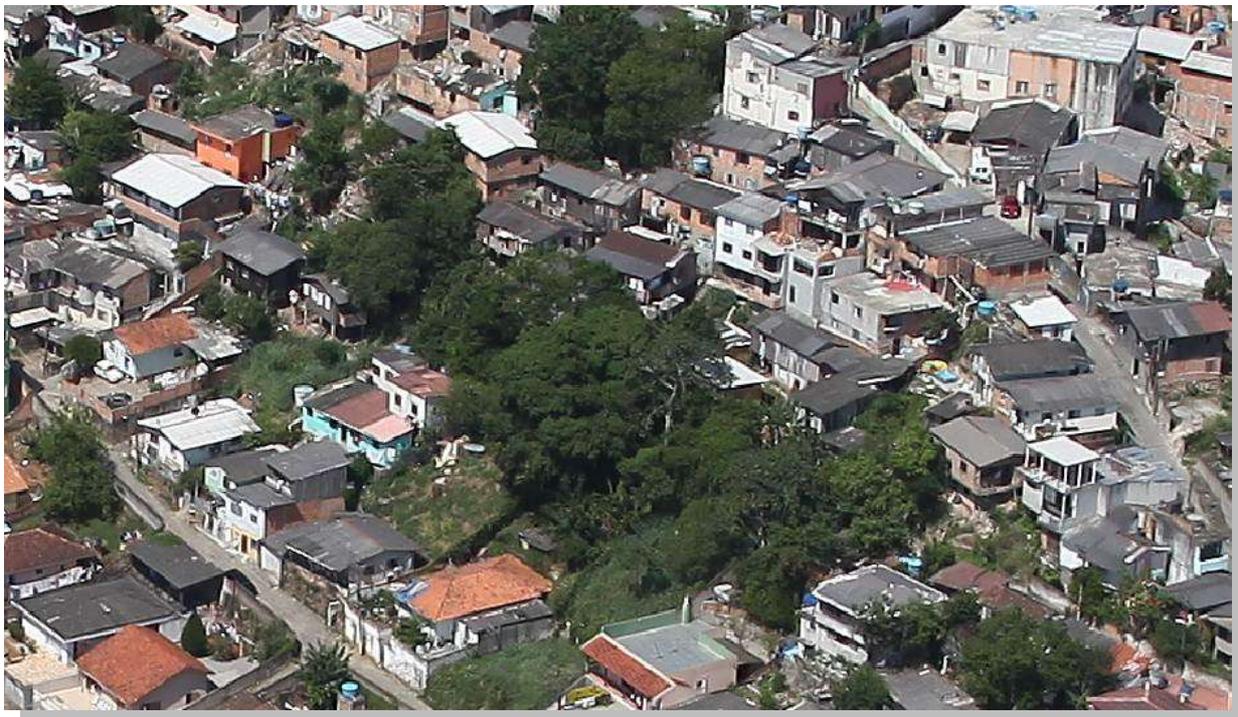
Dimensões previstas:	> 20,0 m ³	
Descrição Complementar:		
Grau de Risco: R2	Número de domicílios: 14	
Há necessidade de ações emergenciais?: (XXX) NÃO () SIM		
Observações (incluindo descrição de fotos obtidas no local)		
Figura 72 - Vista frontal do setor 4 de risco geológico com detalhe para a ocupação desordenada.		
Indicação de Intervenção:		
<ul style="list-style-type: none"> - Monitoramento para avaliação do quadro diagnosticado - Informação pública com distribuição de cartilhas, reuniões e capacitações - Orientações gerais para controle do avanço desordenado da ocupação ou adensamento da mesma sem critérios técnicos. - Impedir lançamentos de água servida e esgotamento sanitário diretamente na encosta em relação aos domicílios que ocupam a crista.

Figura 72 - Vista frontal do setor 4 de risco geológico com detalhe para a ocupação desordenada.
Autor: Fernando A. Fabiani, Dezembro de 2012.

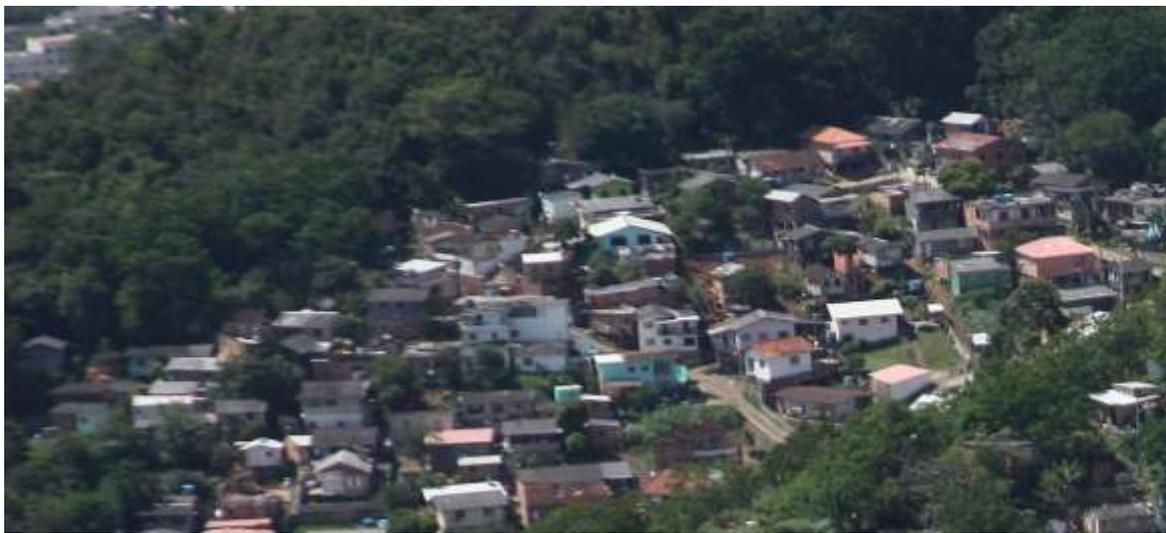
Descrição do Processo Geodinâmico		
Tipo: Queda de Bloco, Deslizamento.		
Materiais Envolvidos: solo residual e blocos rochosos		
Dimensões previstas:	> 5,0 m ³	
Descrição Complementar:		
Grau de Risco: R2	Número de domicílios: 16	
Há necessidade de ações emergenciais?: (XXX) NÃO () SIM		
Observações (incluindo descrição de fotos obtidas no local)		
Figura 73 - Vista frontal do setor 5 de risco geológico e para o avanço da ocupação sobre a área vegetada.		
Indicação de Intervenção:		
<ul style="list-style-type: none"> - Monitoramento sistemático para avaliação da evolução do quadro diagnosticado - Informação pública com distribuição de cartilhas, reuniões e capacitações. - Orientações gerais para impedir o avanço desordenado da ocupação ou adensamento da mesma sem critérios técnicos.

Figura 73 - Vista frontal do setor 5 de risco geológico e para o avanço da ocupação sobre a área vegetada.

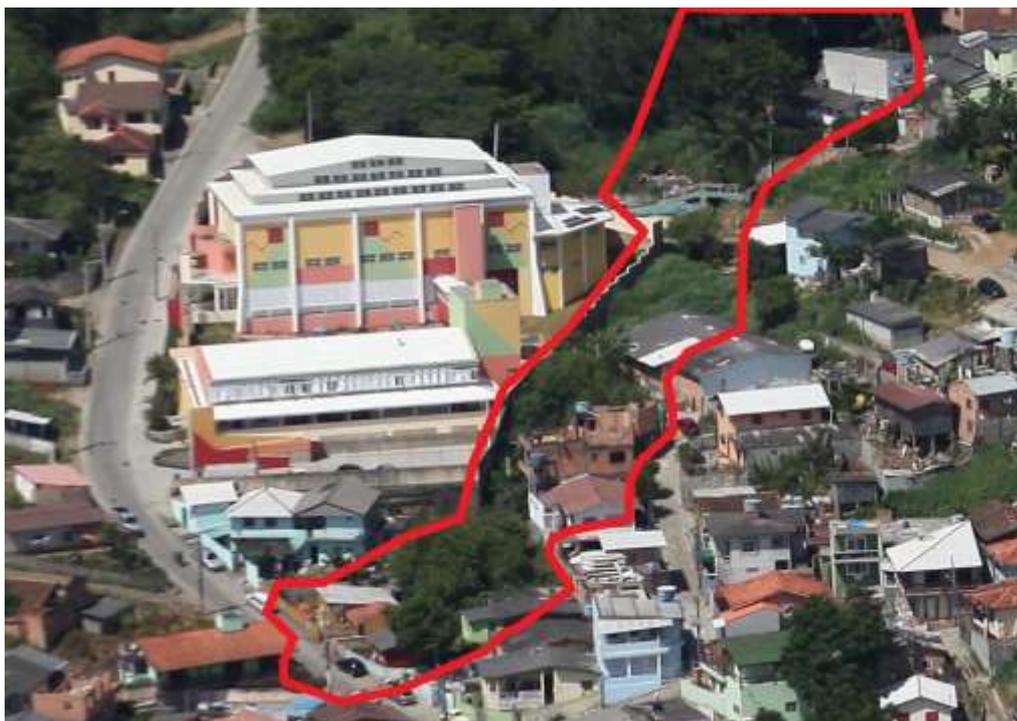
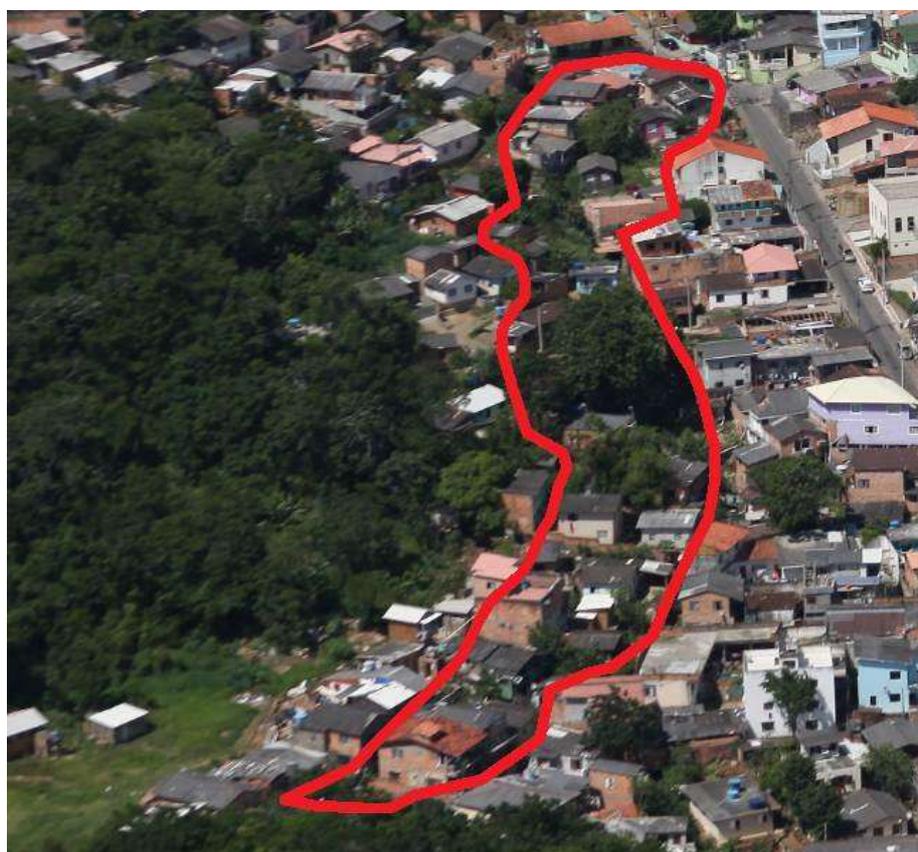
Tipo: Enxurrada.	
Materiais Envolvidos: água	
Dimensões previstas:	Por se tratar de suscetibilidade a enxurradas não é possível quantificar as dimensões. Para tal seria necessário a geração de perfis transversais e medições de vazão.
Descrição Complementar:	
Grau de Risco: R3	Número de domicílios: 46
Há necessidade de ações emergenciais?: (XXX) NÃO () SIM	
Observações (incluindo descrição de fotos obtidas no local)	
<p>Figura 74 - Vista parcial do setor 6 de risco com detalhe para trecho suscetível a enxurradas.</p> <p>Figura 75 - Vista parcial do setor 6 de risco com detalhe para trecho suscetível a enxurradas.</p> <p>Figura 76 – Perfis Topográficos 1 e 2 ao longo do Setor 6, Área 6</p>	
Indicação de Intervenção:	
<ul style="list-style-type: none"> - Impedir o adensamento da ocupação adjacente e sobre a linha de drenagem. - Elaboração de estudo complementar com o levantamento topográfico de detalhe, geração de perfis transversais, estudos hidrogeológico e medições de vazão para estabelecimento de parâmetros de acompanhamento e controle, bem como a proposição de intervenções. - Informação pública e comunicação de risco para que os moradores saiam preventivamente de suas casas no caso de chuvas muito intensas e processos de enxurradas.

Figura 74 - Vista parcial do setor 6 de risco com detalhe para trecho suscetível a enxurradas.
Autor: Fernando A. Fabrini, Dezembro de 2012.

Figura 75 - Vista parcial do setor 6 de risco com detalhe para trecho suscetível a enxurradas.
Autor: Fernando A. Fabrini, Dezembro de 2012.

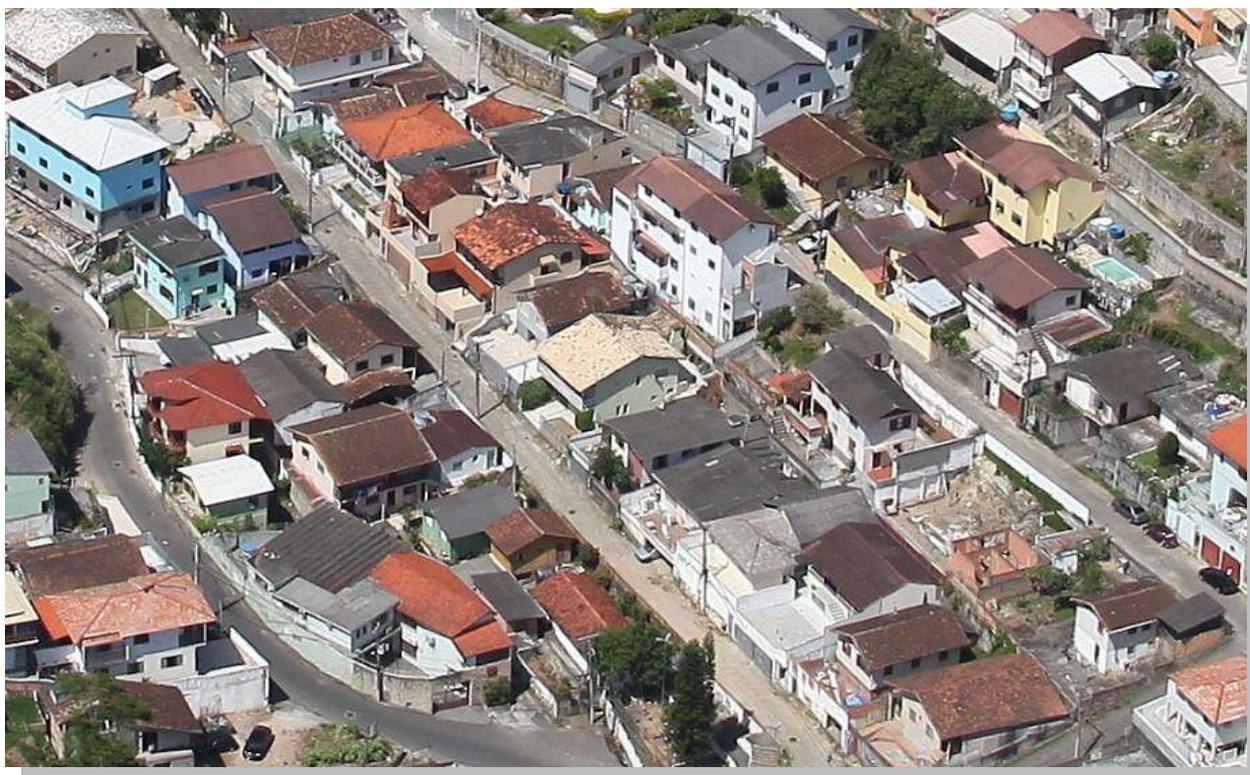
Descrição Complementar:	
Grau de Risco: R1	Número de domicílios: 738
Há necessidade de ações emergenciais?: (XXX) NÃO () SIM	
Observações (incluindo descrição de fotos obtidas no local)	
Figura 77 - Vista parcial do setor com detalhe para a urbanização.	
Indicação de Intervenção:	
Manutenção da infraestrutura e dos serviços urbanos.

Figura 77 - Vista parcial do setor com detalhe para a urbanização.

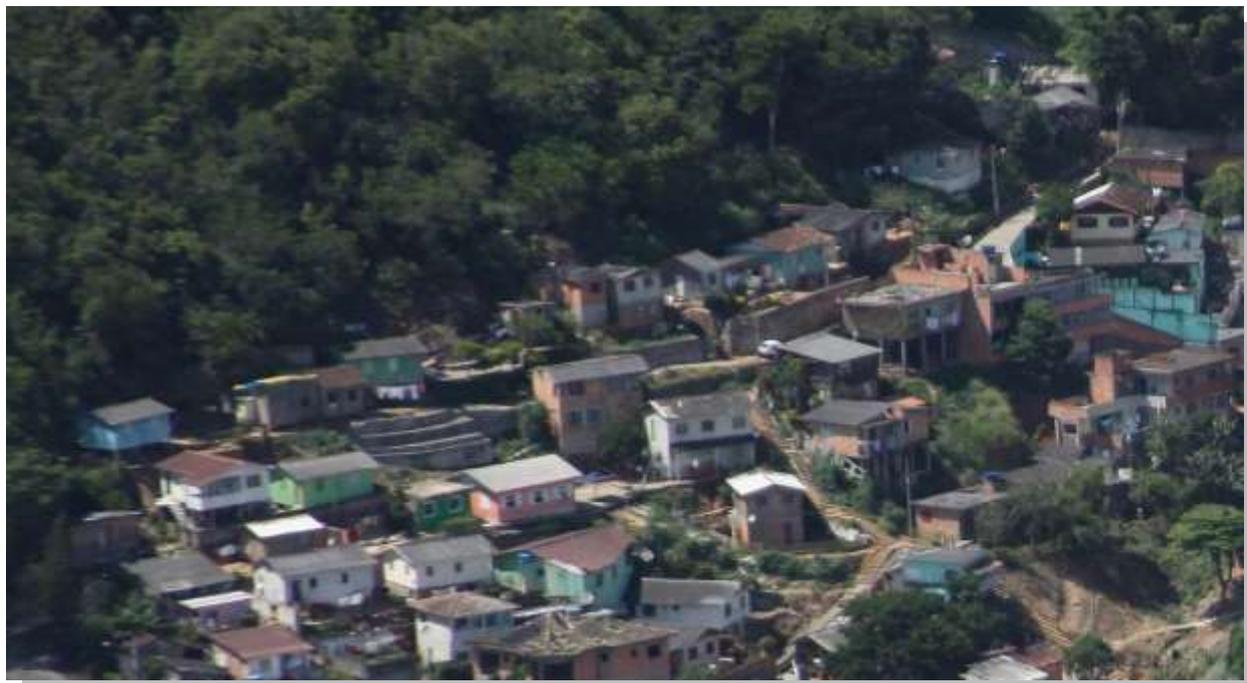
Tipo: Deslizamento	
Materiais Envolvidos: solo residual e lascas rochosas	
Dimensões previstas:	> 5,0 m ³
Descrição Complementar:	
Grau de Risco: R2	Número de domicílios: 11
Há necessidade de ações emergenciais?: (XXX) NÃO () SIM	
Observações (incluindo descrição de fotos obtidas no local)	
Figura 79 - Vista frontal do setor de risco com detalhe para avanço da ocupação sobre área vegetada.	
Indicação de Intervenção:	
<ul style="list-style-type: none"> - Monitoramento para avaliação do quadro diagnosticado - Informação pública com distribuição de cartilhas, reuniões e capacitações. - Orientações gerais para controle do avanço desordenado da ocupação ou adensamento da mesma sem critérios técnicos.

Figura 79 - Vista frontal do setor de risco com detalhe para avanço da ocupação sobre área vegetada.

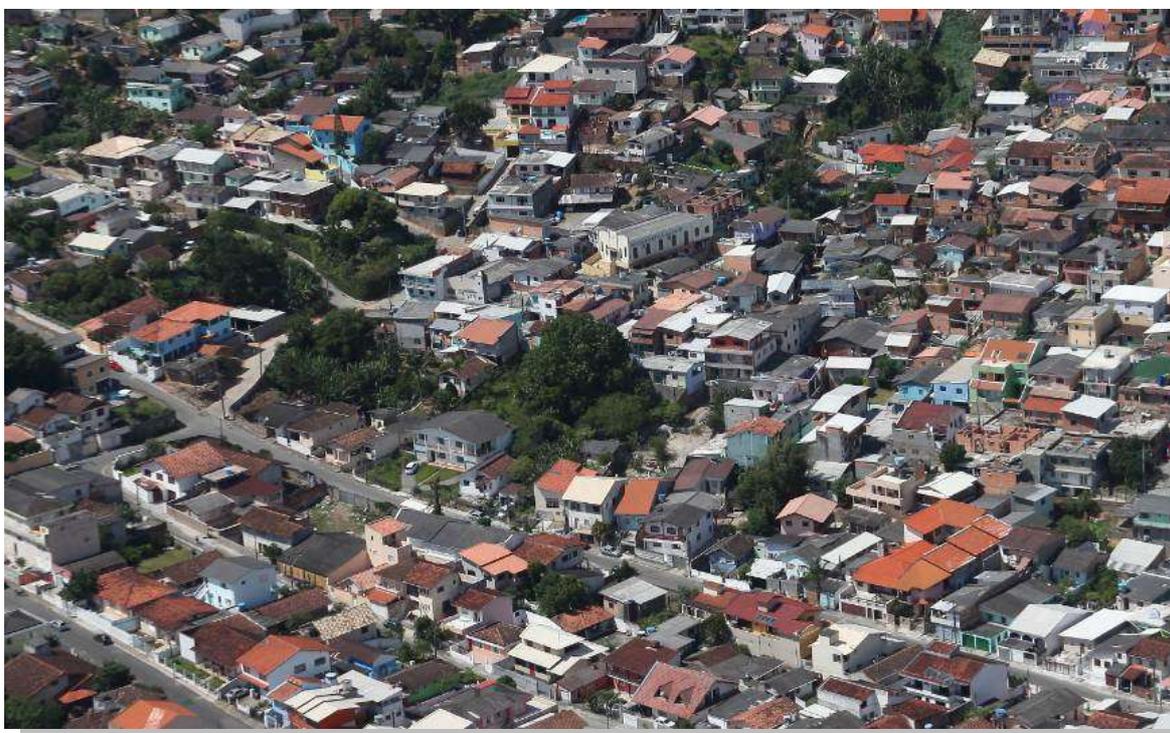
Materiais Envolvidos: solo residual	
Dimensões previstas:	Não se aplica por se tratar de risco baixo a inexistente.
Descrição Complementar:	
Grau de Risco: R1	Número de domicílios: 336
Há necessidade de ações emergenciais?: (XXX) NÃO () SIM	
Observações (incluindo descrição de fotos obtidas no local)	
Figura 79 - Vista parcial do setor com detalhe para a urbanização.	
Indicação de Intervenção: Manutenção da infraestrutura e dos serviços urbanos.

Figura 80 - Vista parcial do setor com detalhe para a urbanização.

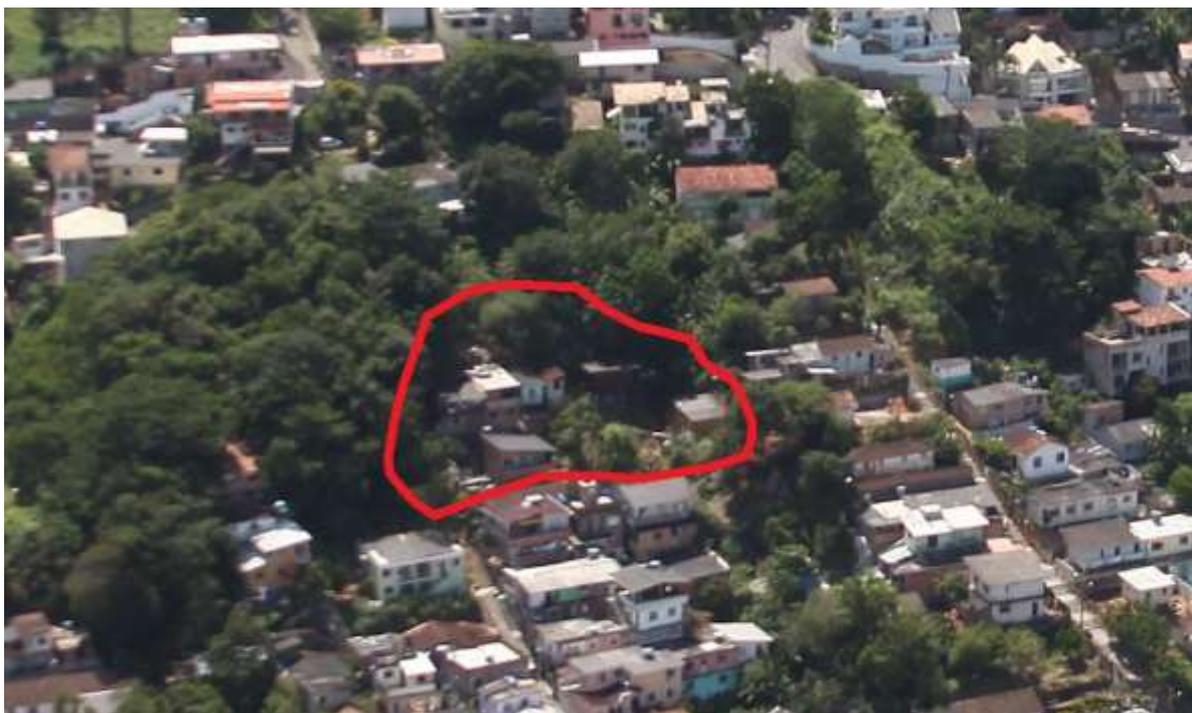
Tipo: Deslizamento	
Materiais Envolvidos: solo residual	
Dimensões previstas:	> 10,0 m ³
Descrição Complementar:	
Grau de Risco: R3	Número de domicílios: 3
Há necessidade de ações emergenciais?: () NÃO (XXX) SIM	
Remoções preventivas durante os períodos de chuva	
Observações (incluindo descrição de fotos obtidas no local)	
<p>Figura 82 - Vista frontal do setor de risco geológico. Detalhe para a forma de ocupação da ocupação.</p> <p>Figura 83 - Vista de detalhe para o setor 1 de risco com destaque para os taludes verticalizados nos fundos dos domicílios.</p> <p>Figura 84 - Indicações de remoção no setor de risco.</p> <p>Figura 85 - Perfis Topográficos 1 e 2 ao longo do Setor 1, Área 8</p>	
<p>Indicação de Intervenção:</p> <ul style="list-style-type: none"> - Remoção de 3 domicílios conforme indicação em foto a seguir. - Fiscalização para impedir a reocupação - Elaboração de projeto urbanístico para adequação da infraestrutura, interligação do sistema viário e tratamento das áreas não ocupadas (adequação do acesso veicular e pedestre, correção e disciplinamento do escoamento das águas pluviais através da construção de escadas dissipadores de energia e canaletas, redução do gradiente das águas em superfície, regularização do esgoto).

Figura 82 - Vista frontal do setor de risco geológico. Detalhe para a forma de ocupação da ocupação.

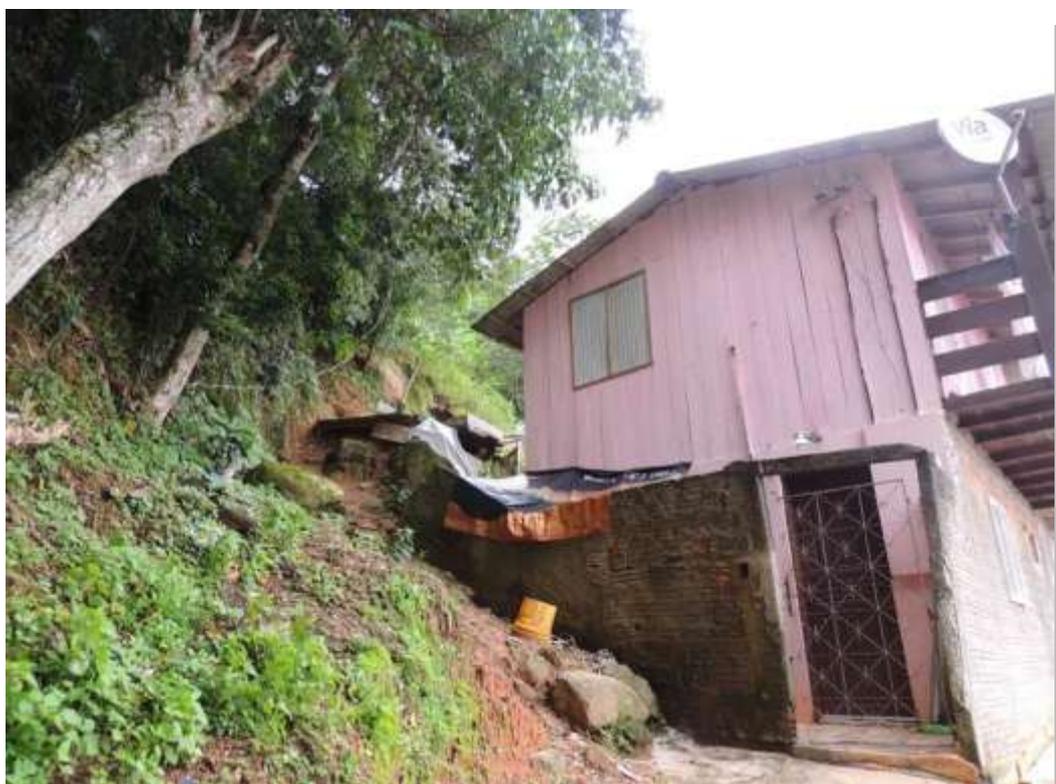
Figura 83 - Vista de detalhe para o setor 1 de risco com destaque para os taludes verticalizados nos fundos dos domicílios.

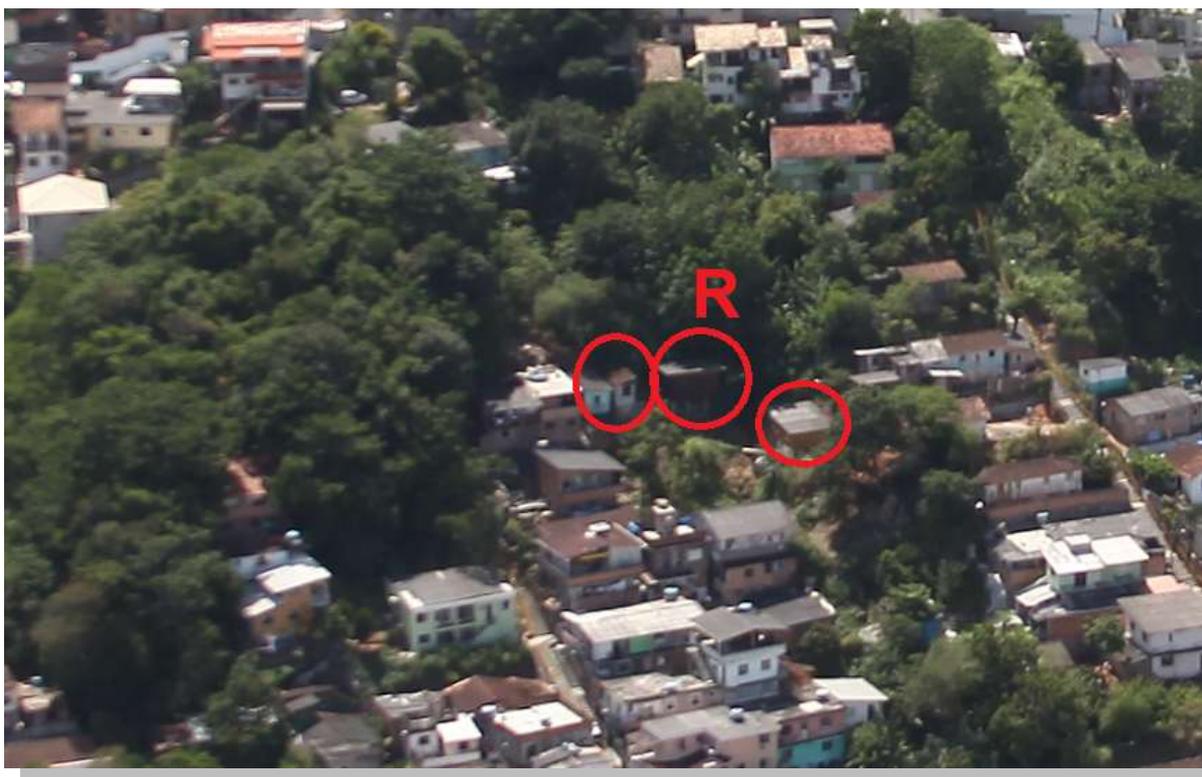
Figura 84 - Indicações de remoção no setor de risco.

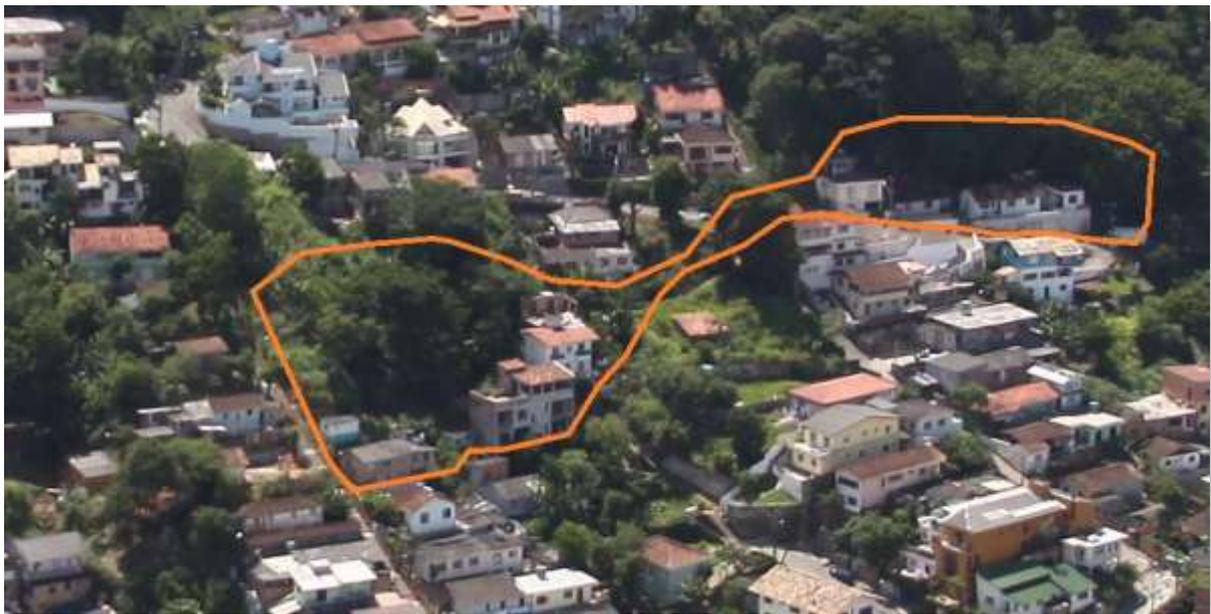
Materiais Envolvidos: solo residual e lascas rochosas	
Dimensões previstas:	> 10,0 m ³
Descrição Complementar:	
Grau de Risco: R2	Número de domicílios: 11
Há necessidade de ações emergenciais?: (XXX) NÃO () SIM	
Observações (incluindo descrição de fotos obtidas no local)	
Figura 86 - Vista frontal do setor de risco geológico. Domicílios com bom padrão construtivo, mas com taludes de corte verticalizados.	
Indicação de Intervenção:	
<ul style="list-style-type: none"> - Monitoramento para avaliação do quadro diagnosticado - Informação pública com distribuição de cartilhas, reuniões e capacitações. - Orientações gerais para controle do avanço desordenado da ocupação ou adensamento da mesma sem critérios técnicos.

Figura 86 - Vista frontal do setor de risco geológico. Domicílios com bom padrão construtivo, mas com taludes de corte verticalizados.

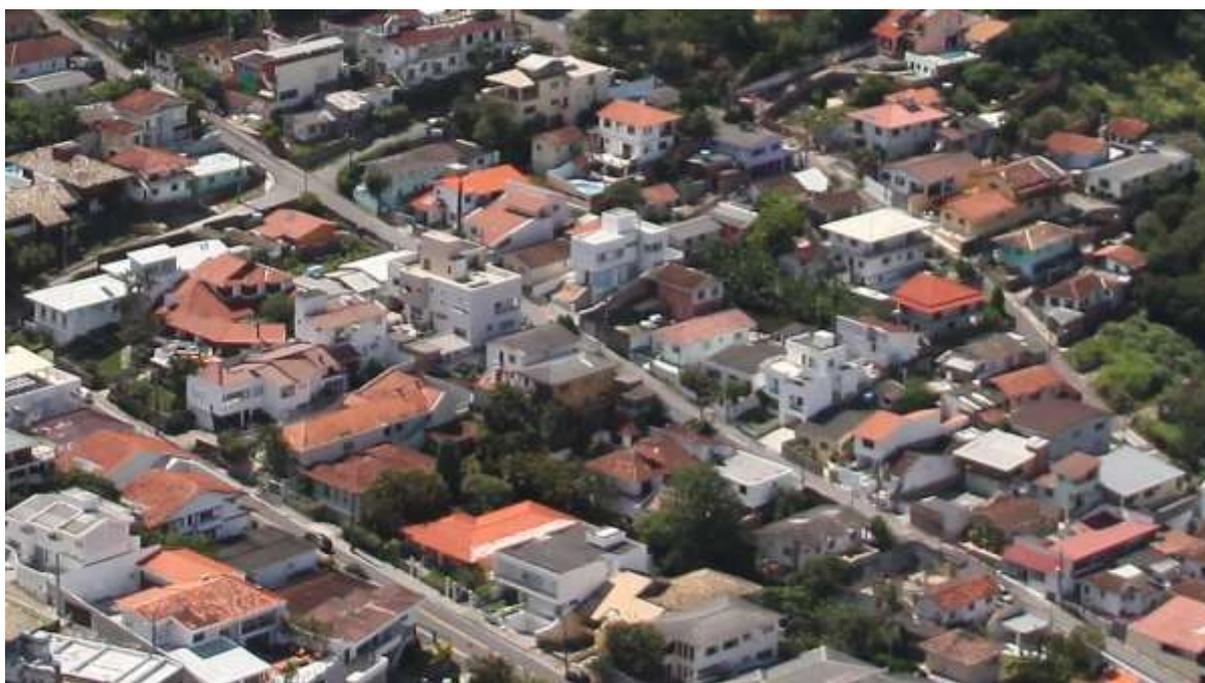
Descrição Complementar:	
Grau de Risco: R1	Número de domicílios: 293
Há necessidade de ações emergenciais?: (XXX) NÃO () SIM	
Observações (incluindo descrição de fotos obtidas no local)	
Figura 87 - Vista parcial do setor com detalhe para a urbanização.	
Indicação de Intervenção:	
Manutenção da infraestrutura e dos serviços urbanos.

Figura 87 - Vista parcial do setor com detalhe para a urbanização.

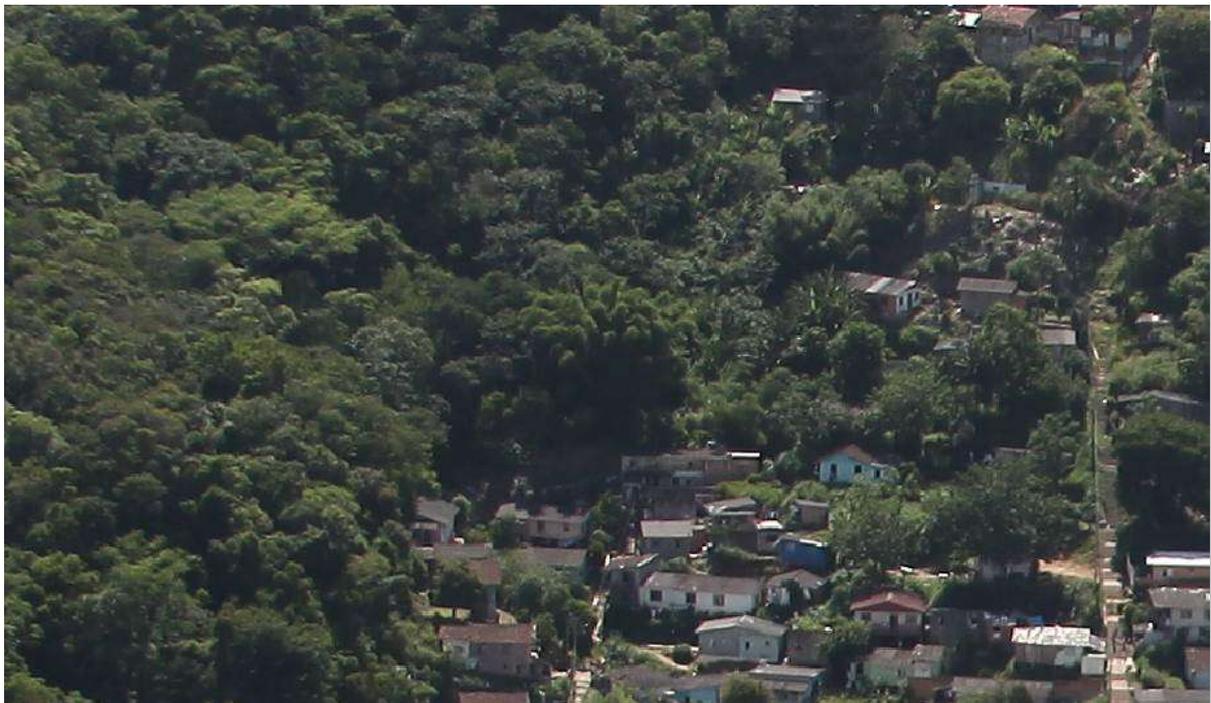
Tipo: Deslizamento, Deslizamento Aterro.	
Materiais Envolvidos: solo residual, cobertura vegetal e blocos rochosos.	
Dimensões previstas:	> 30,0 m ³
Descrição Complementar:	
Grau de Risco: R3	Número de domicílios: 18
Há necessidade de ações emergenciais?: () NÃO (XXX) SIM	
Remoções preventivas durante os períodos de chuva	
Observações (incluindo descrição de fotos obtidas no local)	
<p>Figura 89 - Vista frontal do setor de risco. Detalhe para avanço da ocupação sobre trecho instável da encosta.</p> <p>Figura 90 – Indicações de remoção no setor de risco.</p> <p>Figura 91 – Perfil Topográfico 1 ao longo do Setor 1, Área 9</p>	
Indicação de Intervenção:	
<ul style="list-style-type: none"> - Remoção dos domicílios que compõem o setor por se tratar de área não edificante do ponto de vista geológico-geotécnico. - Adequação da escadaria que faz a ligação entre a Rua José Boiteux e a Rua José Vieira: 150,00 x 2,0m.

Figura 89 - Vista frontal do setor de risco. Detalhe para avanço da ocupação sobre trecho instável da encosta.

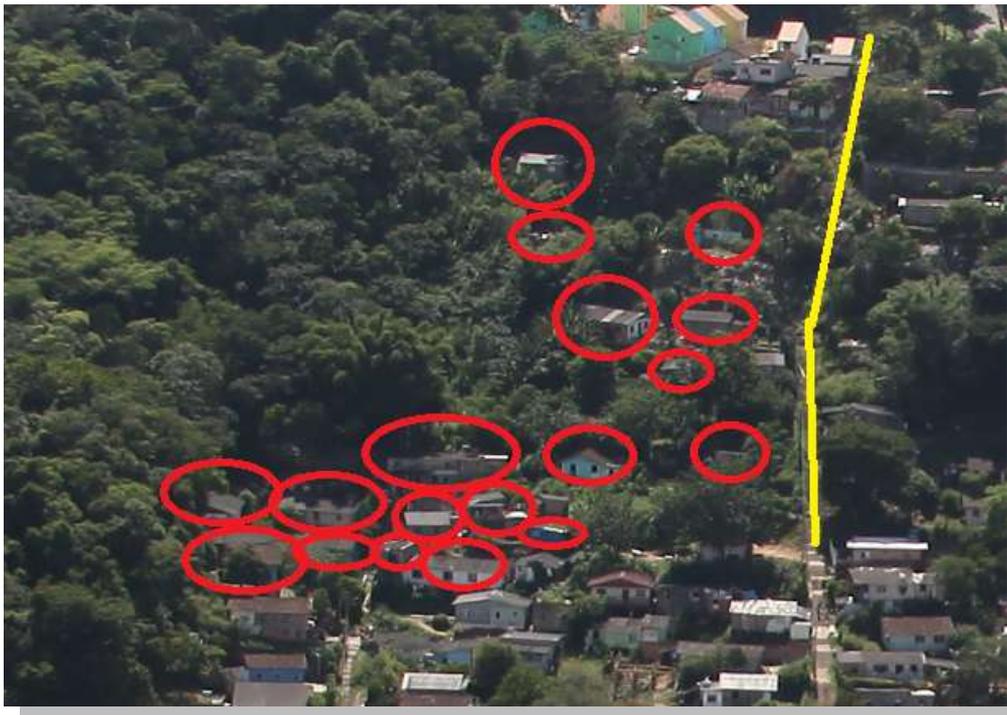
Figura 90 - Indicações de remoção no setor de risco.

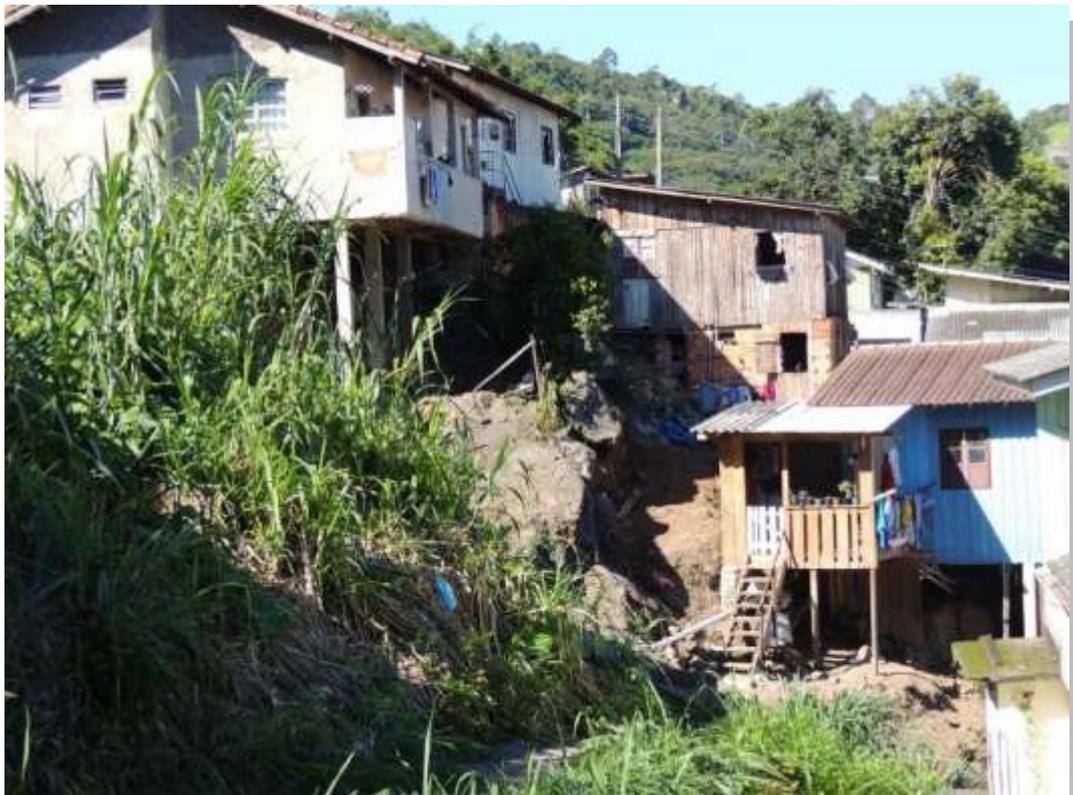
Figura 92 - Setor 2 de risco geológico com detalhe para os blocos rochosos entre dois domicílios.

- Remoção ou desmonte do bloco rochoso instável retratado na foto a seguir: 1,0m³
- Informação pública com distribuição de cartilhas, reuniões e capacitações.
- Orientações gerais para controle do avanço desordenado da ocupação ou adensamento da mesma sem critérios técnicos.

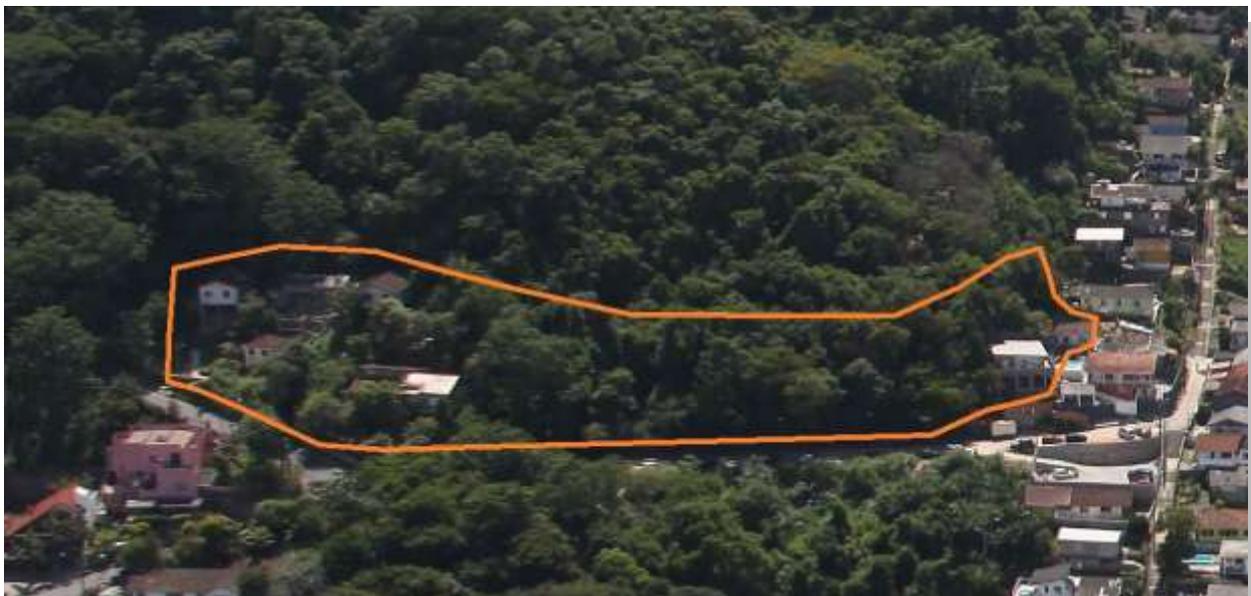
massa, feições erosivas e concentrações de fluxo superficial.		
Descrição do Processo Geodinâmico		
Tipo: Deslizamento, Rolamento de Bloco.		
Materiais Envolvidos: solo residual e blocos rochosos		
Dimensões previstas:	> 5,0 m ³	
Descrição Complementar:		
Grau de Risco: R2	Número de domicílios: 10	
Há necessidade de ações emergenciais?: (XXX) NÃO () SIM		
Observações (incluindo descrição de fotos obtidas no local)		
Figura 94 - Avanço da ocupação sobre trecho vegetado da encosta.		
Indicação de Intervenção:		
<ul style="list-style-type: none"> - Monitoramento para avaliação do quadro diagnosticado - Informação pública com distribuição de cartilhas, reuniões e capacitações. - Orientações gerais para controle do avanço desordenado da ocupação ou adensamento da mesma sem critérios técnicos.

Figura 94 - Avanço da ocupação sobre trecho vegetado da encosta.

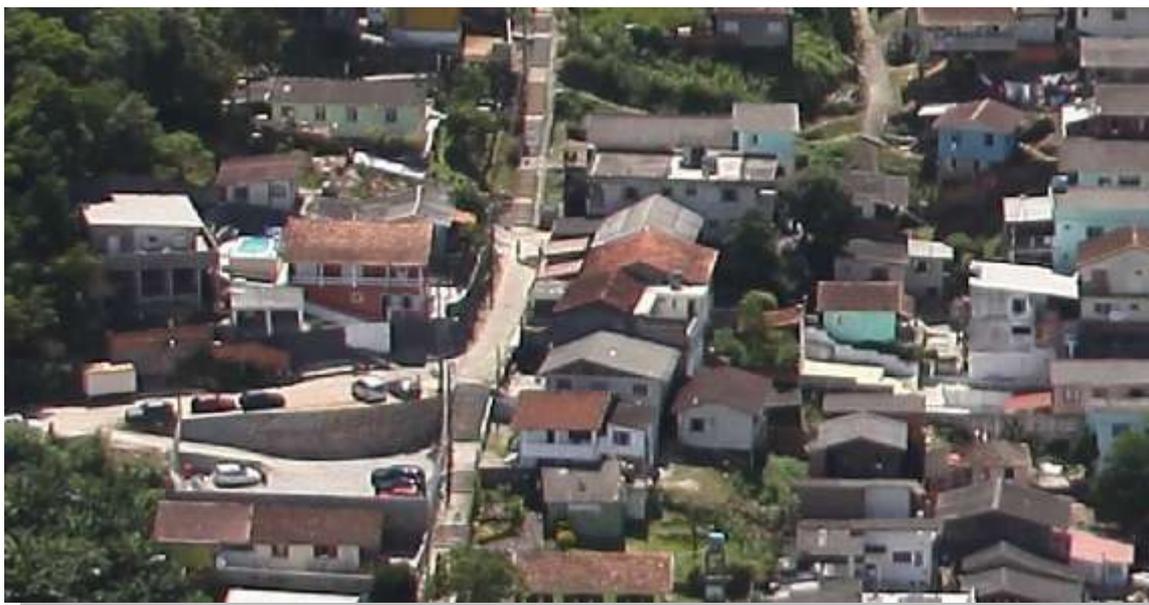
Figura 95 - Vista parcial do setor com detalhe para a urbanização.

Descrição Complementar:	
Grau de Risco: R1	Número de domicílios: 58
Há necessidade de ações emergenciais?: (XXX) NÃO () SIM	
Observações (incluindo descrição de fotos obtidas no local)	
Figura 95 - Vista parcial do setor com detalhe para a urbanização.	
Indicação de Intervenção:	
Manutenção da infraestrutura e dos serviços urbanos.

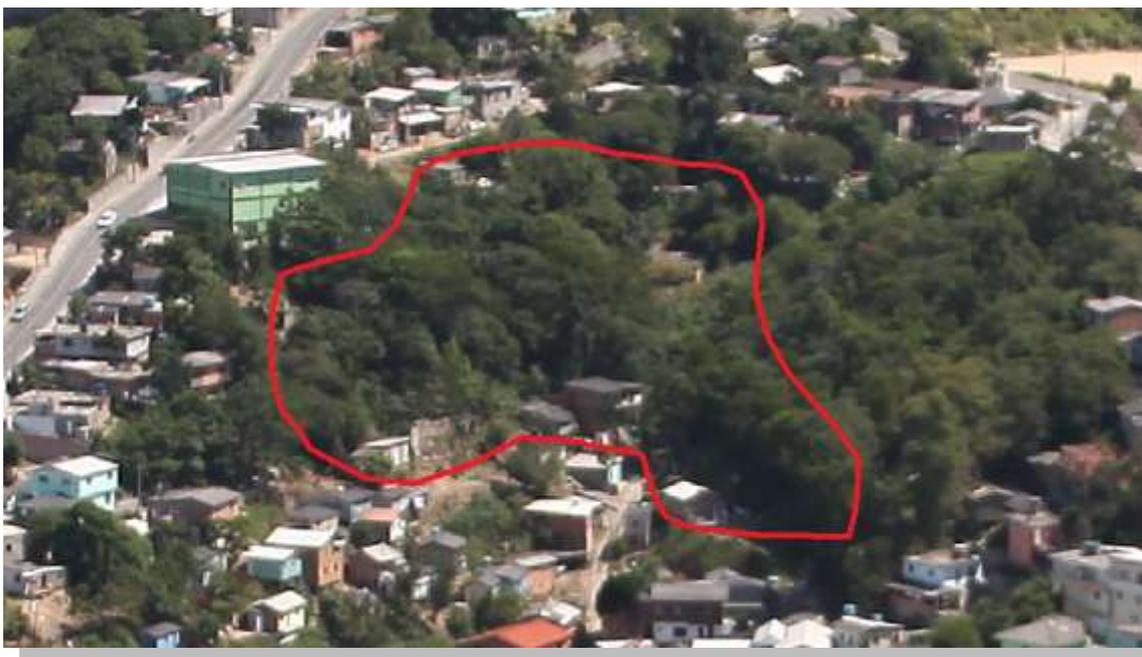
fluxo superficial.		
Descrição do Processo Geodinâmico		
Tipo: Deslizamento		
Materiais Envolvidos: solo residual		
Dimensões previstas:	> 20,0 m ³	
Descrição Complementar:		
Grau de Risco: R3	Número de domicílios: 15	
Há necessidade de ações emergenciais?: () NÃO (XXX) SIM		
Remoções preventivas durante os períodos de chuva		
Observações (incluindo descrição de fotos obtidas no local)		
<p>Figura 97 - Domicílios de baixo padrão construtivo em área sem infraestrutura instalada.</p> <p>Figura 98 - Vista parcial do setor retratando a descrição da foto anterior.</p> <p>Figura 99 – Indicações de remoção no setor de risco.</p> <p>Figura 100 – Perfil Topográfico 1 ao longo do Setor 1, Área 10</p>		
Indicação de Intervenção:		
<ul style="list-style-type: none"> - Remoção inicial dos 8 domicílios indicados na figura final. - Fiscalização para impedir novas ocupações e/ou ampliação das já existentes. - Elaboração de projeto urbanístico para verificação se é possível consolidar parte da área ou a remoção definitiva dos demais domicílios (adequação do acesso veicular e pedestre, correção e disciplinamento do escoamento das águas pluviais através da construção de escadas dissipadores de energia e canaletas, redução do gradiente das águas em superfície, regularização do esgoto). - Informação pública com distribuição de cartilhas, reuniões e capacitações. - Orientações gerais para controle do avanço desordenado da ocupação ou adensamento da mesma sem critérios técnicos.

Figura 97 - Domicílios de baixo padrão construtivo em área sem infraestrutura instalada.
Autor: Fernando A. Fabrini, Dezembro de 2012.

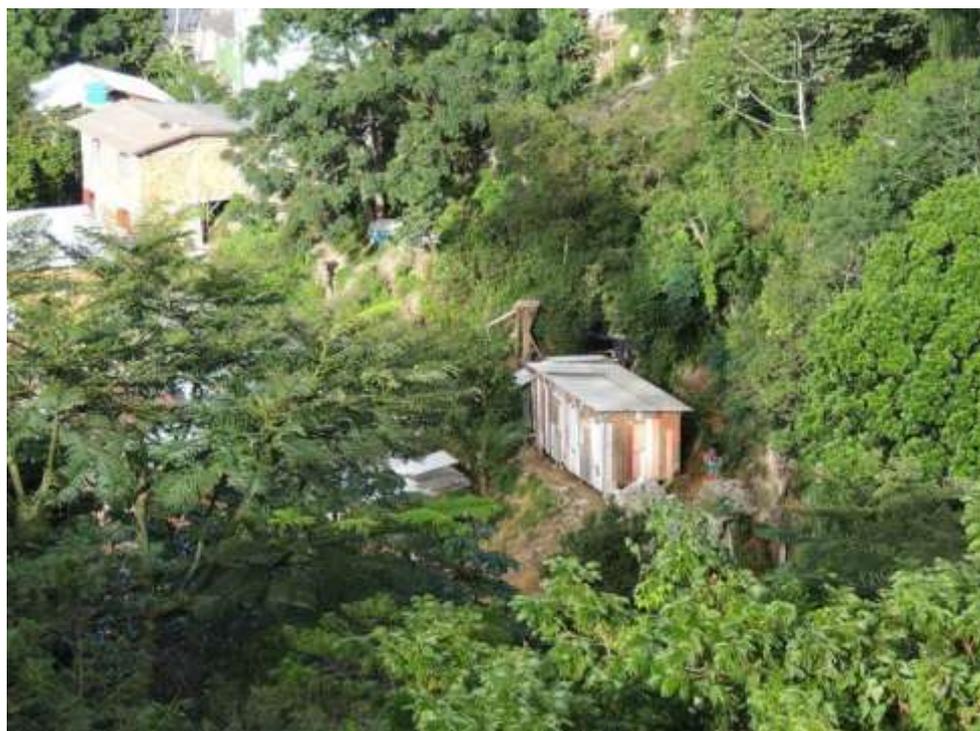
Figura 98 - Vista parcial do setor retratando a descrição da foto anterior.
Autor: Leonardo A Souza, Março de 2013.

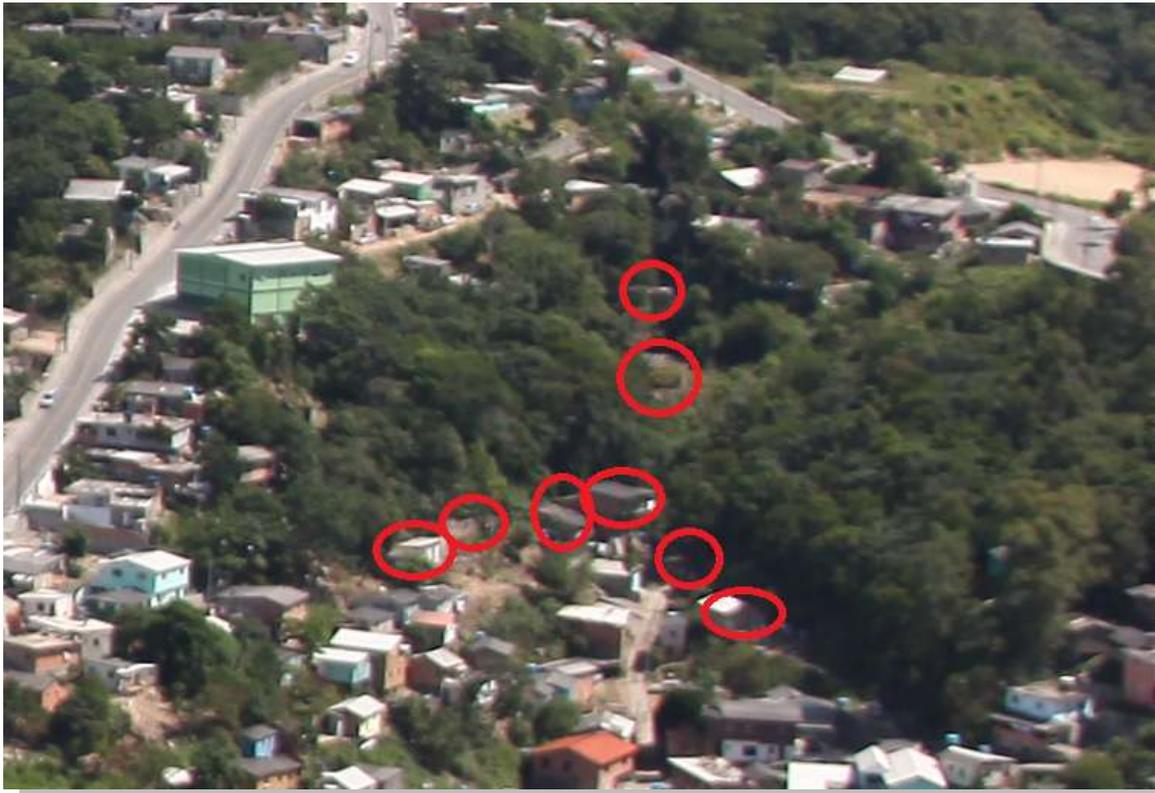
Figura 99 - Indicações de remoção no setor de risco.

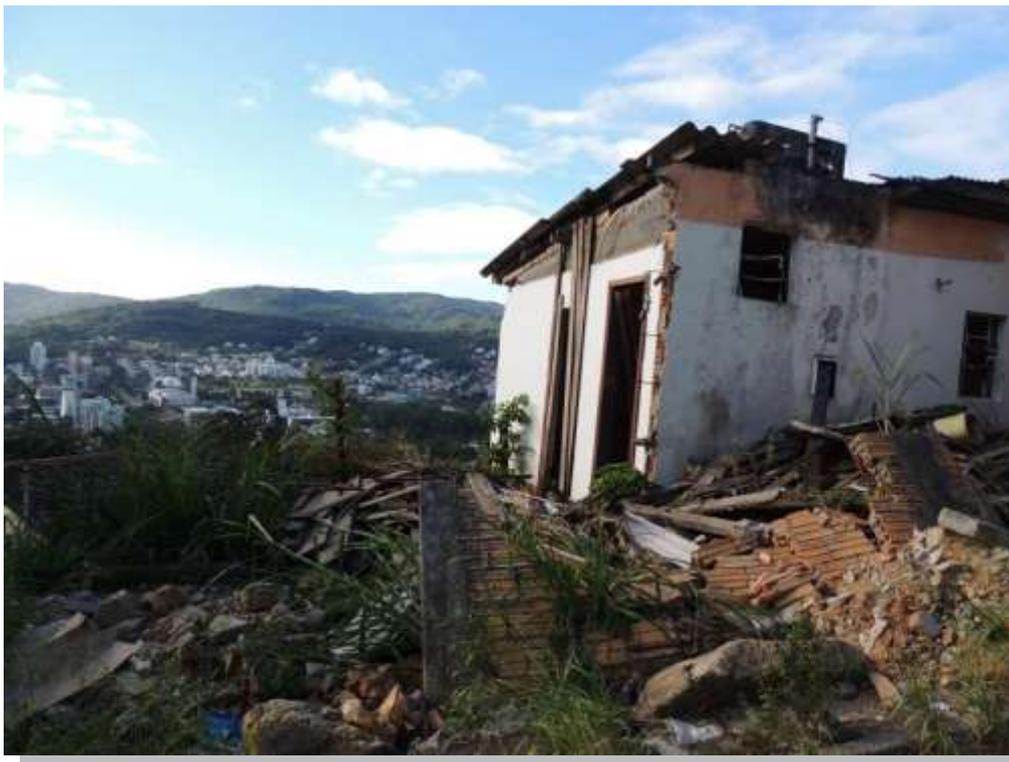
Descrição Complementar:	
Grau de Risco: R3	Número de domicílios: 3
Há necessidade de ações emergenciais?: () NÃO (XXX) SIM	
Remoções preventivas durante os períodos de chuva	
Observações (incluindo descrição de fotos obtidas no local)	
Figura 101 - Domicílio ocupando a crista da encosta em trecho instável.	
Figura 102 – Perfil Topográfico 1 ao longo do Setor 2, Área 10	
Indicação de Intervenção:	
<ul style="list-style-type: none"> - Remoção dos 3 domicílios que compõe o setor, limpeza da área e fiscalização para impedir a reocupação. - Informação pública com distribuição de cartilhas, reuniões e capacitações. - Orientações gerais para controle do avanço desordenado da ocupação ou adensamento da mesma sem critérios técnicos.

Figura 101 - Domicílio ocupando a crista da encosta em trecho instável.
