REVISÃO DO PLANO MUNICIPAL DE REDUÇÃO DE RISCO – PMRR - FLORIANÓPOLIS – SC

5ª ETAPA:

DOCUMENTO DA VERSÃO PRELIMINAR DO PLANO MUNICIPAL DE REDUÇÃO DE RISCOS, CONTENDO: MAPEAMENTO DE RISCO, INTERVENÇÕES ESTRUTURAIS E NÃO ESTRUTURAIS COM SEUS RESPECTIVOS ORÇAMENTOS PRELIMINARES, FONTES DE RECURSOS E HIERARQUIZAÇÃO DAS INTERVENÇÕES.

FLORIANÓPOLIS, JULHO DE 2014.

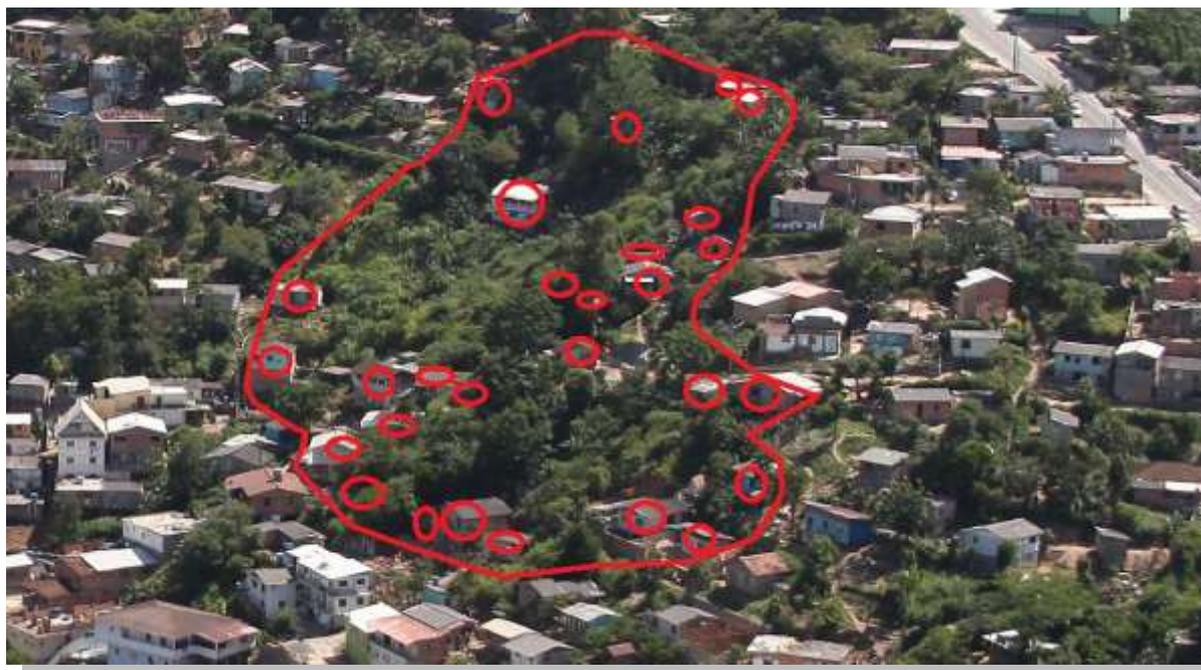
fluxo superficial.		
Descrição do Processo Geodinâmico		
Tipo: Deslizamento		
Materiais Envolvidos: solo e depósito superficial		
Dimensões previstas:	> 50,0 m ³	
Descrição Complementar:		
Grau de Risco: R3	Número de domicílios: 28	
Há necessidade de ações emergenciais?: () NÃO (XXX) SIM		
Remoções definitivas		
Observações (incluindo descrição de fotos obtidas no local)		
<p>Figura 103 - Vista frontal do setor de risco com indicação das remoções. Ausência de infraestrutura, adensamento da ocupação e instabilidade do terreno.</p> <p>Figura 104 - Vista parcial do setor com detalhe para a ocupação desordenada.</p> <p>Figura 105 - Vista parcial do setor com detalhe para o baixo padrão construtivo e construções sobre as linhas de drenagem da encosta.</p> <p>Figura 106 - Vista parcial do setor com detalhe para a tipologia das ocupações, blocos rochosos instáveis.</p> <p>Figura 107 - Vista parcial do setor com domicílio de baixo padrão construtivo e talude de corte verticalizado.</p> <p>Figura 108 – Perfil Topográfico 1 ao longo do Setor 3, Área 10</p>

Figura 103 - Vista frontal do setor de risco com indicação das remoções. Ausência de infraestrutura, adensamento da ocupação e instabilidade do terreno.

Indicação de Intervenção:		
<ul style="list-style-type: none"> - A avaliação geológico-geotécnica remeteu a classificar a área como não edificante devendo os domicílios ser removidos. - Informação pública com distribuição de cartilhas, reuniões e capacitações. - Orientações gerais para controle do avanço desordenado da ocupação ou adensamento da mesma sem critérios técnicos.

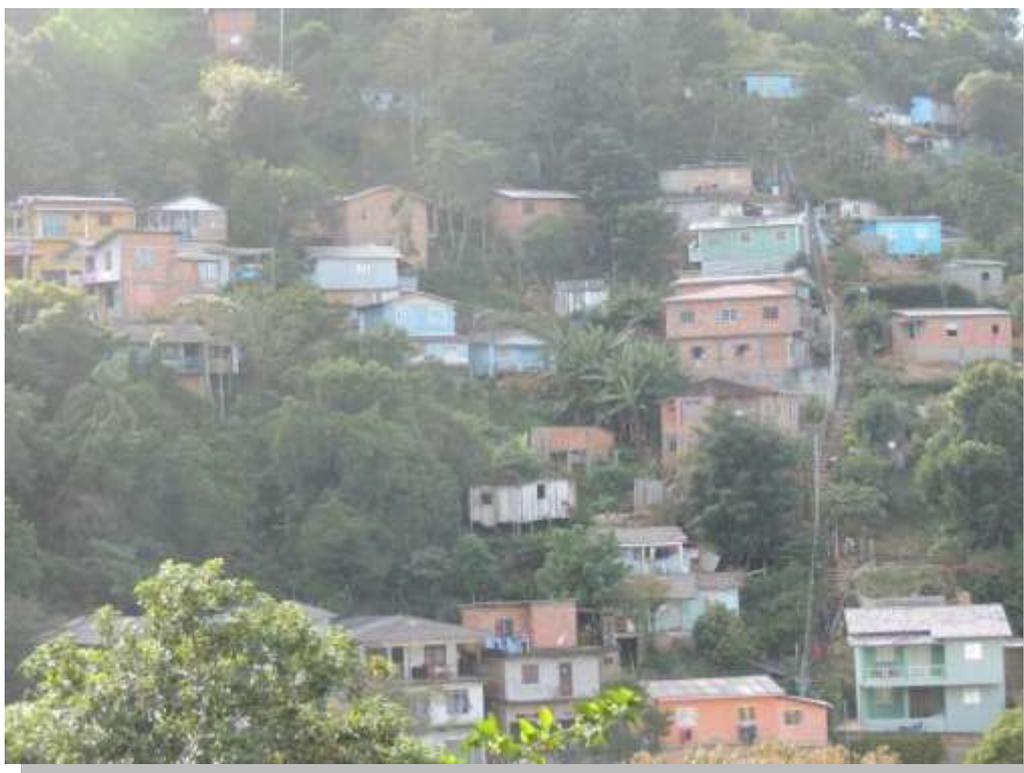
Figura 104 - Vista parcial do setor com detalhe para a ocupação desordenada.

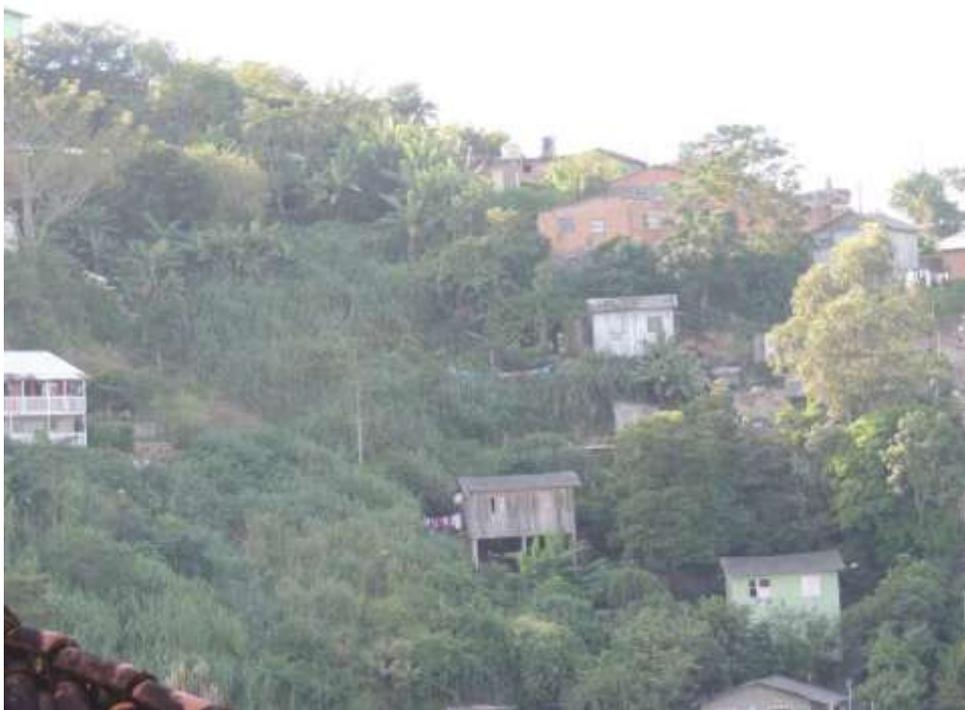
Figura 105 - Vista parcial do setor com detalhe para o baixo padrão construtivo e construções sobre as linhas de drenagem da encosta.

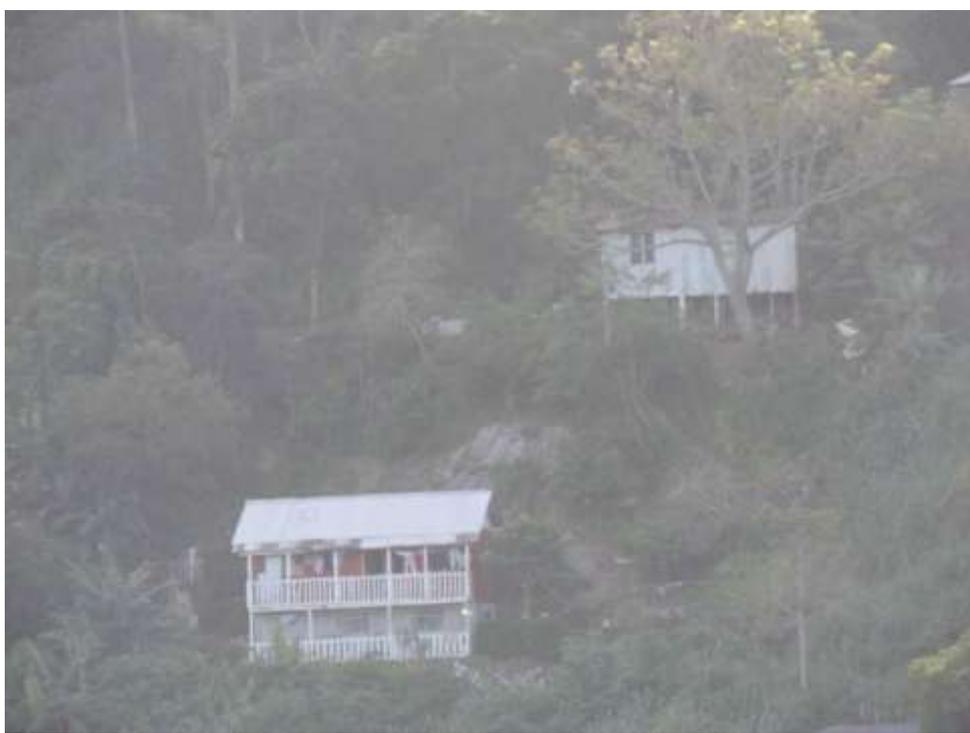
Figura 106 - Vista parcial do setor com detalhe para a tipologia das ocupações, blocos rochosos instáveis.

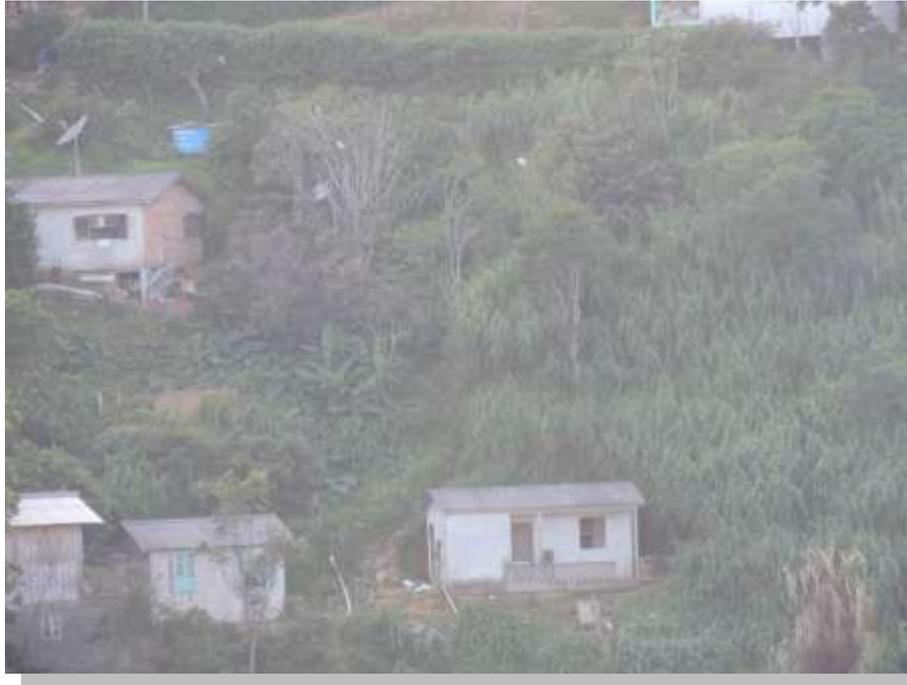
Figura 107 - Vista parcial do setor com domicílio de baixo padrão construtivo e talude de corte verticalizado.

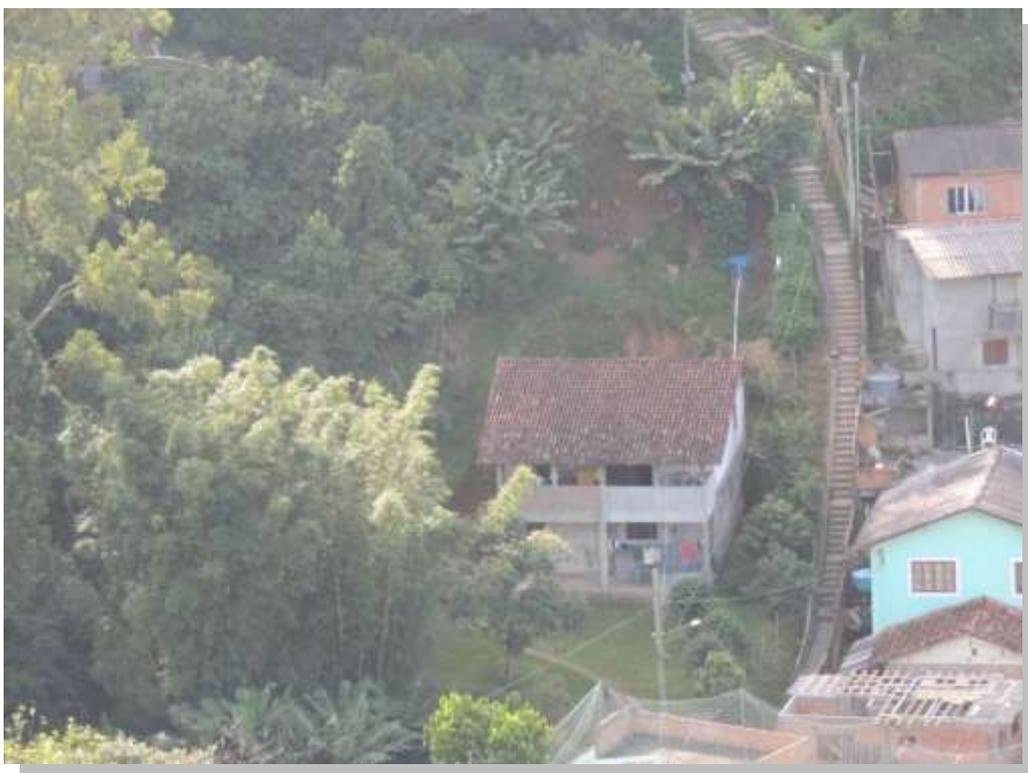
Figura 110 - Notar talude de corte e cicatriz de deslizamento nos fundos do domicílio.
Autor: Leonardo A Souza, Março de 2013.

Indicação de Intervenção:		
<ul style="list-style-type: none"> - Estrutura de contenção nos fundos do domicílio retratado a seguir: 15,0 x 4,0m - Remoção dos domicílios indicados nas fotos 113 e 114. - Ampliação da fiscalização para impedir o avanço e adensamento rápido da ocupação em áreas inadequadas, o que se verificou no local. - Informação pública com distribuição de cartilhas, reuniões e capacitações. - Orientações gerais para controle do avanço desordenado da ocupação ou adensamento da mesma sem critérios técnicos.

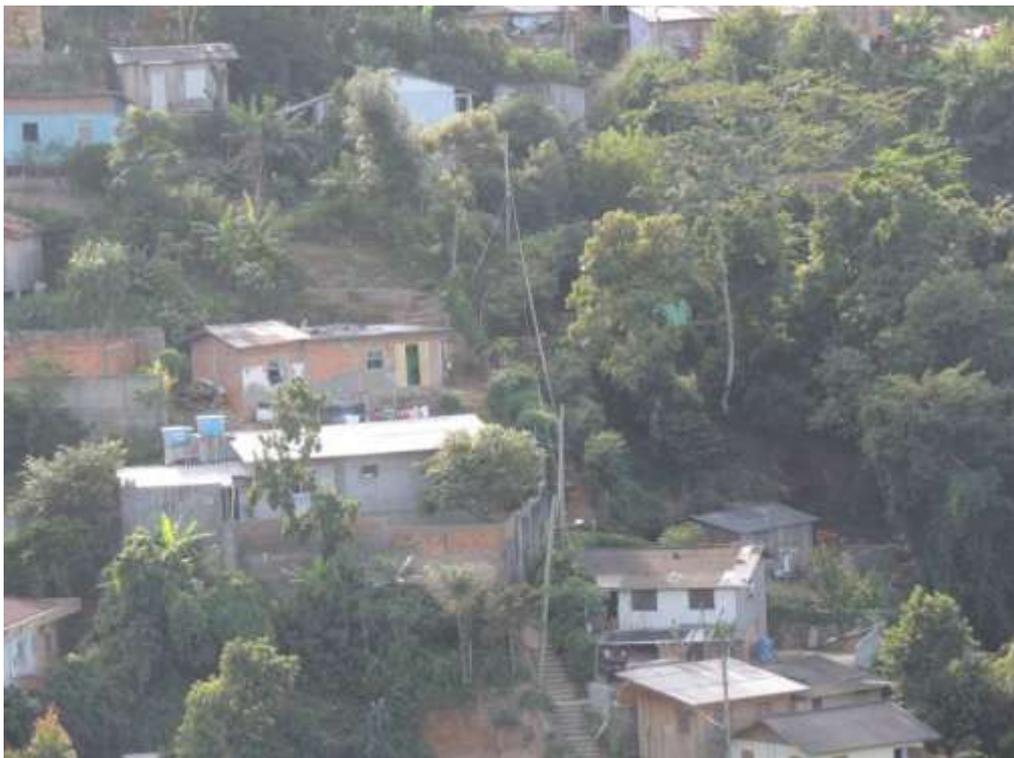
Figura 111 - Notar talude de corte e cicatriz de deslizamento nos fundos do domicílio que avança sobre trecho vegetado.

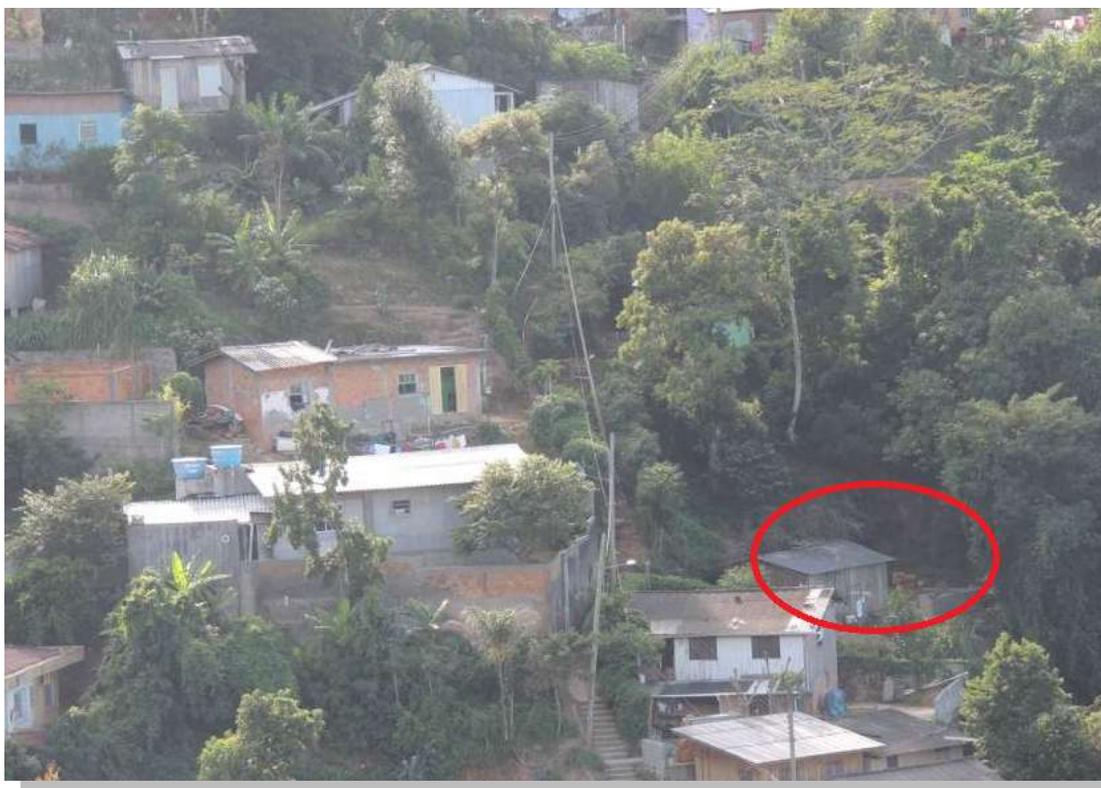
Figura 114 - Indicações de remoção no setor de risco.
Autor: Fernando A. Fabrini, Dezembro de 2012.

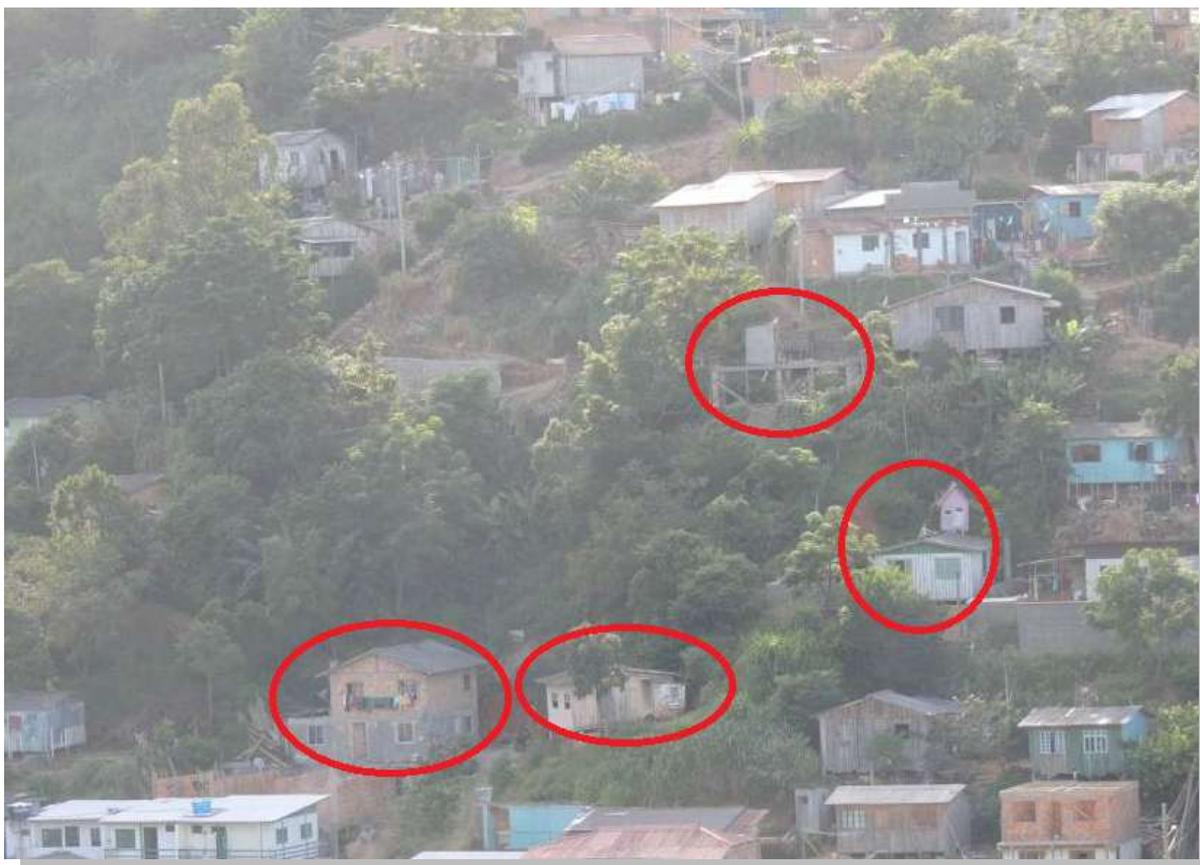
Figura 115 - Indicações de remoção no setor de risco.

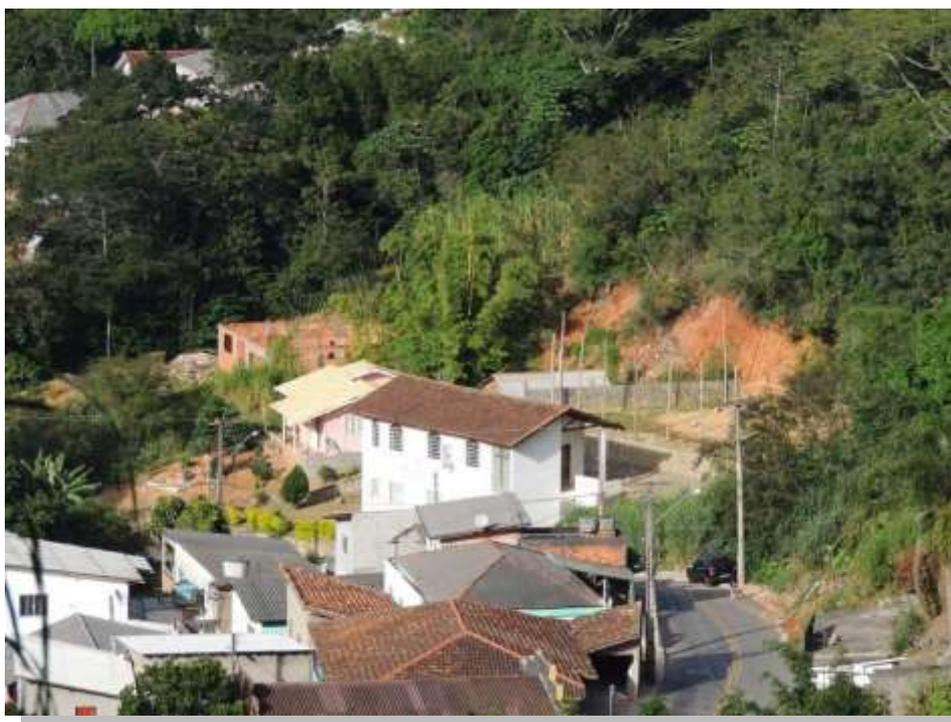
Dimensões previstas:	> 20,0 m ³	
Descrição Complementar:		
Grau de Risco: R3	Número de domicílios: 2	
Há necessidade de ações emergenciais?: () NÃO (XXX) SIM		
Remoções preventivas durante os períodos de chuva		
Observações (incluindo descrição de fotos obtidas no local)		
Figura 117 - Cicatrizes de deslizamento de grande porte e progressão do processo geodinâmico.		
Figura 118 – Perfil Topográfico 1 ao longo do Setor 5, Área 10		
Indicação de Intervenção:		
<ul style="list-style-type: none"> - Investigações geotécnicas a montante das edificações por meio de sondagens para verificação do perfil de solo/rocha e determinação da intervenção mais adequada para o local. - Estrutura de contenção no trecho inferior da encosta (cortina atirantada): 50,0 x 6,0m - Informação pública com distribuição de cartilhas, reuniões e capacitações. - Orientações gerais para controle do avanço desordenado da ocupação ou adensamento da mesma sem critérios técnicos.

Figura 117 - Cicatrizes de deslizamento de grande porte e progressão do processo geodinâmico.

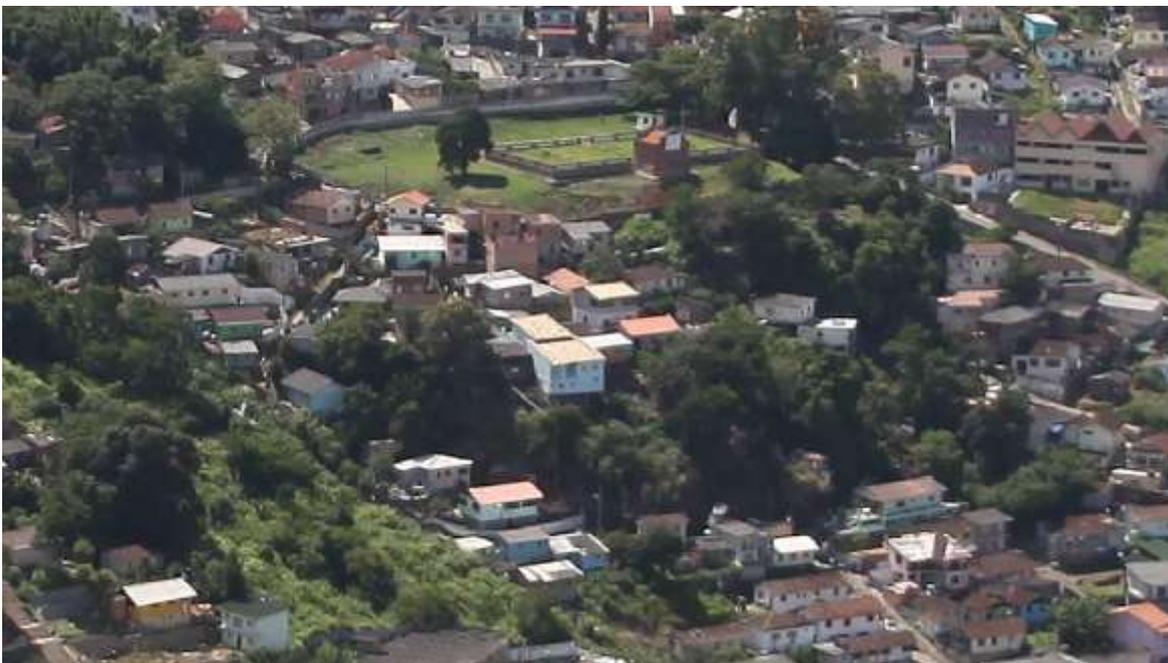
Tipo: Deslizamento, Queda de Bloco.	
Materiais Envolvidos: blocos rochosos e solo residual delgado	
Dimensões previstas:	> 10,0 m ³
Descrição Complementar:	
Grau de Risco: R3	Número de domicílios: 18
Há necessidade de ações emergenciais?: (XXX) NÃO () SIM	
Observações (incluindo descrição de fotos obtidas no local)	
Figura 121 - Vista frontal do setor de risco. Taludes verticalizados e desníveis superiores a 10,0m.	
Figura 122 – Perfil Topográfico 1 ao longo do Setor 7, Área 10	
Indicação de Intervenção:	
<ul style="list-style-type: none"> - Serviços de limpeza e impermeabilização com concreto projetado: 120,0 x 35,0m - Informação pública com distribuição de cartilhas, reuniões e capacitações. - Orientações gerais para controle do avanço desordenado da ocupação ou adensamento da mesma sem critérios técnicos.

Figura 121 - Vista frontal do setor de risco. Taludes verticalizados e desníveis superiores a 10,0m.

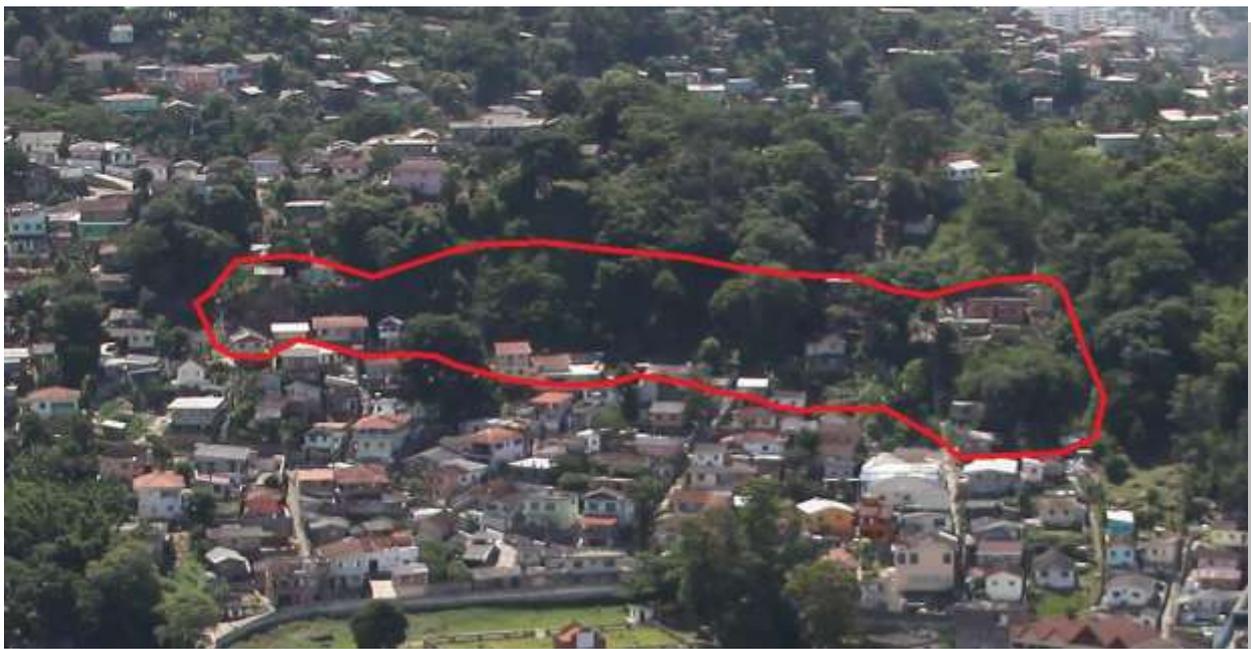
Descrição do Processo Geodinâmico		
Tipo: Deslizamento		
Materiais Envolvidos: solo residual e blocos rochosos esparsos		
Dimensões previstas:	> 10,0 m ³	
Descrição Complementar:		
Grau de Risco: R3	Número de domicílios: 15	
Há necessidade de ações emergenciais?: (XXX) NÃO () SIM		
Observações (incluindo descrição de fotos obtidas no local)		
<p>Figura 123 - Vista frontal do setor de risco. Avanço da ocupação de forma desordenada.</p> <p>Figura 124 – Perfis Topográficos 1 e 2 ao longo do Setor 8, Área 10</p>		
<p>Indicação de Intervenção:</p> <ul style="list-style-type: none"> - Monitoramento sistemático do setor para avaliação da evolução do quadro atual. - Informação pública com distribuição de cartilhas, reuniões e capacitações. - Orientações gerais para controle do avanço desordenado da ocupação ou adensamento da mesma sem critérios técnicos. - Melhorias no sistema de acesso pedestre por escadaria associado a drenagem superficial: ~ 200,0 x 1,5m

Figura 123 - Vista frontal do setor de risco. Avanço da ocupação de forma desordenada.

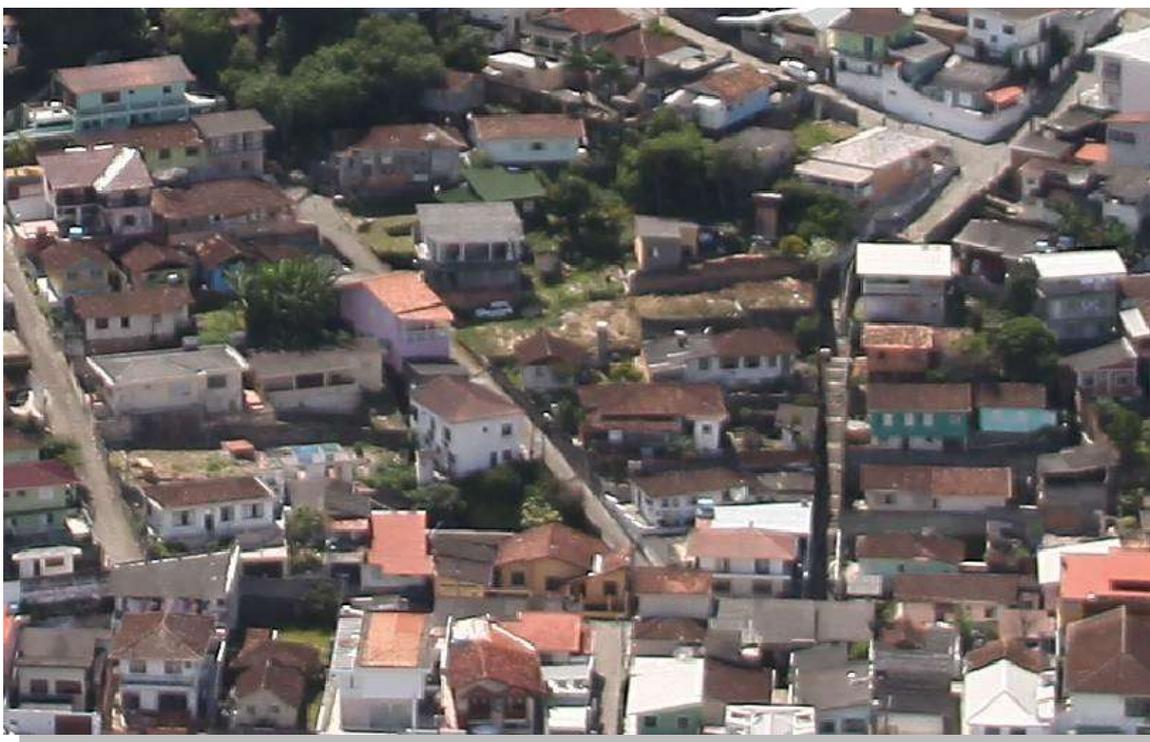
Tipo: não se aplica	
Materiais Envolvidos: solo residual e maciço rochoso	
Dimensões previstas:	Não se aplica por se tratar de risco baixo a inexistente.
Descrição Complementar:	
Grau de Risco: R1	Número de domicílios: 441
Há necessidade de ações emergenciais?: (XXX) NÃO () SIM	
Observações (incluindo descrição de fotos obtidas no local)	
Figura 125 - Vista parcial do setor com detalhe para a urbanização.	
Indicação de Intervenção:	
Manutenção da infraestrutura e dos serviços urbanos.

Figura 125 - Vista parcial do setor com detalhe para a urbanização.

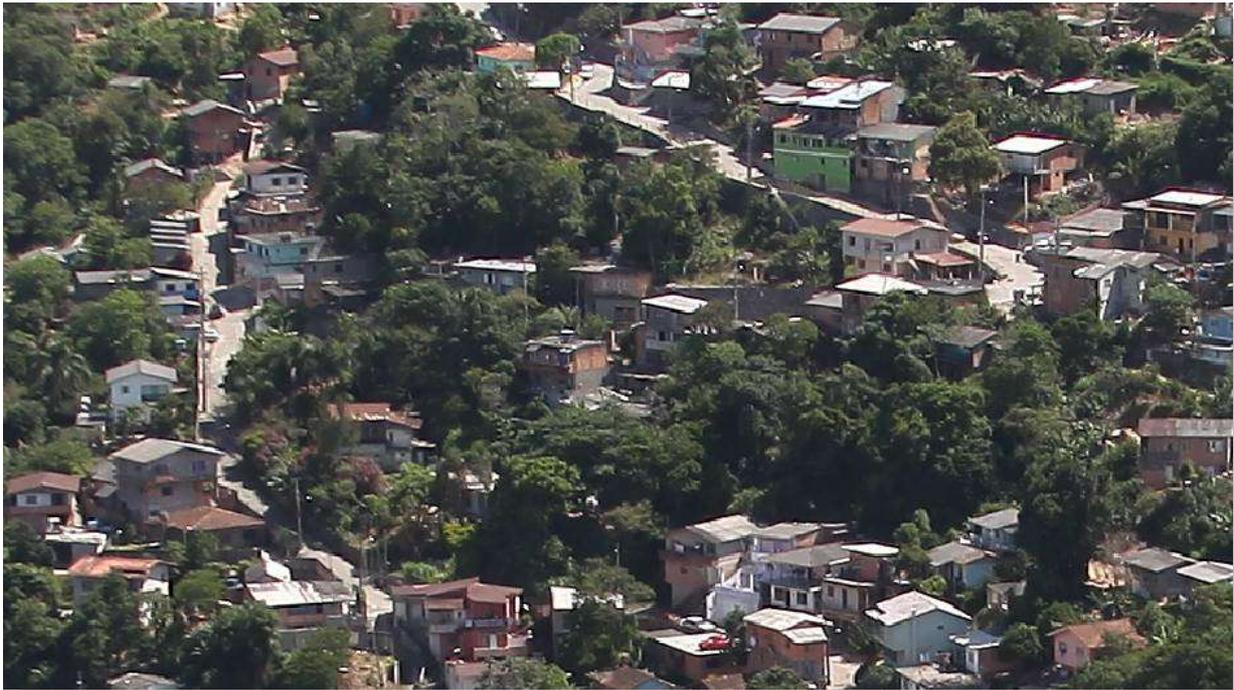
Figura 126 - Vista parcial do setor de risco com detalhe para adensamento da ocupação.
Autor: Fernando A. Fabrini, Dezembro de 2012.

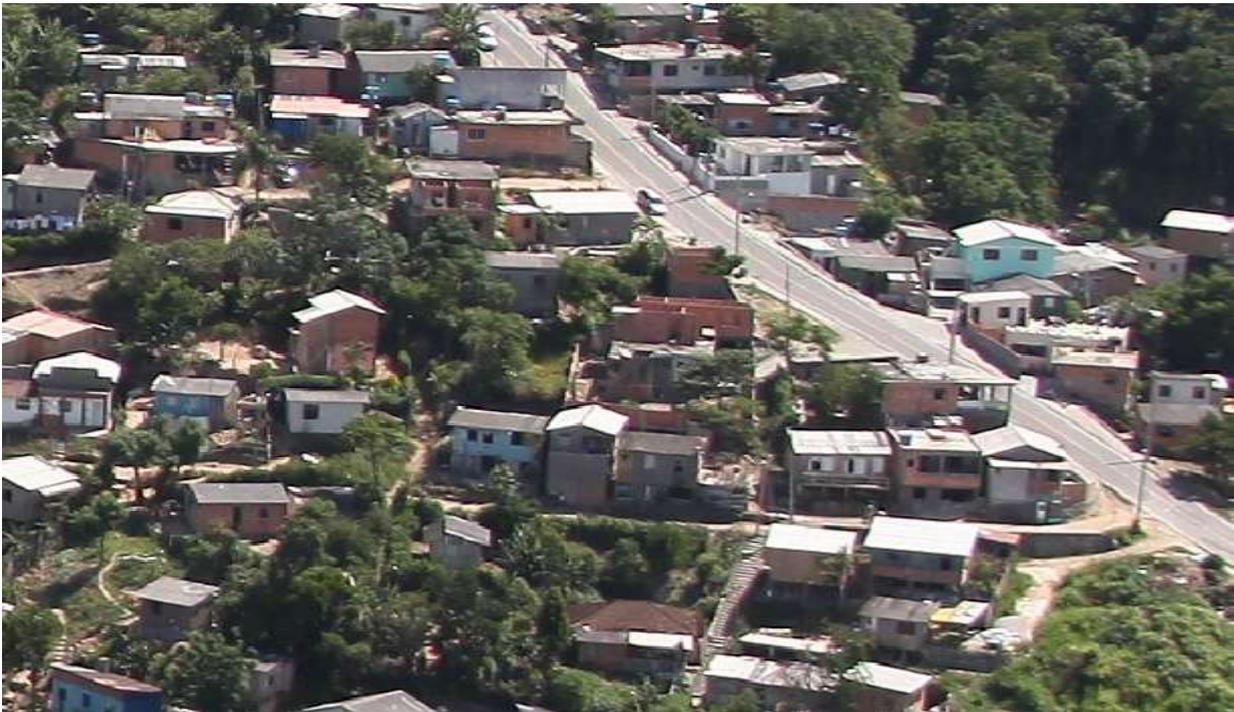
Figura 127 - Vista parcial do setor de risco. Detalhe para o adensamento da ocupação.
Autor: Fernando A. Fabrini, Dezembro de 2012.

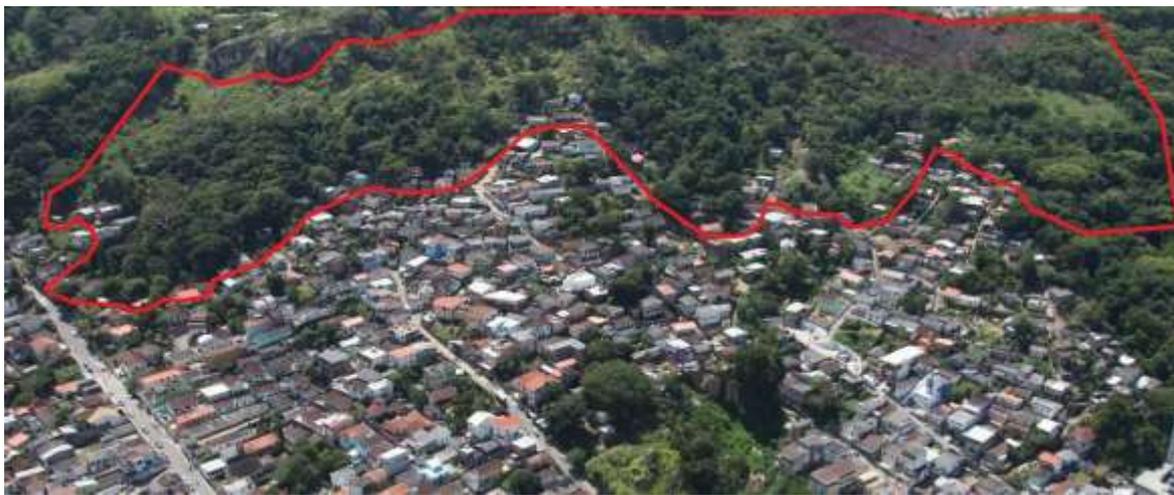
massa, cicatrizes de escorregamento e concentrações de fluxo superficial.	
Descrição do Processo Geodinâmico	
Tipo: Queda de Bloco, Rolamento de Bloco.	
Materiais Envolvidos: blocos rochosos e camadas delgadas de solo	
Dimensões previstas:	> 20,0 m ³
Grau de Risco: R3	Número de domicílios: 29
Há necessidade de ações emergenciais?: () NÃO (XXX) SIM	
Remoções preventivas durante os períodos de chuva	
Observações (incluindo descrição de fotos obtidas no local)	
<p>Figura 130 - Vista frontal do setor com detalhe para o avanço da ocupação sobre a área vegetada onde tem-se dezenas de blocos rochosos em diferentes condições de estabilidade.</p> <p>Figura 131 - Vista de um talude de corte e de um bloco rochoso instável nos fundos de um dos domicílios.</p> <p>Figura 132 - Construções adjacentes aos taludes de cortes e paredões rochosos.</p> <p>Figura 133 - Vista de trecho da encosta a montante dos domicílios com destaque para o maciço rochoso fraturado e blocos individualizados.</p> <p>Figura 134 – Indicações de remoção no setor de risco.</p> <p>Figura 135 – Indicações de remoção no setor de risco.</p> <p>Figura 136 – Perfis Topográficos 1 e 2 ao longo do Setor 1, Área 11</p>

Figura 130 - Vista frontal do setor com detalhe para o avanço da ocupação sobre a área vegetada onde tem-se dezenas de blocos rochosos em diferentes condições de estabilidade.

Indicação de Intervenção:	
<ul style="list-style-type: none"> - Monitoramento para avaliação do quadro diagnosticado - Informação pública com distribuição de cartilhas, reuniões e capacitações. - Orientações gerais para controle do avanço desordenado da ocupação ou adensamento da mesma sem critérios técnicos. - Congelamento do quadro atual de ocupação de forma a impedir quaisquer outras construções sem avaliação prévia. - Desmonte de blocos rochosos existentes a montante e adjacente aos domicílios: ~ 70,0m³ - Estruturas de contenção nos fundos de domicílios em taludes de corte instáveis: (15x) 10,0 x 3,0m. - Contrafortes atirantados ou tirantes isolados: (2x) 4,0m. - Remoção de pelo menos 14 domicílios e fiscalização para impedir

reocupações.

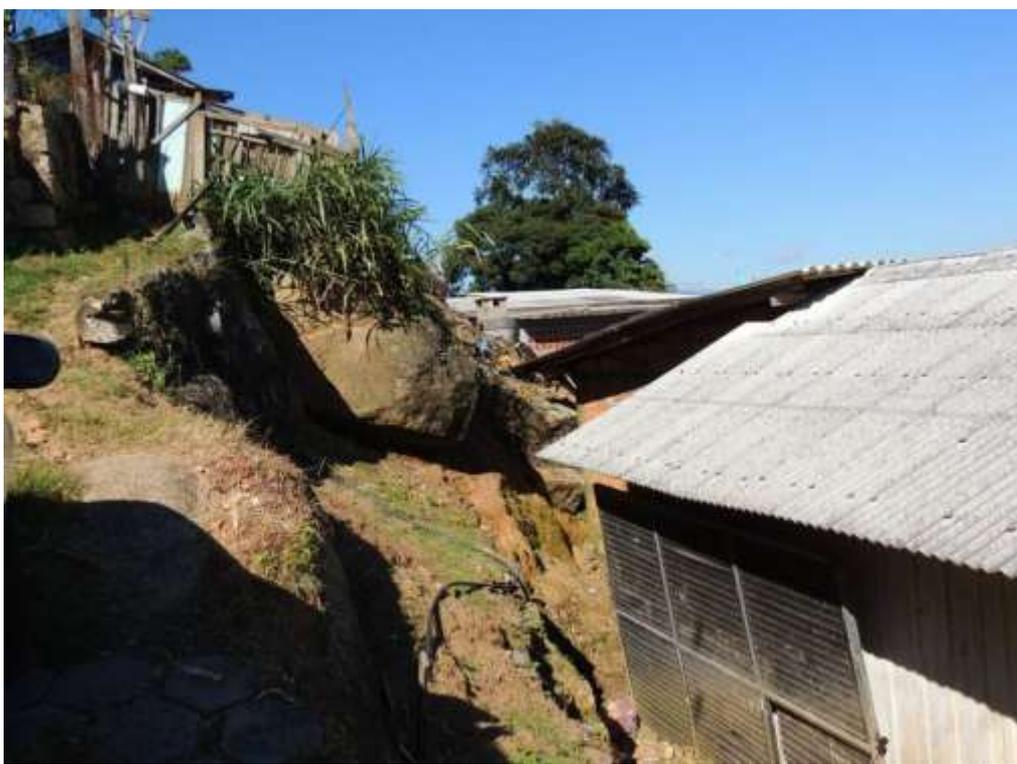
Figura 131 - Vista de um talude de corte e de um bloco rochoso instável nos fundos de um dos domicílios.

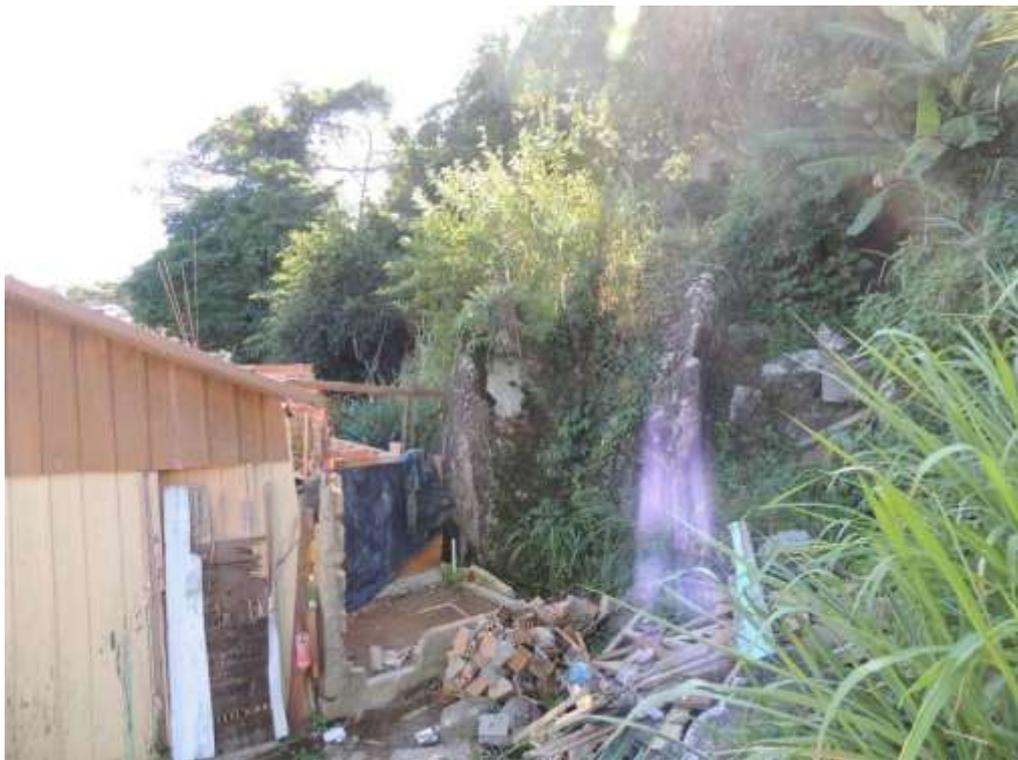
Figura 132 - Construções adjacentes aos taludes de cortes e paredões rochosos.

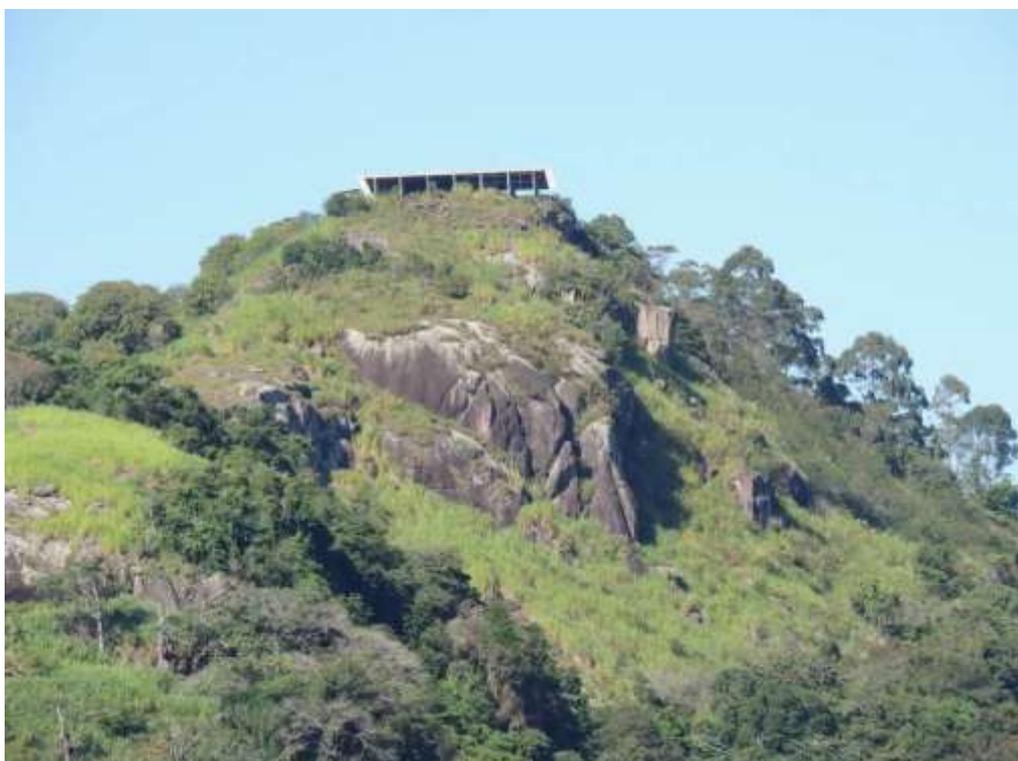
Figura 133 - Vista de trecho da encosta a montante dos domicílios com destaque para o maciço rochoso fraturado e blocos individualizados.

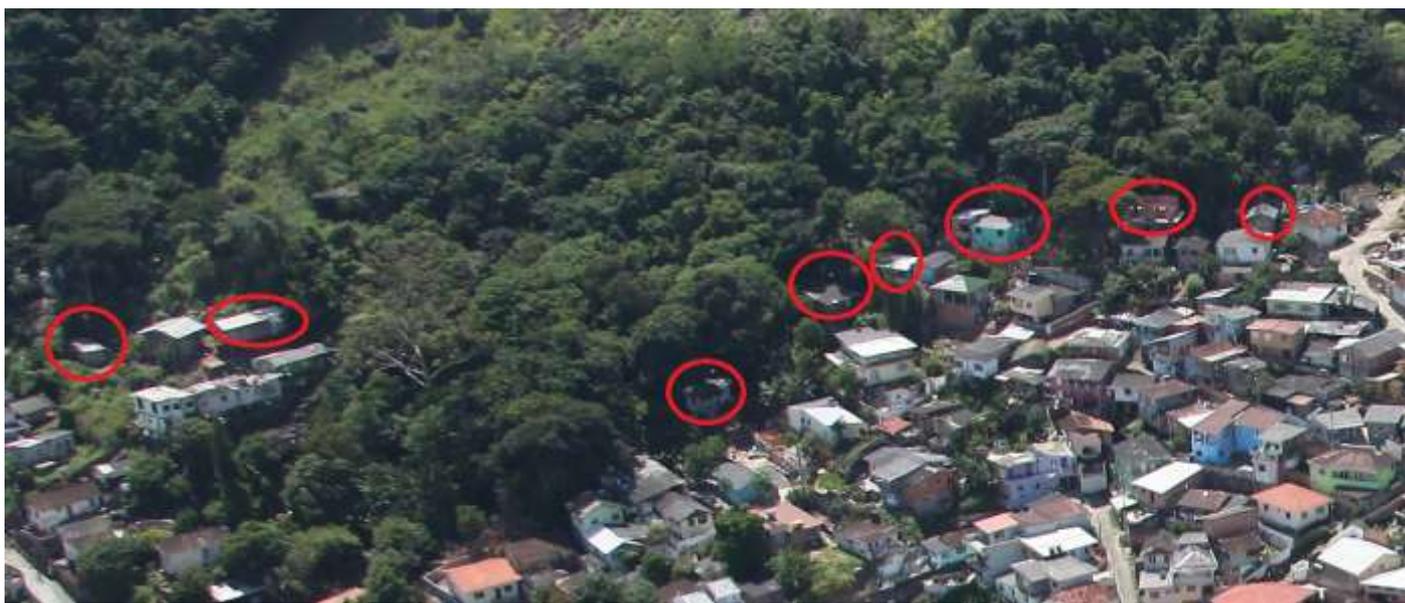
Figura 134 - Indicações de remoção no setor de risco.

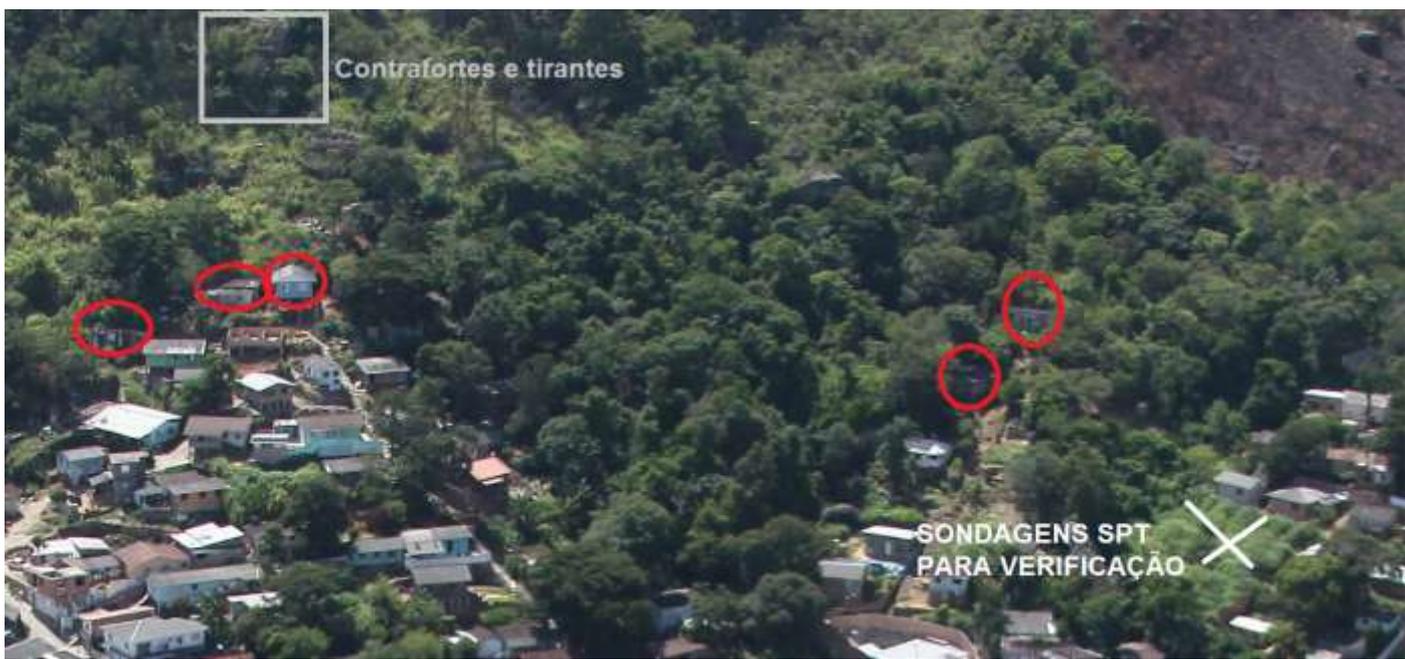
Figura 135 - Indicações de remoção no setor de risco.

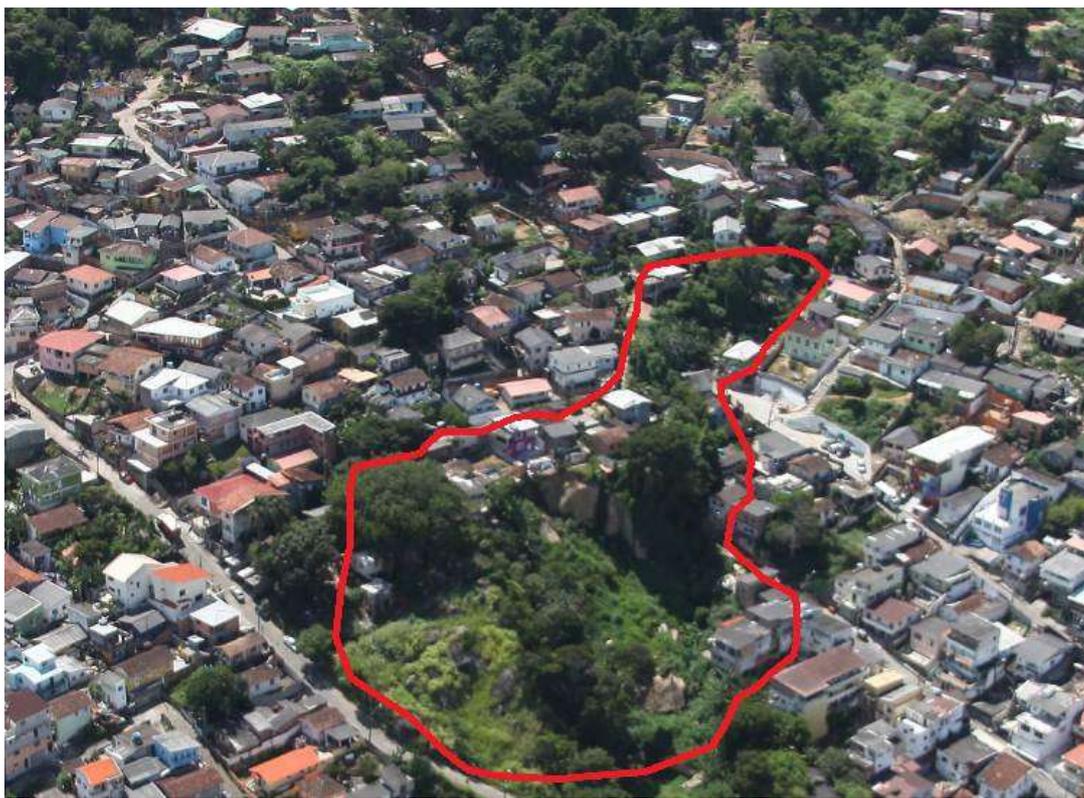
Descrição do Processo Geodinâmico		
Tipo: Queda de Bloco, Rolamento de Bloco.		
Materiais Envolvidos: blocos rochosos		
Dimensões previstas:	> 30,0 m ³	
Descrição Complementar:		
Grau de Risco: R3	Número de domicílios: 27	
Há necessidade de ações emergenciais?: (XXX) NÃO () SIM		
Observações (incluindo descrição de fotos obtidas no local)		
<p>Figura 137- Vista do setor de risco geológico onde ocorreu o tombamento de um bloco rochoso de grandes proporções.</p> <p>Figura 138- Detalhe para o trecho onde ocorreu o tombamento do bloco rochoso.</p> <p>Figura 139 - Crista do maciço rochoso com detalhe para a distância das construções em relação à mesma.</p> <p>Figura 140 - Domicílios danificados após tombamento de bloco rochoso.</p> <p>Figura 141 – Perfil Topográfico 1 ao longo do Setor 2, Área 11</p>		
Indicação de Intervenção:		
<ul style="list-style-type: none"> - Monitoramento para avaliação do quadro diagnosticado - Informação pública com distribuição de cartilhas, reuniões e capacitações. - Orientações gerais para controle do avanço desordenado da ocupação ou adensamento da mesma sem critérios técnicos. - Regularização dos lançamentos de água servida e esgotamento sanitário hoje lançados em alguns pontos diretamente na encosta. - Serviço de limpeza com remoção de lascas rochosas soltas e instáveis, árvores na crista do maciço e materiais diversos: ~150,0m³ - Estabilização de blocos rochosos por meio de tirantes: ~30 tirantes - Impedir construções adjacentes a crista do maciço rochoso.

Figura 137 - Vista do setor de risco geológico onde ocorreu o tombamento de um bloco rochoso de grandes proporções.

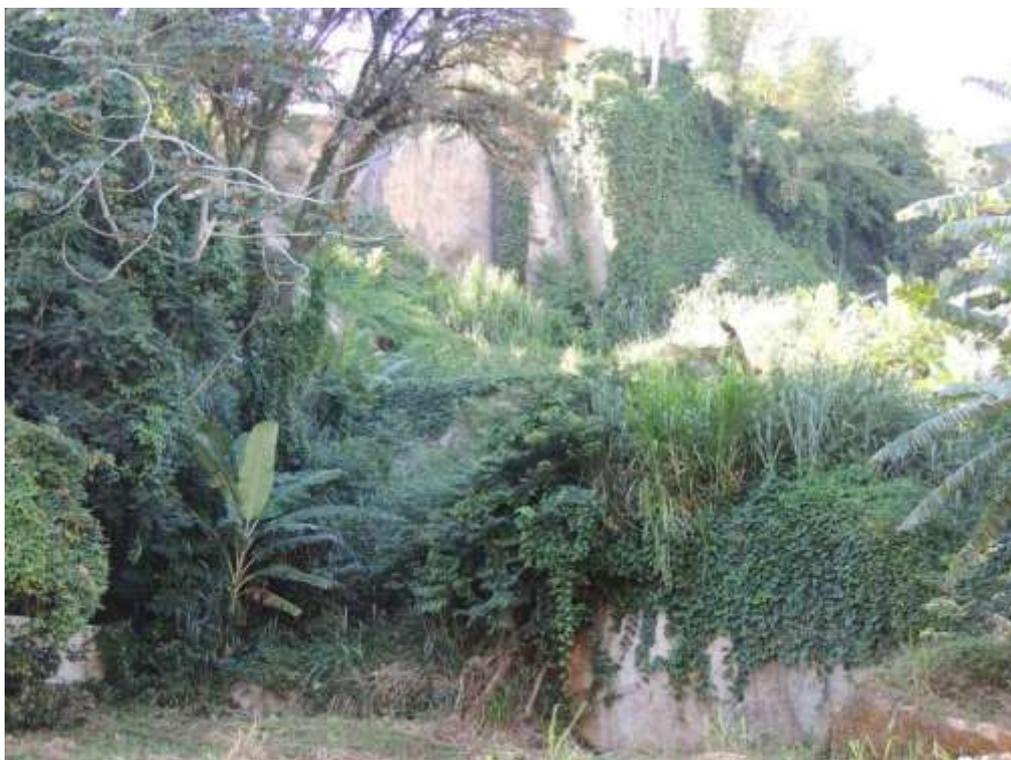
Figura 138 - Detalhe para o trecho onde ocorreu o tombamento do bloco rochoso.

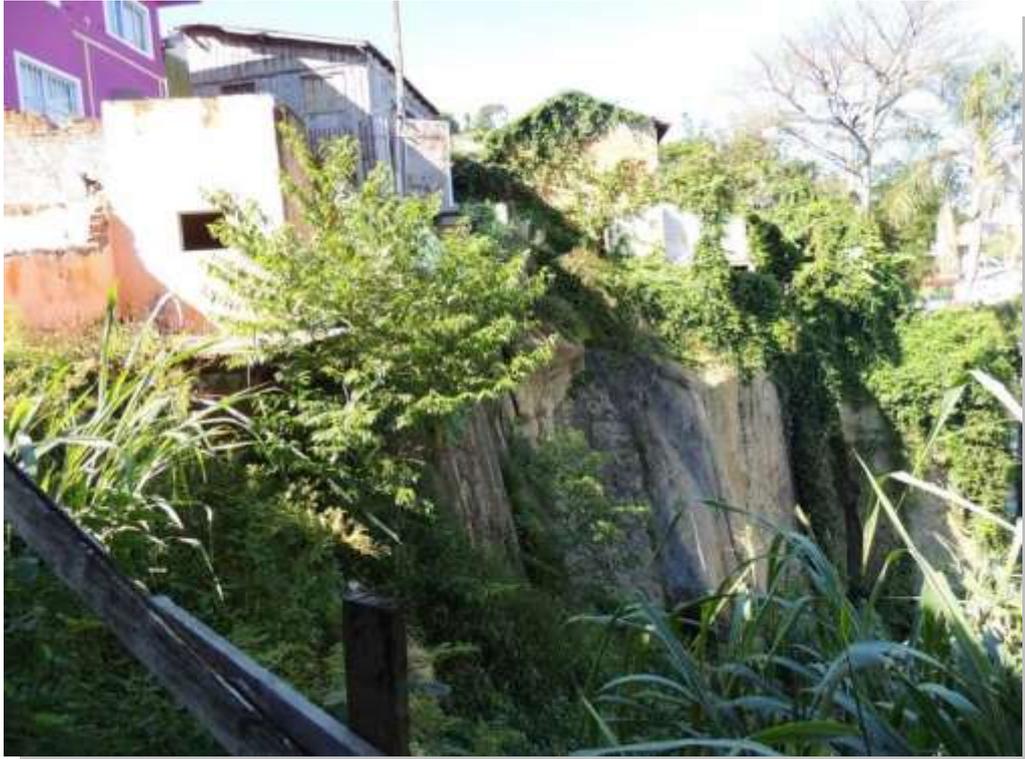
Figura 139 - Crista do maciço rochoso com detalhe para a distância das construções em relação a mesma.

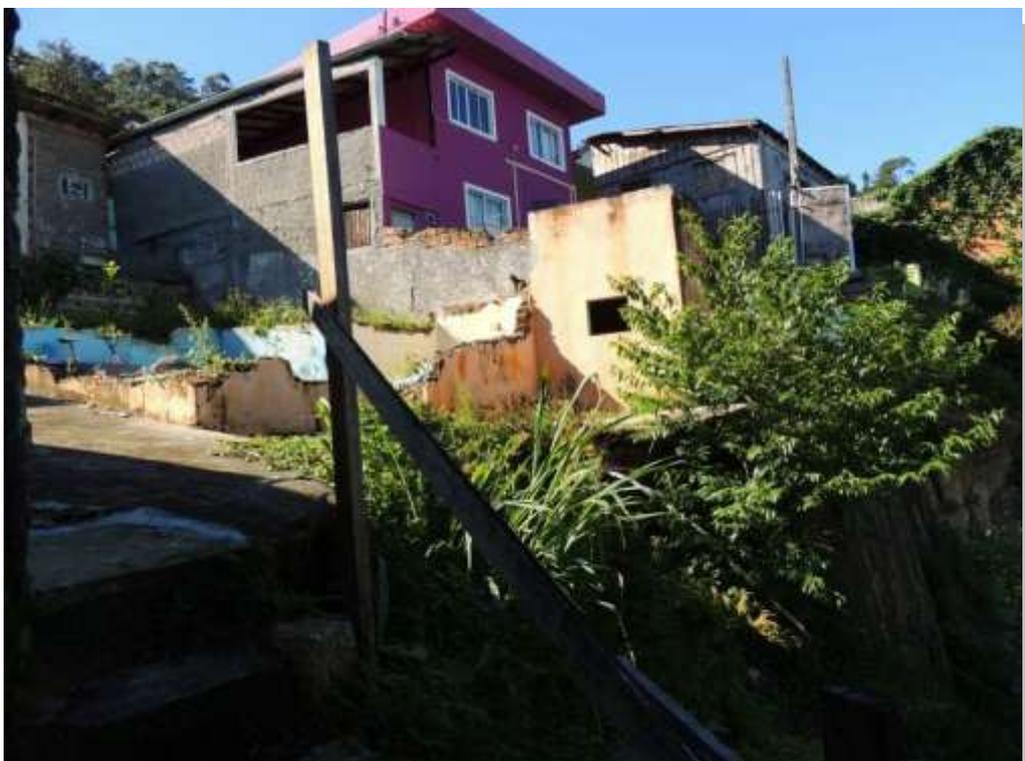
Figura 140 - Domicílios danificados após tombamento de bloco rochoso.
