REVISÃO DO PLANO MUNICIPAL DE REDUÇÃO DE RISCO – PMRR - FLORIANÓPOLIS – SC

5ª ETAPA:

DOCUMENTO DA VERSÃO PRELIMINAR DO PLANO MUNICIPAL DE REDUÇÃO DE RISCOS, CONTENDO: MAPEAMENTO DE RISCO, INTERVENÇÕES ESTRUTURAIS E NÃO ESTRUTURAIS COM SEUS RESPECTIVOS ORÇAMENTOS PRELIMINARES, FONTES DE RECURSOS E HIERARQUIZAÇÃO DAS INTERVENÇÕES.

FLORIANÓPOLIS, JULHO DE 2014.

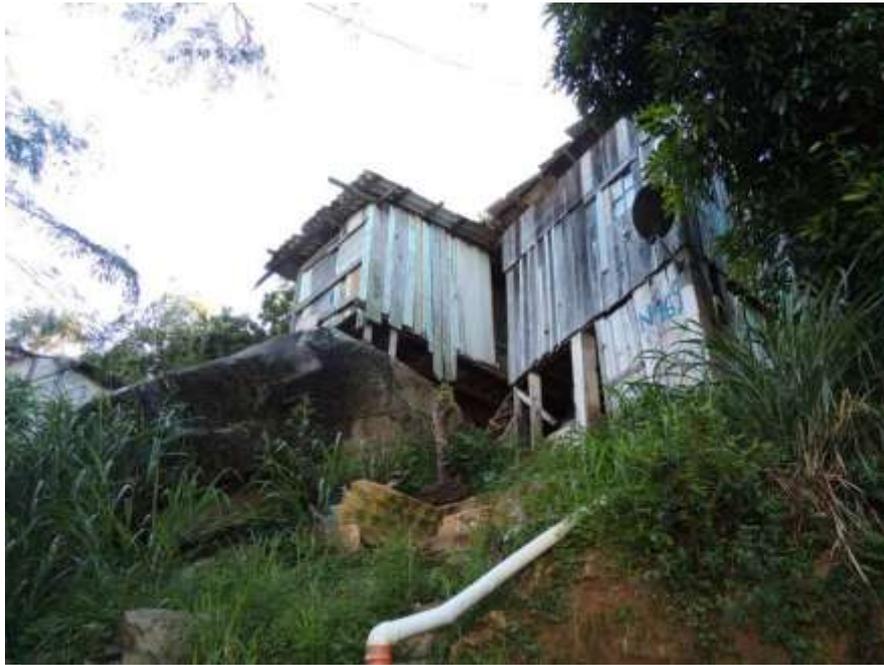
Descrição do Processo Geodinâmico		
Tipo: Deslizamento		
Materiais Envolvidos: blocos rochosos e solo residual		
Dimensões previstas:	> 30,0 m ³	
Descrição Complementar:		
Grau de Risco: R3	Número de domicílios: 6	
Há necessidade de ações emergenciais?: () NÃO (XXX) SIM		
Remoções definitivas		
Observações (incluindo descrição de fotos obtidas no local)		
<p>Figura 145 - Tipologia de parte da ocupação sobre blocos e lascas rochosas.</p> <p>Figura 146 - Avanço da ocupação sobre área vegetada e geração de taludes verticais instáveis.</p> <p>Figura 147 - Vista frontal do domicílio retratado na foto anterior. Notar se tratar de ocupação recente.</p> <p>Figura 148 – Perfil Topográfico 1 ao longo do Setor 1, Área 12</p>		
Indicação de Intervenção:		
<ul style="list-style-type: none"> - Remoção dos domicílios que compõem o setor e impedir a reocupação do local. - Informação pública com distribuição de cartilhas, reuniões e capacitações. - Orientações gerais para controle do avanço desordenado da ocupação ou adensamento da mesma sem critérios técnicos.

Figura 145 - Tipologia de parte da ocupação sobre blocos e lascas rochosas.

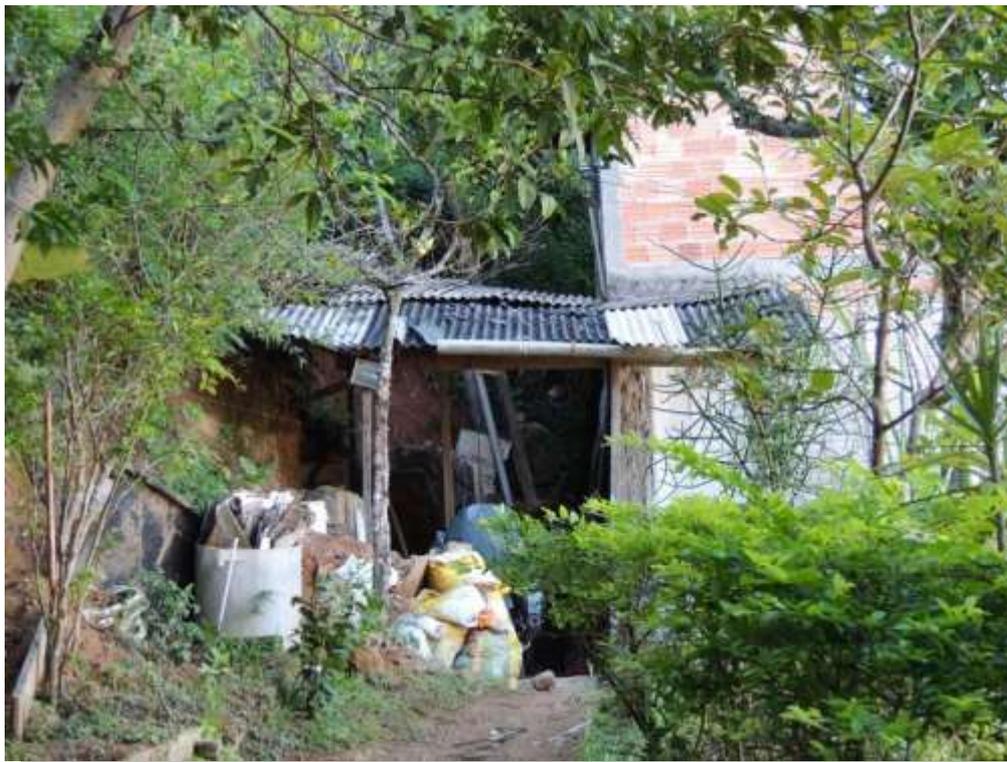
Figura 146 - Avanço da ocupação sobre área vegetada e geração de taludes verticais instáveis.

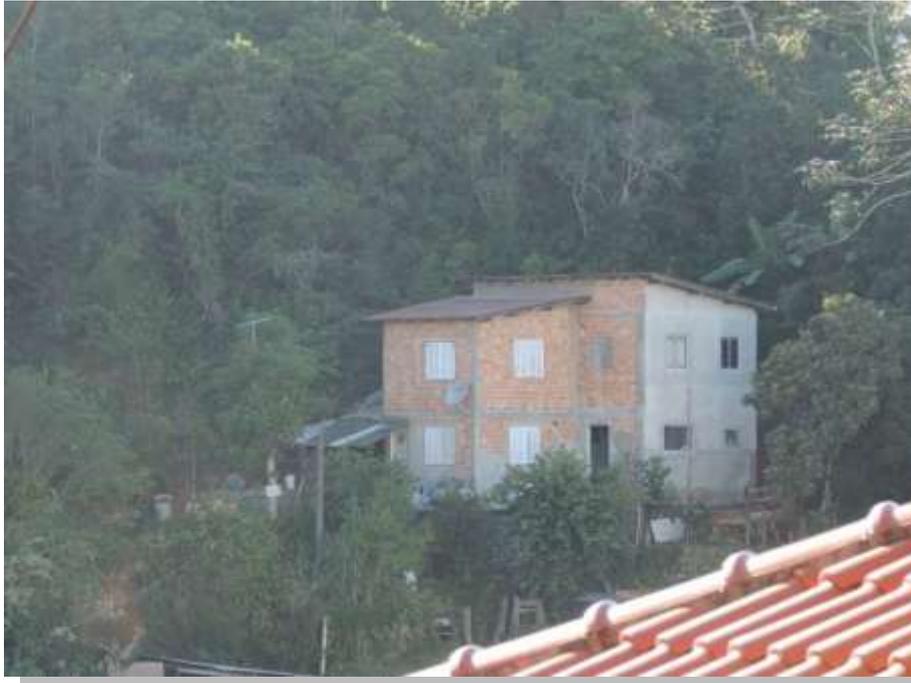
Figura 147 - Vista frontal do domicílio retratado na foto anterior. Notar se tratar de ocupação recente.

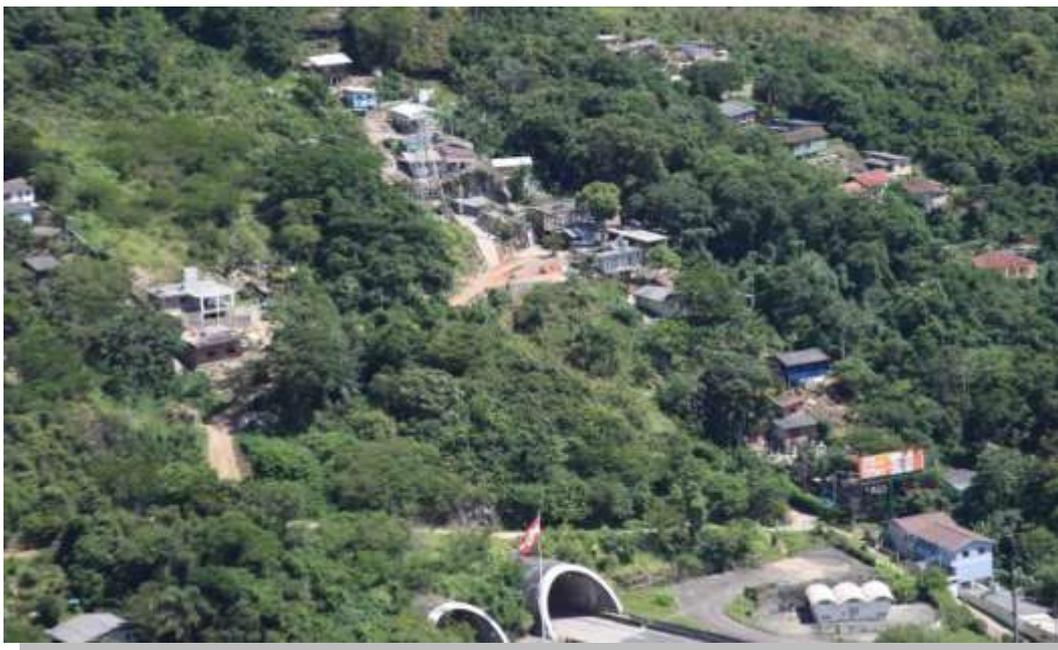
massa, cicatrizes de escorregamento e concentrações de fluxo superficial.		
Descrição do Processo Geodinâmico		
Tipo: Deslizamento, Rolamento de Bloco.		
Materiais Envolvidos: solo residual e blocos rochosos		
Dimensões previstas:	> 10,0 m ³	
Descrição Complementar:		
Grau de Risco: R2	Número de domicílios: 115	
Há necessidade de ações emergenciais?: (XXX) NÃO () SIM		
Observações (incluindo descrição de fotos obtidas no local)		
<p>Figura 155 - Vista parcial do setor de risco com detalhe para o avanço rápido da ocupação sobre trecho vegetada da encosta.</p> <p>Figura 156 - Vista parcial do setor de risco com detalhe para o avanço rápido da ocupação sobre trecho vegetada da encosta.</p>		
Indicação de Intervenção:		
<ul style="list-style-type: none"> - Monitoramento para avaliação do quadro diagnosticado - Informação pública com distribuição de cartilhas, reuniões e capacitações. - Orientações gerais para controle do avanço desordenado da ocupação ou adensamento da mesma sem critérios técnicos.

Figura 155 - Vista parcial do setor de risco com detalhe para o avanço rápido da ocupação sobre trecho vegetada da encosta.

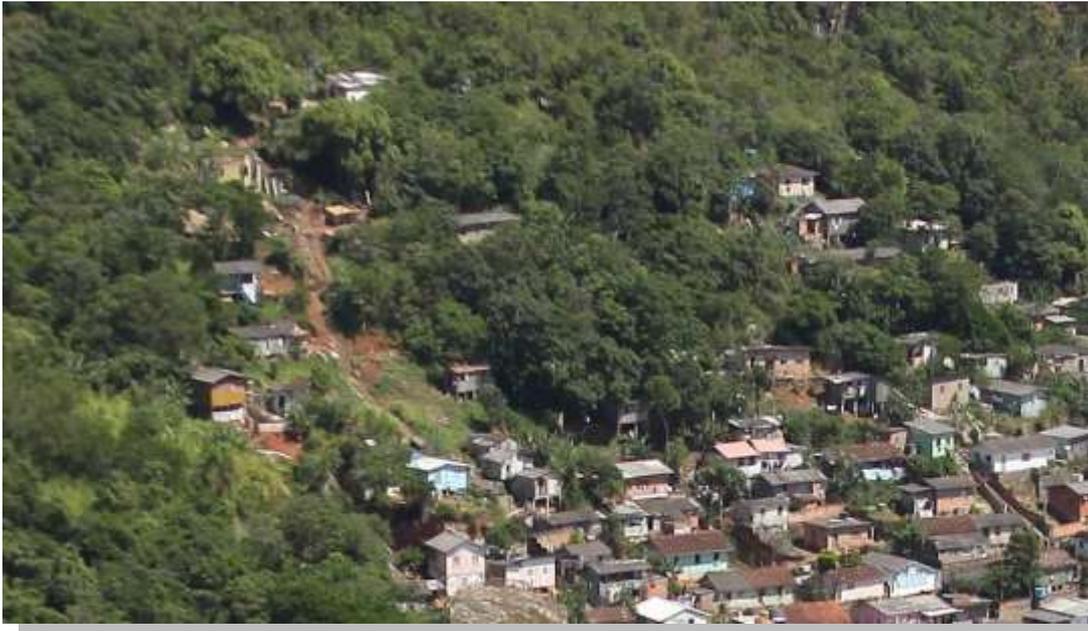
Figura 156 - Vista parcial do setor de risco com detalhe para o avanço rápido da ocupação sobre trecho vegetada da encosta.

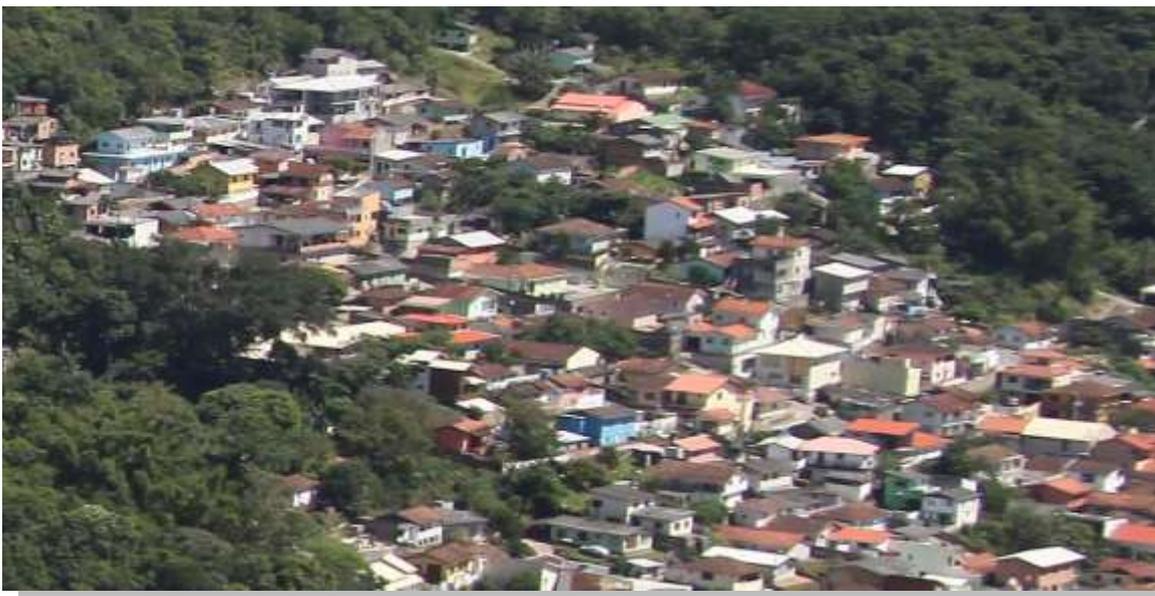
declividade a 0°, há áreas onde a declividade vai de (10 a 37)°.	
Substrato Rochoso (Litologia): O setor está localizado em uma área de PS γ pg (Suíte intrusiva Pedras Grandes Granito Florianópolis).	
Grau de Alteração do solo/rocha: solo residual alterado e rocha sã	
Famílias de descontinuidades (estruturas): esfoliação da rocha	
Depósitos de Cobertura: não observados	
Agentes Potencializadores: não observados	
Indicativos de Movimentação: não observados	
Descrição do Processo Geodinâmico	
Tipo: não se aplica	
Materiais Envolvidos: solo residual	
Dimensões previstas:	Não se aplica por se tratar de risco baixo a inexistente.
Descrição Complementar:	
Grau de Risco: R1	Número de domicílios: 612
Há necessidade de ações emergenciais?: (XXX) NÃO () SIM	
Observações (incluindo descrição de fotos obtidas no local)	
Figura 157 - Vista parcial do setor com detalhe para a urbanização.	
Indicação de Intervenção:	
Manutenção da infraestrutura e dos serviços urbanos.

Figura 157 - Vista parcial do setor com detalhe para a urbanização.

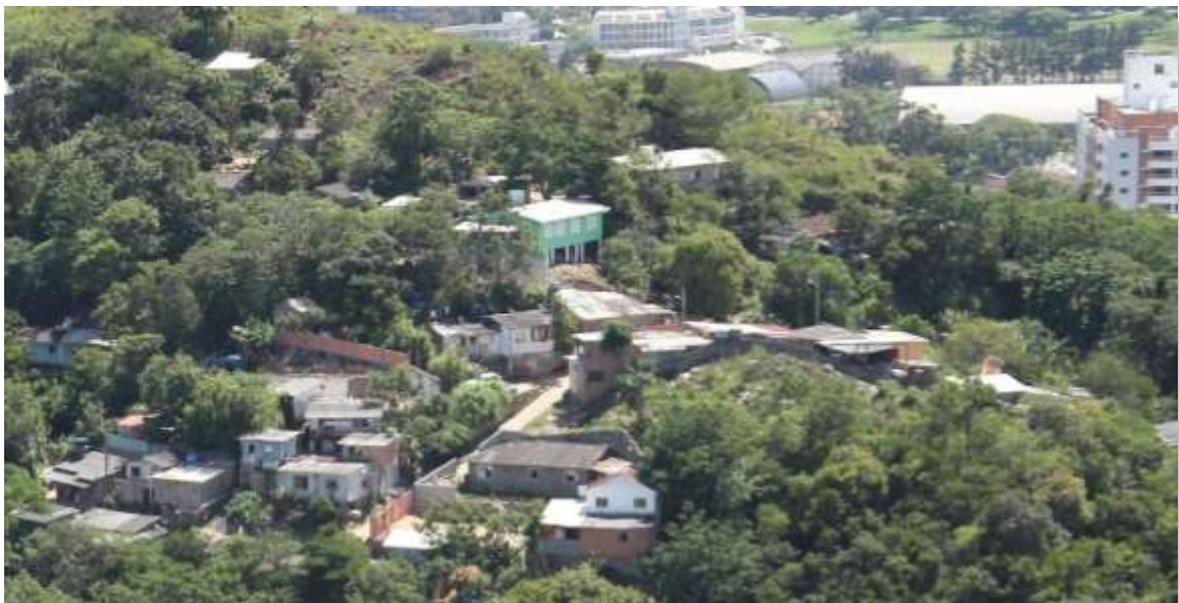
massa, cicatrizes de escorregamento e concentrações de fluxo superficial.		
Descrição do Processo Geodinâmico		
Tipo: Deslizamento, Rolamento de Bloco.		
Materiais Envolvidos: solo residual e blocos rochosos		
Dimensões previstas:	> 10,0 m ³	
Descrição Complementar:		
Grau de Risco: R2	Número de domicílios: 98	
Há necessidade de ações emergenciais?: (XXX) NÃO () SIM		
Observações (incluindo descrição de fotos obtidas no local)		
Figura 160 - Detalhe para a tipologia de ocupação ao longo da encosta.		
Indicação de Intervenção:		
<ul style="list-style-type: none"> - Monitoramento para avaliação do quadro diagnosticado - Informação pública com distribuição de cartilhas, reuniões e capacitações. - Orientações gerais para controle do avanço desordenado da ocupação ou adensamento da mesma sem critérios técnicos.

Figura 160 - Detalhe para a tipologia de ocupação ao longo da encosta.

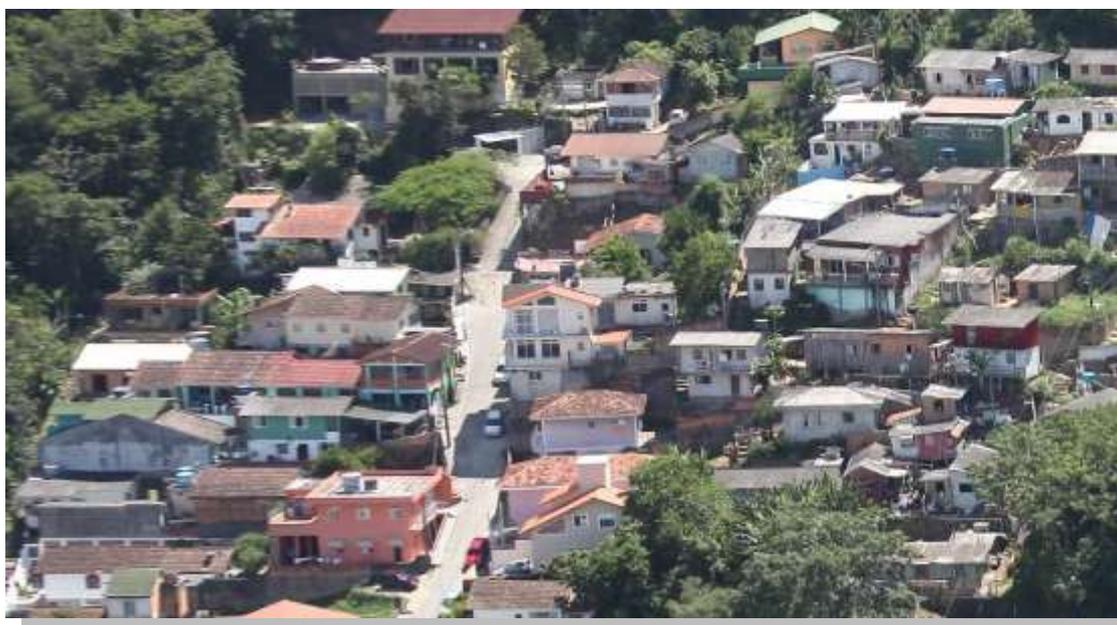
Materiais Envolvidos: solo residual e maciço rochoso	
Dimensões previstas:	Não se aplica por se tratar de risco baixo a inexistente.
Descrição Complementar:	
Grau de Risco: R1	Número de domicílios: 144
Há necessidade de ações emergenciais?: (XXX) NÃO () SIM	
Observações (incluindo descrição de fotos obtidas no local)	
Figura 161 - Vista parcial do setor com detalhe para a urbanização.	
Indicação de Intervenção: Manutenção da infraestrutura e dos serviços urbanos.

Figura 161 - Vista parcial do setor com detalhe para a urbanização.

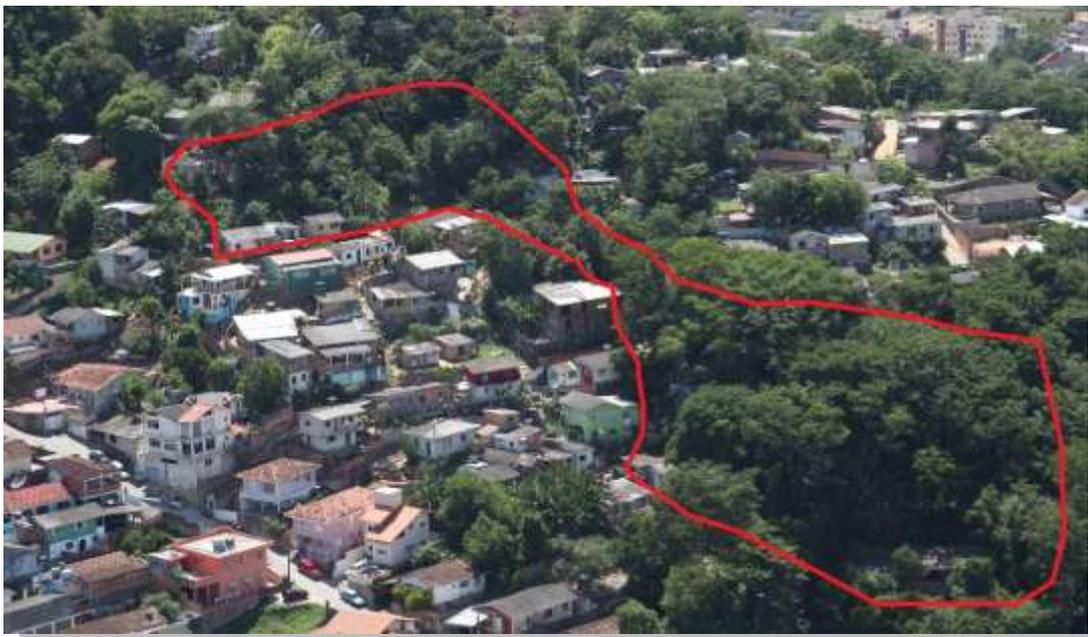
previstas:		
Grau de Risco: R3	Número de domicílios: 11	
Há necessidade de ações emergenciais?: () NÃO (XXX) SIM		
Remoções preventivas durante os períodos de chuva		
Observações (incluindo descrição de fotos obtidas no local)		
<p>Figura 162 - Vista frontal do setor de risco geológico que abrange parcialmente a linha de drenagem do talvegue. Domicílios de baixo padrão construtivo e inúmeros blocos e lascas rochosas ao longo da área.</p> <p>Figura 163 – Indicações de remoção no setor de risco.</p> <p>Figura 164 – Perfil Topográfico 1 ao longo do Setor 3, Área 13B</p>		
Indicação de Intervenção:		
<ul style="list-style-type: none"> - Remoção de pelo menos 7 domicílio - Adequação da infraestrutura – acesso em escadaria e rampa com sistema de drenagem associado: ~300,0 x 1,5m - Estruturas de contenção: ~ 80,0 x 2,0m. - Informação pública com distribuição de cartilhas, reuniões e capacitações. - Orientações gerais para controle do avanço desordenado da ocupação ou adensamento da mesma sem critérios técnicos.

Figura 162 - Vista frontal do setor de risco geológico que abrange parcialmente a linha de drenagem do talvegue. Domicílios de baixo padrão construtivo e inúmeros blocos e lascas rochosas ao longo da área.

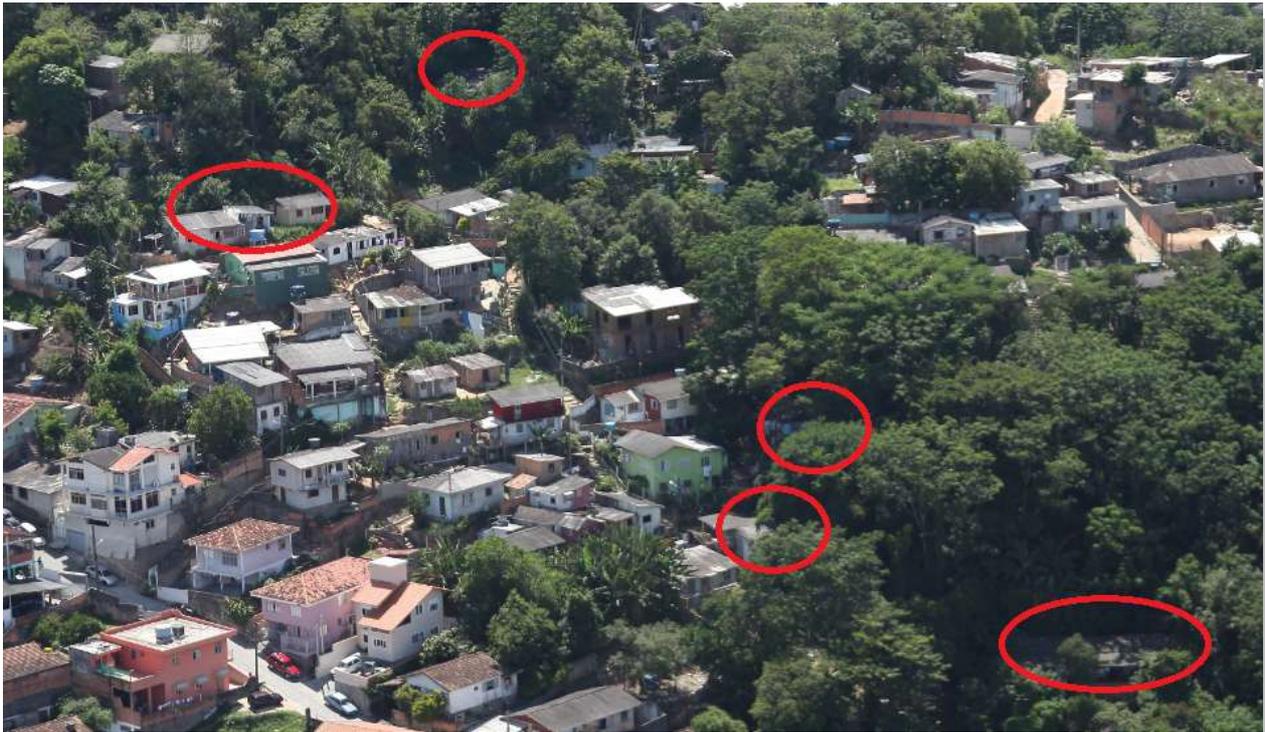
Figura 163 - Indicações de remoção no setor de risco.

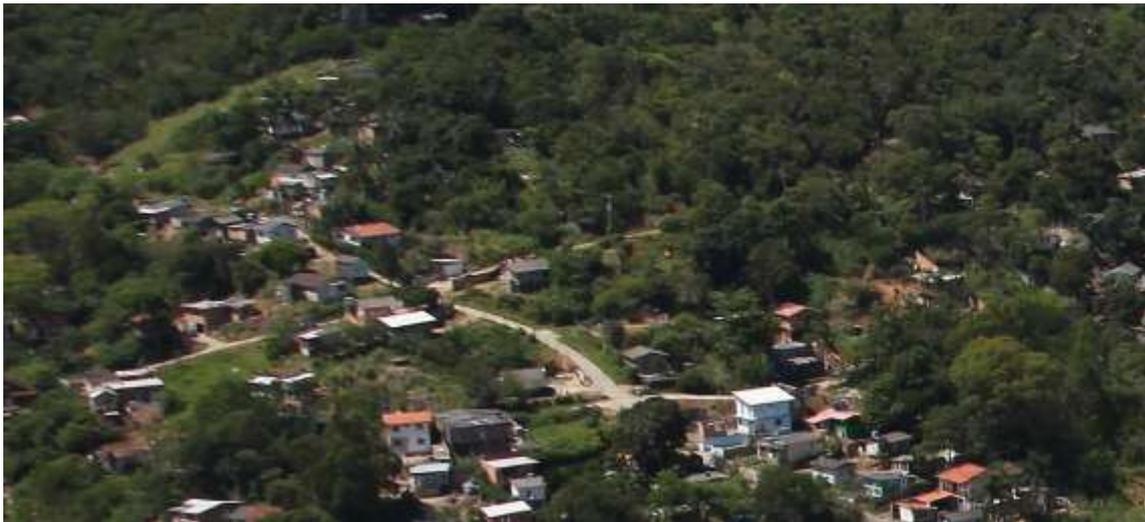
Dimensões previstas:	> 5,0 m ³	
Descrição Complementar:		
Grau de Risco: R2	Número de domicílios: 351	
Há necessidade de ações emergenciais?: (XXX) NÃO () SIM		
Observações (incluindo descrição de fotos obtidas no local)		
Figura 166 - Vista panorâmica da área mapeada com detalhe para a tipologia das construções e para a infraestrutura existente.		
Indicação de Intervenção:		
<ul style="list-style-type: none"> - Monitoramento para avaliação do quadro diagnosticado - Informação pública com distribuição de cartilhas, reuniões e capacitações. - Orientações gerais para controle do avanço desordenado da ocupação ou adensamento da mesma sem critérios técnicos.

Figura 166 - Vista panorâmica da área mapeada com detalhe para a tipologia das construções e para a infraestrutura existente.

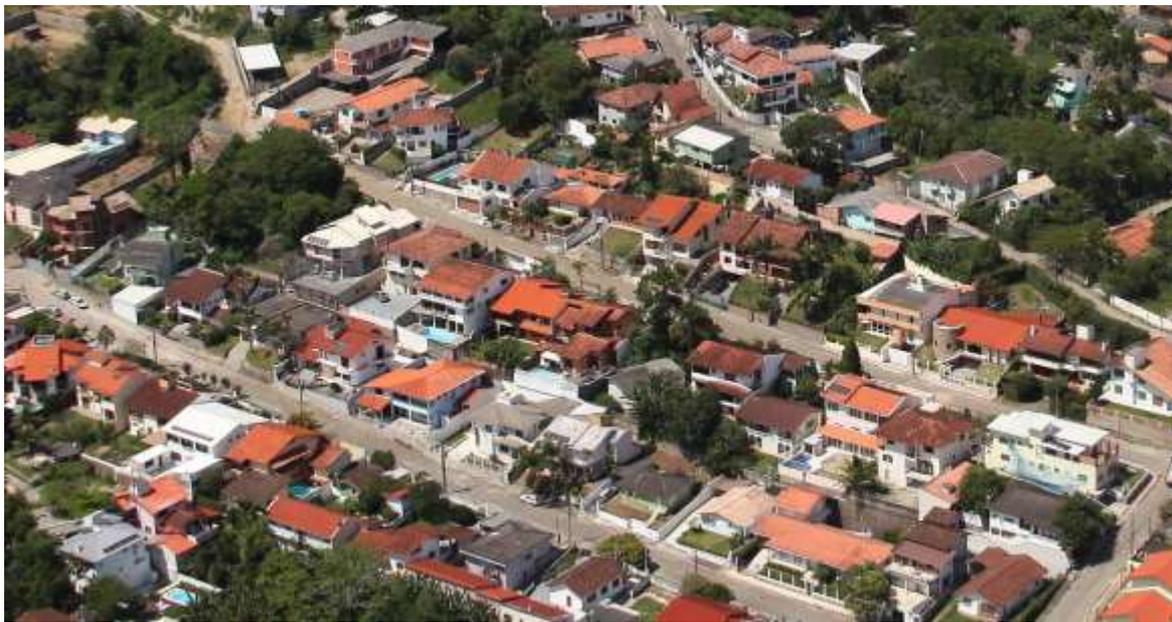
previstas:	
Descrição Complementar:	
Grau de Risco: R1	Número de domicílios: 343
Há necessidade de ações emergenciais?: (XXX) NÃO () SIM	
Observações (incluindo descrição de fotos obtidas no local)	
Figura 167 - Vista parcial do setor com detalhe para a urbanização.	
Indicação de Intervenção: Manutenção da infraestrutura e dos serviços urbanos.

Figura 167 - Vista parcial do setor com detalhe para a urbanização.

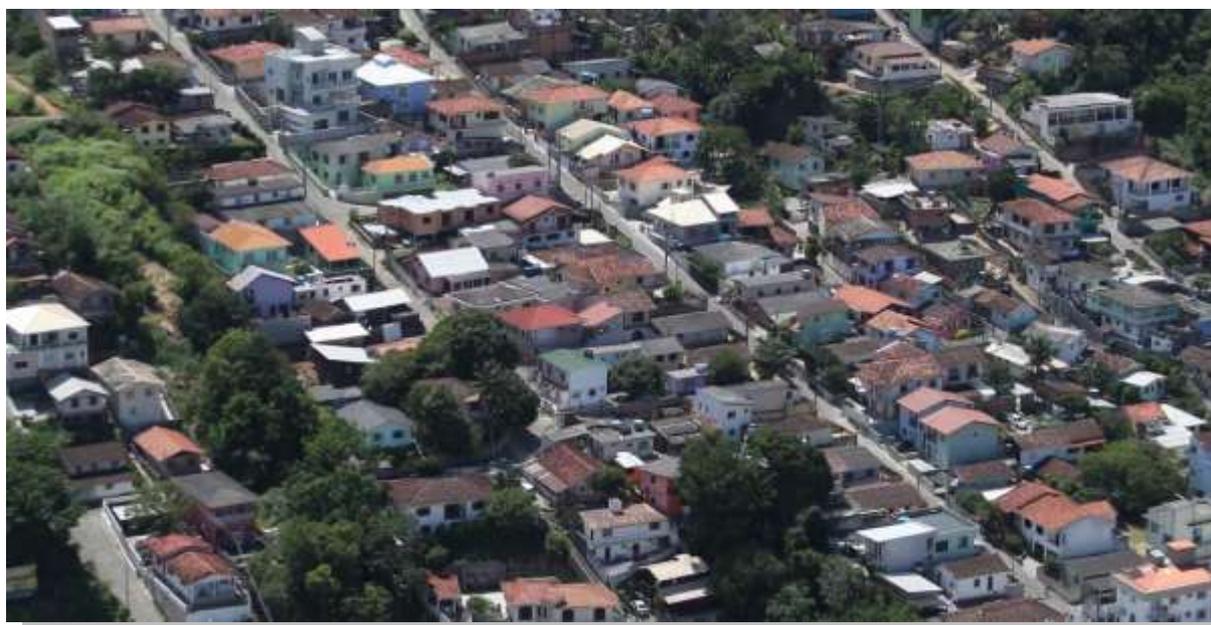
Materiais Envolvidos: solo residual	
Dimensões previstas:	Não se aplica por se tratar de risco baixo a inexistente.
Descrição Complementar:	
Grau de Risco: R1	Número de domicílios: 331
Há necessidade de ações emergenciais?: (XXX) NÃO () SIM	
Observações (incluindo descrição de fotos obtidas no local)	
Figura 171 - Vista parcial do setor com detalhe para a urbanização.	
Indicação de Intervenção: Manutenção da infraestrutura e dos serviços urbanos.

Figura 171 - Vista parcial do setor com detalhe para a urbanização.

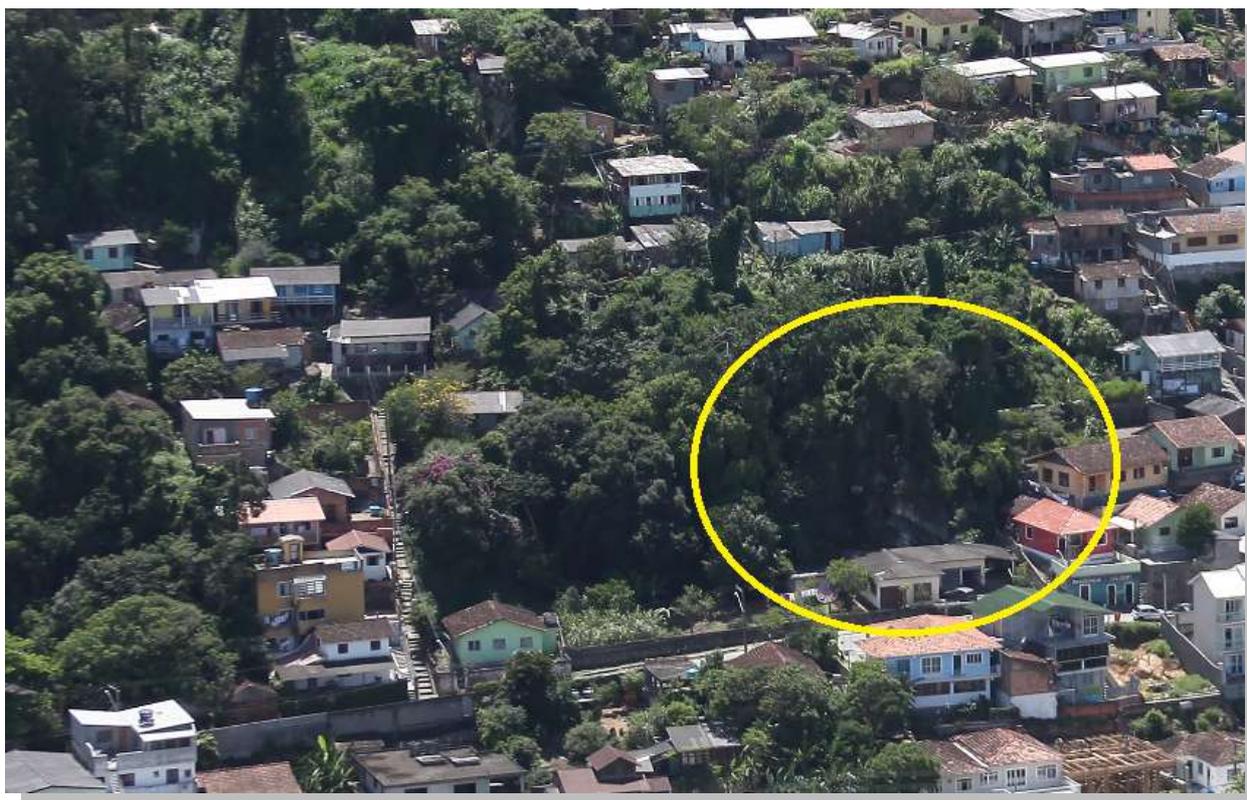
Figura 175 - Indicações de área para intervenção no setor de risco.

Materiais Envolvidos: blocos rochosos e solo residual	
Dimensões previstas:	> 30,0 m ³
Grau de Risco: R3	Número de domicílios: 32
Há necessidade de ações emergenciais?: (XXX) NÃO () SIM	
Observações (incluindo descrição de fotos obtidas no local)	
<p>Figura 174 - Vista frontal do setor de risco geológico. Infraestrutura deficiente, taludes verticalizados e íngremes.</p> <p>Figura 175 – Indicações de área para intervenção no setor de risco.</p> <p>Figura 176 – Perfis Topográficos 1 e 2 ao longo do Setor 1, Área 16</p>	
Indicação de Intervenção:	
<ul style="list-style-type: none"> - Monitoramento sistemático para acompanhamento do quadro diagnosticado - Informação pública com distribuição de cartilhas, reuniões e capacitações. - Orientações gerais para controle do avanço desordenado da ocupação ou adensamento da mesma sem critérios técnicos. - Grelha atirantada para estabilização de talude rochoso fraturado conforme figura posterior: área de 40,0 x 10,0m - Adequação da infraestrutura a partir da elaboração de projeto urbanístico para área.

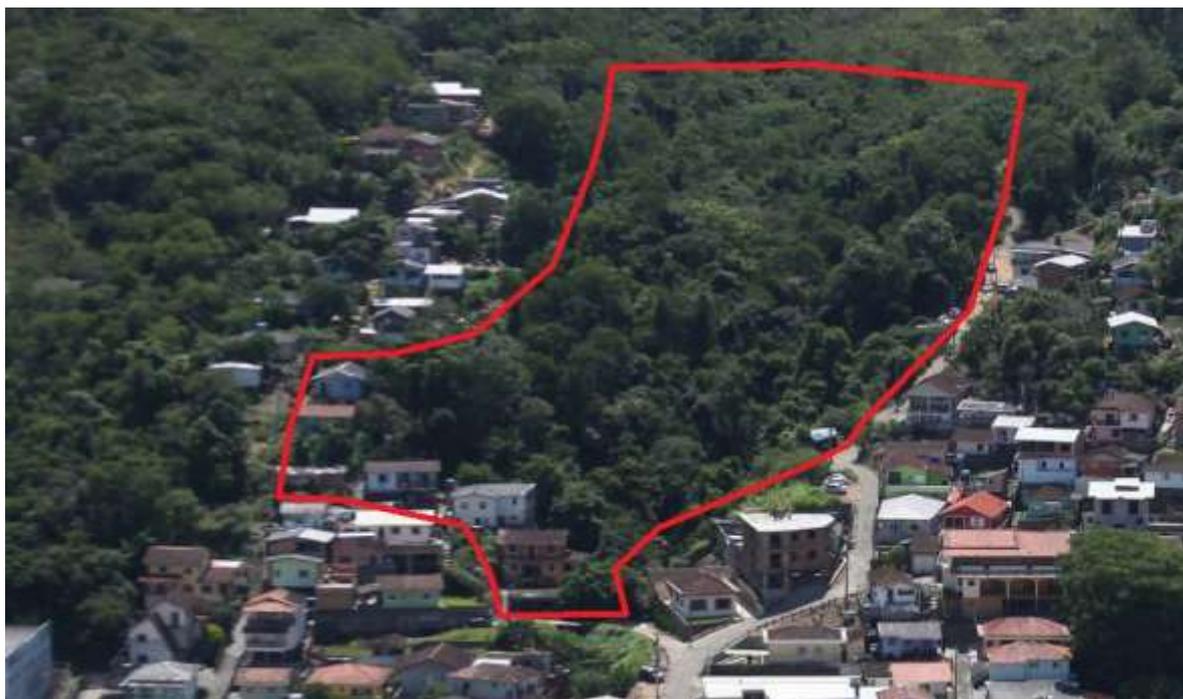
Tipo: Deslizamento, Enxurrada.	
Materiais Envolvidos: água	
Dimensões previstas:	Não se aplica por se tratar de risco baixo a inexistente.
Grau de Risco: R3	Número de domicílios: 11
Há necessidade de ações emergenciais?: () NÃO (XXX) SIM	
Remoções preventivas durante os períodos de chuva intensas	
Observações (incluindo descrição de fotos obtidas no local)	
<p>Figura 177 - Trecho final de um talvegue com concentração de todo o escoamento superficial da encosta e um único ponto suscetível a enxurradas.</p> <p>Figura 178 – Indicações de remoção no setor de risco.</p> <p>Figura 179 – Perfil Topográfico 1 ao longo do Setor 2, Área 16</p>	
Indicação de Intervenção:	
<ul style="list-style-type: none"> - Remoção de 4 domicílios. - Monitoramento sistemático para acompanhamento do quadro diagnosticado - Informação pública com distribuição de cartilhas, reuniões e capacitações. - Orientações gerais para controle do avanço desordenado da ocupação ou adensamento da mesma sem critérios técnicos, com delimitação da área de expansão urbana. - Adequação da infraestrutura a partir da elaboração de projeto urbanístico para a área. - Não permitir a construção de edificações a jusante da servidão Alvim Silveira conforme indicação na figura a seguir.

Figura 177 - Trecho final de um talvegue com concentração de todo o escoamento superficial da encosta e um único ponto suscetível a enxurradas.

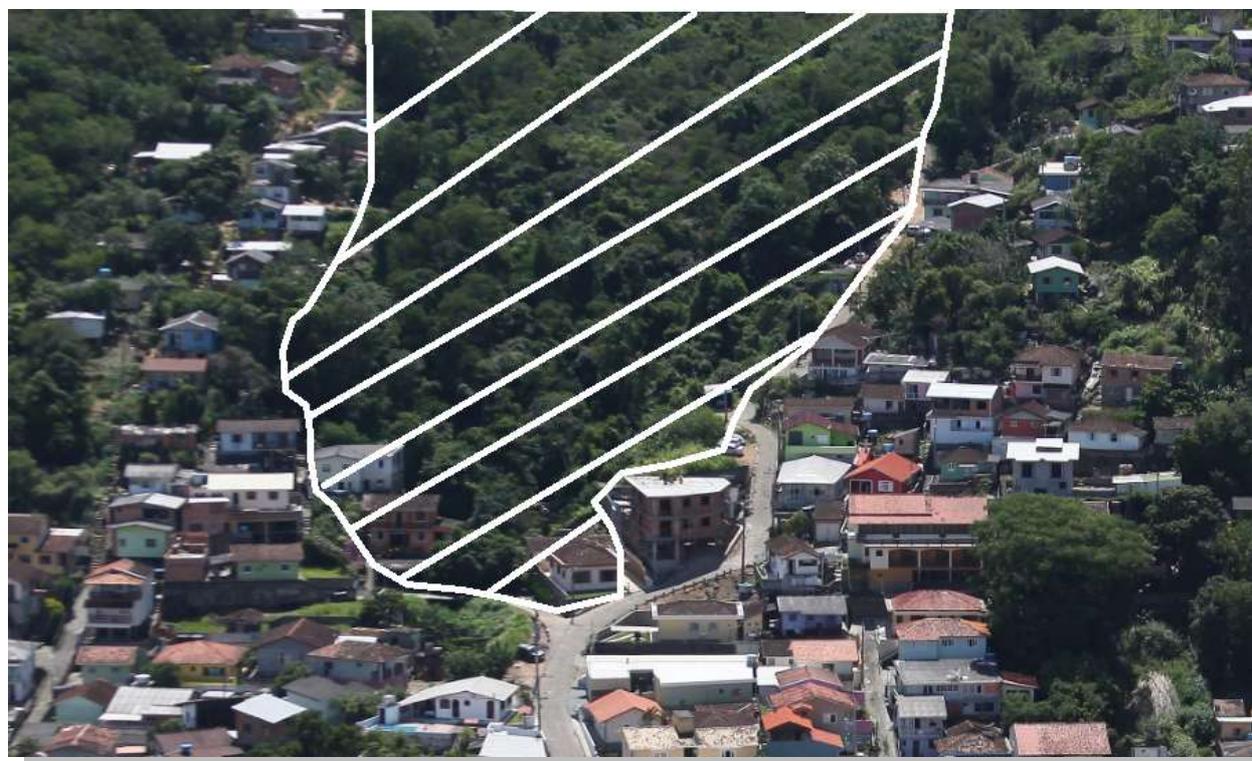
Figura 178 - Indicações de remoção no setor de risco.

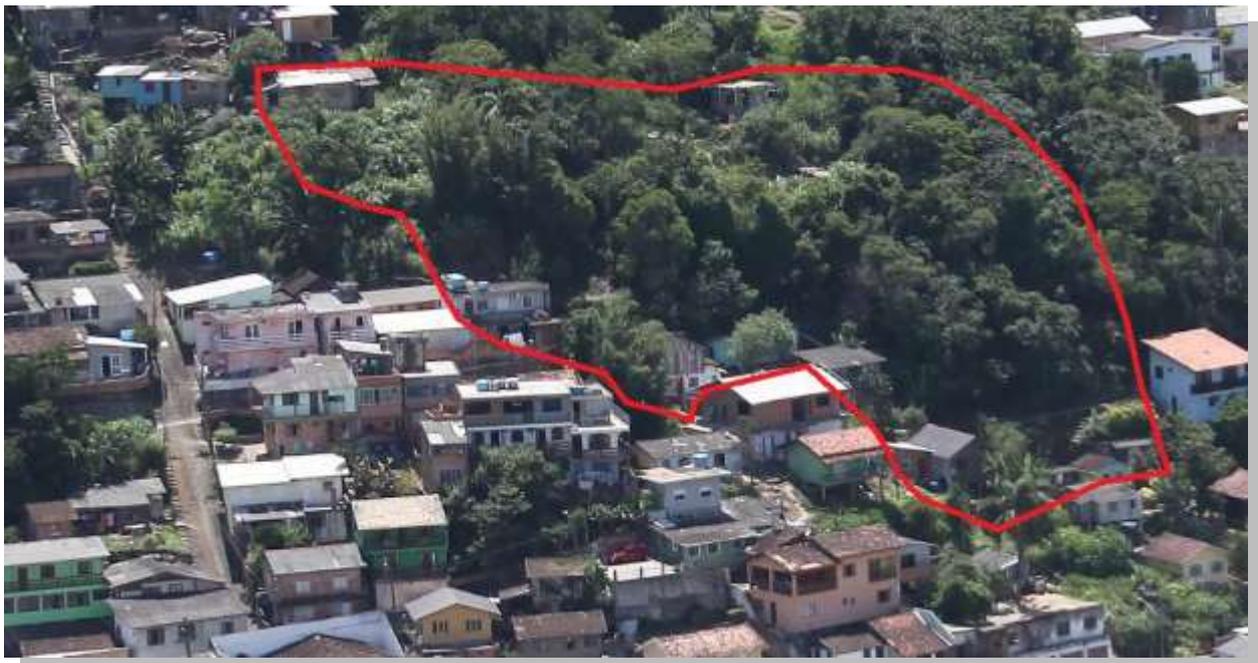
Materiais Envolvidos: solo residual	
Dimensões previstas:	> 10,0 m ³
Descrição Complementar:	
Grau de Risco: R3	Número de domicílios: 9
Há necessidade de ações emergenciais?: () NÃO (XXX) SIM	
Remoções preventivas durante os períodos de chuva intensa	
Observações (incluindo descrição de fotos obtidas no local)	
<p>Figura 180 - Vista frontal do setor de risco.</p> <p>Figura 181 – Indicações de remoção no setor de risco.</p> <p>Figura 182 – Perfil Topográfico 1 ao longo do Setor 3, Área 16</p>	
Indicação de Intervenção:	
<ul style="list-style-type: none"> - Remoção de 2 domicílios. - Monitoramento sistemático para acompanhamento do quadro diagnosticado. - Informação pública com distribuição de cartilhas, reuniões e capacitações. - Orientações gerais para controle do avanço desordenado da ocupação ou adensamento da mesma sem critérios técnicos, com delimitação da área de expansão urbana. - Não permitir a ocupação na crista da encosta conforme figura a seguir sem elaboração anterior de projeto urbanístico.

Figura 180 - Vista frontal do setor de risco.

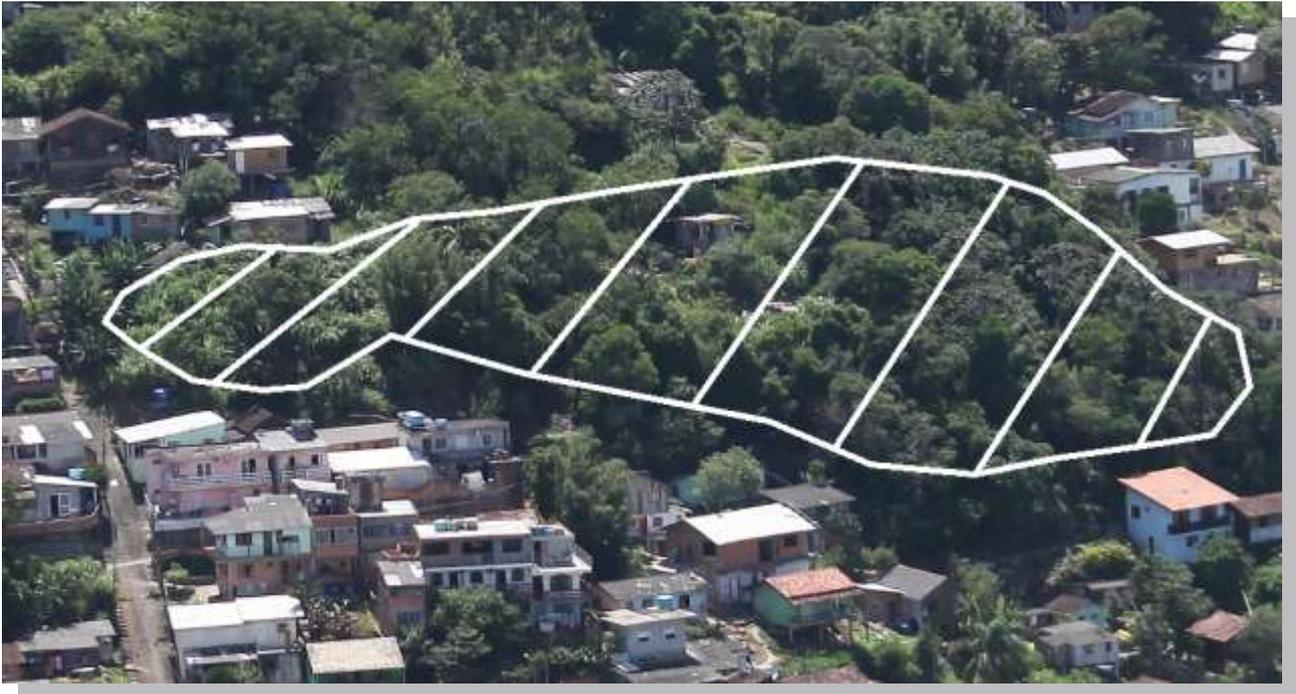
Figura 181 - Indicações de remoção no setor de risco.

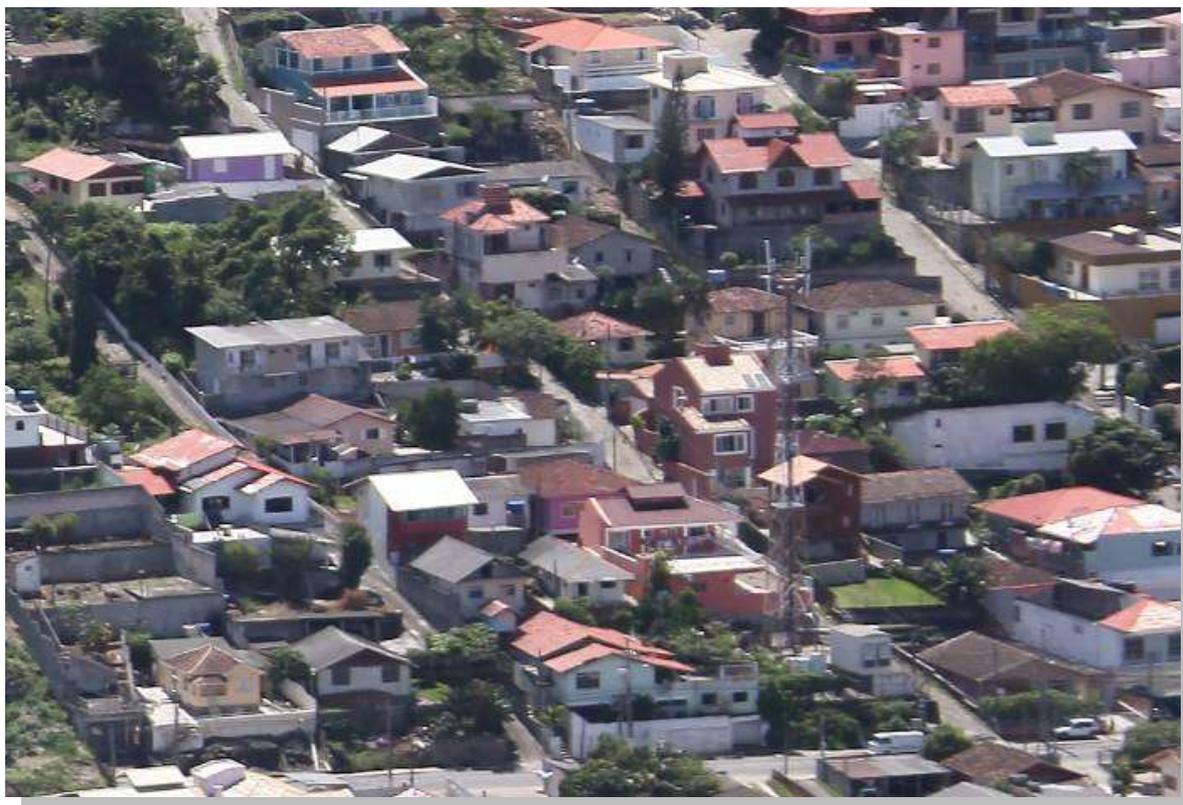
Indicativos de Movimentação: não observados	
Descrição do Processo Geodinâmico	
Tipo: não se aplica	
Materiais Envolvidos: solo residual	
Dimensões previstas:	Não se aplica por se tratar de risco baixo a inexistente.
Descrição Complementar:	
Grau de Risco: R1	Número de domicílios: 711
Há necessidade de ações emergenciais?: (XXX) NÃO () SIM	
Observações (incluindo descrição de fotos obtidas no local)	
Figura 185 - Vista parcial do setor com detalhe para a urbanização.	
Indicação de Intervenção:	
Manutenção da infraestrutura e dos serviços urbanos.

Figura 185 - Vista parcial do setor com detalhe para a urbanização.

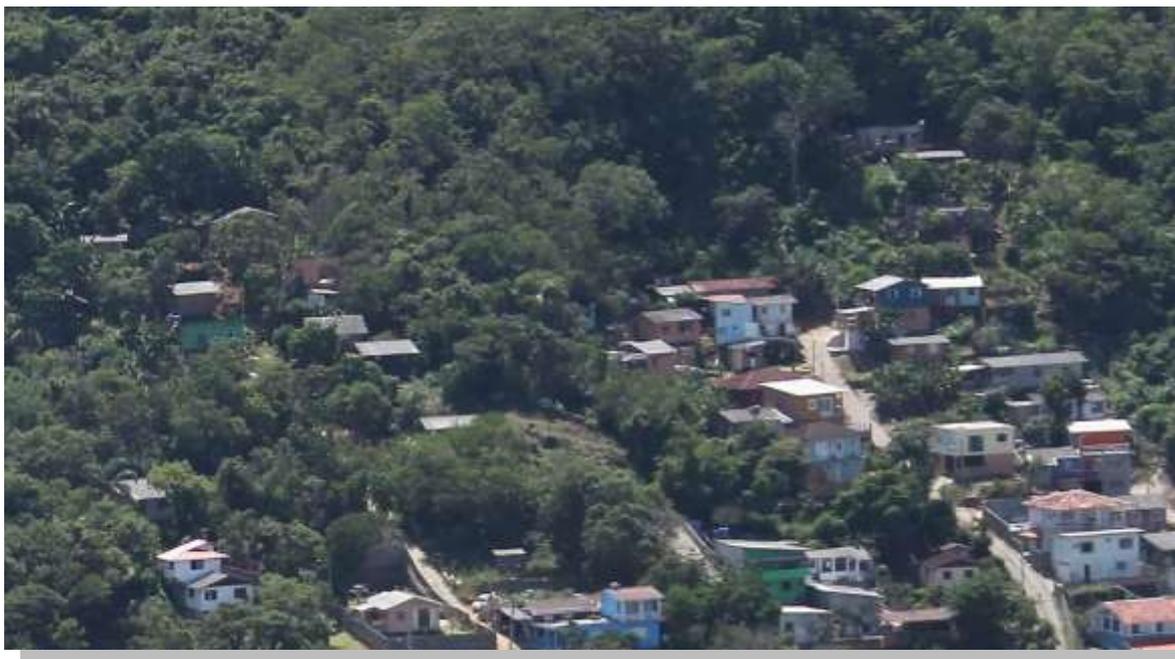
Indicativos de Movimentação: histórico de ocorrência de movimentos de massa, cicatrizes de escorregamento e concentrações de fluxo superficial.		
Descrição do Processo Geodinâmico		
Tipo: Deslizamento, Rolamento de Bloco, Enxurrada.		
Materiais Envolvidos: solo residual, blocos rochosos.		
Dimensões previstas:	> 10,0 m ³	
Descrição Complementar:		
Grau de Risco: R2	Número de domicílios: 312	
Há necessidade de ações emergenciais?: (XXX) NÃO () SIM		
Observações (incluindo descrição de fotos obtidas no local)		
Figura 186 - Vista frontal do setor com detalhe para o avanço da ocupação sobre trecho vegetado e sem infraestrutura.		
Indicação de Intervenção:		
<ul style="list-style-type: none"> - Monitoramento sistemático para acompanhamento do quadro diagnosticado - Informação pública com distribuição de cartilhas, reuniões e capacitações. - Orientações gerais para controle do avanço desordenado da ocupação ou adensamento da mesma sem critérios técnicos e diretrizes por meio de projeto urbano para delimitação da área de expansão.

Figura 186 - Vista frontal do setor com detalhe para o avanço da ocupação sobre trecho vegetado e sem infraestrutura.

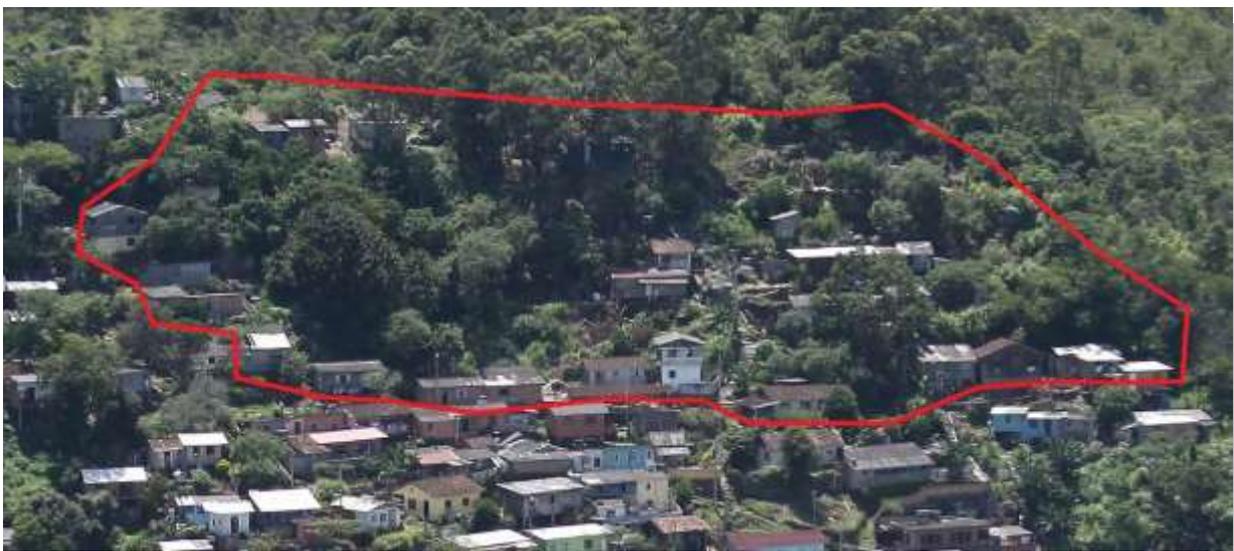
Materiais Envolvidos: solo residual e blocos rochosos	
Dimensões previstas:	> 10,0 m ³
Descrição Complementar:	
Grau de Risco: R3	Número de domicílios: 23
Há necessidade de ações emergenciais?: () NÃO (XXX) SIM	
Remoções preventivas durante os períodos de chuva	
Observações (incluindo descrição de fotos obtidas no local)	
Figura 187 - Vista frontal do setor de risco com detalhe para inexistência de infraestrutura.	
Figura 188 – Perfis Topográficos 1 e 2 ao longo do Setor 7, Área 16	
Indicação de Intervenção:	
<ul style="list-style-type: none"> - Monitoramento sistemático para acompanhamento do quadro diagnosticado - Informação pública com distribuição de cartilhas, reuniões e capacitações. - Orientações gerais para controle do avanço desordenado da ocupação ou adensamento da mesma sem critérios técnicos, com delimitação da área de expansão urbana. - Elaboração de projeto urbanístico para adequação da infraestrutura e delimitação da área de expansão urbana (adequação do acesso veicular e pedestre, correção e disciplinamento do escoamento das águas pluviais através da construção de escadas dissipadores de energia e canaletas, redução do gradiente das águas em superfície, regularização do esgoto).

Figura 187 - Vista frontal do setor de risco com detalhe para inexistência de infraestrutura.

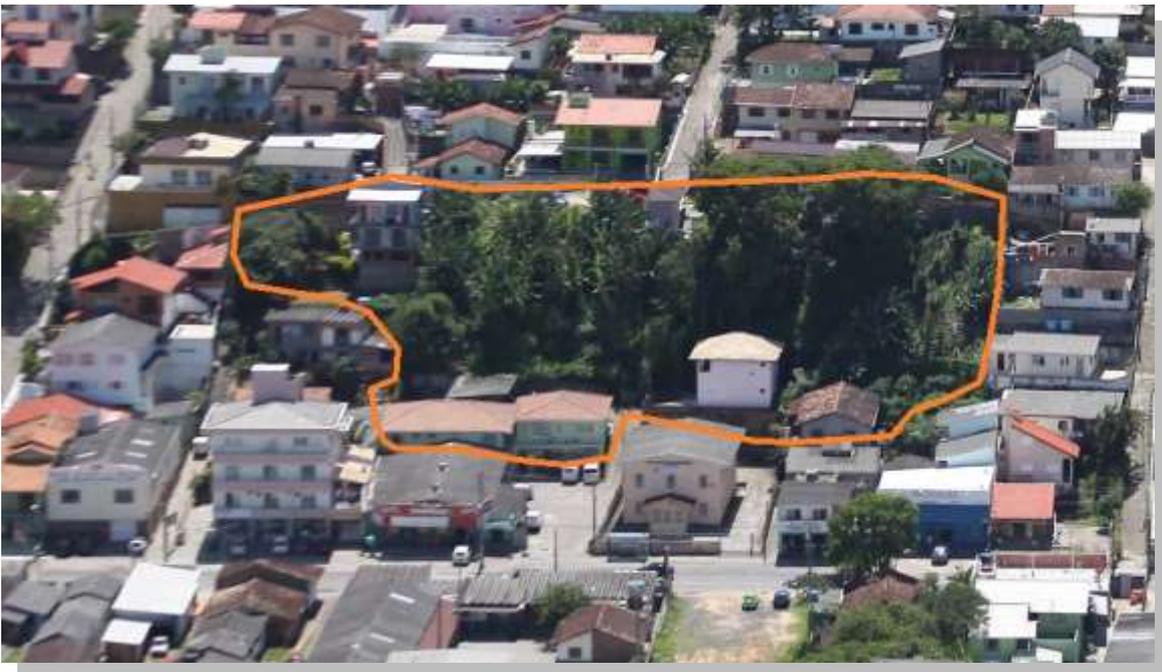
Grau de Alteração do solo/rocha: solo residual alterado e rocha são	
Famílias de descontinuidades (estruturas): esfoliação da rocha	
Depósitos de Cobertura: não observados	
Agentes Potencializadores: presença de bananeiras	
Indicativos de Movimentação: não observados	
Descrição do Processo Geodinâmico	
Tipo: Deslizamento	
Materiais Envolvidos: solo residual

Dimensões previstas:	> 5,0 m ³	
Descrição Complementar:		
Grau de Risco: R2	Número de domicílios: 10	
Há necessidade de ações emergenciais?: (XXX) NÃO () SIM		
Observações (incluindo descrição de fotos obtidas no local)		
Figura 191 - Área com infraestrutura instalada. Talude de corte e presença de bananeiras.		
Indicação de Intervenção:		
<ul style="list-style-type: none"> - Monitoramento para avaliação do quadro diagnosticado - Informação pública com distribuição de cartilhas, reuniões e capacitações. - Serviço de limpeza com remoção das bananeiras: ~30,0m³

Figura 191 - Área com infraestrutura instalada. Talude de corte e presença de bananeiras.
Autor: Fernando A. Fabrini, Dezembro de 2012.

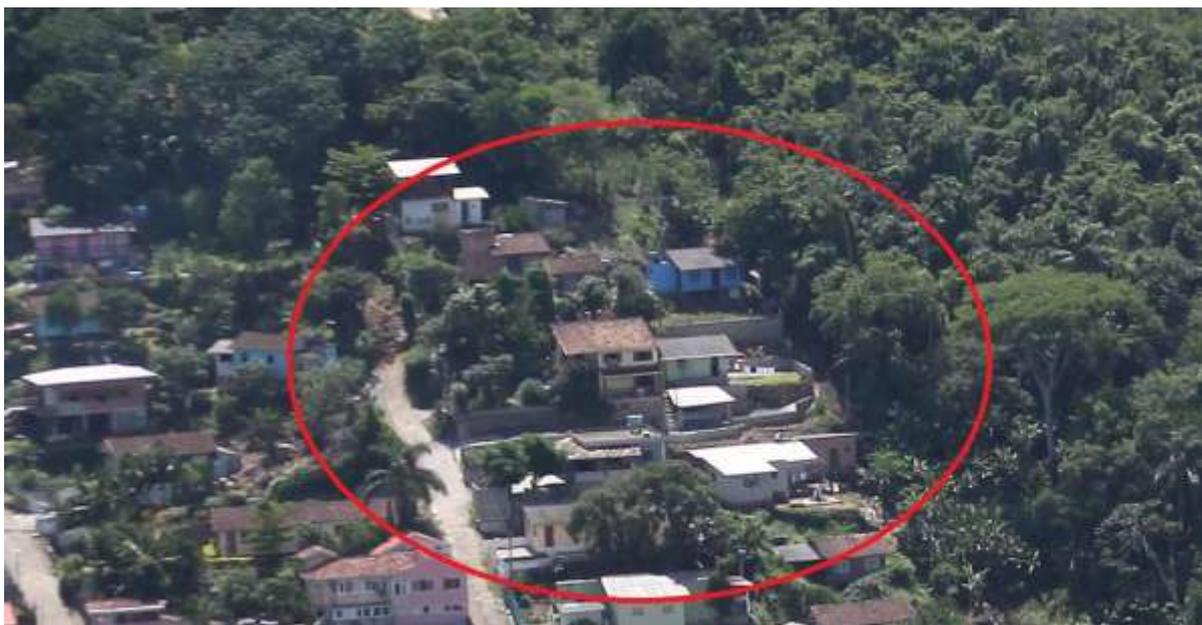
Famílias de descontinuidades (estruturas): esfoliação da rocha	
Depósitos de Cobertura: não observados	
Agentes Potencializadores: taludes verticalizados, remoção da cobertura vegetal, existência de blocos rochosos ao longo da encosta, diferença de permeabilidade entre solo residual e o maciço rochoso, ocupação desordenada, baixo padrão construtivo e infraestrutura precária.	
Indicativos de Movimentação: histórico de ocorrência de movimentos de massa, cicatrizes de escorregamento e concentrações de fluxo superficial.	
Descrição do Processo Geodinâmico	
Tipo: Rolamento de Bloco.	
Materiais Envolvidos: blocos rochosos	
Dimensões	> 5,0 m ³

previstas:		
Descrição Complementar:		
Grau de Risco: R3	Número de domicílios: 4	
Há necessidade de ações emergenciais?: () NÃO (XXX) SIM		
Remoções preventivas durante os períodos de chuva		
Observações (incluindo descrição de fotos obtidas no local)		
<p>Figura 192 - Vista frontal da localização do setor de risco.</p> <p>Figura 193 - Detalhe para blocos rochosos instáveis nos fundos de um dos domicílios.</p> <p>Figura 194 – Perfil Topográfico 1 ao longo do Setor 2, Área 17</p>		
Indicação de Intervenção:		
<ul style="list-style-type: none"> - Monitoramento sistemático para acompanhamento do quadro diagnosticado - Informação pública com distribuição de cartilhas, reuniões e capacitações. - Orientações gerais para controle do avanço desordenado da ocupação ou adensamento da mesma sem critérios técnicos, com delimitação da área de expansão urbana. - Desmonte de blocos rochosos instáveis conforme figura a seguir: ~20,0m³ - Estruturas de contenção: (4x) 15,0 x 3,0 - Definir o limite de expansão urbana a montante da ocupação para fins de fiscalização.

Figura 192 - Vista frontal da localização do setor de risco.
