REVISÃO DO PLANO MUNICIPAL DE REDUÇÃO DE RISCO – PMRR - FLORIANÓPOLIS – SC

5ª ETAPA:

DOCUMENTO DA VERSÃO PRELIMINAR DO PLANO MUNICIPAL DE REDUÇÃO DE RISCOS, CONTENDO: MAPEAMENTO DE RISCO, INTERVENÇÕES ESTRUTURAIS E NÃO ESTRUTURAIS COM SEUS RESPECTIVOS ORÇAMENTOS PRELIMINARES, FONTES DE RECURSOS E HIERARQUIZAÇÃO DAS INTERVENÇÕES.

FLORIANÓPOLIS, JULHO DE 2014.

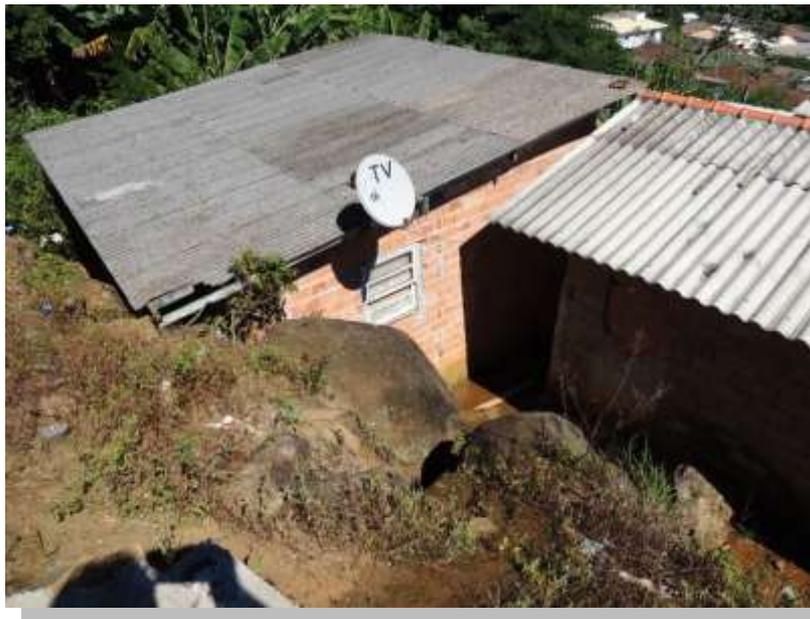
Figura 193 - Detalhe para blocos rochosos instáveis nos fundos de um dos domicílios.

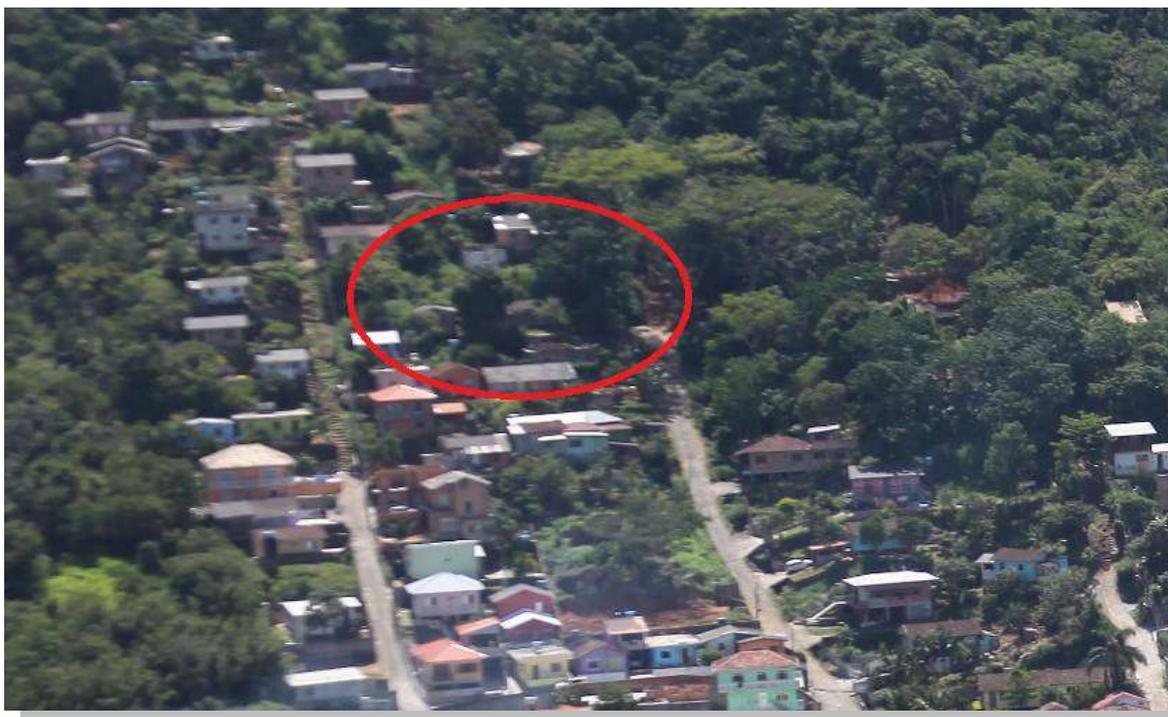
Grau de Alteração do solo/rocha: solo residual alterado e rocha sã	
Famílias de descontinuidades (estruturas): esfoliação da rocha	
Depósitos de Cobertura: não observados	
Agentes Potencializadores: inclinação elevada da encosta, remoção da cobertura vegetal, existência de blocos rochosos ao longo da encosta, diferença de permeabilidade entre solo residual e o maciço rochoso, ocupação desordenada, baixo padrão construtivo e infraestrutura precária.	
Indicativos de Movimentação: histórico de ocorrência de movimentos de massa, cicatrizes de escorregamento e concentrações de fluxo superficial.	
Descrição do Processo Geodinâmico

Tipo: Deslizamento		
Materiais Envolvidos: solo residual		
Dimensões previstas:	> 10,0 m ³	
Descrição Complementar:		
Grau de Risco: R3	Número de domicílios: 7	
Há necessidade de ações emergenciais?: () NÃO (XXX) SIM		
Remoções preventivas durante os períodos de chuva		
Observações (incluindo descrição de fotos obtidas no local)		
<p>Figura 195 - Localização do setor de risco identificado.</p> <p>Figura 196 - Baixo padrão construtivo dos domicílios do setor.</p> <p>Figura 197 - Taludes de corte verticalizados com alturas próximas de 3,5m e afastamento inferior a 1,0m em relação aos domicílios.</p> <p>Figura 198 – Perfil Topográfico 1 ao longo do Setor 3, Área 17</p>		
Indicação de Intervenção:		
<ul style="list-style-type: none"> - Monitoramento sistemático para acompanhamento do quadro diagnosticado - Informação pública com distribuição de cartilhas, reuniões e capacitações. - Orientações gerais para controle do avanço desordenado da ocupação ou adensamento da mesma sem critérios técnicos, com delimitação da área de expansão urbana. - Estruturas de contenção: (6x) 15,0 x 3,0 - Definir o limite de expansão urbana a montante da ocupação para fins de fiscalização.

Figura 195 - Localização do setor de risco identificado.

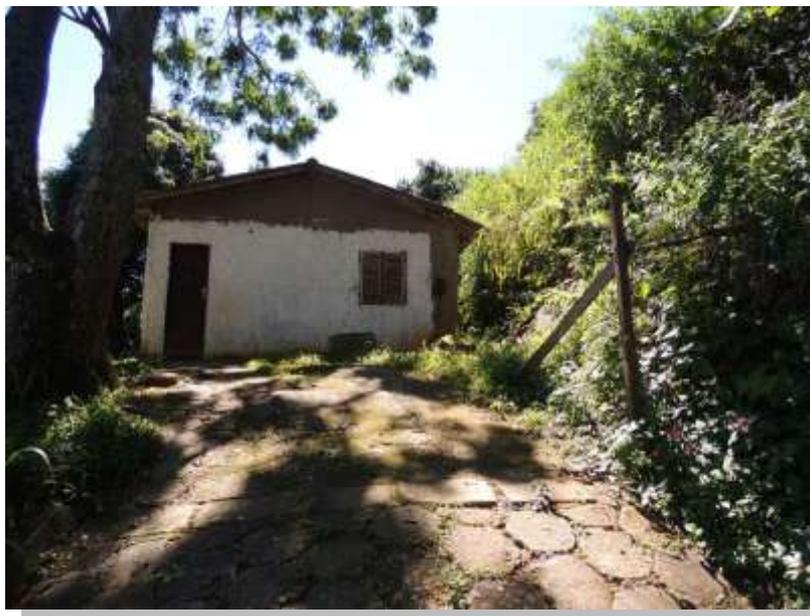
Figura 196 - Baixo padrão construtivo dos domicílios do setor.

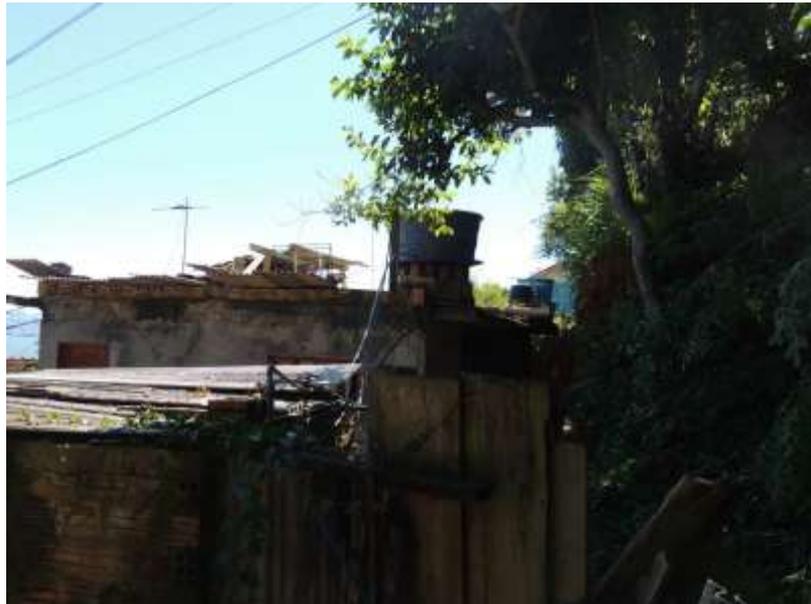
Figura 197 - Taludes de corte verticalizados com alturas próximas de 3,5m e afastamento inferior a 1,0m em relação aos domicílios.

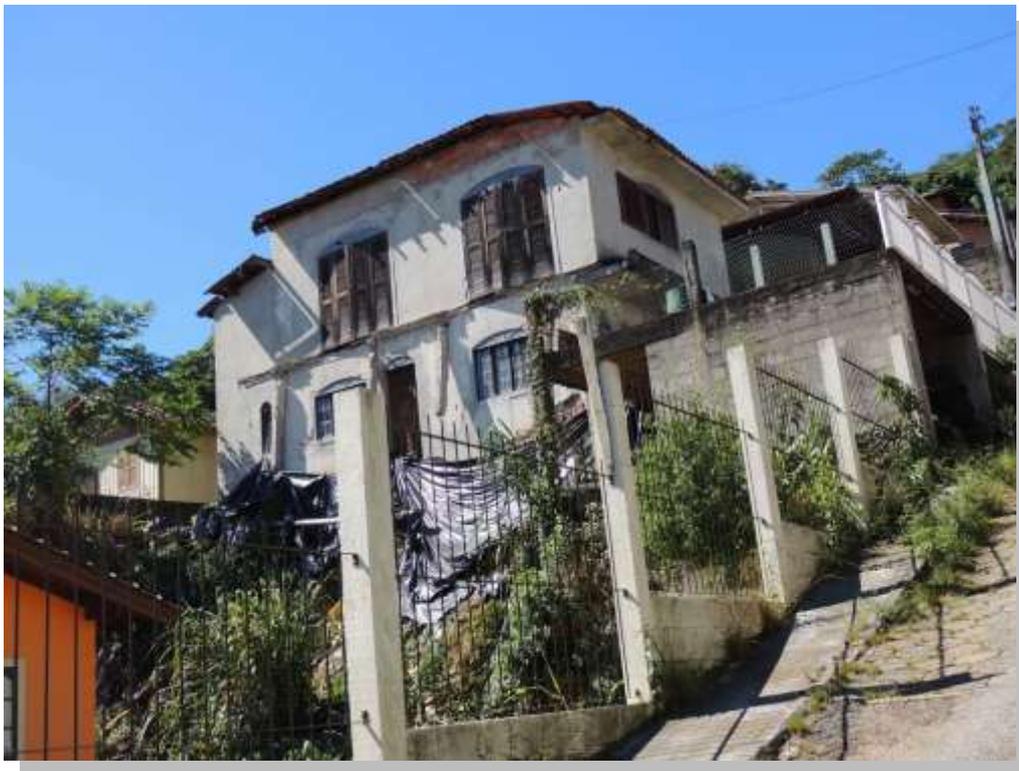
Figura 199 - Vista parcial do setor com detalhe para deslizamento ocorrido na porção frontal do domicílio retratado na foto.

- Monitoramento para avaliação do quadro diagnosticado
- Informação pública com distribuição de cartilhas, reuniões e capacitações.
- Orientações gerais para controle do avanço desordenado da ocupação ou adensamento da mesma sem critérios técnicos.
- Estrutura de contenção na base (15,0 x 3,0m) e regularização da encosta ou impermeabilização com concreto projetado (~80,0m²).

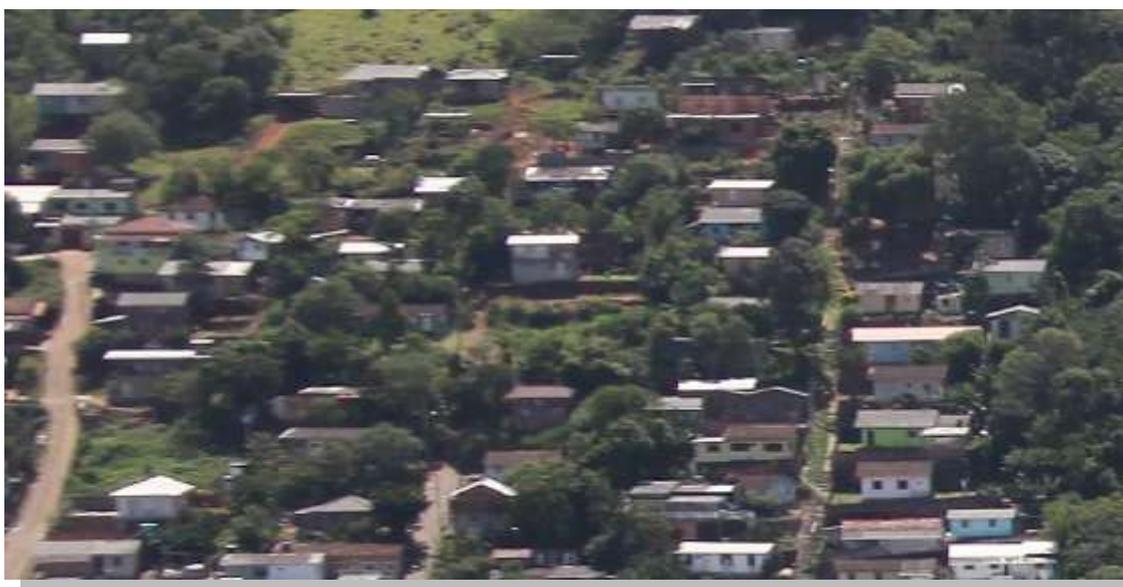
Descrição do Processo Geodinâmico		
Tipo: Deslizamento, Rolamento de Bloco, Erosão.		
Materiais Envolvidos: solo residual e maciço rochosos		
Dimensões previstas:	> 10,0 m ³	
Descrição Complementar:		
Grau de Risco: R2	Número de domicílios: 62	
Há necessidade de ações emergenciais?: (XXX) NÃO () SIM		
Observações (incluindo descrição de fotos obtidas no local)		
Figura 200 - Avanço da ocupação a montante da encosta e infraestrutura parcial.		
<p>Indicação de Intervenção:</p> <ul style="list-style-type: none"> - Monitoramento para avaliação do quadro diagnosticado - Informação pública com distribuição de cartilhas, reuniões e capacitações. - Orientações gerais para controle do avanço desordenado da ocupação ou adensamento da mesma sem critérios técnicos. - Elaboração de projeto urbanístico para adequação da infraestrutura e delimitação da área de expansão (adequação do acesso veicular e pedestre, correção e disciplinamento do escoamento das águas pluviais através da construção de escadas dissipadores de energia e canaletas, redução do gradiente das águas em superfície, regularização do esgoto).

Figura 200 - Avanço da ocupação a montante da encosta e infraestrutura parcial.

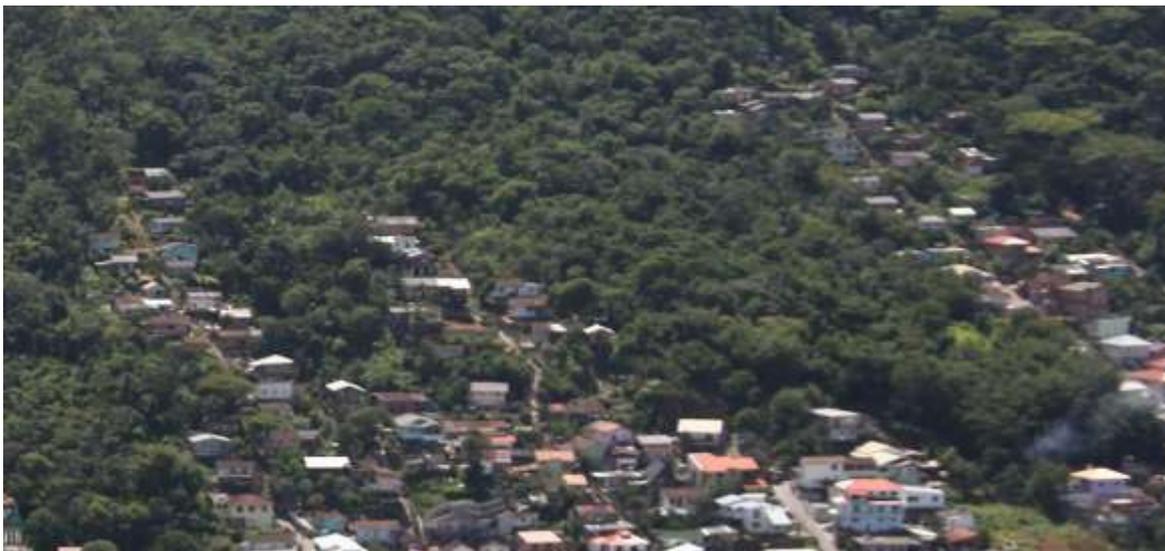
Indicativos de Movimentação: histórico de ocorrência de movimentos de massa, cicatrizes de escorregamento e concentrações de fluxo superficial.		
Descrição do Processo Geodinâmico		
Tipo: Deslizamento, Rolamento de Bloco.		
Materiais Envolvidos: solo residual e blocos rochosos		
Dimensões previstas:	> 10,0 m ³	
Descrição Complementar:		
Grau de Risco: R2	Número de domicílios: 112	
Há necessidade de ações emergenciais?: (XXX) NÃO () SIM		
Observações (incluindo descrição de fotos obtidas no local)		
Figura 201 - Avanço da ocupação a montante da encosta e infraestrutura parcial.		
Indicação de Intervenção:		
<ul style="list-style-type: none"> - Monitoramento para avaliação do quadro diagnosticado - Informação pública com distribuição de cartilhas, reuniões e capacitações. - Orientações gerais para controle do avanço desordenado da ocupação ou adensamento da mesma sem critérios técnicos. - Elaboração de projeto urbanístico para adequação da infraestrutura e delimitação da área de expansão (adequação do acesso veicular e pedestre, correção e disciplinamento do escoamento das águas pluviais através da construção de escadas dissipadores de energia e canaletas, redução do gradiente das águas em superfície, regularização do esgoto).

Figura 201 - Avanço da ocupação a montante da encosta e infraestrutura parcial.

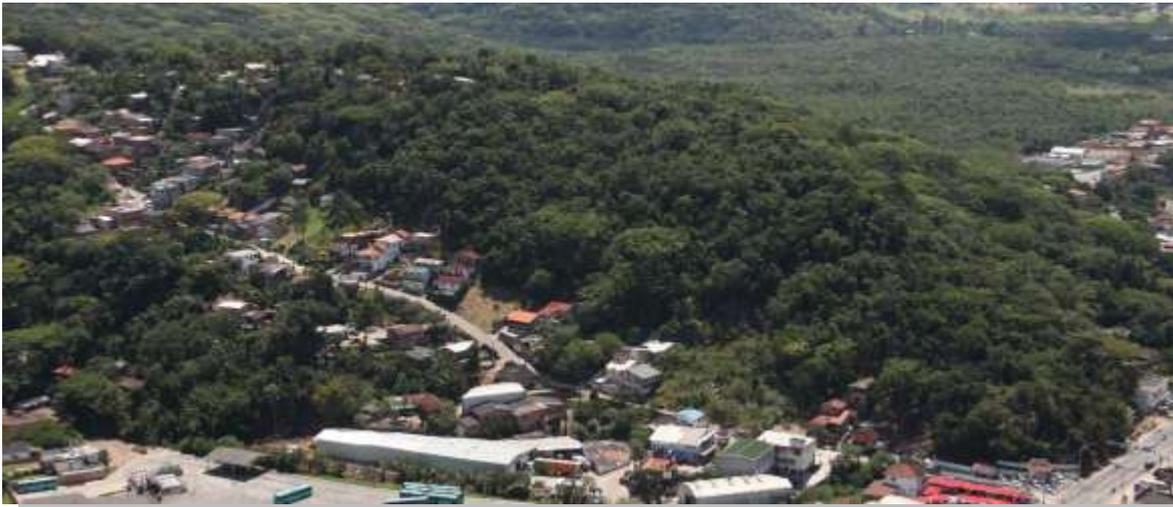
desordenada, desconfinamento do depósito de tálus por meio de cortes, baixo padrão construtivo e infraestrutura precária.		
Indicativos de Movimentação: histórico de ocorrência de movimentos de massa, cicatrizes de escorregamento e concentrações de fluxo superficial.		
Descrição do Processo Geodinâmico		
Tipo: Rolamento de Bloco, Deslizamento.		
Materiais Envolvidos: solo residual e blocos rochosos		
Dimensões previstas:	> 10,0 m ³	
Descrição Complementar:		
Grau de Risco: R3	Número de domicílios: 36	
Há necessidade de ações emergenciais?: () NÃO (XXXX) SIM		
Remoção temporária preventiva nos períodos de chuva, quando de previsões meteorológicas indicarem chuvas intensas.		
Observações (incluindo descrição de fotos obtidas no local)		
<p>Figura 205 - Vista frontal do setor de risco. Depósito de tálus e avanço da ocupação sobre o mesmo.</p> <p>Figura 206 - Detalhe para o conjunto de blocos rochosos que compõem o depósito de tálus.</p> <p>Figura 207 - Detalhe para as construções sobre os blocos rochosos.</p> <p>Figura 208 - Lote onde ocorreu um deslizamento com mobilização de solo e de blocos rochosos com atingimento total de um domicílio.</p> <p>Figura 209 – Perfil Topográfico 1 ao longo do Setor 1, Área 18</p>

Figura 205 - Vista frontal do setor de risco. Depósito de tálus e avanço da ocupação sobre o mesmo.

Indicação de Intervenção:		
<ul style="list-style-type: none"> - Monitoramento sistemático para acompanhamento do quadro diagnosticado - Informação pública com distribuição de cartilhas, reuniões e capacitações. - Orientações gerais para controle do avanço desordenado da ocupação ou adensamento da mesma sem critérios técnicos, com delimitação da área de expansão urbana (impedir avanço da ocupação para montante). - Para os lotes ainda não ocupados definir forma de ocupação sem desconfinamento do maciço por meio de cortes na base. - No caso de edificações prevendo o desconfinamento do maciço ao longo de todo o setor sugere-se a exigência de projetos de estabilização de grande porte que para o caso em questão envolverão estruturas atirantadas.

- Sugere-se, também, e principalmente para os lotes hoje com imóveis comerciais adjacentes a Rod. Francisco Magno Vieira os mesmos critérios descritos anteriormente, o impedimento da ocupação para montante e afastamentos superiores a 15,0m das edificações comerciais em relação a base da encosta (depósito de tálus com elevada instabilidade).

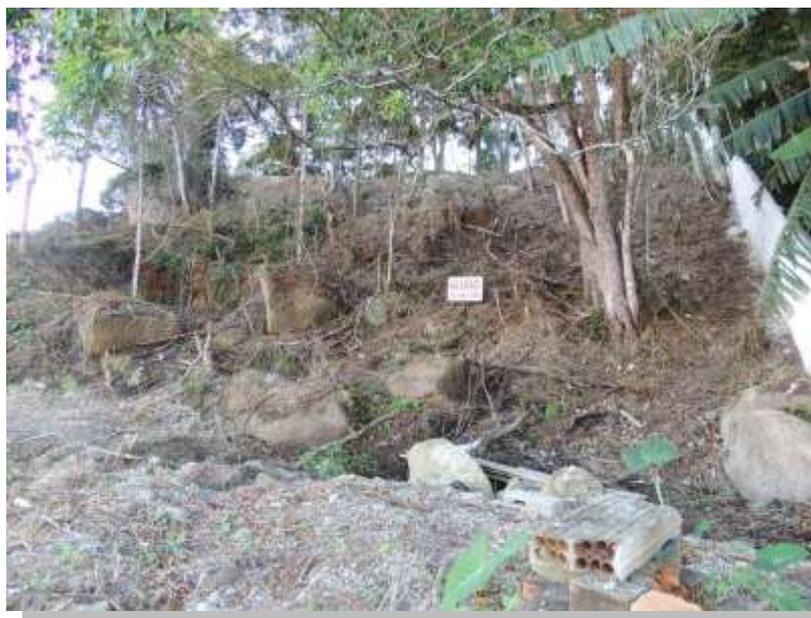
Figura 206 - Detalhe para o conjunto de blocos rochosos que compõem o depósito de tálus.

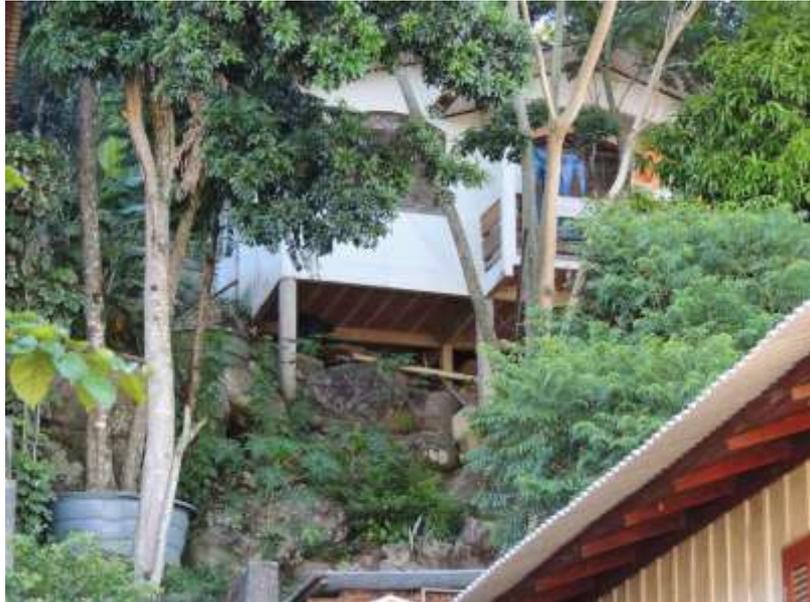
Figura 207 - Detalhe para as construções sobre os blocos rochosos.

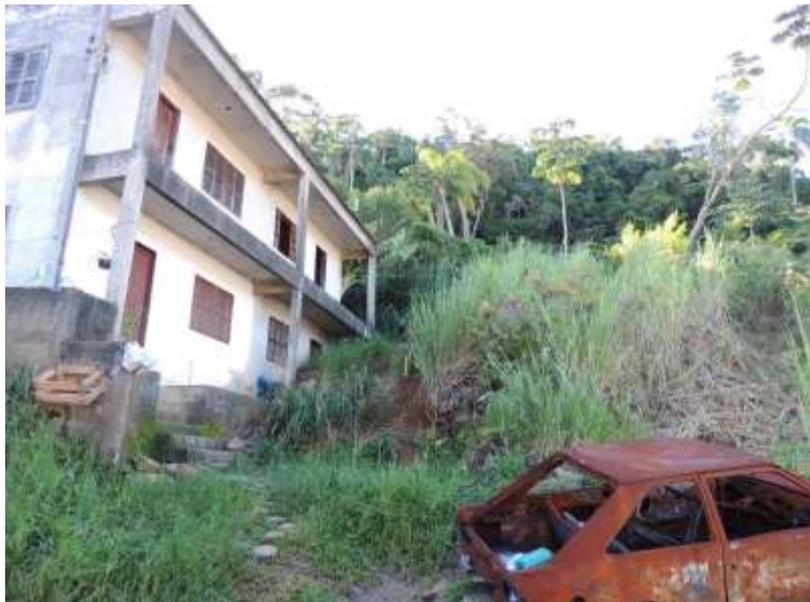
Figura 208 - Lote onde ocorreu um deslizamento com mobilização de solo e de blocos rochosos com atingimento total de um domicílio.

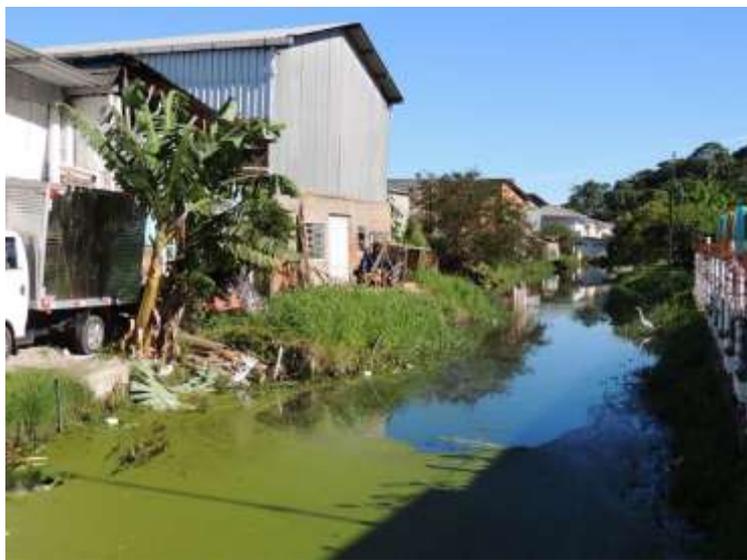
Substrato Rochoso (Litologia): O setor está localizado em uma área de QHI (Sedimentos Silticos-argilo-arenosos de lagunas e baias).	
Grau de Alteração do solo/rocha: sedimentos	
Famílias de descontinuidades (estruturas): in-existent	
Depósitos de Cobertura: aterro e sedimentos flúvio lagunares	
Agentes Potencializadores: ocupação adjacente a área alagada/canal	
Indicativos de Movimentação: tricas em estruturas	
Descrição do Processo Geodinâmico	
Tipo: Recalque.

Materiais Envolvidos: sedimentos fluviais e aterro		
Dimensões previstas:	< 0,5m	
Descrição Complementar:		
Grau de Risco: R2	Número de domicílios: 28	
Há necessidade de ações emergenciais?: (XXX) NÃO () SIM		
Observações (incluindo descrição de fotos obtidas no local)		
<p>Figura 210 - Vista parcial do setor com detalhes para os domicílios construídos sobre aterro adjacente ao canal (trecho alagado).</p> <p>Figura 211 - Estruturas deformadas após recalques centimétricos.</p>		
Indicação de Intervenção:		
<ul style="list-style-type: none"> - Monitoramento sistemático para acompanhamento do quadro diagnosticado - Informação pública com distribuição de cartilhas, reuniões e capacitações. - Orientações gerais para controle do avanço desordenado da ocupação ou adensamento da mesma sem critérios técnicos. - Impedir a criação e ampliação dos lotes por meio de aterros. - Afastamento mínimo das construções em relação ao valão deve ser de 3,0m.

Figura 210 - Vista parcial do setor com detalhes para os domicílios construídos sobre aterro adjacente ao canal (trecho alagado).

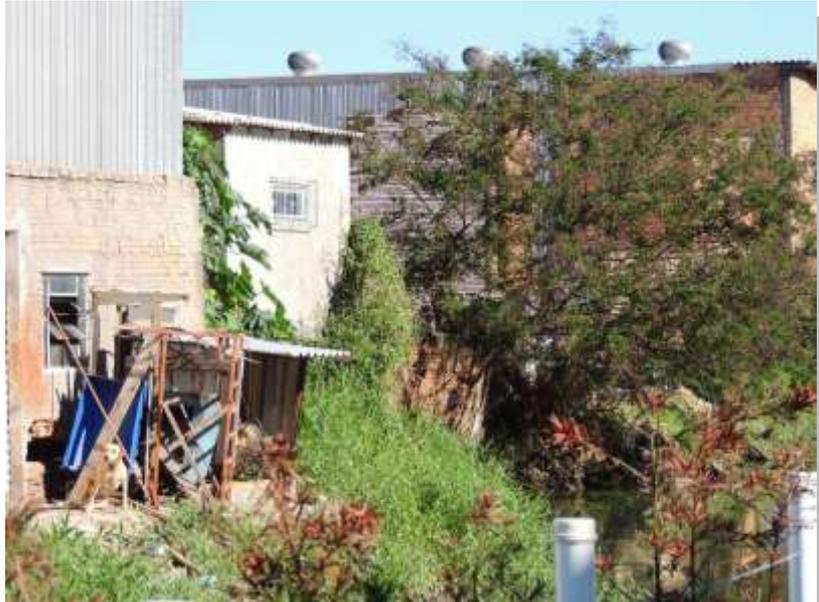
Figura 211 - Estruturas deformadas após recalques centimétricos.

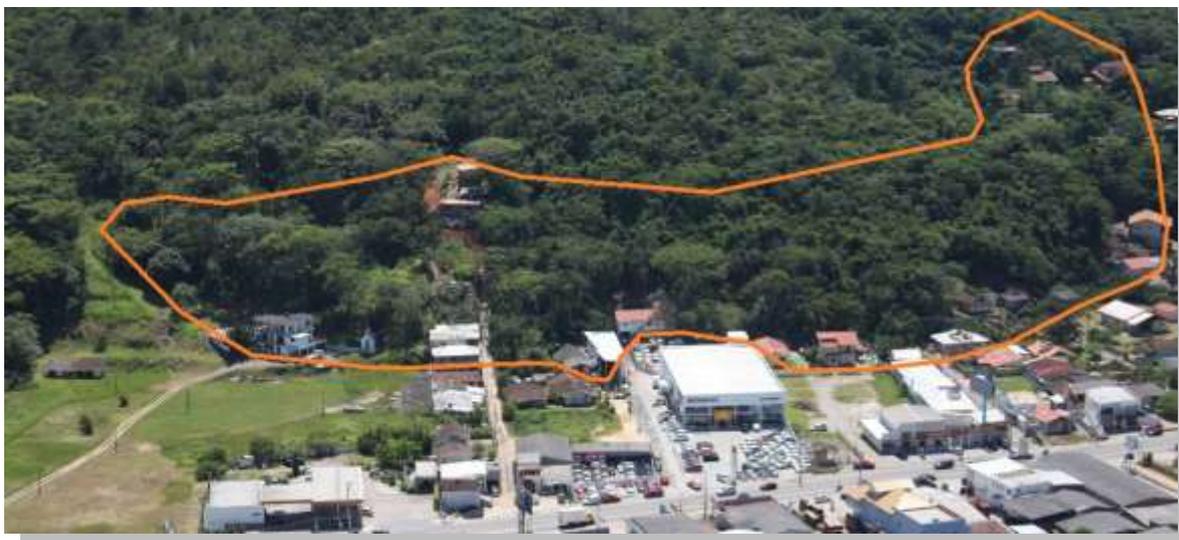
Inclinação / declividade: A maior parte do setor apresenta declividade de (12 a 25)°, pequena parte do setor apresenta declividade de (0a 10)°.	
Substrato Rochoso (Litologia): Parte do setor está localizada em uma área de QHl (Sedimentos Sílticos-argilo-arenosos de lagunas e baías), a outra parte está localizada em uma área de PS _γ pg (Suíte intrusiva Pedras Grandes Granito Florianópolis).	
Grau de Alteração do solo/rocha: solo residual alterado e rocha sã	
Famílias de descontinuidades (estruturas): esfoliação da rocha	
Depósitos de Cobertura: não observados	
Agentes Potencializadores: inclinação elevada da encosta, remoção da cobertura vegetal, existência de blocos rochosos ao longo da encosta, diferença de

permeabilidade entre solo residual e o maciço rochoso, ocupação desordenada, baixo padrão construtivo e infraestrutura precária.		
Indicativos de Movimentação: histórico de ocorrência de movimentos de massa, cicatrizes de escorregamento e concentrações de fluxo superficial.		
Descrição do Processo Geodinâmico		
Tipo: Deslizamento, Rolamento de Bloco.		
Materiais Envolvidos: solo residual e blocos rochosos		
Dimensões previstas:	> 10,0 m ³	
Descrição Complementar:		
Grau de Risco: R2	Número de domicílios: 23	
Há necessidade de ações emergenciais?: (XXX) NÃO () SIM		
Observações (incluindo descrição de fotos obtidas no local)		
<p>Figura 212 - Vista frontal do setor e avanço da ocupação sobre trecho vegetado.</p> <p>Figura 213 - Tipologia do substrato com dezenas de blocos rochosos empilhados.</p> <p>Figura 214 - Avanço da ocupação sobre trecho com vegetação.</p>		
Indicação de Intervenção:		
<ul style="list-style-type: none"> - Monitoramento sistemático para acompanhamento do quadro diagnosticado - Informação pública com distribuição de cartilhas, reuniões e capacitações. - Orientações gerais para controle do avanço desordenado da ocupação ou adensamento da mesma sem critérios técnicos. - Determinação do limite da expansão urbana com sinalização indicativa.

Figura 212 - Vista frontal do setor e avanço da ocupação sobre trecho vegetado.

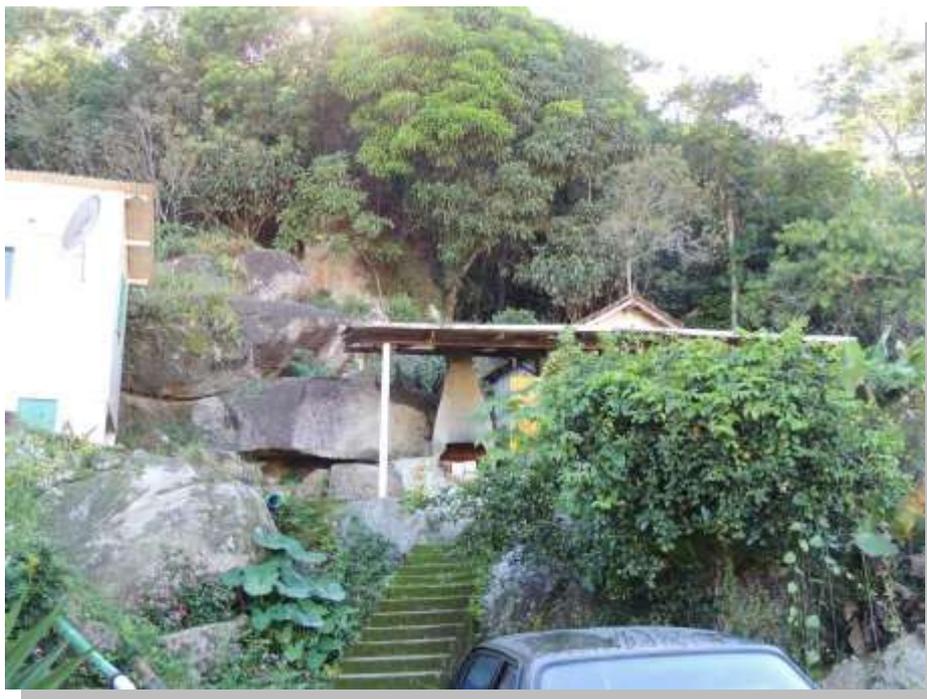
Figura 213 - Tipologia do substrato com dezenas de blocos rochosos empilhados.
Autor: Leonardo A Souza, Março de 2013.

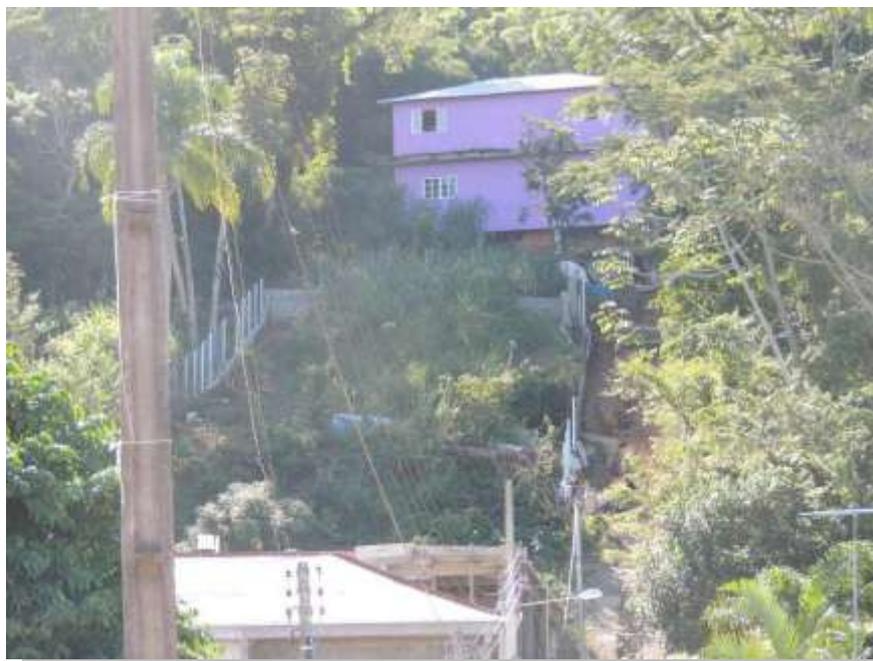
Figura 214 - Avanço da ocupação sobre trecho com vegetação.
Autor: Leonardo A Souza, Março de 2013.

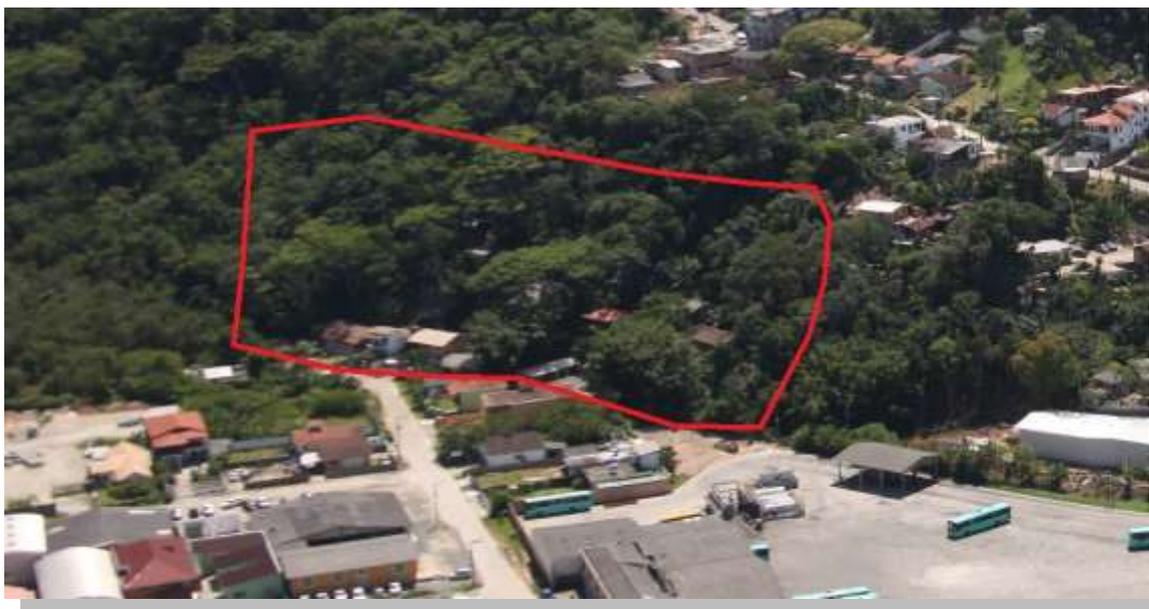
Descrição do Processo Geodinâmico		
Tipo: Deslizamento, Rolamento de Bloco.		
Materiais Envolvidos: solo residual e blocos rochosos		
Dimensões previstas:	> 20,0 m ³	
Descrição Complementar:		
Grau de Risco: R3	Número de domicílios: 10	
Há necessidade de ações emergenciais?: () NÃO (XXX) SIM		
Remoções preventivas durante os períodos de chuva		
Observações (incluindo descrição de fotos obtidas no local)		
<p>Figura 215 - Vista frontal do setor de risco geológico.</p> <p>Figura 216 - Detalhe para a tipologia da ocupação e padrão construtivo dos domicílios.</p> <p>Figura 217 – Indicações de não consolidação do setor de risco e construção de novos domicílios.</p> <p>Figura 218 – Perfil Topográfico 1 ao longo do Setor 4, Área 18</p>		
Indicação de Intervenção:		
<ul style="list-style-type: none"> - Monitoramento sistemático para acompanhamento do quadro diagnosticado - Informação pública com distribuição de cartilhas, reuniões e capacitações. - Orientações gerais para controle do avanço desordenado da ocupação ou adensamento da mesma sem critérios técnicos, com delimitação da área de expansão urbana. - Sugere-se a não consolidação da ocupação ao longo deste trecho da encosta considerando as características geológico-geotécnicas do mesmo.

Figura 215 - Vista frontal do setor de risco geológico.

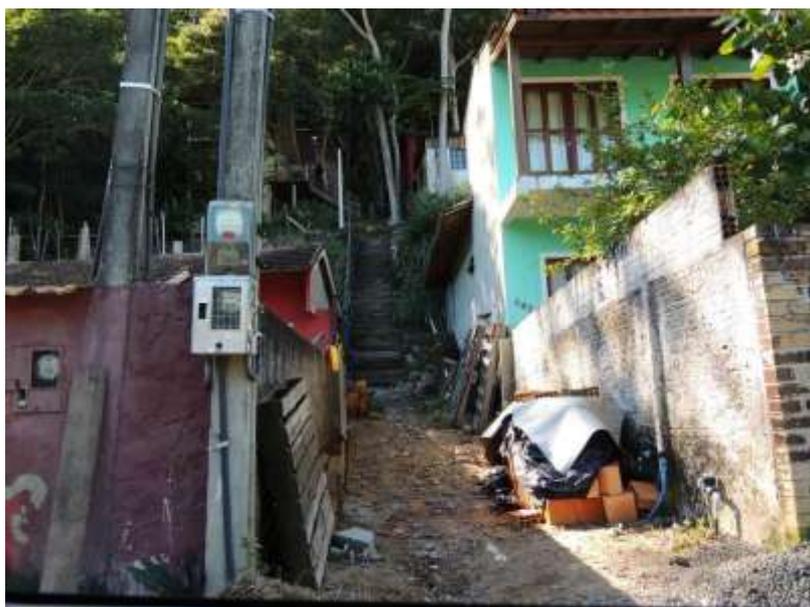
Figura 216 - Detalhe para a tipologia da ocupação e padrão construtivo dos domicílios.

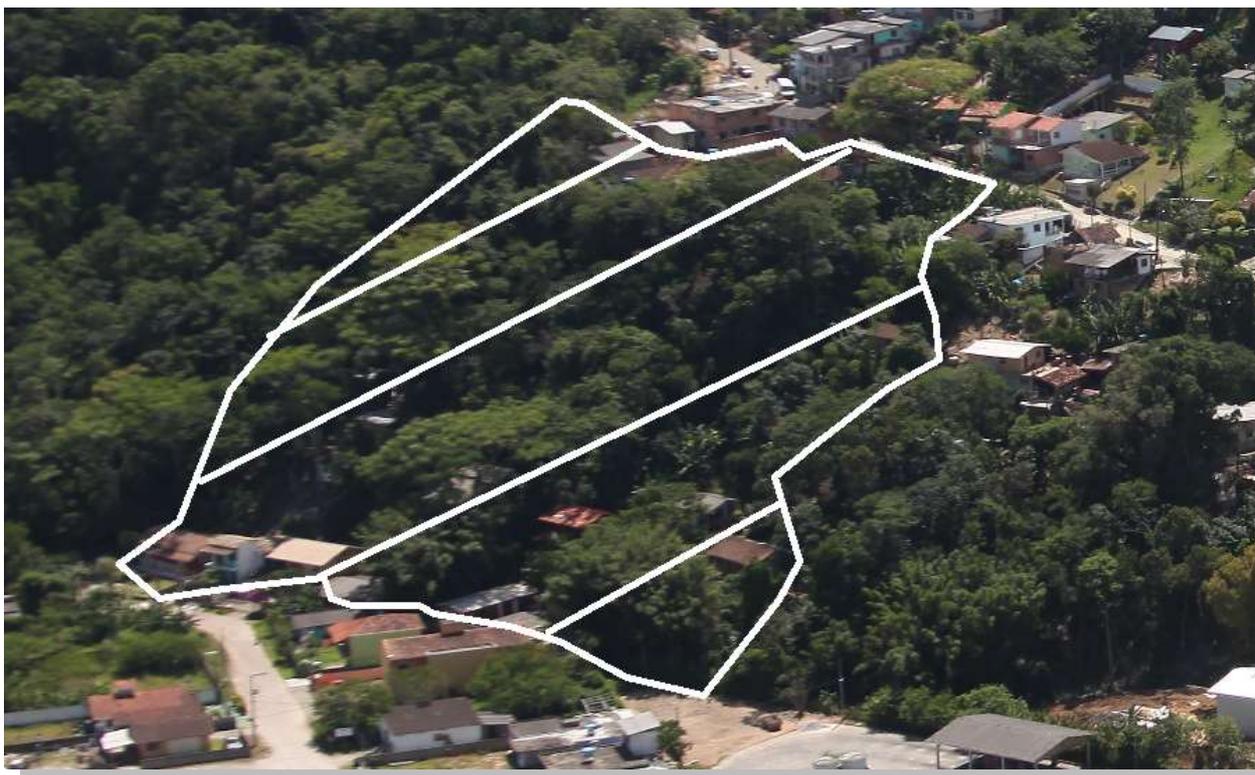
Figura 217 - Indicações de não consolidação do setor de risco e construção de novos domicílios.
Autor: Fernando A. Fabrini, Dezembro de 2012.

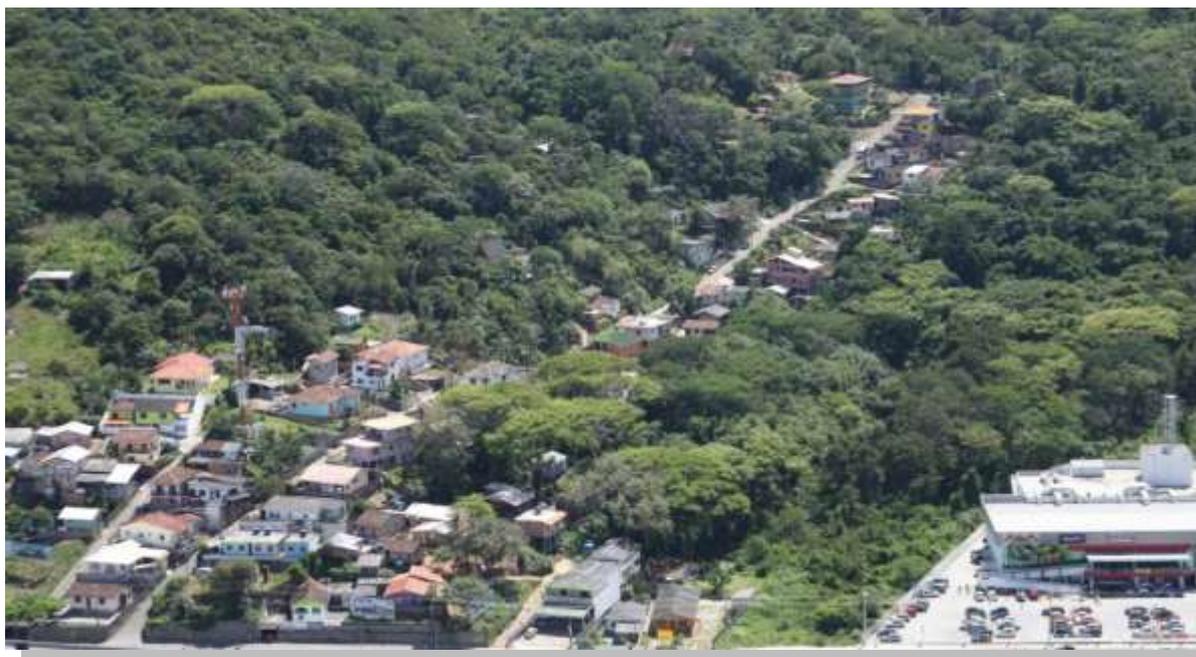
Figura 219 - Vista do setor de risco e avanço da ocupação sobre trecho vegetado.

rochoso, ocupação desordenada, baixo padrão construtivo e infraestrutura precária.		
Indicativos de Movimentação: histórico de ocorrência de movimentos de massa, cicatrizes de escorregamento e concentrações de fluxo superficial.		
Descrição do Processo Geodinâmico		
Tipo: Deslizamento, Rolamento de Bloco.		
Materiais Envolvidos: solo residual e blocos rochosos		
Dimensões previstas:	> 10,0 m ³	
Descrição Complementar:		
Grau de Risco: R2	Número de domicílios: 93	
Há necessidade de ações emergenciais?: (XXX) NÃO () SIM		
Observações (incluindo descrição de fotos obtidas no local)		
Figura 219 - Vista do setor de risco e avanço da ocupação sobre trecho vegetado.		
Figura 220 - Detalhe dos fundos de um dos domicílios com cicatriz de Deslizamento, solo saturado e talude instável.		
Indicação de Intervenção:		
<ul style="list-style-type: none"> - Monitoramento sistemático para acompanhamento do quadro diagnosticado - Informação pública com distribuição de cartilhas, reuniões e capacitações. - Orientações gerais para controle do avanço desordenado da ocupação ou adensamento da mesma sem critérios técnicos, com delimitação da área de expansão urbana. - Estruturas de contenção: (3x) 15,0 x 3,0 - Definir o limite de expansão urbana a montante da ocupação para fins de fiscalização.

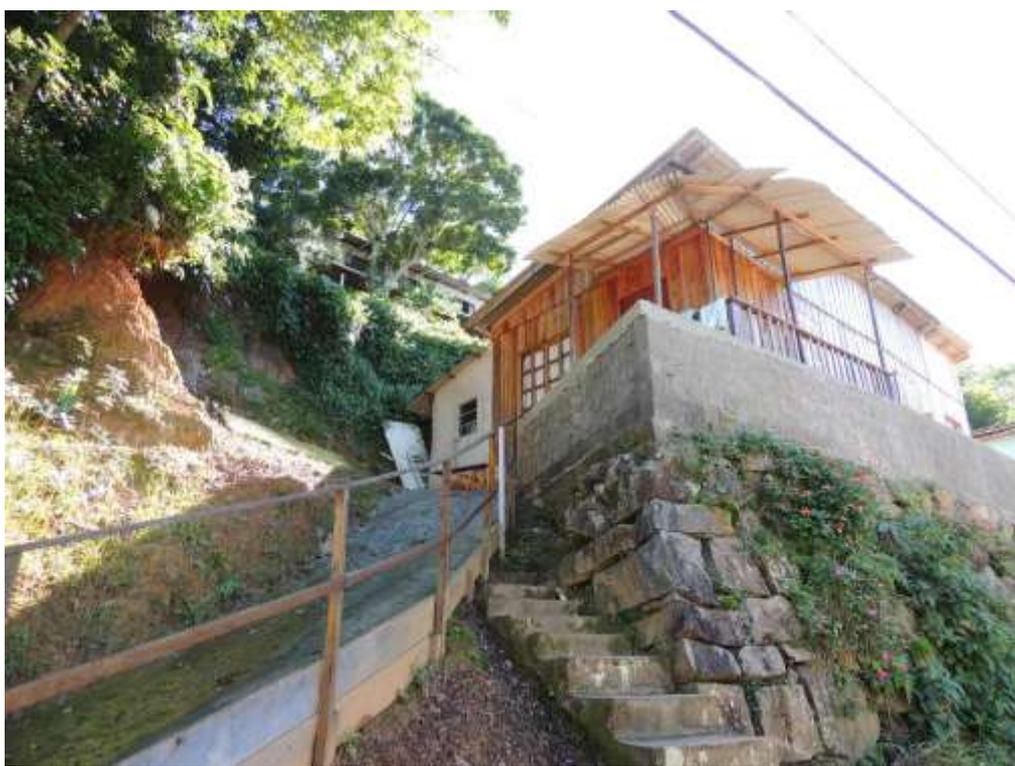
Figura 220 - Detalhe dos fundos de um dos domicílios com cicatriz de Deslizamento, solo saturado e talude instável.

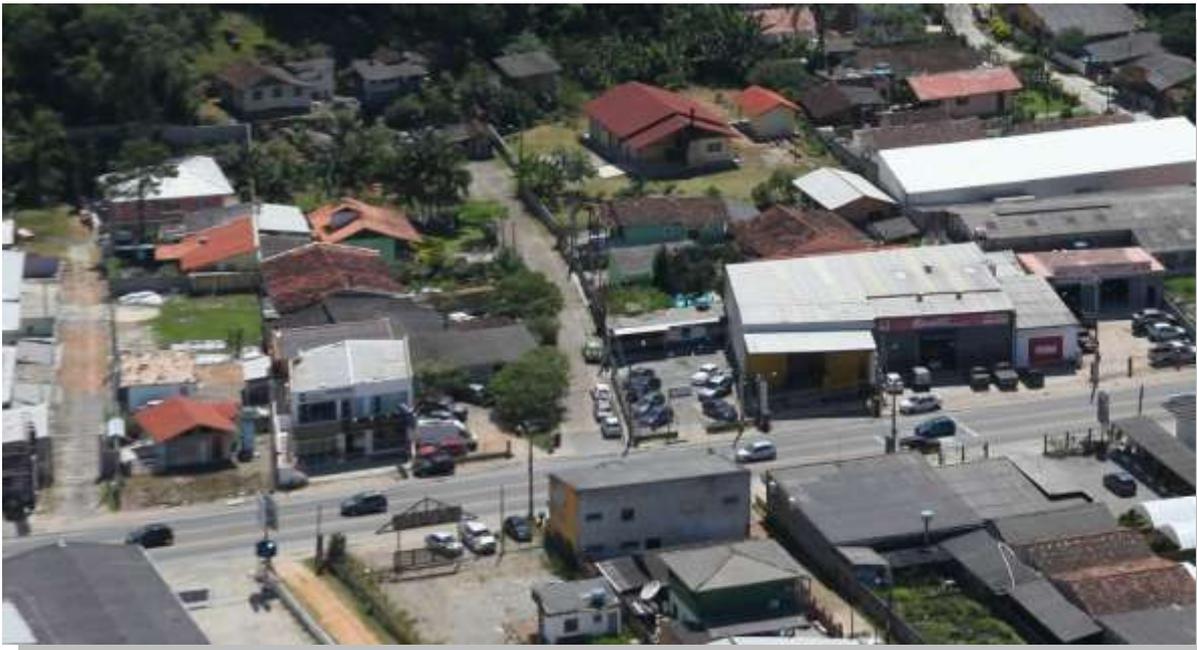
Indicativos de Movimentação: não observados	
Descrição do Processo Geodinâmico	
Tipo: não se aplica	
Materiais Envolvidos:	
Dimensões previstas:	Não se aplica por se tratar de risco baixo a inexistente.
Descrição Complementar:	
Grau de Risco: R1	Número de domicílios: 236
Há necessidade de ações emergenciais?: (XXX) NÃO () SIM	
Observações (incluindo descrição de fotos obtidas no local)	
Figura 221 - Vista parcial do setor com detalhe para a urbanização.	
Indicação de Intervenção:	
Manutenção da infraestrutura e dos serviços urbanos.

Figura 221 - Vista parcial do setor com detalhe para a urbanização.

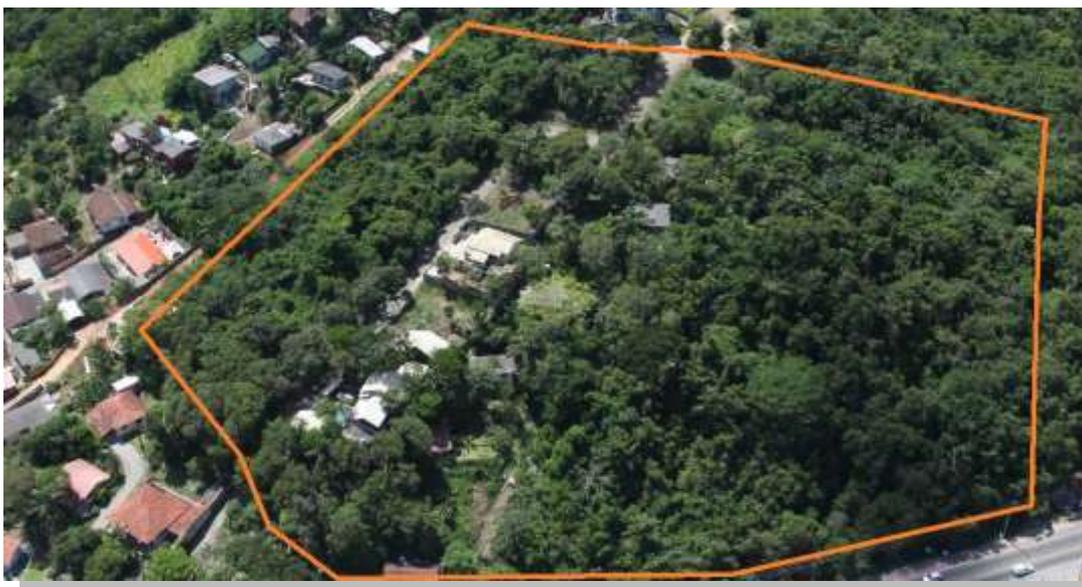
Tipo: Rolamento de Bloco, Deslizamento.		
Materiais Envolvidos: solo residual e blocos rochosos		
Dimensões previstas:	> 10,0 m ³	
Descrição Complementar:		
Grau de Risco: R2	Número de domicílios: 33	
Há necessidade de ações emergenciais?: (XXX) NÃO () SIM		
Observações (incluindo descrição de fotos obtidas no local)		
<p>Figura 223 - Vista frontal do setor de risco com detalhe para avanço da ocupação sobre área vegetada.</p> <p>Figura 224 - Substrato com destaque para o conjunto de blocos imersos em uma matriz de solo que compõem o depósito de tálus.</p>		
Indicação de Intervenção:		
<ul style="list-style-type: none"> - Monitoramento para avaliação do quadro diagnosticado - Informação pública com distribuição de cartilhas, reuniões e capacitações. - Orientações gerais para controle do avanço desordenado da ocupação ou adensamento da mesma sem critérios técnicos. - Para os lotes ainda não ocupados definir forma de ocupação sem desconfinamento do maciço por meio de cortes na base. - No caso de edificações prevendo o desconfinamento do maciço ao longo de todo o setor, mas principalmente em relação aos lotes desocupados na base sugere-se a exigência de projetos de estabilização de grande porte que para o caso em questão envolverão estruturas atirantadas (depósito de tálus com elevada instabilidade).

Figura 223 - Vista frontal do setor de risco com detalhe para avanço da ocupação sobre área vegetada.

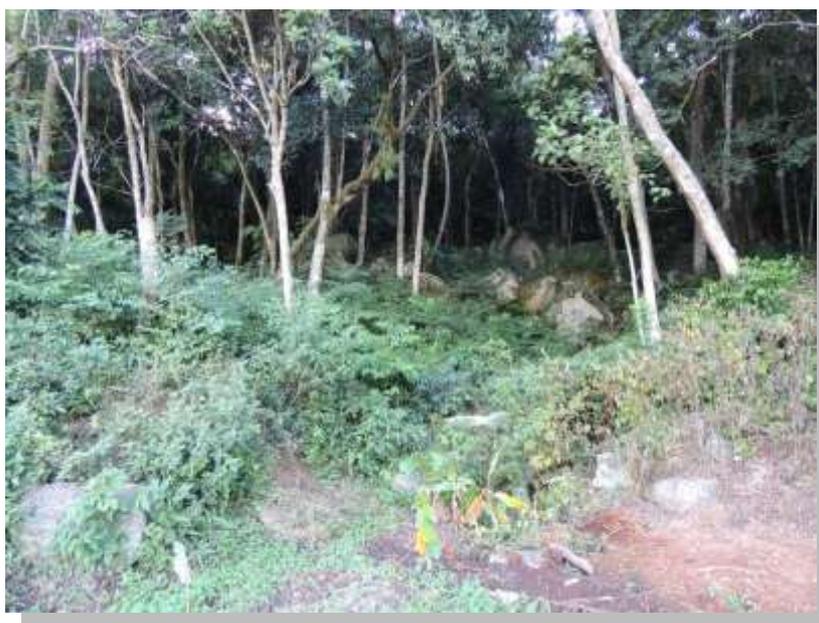
Figura 224 - Substrato com destaque para o conjunto de blocos imersos em uma matriz de solo que compõem o depósito de tálus.

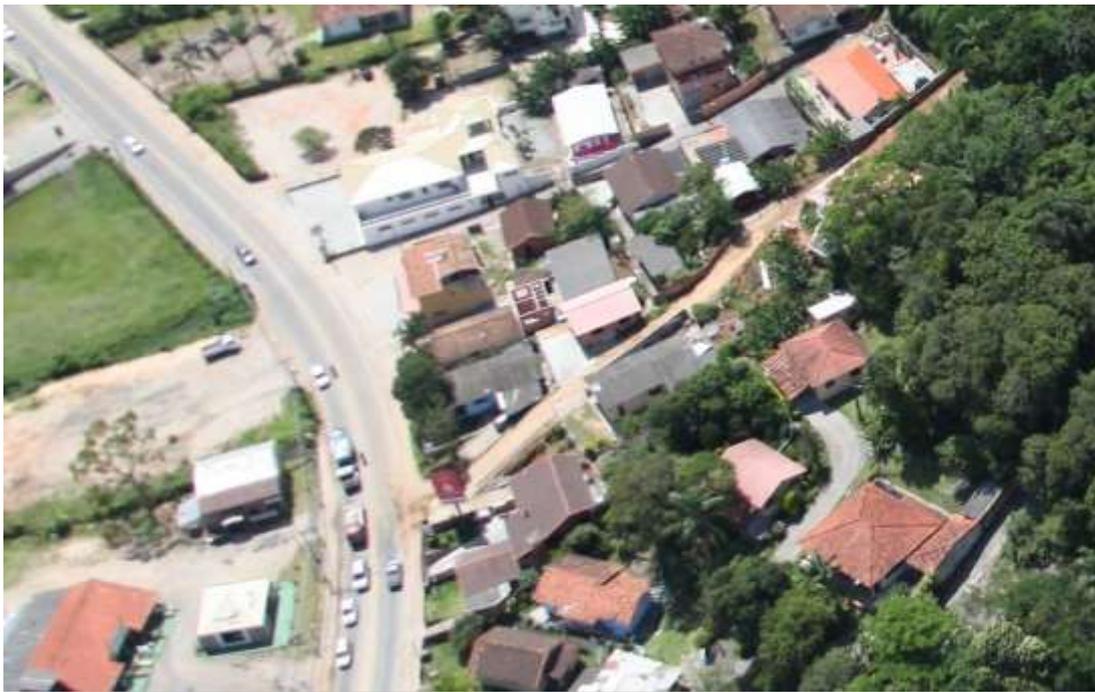
Descrição do Processo Geodinâmico	
Tipo: não se aplica	
Materiais Envolvidos:	
Dimensões previstas:	Não se aplica por se tratar de risco baixo a inexistente.
Descrição Complementar:	
Grau de Risco: R1	Número de domicílios: 42
Há necessidade de ações emergenciais?: (XXX) NÃO () SIM	
Observações (incluindo descrição de fotos obtidas no local)	
Figura 225 - Vista parcial do setor com detalhe para a urbanização.	
Indicação de Intervenção: Manutenção da infraestrutura e dos serviços urbanos.

Figura 225 - Vista parcial do setor com detalhe para a urbanização.

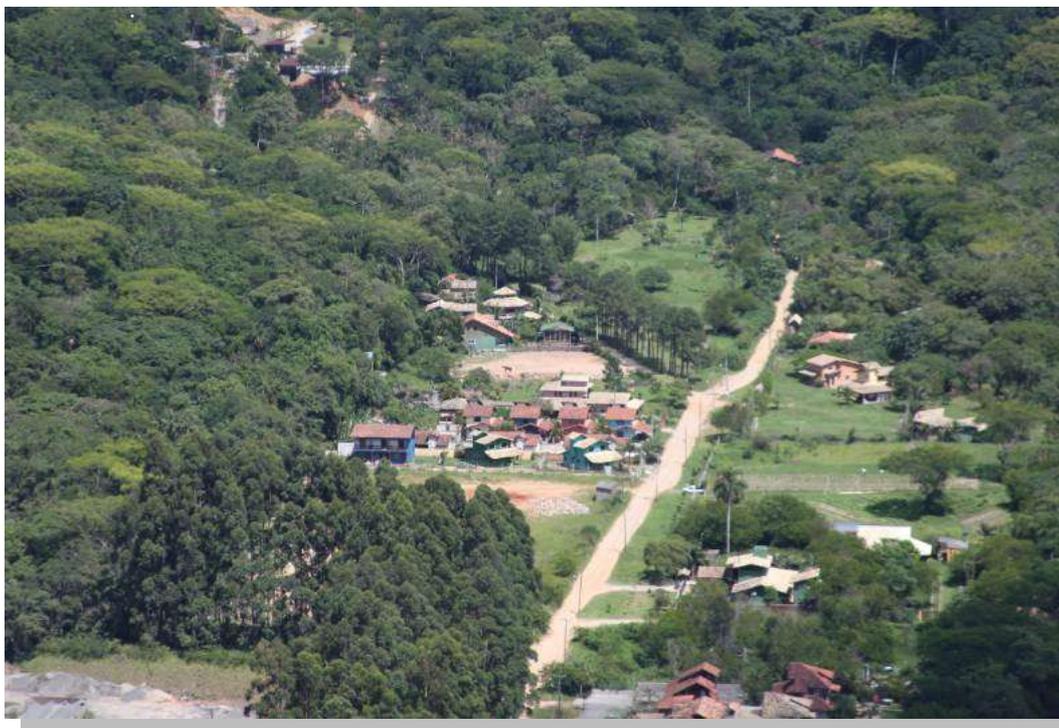
Dimensões previstas:	Não se aplica por se tratar de risco baixo a inexistente.	
Descrição Complementar:		
Grau de Risco: R1	Número de domicílios: 44	
Há necessidade de ações emergenciais?: (XXX) NÃO () SIM		
Observações (incluindo descrição de fotos obtidas no local)		
Figura 227 - Área plana e sem registros de ocorrências, próxima a uma pedreira.		
Indicação de Intervenção:		
<ul style="list-style-type: none"> - Manutenção da infraestrutura e dos serviços urbanos. - Delimitação da área de expansão urbana.

Figura 227 - Área plana e sem registros de ocorrências, próxima a uma pedreira.

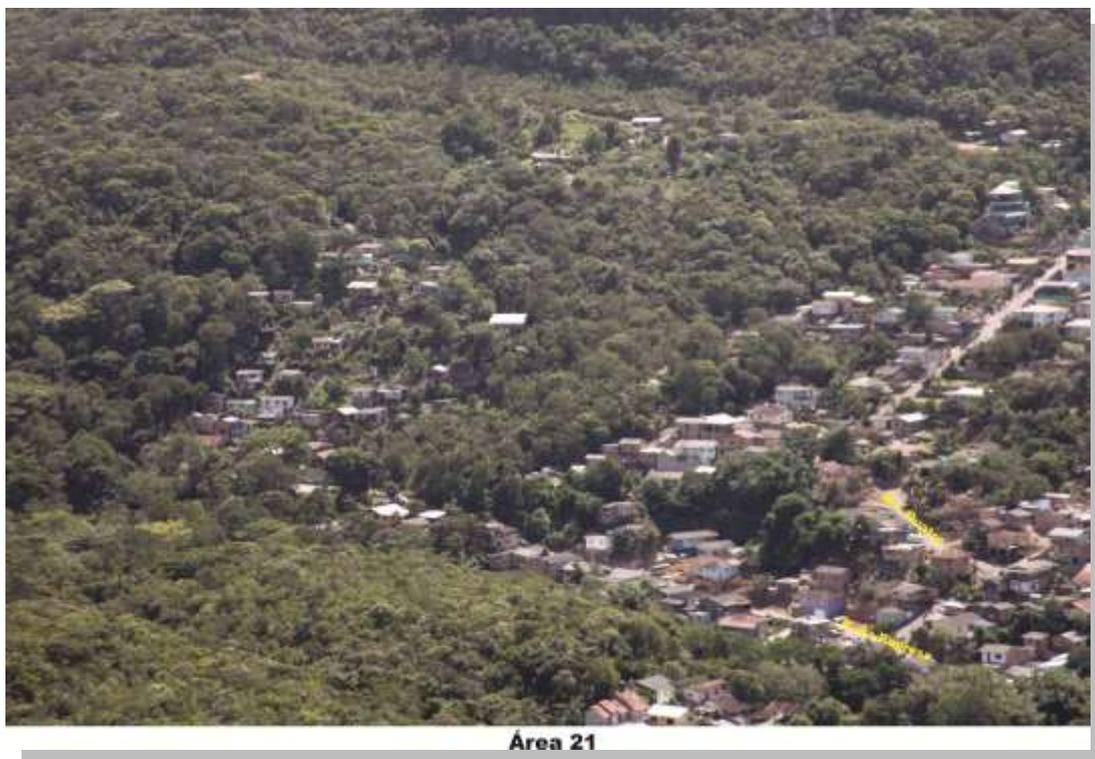
Figura 229 - Vista panorâmica da área mapeada. Avanço rápido da ocupação.
