REVISÃO DO PLANO MUNICIPAL DE REDUÇÃO DE RISCO – PMRR - FLORIANÓPOLIS – SC

5ª ETAPA:

DOCUMENTO DA VERSÃO PRELIMINAR DO PLANO MUNICIPAL DE REDUÇÃO DE RISCOS, CONTENDO: MAPEAMENTO DE RISCO, INTERVENÇÕES ESTRUTURAIS E NÃO ESTRUTURAIS COM SEUS RESPECTIVOS ORÇAMENTOS PRELIMINARES, FONTES DE RECURSOS E HIERARQUIZAÇÃO DAS INTERVENÇÕES.

FLORIANÓPOLIS, JULHO DE 2014.

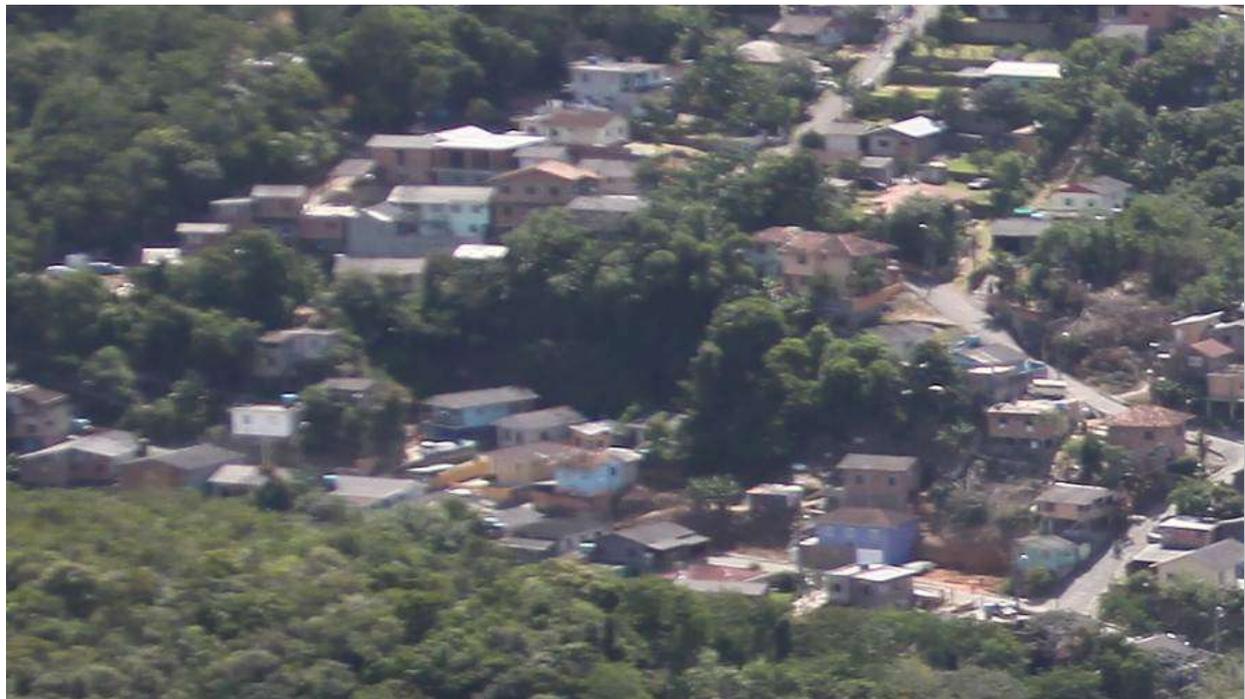
Dimensões previstas:	> 30,0 m ³	
Descrição Complementar:		
Grau de Risco: R3	Número de domicílios: 11	
Há necessidade de ações emergenciais?: () NÃO (XXX) SIM		
Remoções preventivas durante os períodos de chuva		
Observações (incluindo descrição de fotos obtidas no local)		
<p>Figura 230 - Vista frontal do setor de risco. Desnível acentuado, lançamento de esgoto diretamente no terreno e talude vertical.</p> <p>Figura 231 - Detalhe para o talude vertical com vegetação dificultando a visualização do mesmo.</p> <p>Figura 232 – Perfil Topográfico 1 ao longo do Setor 1, Área 21</p>		
Indicação de Intervenção:		
<ul style="list-style-type: none"> - Limpeza de todo o talude com remoção da cobertura vegetal para avaliação adequada do maciço: ~30,0m³ - Regularização do sistema de esgotamento sanitário hoje lançado diretamente na encosta: 50,0m - Impermeabilização do maciço com concreto projetado: ~800,0m²

Figura 230 - Vista frontal do setor de risco. Desnível acentuado, lançamento de esgoto diretamente no terreno e talude vertical.

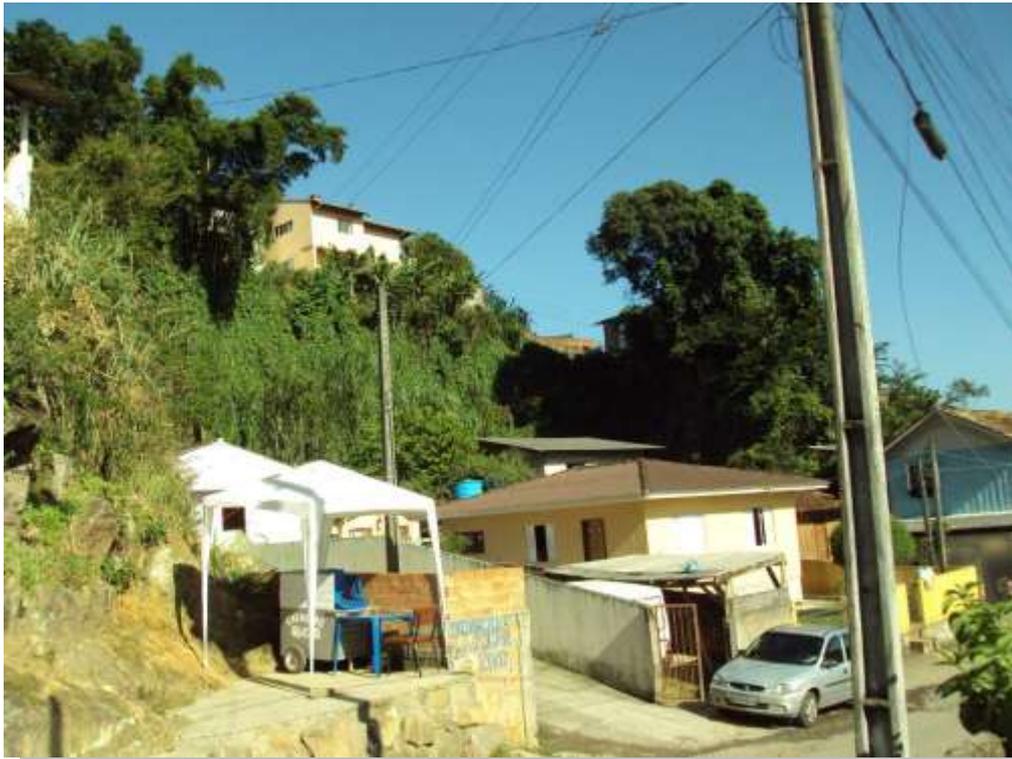
Figura 231 - Detalhe para o talude vertical com vegetação dificultando a visualização do mesmo.
Autor: Leonardo A Souza, Abril de 2013.

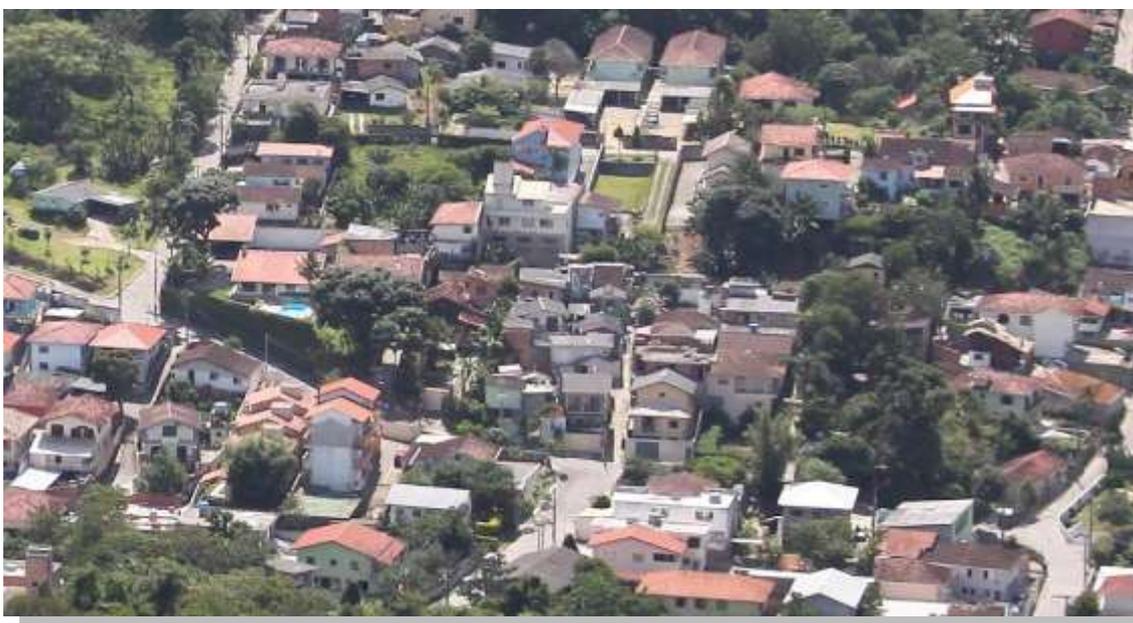
Dimensões previstas:	Não se aplica por se tratar de risco baixo a inexistente.
Descrição Complementar:	
Grau de Risco: R1	Número de domicílios: 127
Há necessidade de ações emergenciais?: (XXX) NÃO () SIM	
Observações (incluindo descrição de fotos obtidas no local)	
Figura 234 - Vista parcial do setor com detalhe para a urbanização.	
Indicação de Intervenção: Manutenção da infraestrutura e dos serviços urbanos.

Figura 234 - Vista parcial do setor com detalhe para a urbanização.

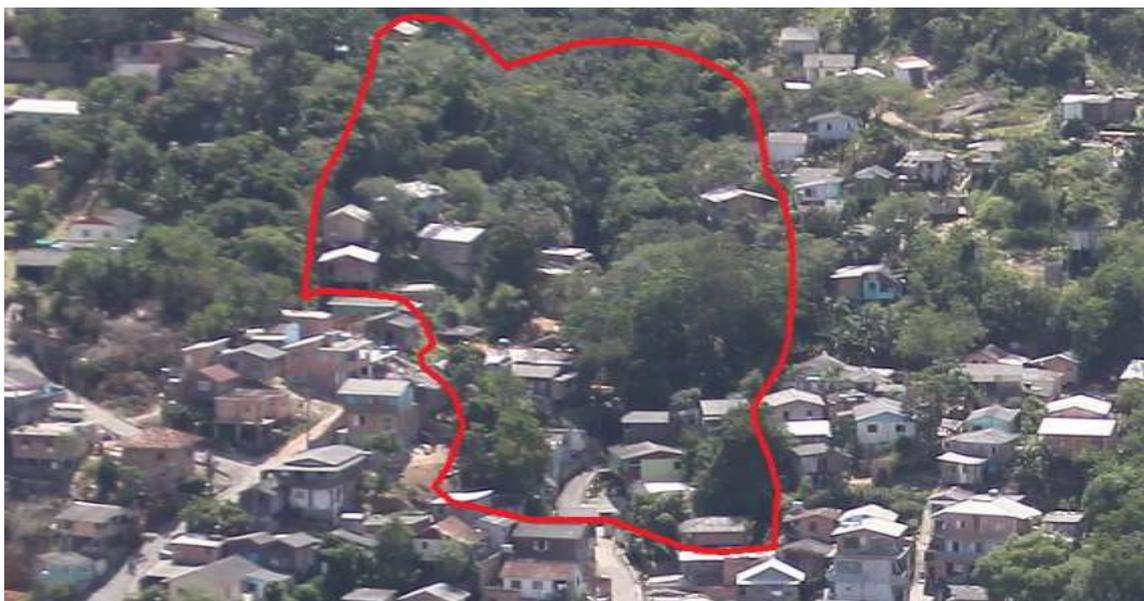
Tipo: Enxurrada, Deslizamento, Rolamento de Bloco.	
Materiais Envolvidos: solo residual e blocos rochosos	
Dimensões previstas:	> 30,0 m ³
Descrição Complementar:	
Grau de Risco: R3	Número de domicílios: 5
Há necessidade de ações emergenciais?: () NÃO (XXX) SIM	
Remoções preventivas durante os períodos de chuva	
Observações (incluindo descrição de fotos obtidas no local)	
<p>Figura 235 - Vista frontal do setor de risco. Porção terminal do talvegue (grotta) concentrando todo o escoamento superficial de montante.</p> <p>Figura 236 – Indicações de remoção no setor de risco.</p> <p>Figura 237 – Perfil Topográfico 1 ao longo do Setor 4, Área 21</p>	
Indicação de Intervenção:	
<ul style="list-style-type: none"> - Monitoramento sistemático para acompanhamento do quadro diagnosticado - Informação pública com distribuição de cartilhas, reuniões e capacitações - Orientações gerais para controle do avanço desordenado da ocupação ou adensamento da mesma sem critérios técnicos. - Elaboração de projeto urbanístico da área para adequação da infraestrutura e delimitação da área de expansão urbana (adequação do acesso veicular e pedestre, correção e disciplinamento do escoamento das águas pluviais através da construção de escadas dissipadores de energia e canaletas, redução do gradiente das águas em superfície, regularização do esgoto). - A consolidação urbana deverá ser seguida por rigoroso processo de fiscalização impedindo que os terrenos adjacentes aos já ocupados o sejam pois possuem características geotécnicas desfavoráveis. - Estruturas de contenção: (2x) 15,0 x 3,0m - Remoção dos domicílios indicados no setor.

Figura 235 - Vista frontal do setor de risco. Porção terminal do talvegue (grota) concentrando todo o escoamento superficial de montante.

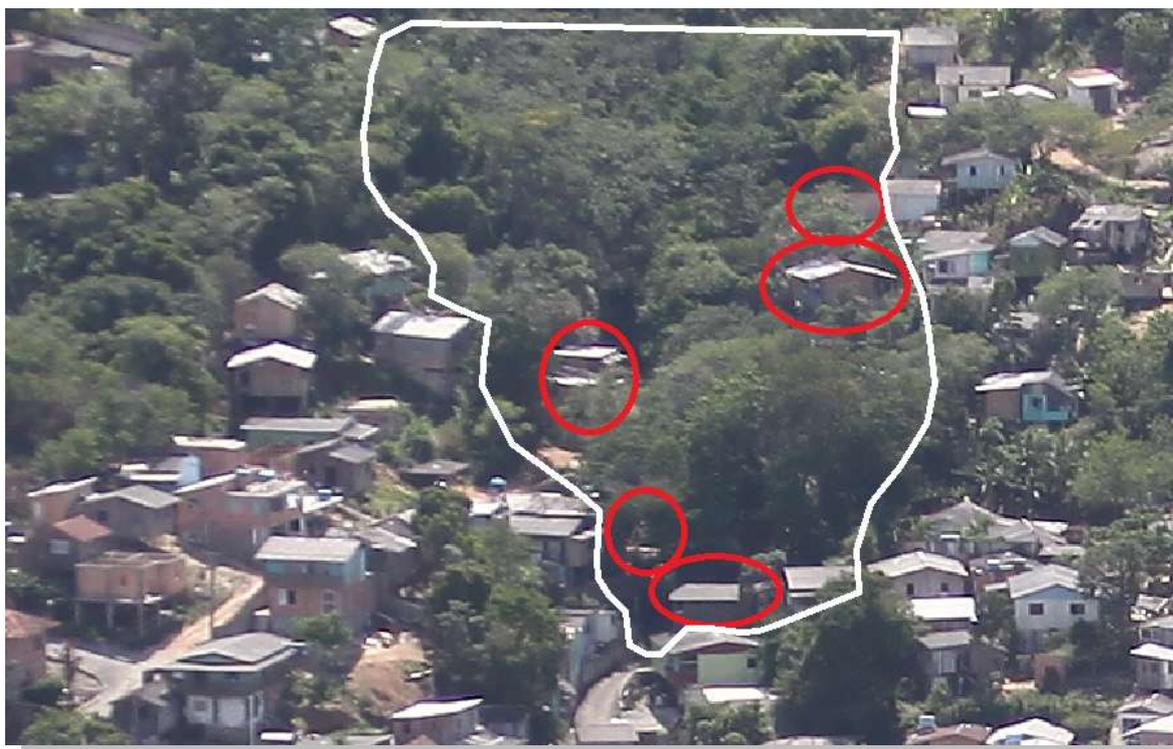
Figura 236 - Indicações de remoção no setor de risco.

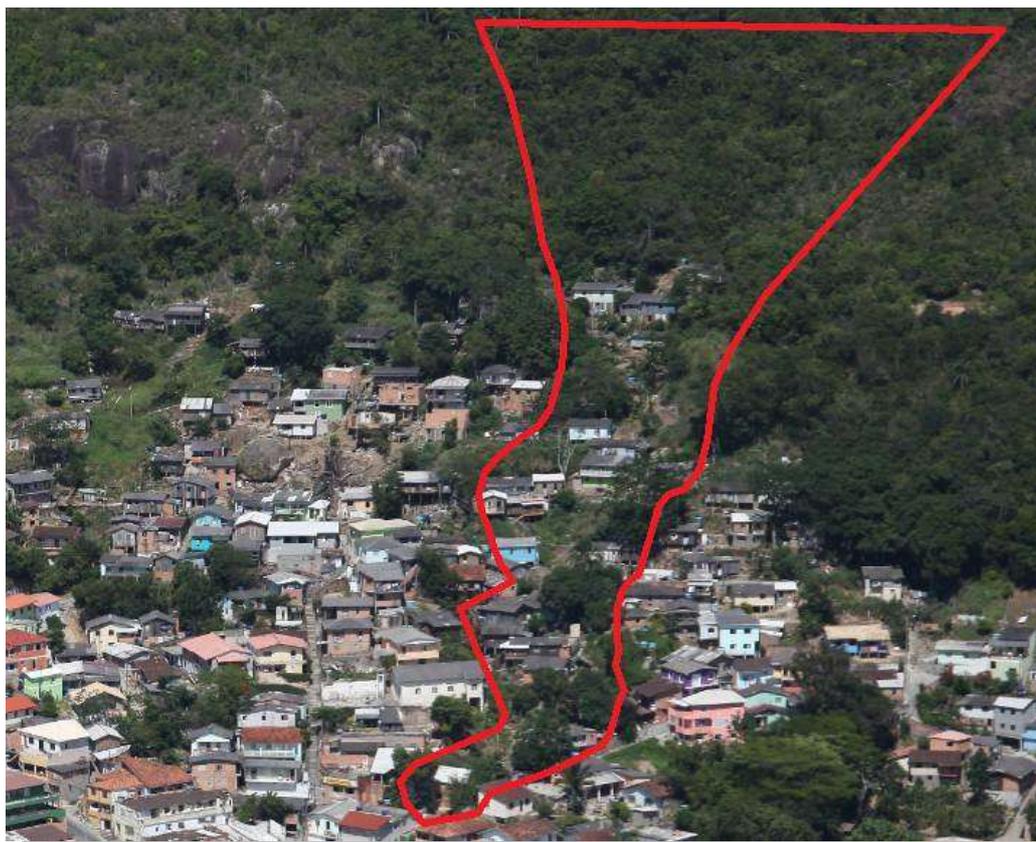
Materiais Envolvidos: água	
Dimensões previstas:	Não é possível quantificar por se tratar de enxurrada como já explicado anteriormente.
Grau de Risco: R3	Número de domicílios: 43
Há necessidade de ações emergenciais?: () NÃO (XXX) SIM	
Remoções preventivas durante os períodos de chuva	
Observações (incluindo descrição de fotos obtidas no local)	
Figura 241 - Vista frontal do setor de risco. Trecho suscetível a pequenas enxurradas por concentrar o fluxo superficial.	
Figura 242 – Perfil Topográfico 1 ao longo do Setor 2, Área 22	
Indicação de Intervenção:	
<ul style="list-style-type: none"> - Monitoramento sistemático para acompanhamento do quadro diagnosticado - Informação pública com distribuição de cartilhas, reuniões e capacitações - Orientações gerais para controle do avanço desordenado da ocupação ou adensamento da mesma sem critérios técnicos. - Elaboração de projeto urbanístico da área para adequação da infraestrutura e delimitação da área de expansão urbana (adequação do acesso veicular e pedestre, correção e disciplinamento do escoamento das águas pluviais através da construção de escadas dissipadores de energia e canaletas, redução do gradiente das águas em superfície, regularização do esgoto). - Impedir o avanço da ocupação para montante - Melhoria da infraestrutura em relação aos acessos e sistema de drenagem superficial.

Figura 241 - Vista frontal do setor de risco. Trecho suscetível a pequenas enxurradas por concentrar o fluxo superficial.

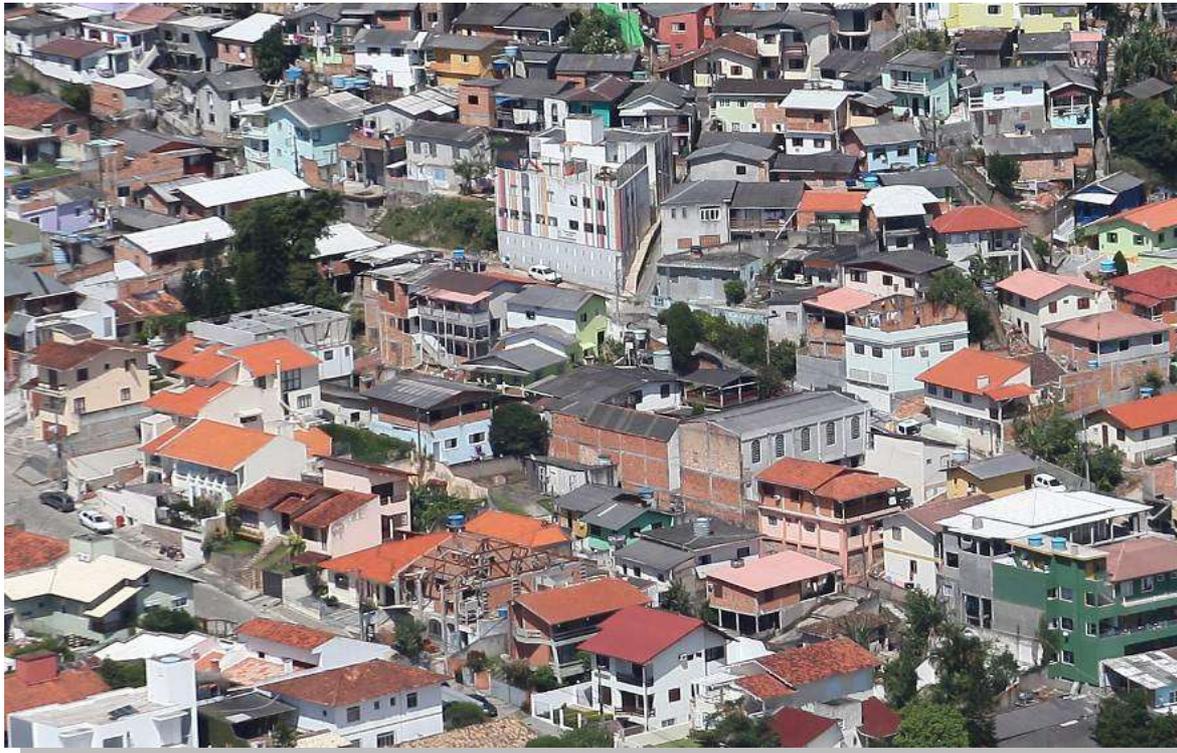
Tipo: não se aplica	
Materiais Envolvidos: solo residual e maciço rochoso	
Dimensões previstas:	Não se aplica por se tratar de risco baixo a inexistente.
Descrição Complementar:	
Grau de Risco: R1	Número de domicílios: 297
Há necessidade de ações emergenciais?: (XXX) NÃO () SIM	
Observações (incluindo descrição de fotos obtidas no local)	
Figura 243 - Vista parcial do setor com detalhe para a urbanização.	
Indicação de Intervenção:	
Manutenção da infraestrutura e dos serviços urbanos.

Figura 243 - Vista parcial do setor com detalhe para a urbanização.

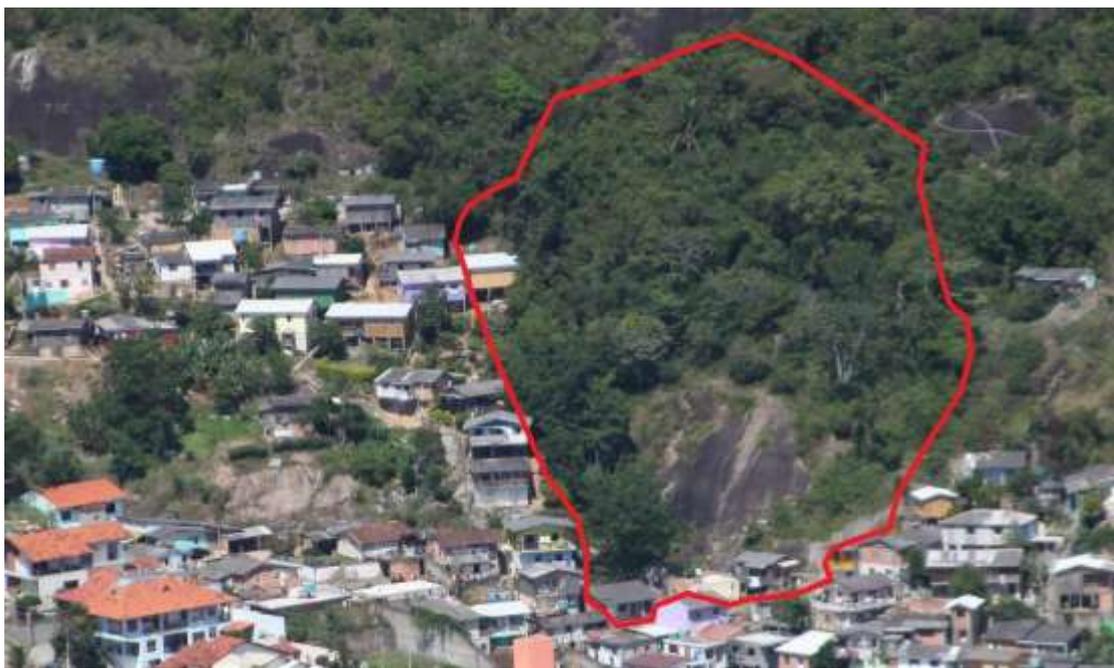
Dimensões previstas:	> 10,0 m ³	
Grau de Risco: R3	Número de domicílios: 10	
Há necessidade de ações emergenciais?: () NÃO (XXX) SIM		
Remoções preventivas durante os períodos de chuva		
Observações (incluindo descrição de fotos obtidas no local)		
<p>Figura 244 - Vista frontal do setor de risco. Pacote de blocos rochosos com deslocamento de 1,0m e avanço da ocupação sobre o trecho instável.</p> <p>Figura 245 – Indicações de remoção no setor de risco.</p> <p>Figura 246 – Perfil Topográfico 1 ao longo do Setor 4, Área 22</p>		
Indicação de Intervenção:		
<ul style="list-style-type: none"> - Monitoramento sistemático para acompanhamento do quadro diagnosticado. - Informação pública com distribuição de cartilhas, reuniões e capacitações. - Orientações gerais para controle do avanço desordenado da ocupação ou adensamento da mesma sem critérios técnicos. - Elaboração de projeto urbanístico da área para adequação da infraestrutura e delimitação da área de expansão urbana (adequação do acesso veicular e pedestre, correção e disciplinamento do escoamento das águas pluviais através da construção de escadas dissipadores de energia e canaletas, redução do gradiente das águas em superfície, regularização do esgoto). - A consolidação urbana deverá ser seguida por rigoroso processo de fiscalização impedindo que os terrenos adjacentes aos já ocupados o sejam pois possuem características geotécnicas desfavoráveis. - Remoção de 1 domicílio. - Estabilização de trecho instável a fraturado do maciço com cortina atirantada: 40,0 x 4,0m

Figura 244 - Vista frontal do setor de risco. Pacote de blocos rochosos com deslocamento de 1,0m e avanço da ocupação sobre o trecho instável.

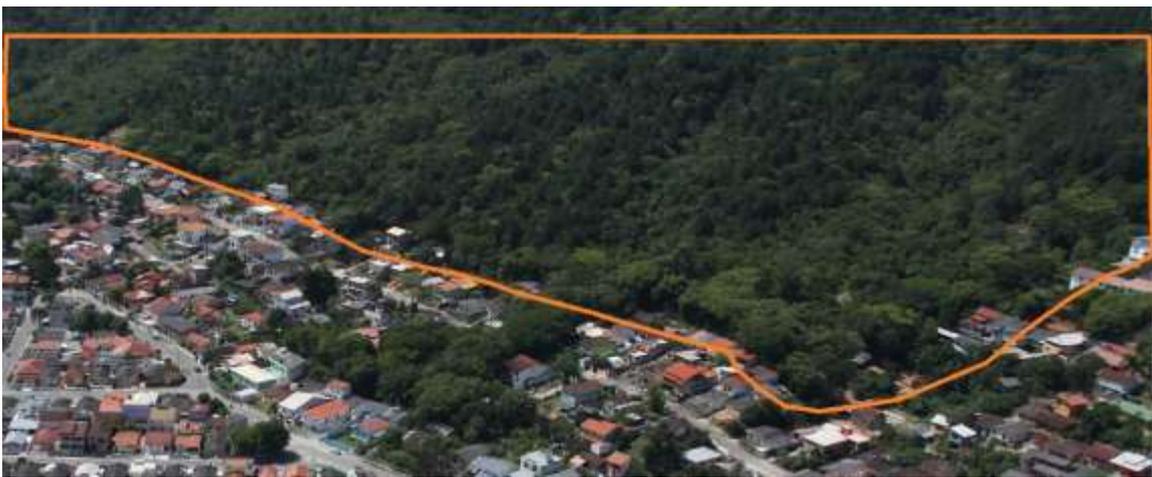
massa, cicatrizes de escorregamento e concentrações de fluxo superficial.		
Descrição do Processo Geodinâmico		
Tipo: Enxurrada, Rolamento de Bloco, Deslizamento.		
Materiais Envolvidos: água, solo residual e blocos rochosos		
Dimensões previstas:	> 30,0 m ³	
Descrição Complementar:		
Grau de Risco: R2	Número de domicílios: 115	
Há necessidade de ações emergenciais?: (XXX) NÃO () SIM		
Observações (incluindo descrição de fotos obtidas no local)		
Figura 249 - Vista frontal do setor de risco. Encosta vegetada, desnível acentuado.		
Figura 250 - Domicílios construídos adjacentes as linhas de fluxo superficial.		
Figura 251 - Domicílios construídos adjacentes as linhas de fluxo superficial.		
Indicação de Intervenção:		
<ul style="list-style-type: none"> - Monitoramento para acompanhamento do quadro diagnosticado - Informação pública com distribuição de cartilhas, reuniões e capacitações - Orientações gerais para controle do avanço desordenado da ocupação ou adensamento da mesma sem critérios técnicos.

Figura 249 - Vista frontal do setor de risco. Encosta vegetada, desnível acentuado.

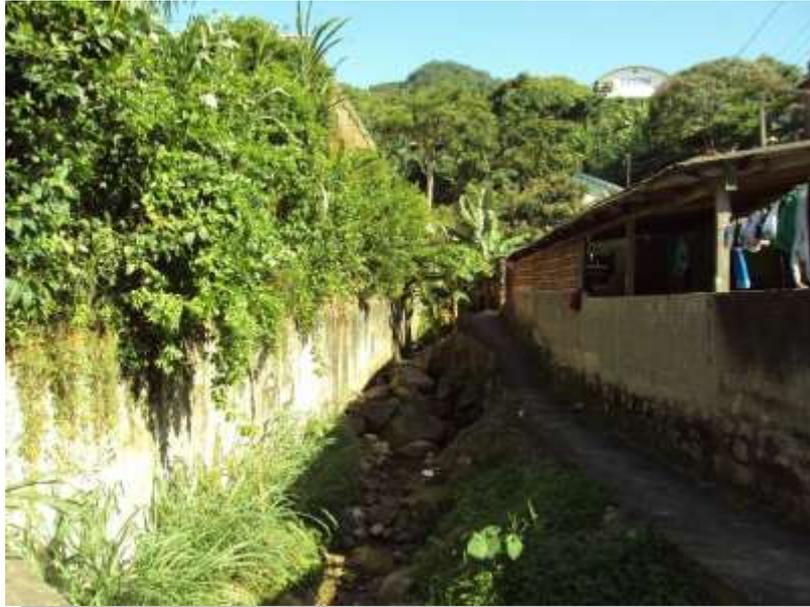
Figura 250 - Domicílios construídos adjacentes as linhas de fluxo superficial.
Autor: Leonardo A Souza, Abril de 2013.

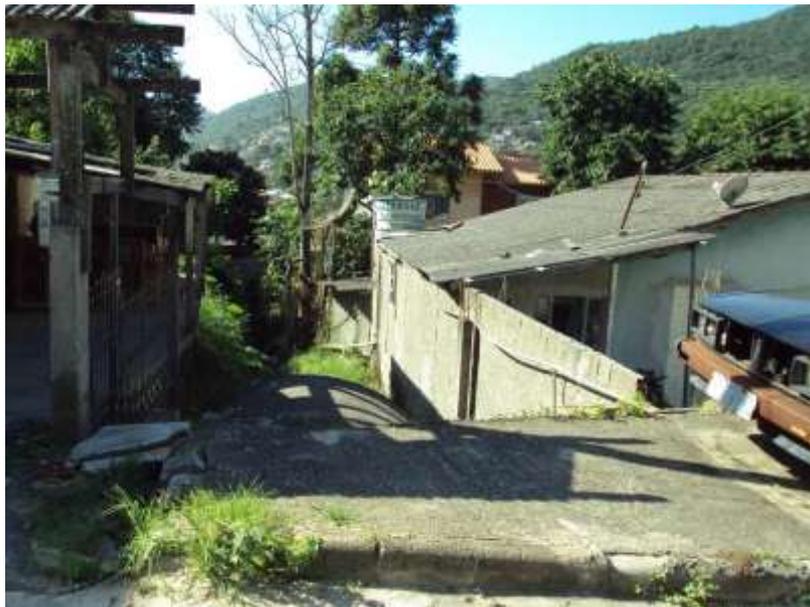
Figura 251 - Domicílios construídos adjacentes as linhas de fluxo superficial.
Autor: Leonardo A Souza, Abril de 2013.

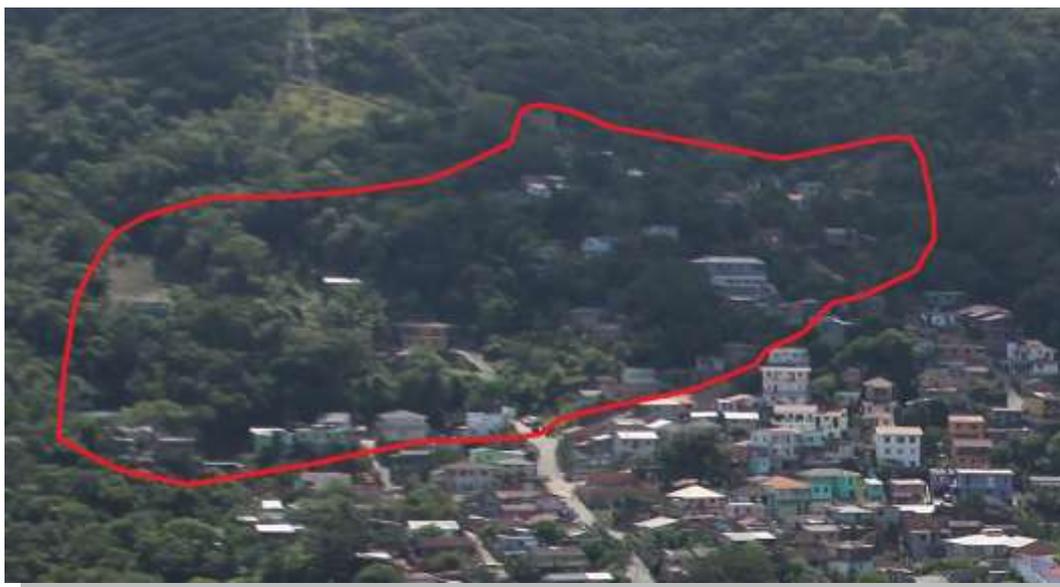
Dimensões previstas:	> 20,0 m ³	
Descrição Complementar:		
Grau de Risco: R3	Número de domicílios: 27	
Há necessidade de ações emergenciais?: () NÃO (XXX) SIM		
Remoções preventivas durante os períodos de chuva		
Observações (incluindo descrição de fotos obtidas no local)		
<p>Figura 255 - Vista frontal do setor de risco e avanço da ocupação de forma desordenada.</p> <p>Figura 256 - Tipologia da ocupação e detalhe para a inclinação elevada da encosta.</p> <p>Figura 257 - Tipologia da ocupação e detalhe para a inclinação elevada da encosta.</p> <p>Figura 258 – Indicações de remoção no setor de risco.</p> <p>Figura 259 – Perfis Topográficos 1 e 2 ao longo do Setor 1, Área 24</p>		
Indicação de Intervenção:		
<ul style="list-style-type: none"> - Monitoramento sistemático para acompanhamento do quadro diagnosticado - Informação pública com distribuição de cartilhas, reuniões e capacitações - Orientações gerais para controle do avanço desordenado da ocupação ou adensamento da mesma sem critérios técnicos. - Elaboração de projeto urbanístico da área para adequação da infraestrutura e delimitação da área de expansão urbana (adequação do acesso veicular e pedestre, correção e disciplinamento do escoamento das águas pluviais através da construção de escadas dissipadores de energia e canaletas, redução do gradiente das águas em superfície, regularização do esgoto). - A consolidação urbana deverá ser seguida por rigoroso processo de fiscalização impedindo que os terrenos adjacentes aos já ocupados o sejam pois possuem características geotécnicas desfavoráveis. - Sugere-se a remoção dos domicílios indicados na Figura final considerando os problemas geotécnicos e a complexidade e custo das intervenções necessárias para estabilização da área.

Figura 255 - Vista frontal do setor de risco e avanço da ocupação de forma desordenada.
Autor: Fernando A. Fabrini, Dezembro de 2012.

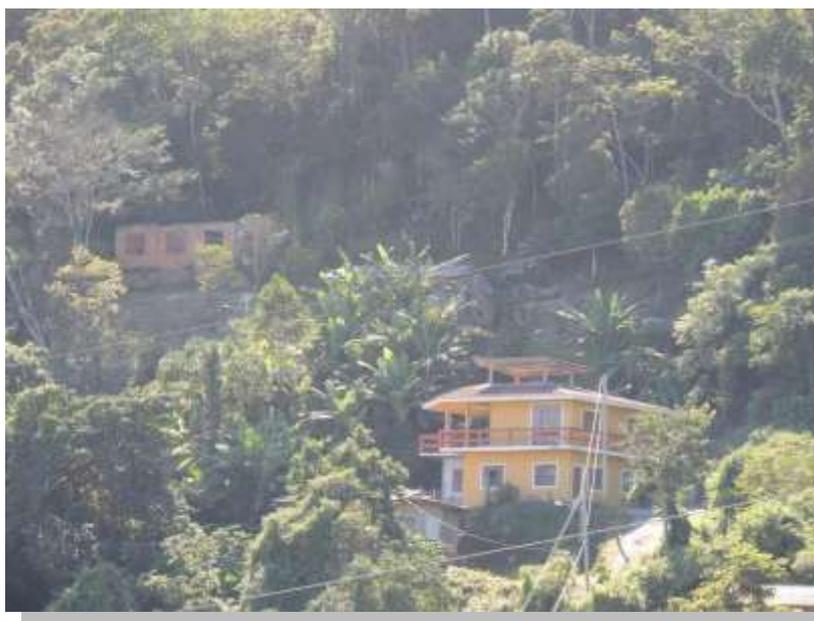
Figura 256 - Tipologia da ocupação e detalhe para a inclinação elevada da encosta.
Autor: Leonardo A Souza, Abril de 2013.

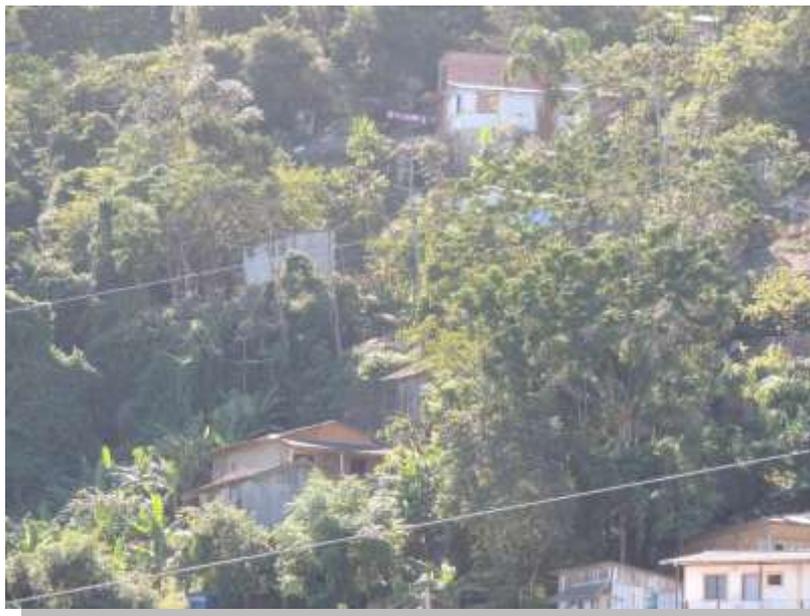
Figura 257 - Tipologia da ocupação e detalhe para a inclinação elevada da encosta.

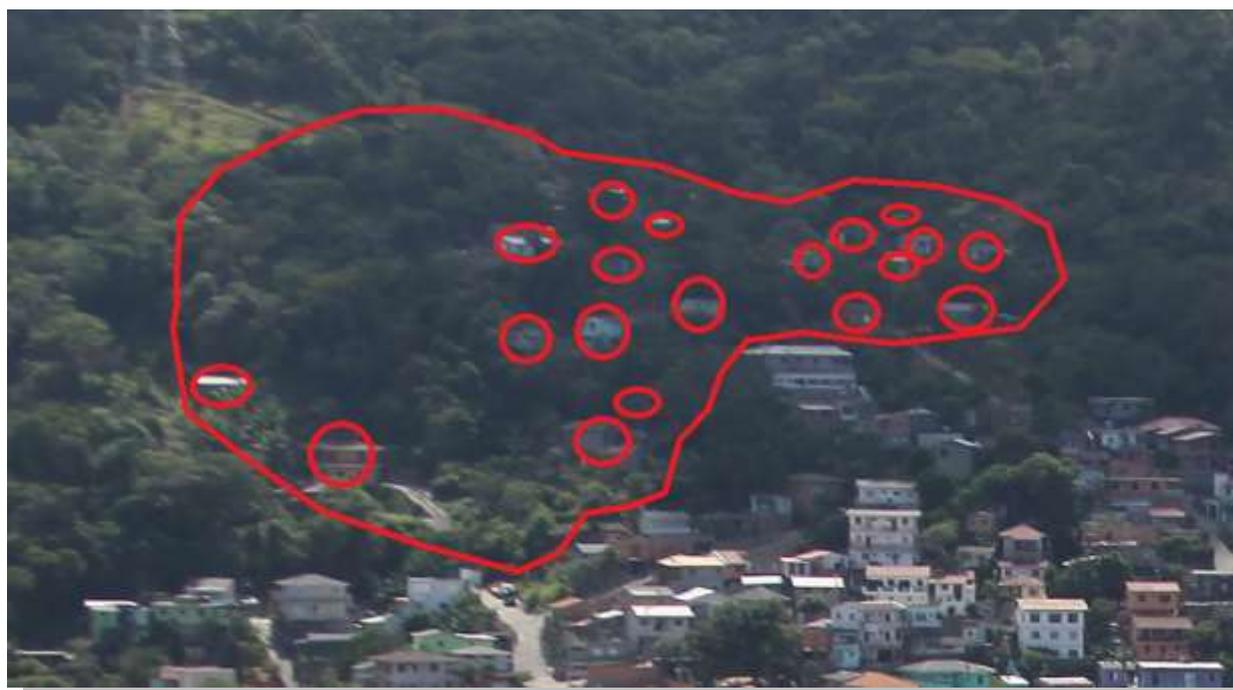
Figura 258 - Indicações de remoção no setor de risco.

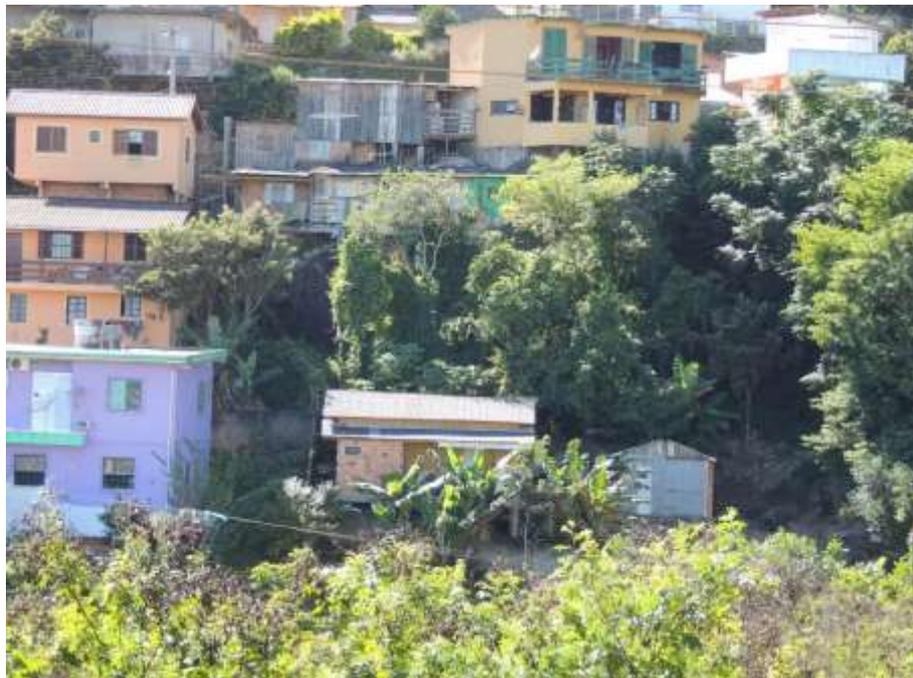
Dimensões previstas:	> 10,0 m ³	
Descrição Complementar:		
Grau de Risco: R3	Número de domicílios: 6	
Há necessidade de ações emergenciais?: (XXX) NÃO () SIM		
Observações (incluindo descrição de fotos obtidas no local)		
<p>Figura 260 - Domicílios construídos sobre blocos rochosos na crista e com baixo padrão construtivo na base.</p> <p>Figura 261 - Detalhe aproximado da foto anterior para análise da tipologia da construção.</p> <p>Figura 262 – Perfil Topográfico 1 ao longo do Setor 2, Área 24</p>		
Indicação de Intervenção:		
<ul style="list-style-type: none"> - Monitoramento sistemático para acompanhamento do quadro diagnosticado - Informação pública com distribuição de cartilhas, reuniões e capacitações - Orientações gerais para controle do avanço desordenado da ocupação ou adensamento da mesma sem critérios técnicos. - Serviços de limpeza do terreno e impermeabilização com tela grampeada argamassada: ~100,0m²

Figura 260 - Domicílios construídos sobre blocos rochosos na crista e com baixo padrão construtivo na base.

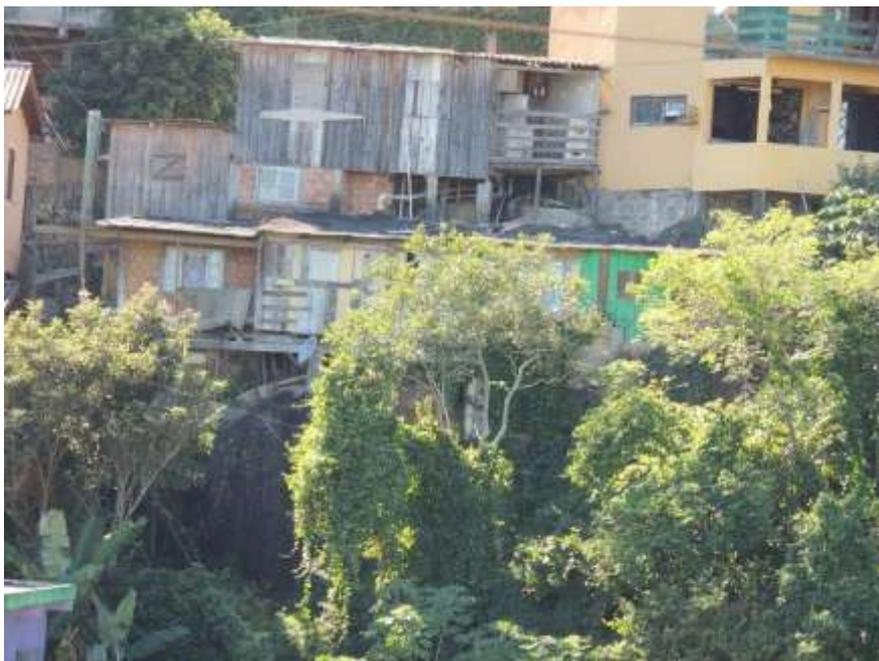
Figura 261 - Detalhe aproximado da foto anterior para análise da tipologia da construção.
Autor: Leonardo A Souza, Abril de 2013.

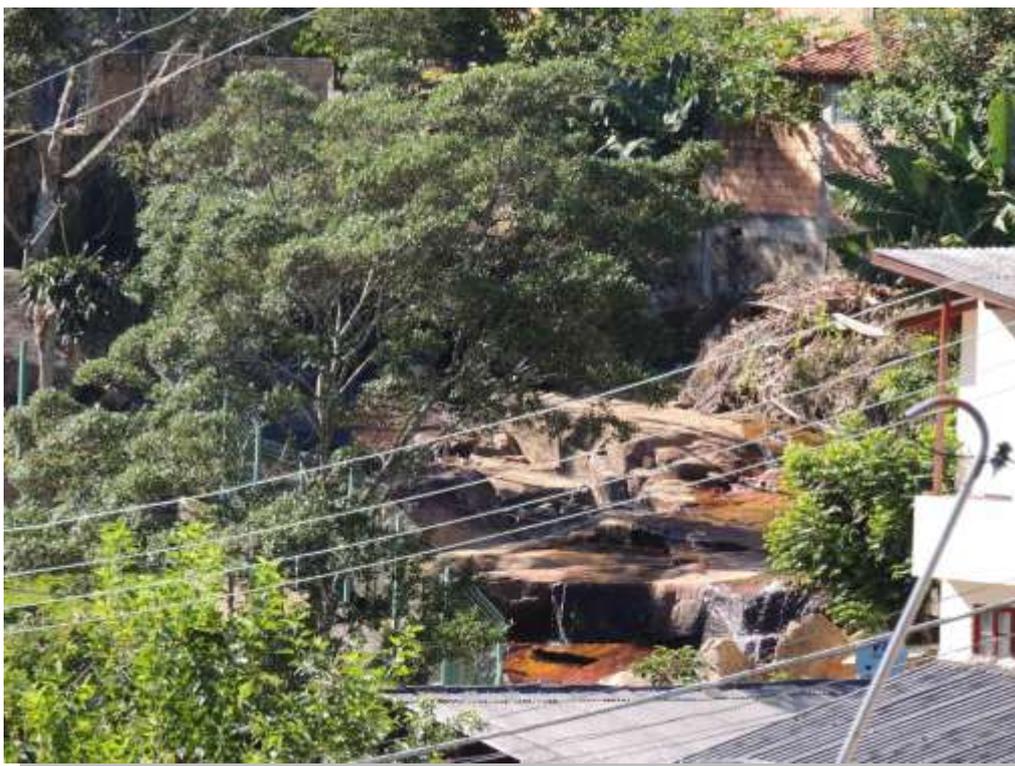
Materiais Envolvidos: água	
Dimensões previstas:	Não é possível quantificar enxurrada como já descrito anteriormente.
Descrição Complementar:	
Grau de Risco: R3	Número de domicílios: 32
Há necessidade de ações emergenciais?: () NÃO (XXX) SIM	
Remoções preventivas durante os períodos de chuva	
Observações (incluindo descrição de fotos obtidas no local)	
<p>Figura 263 - Linhas de drenagem naturais e trechos suscetíveis a enxurradas com as margens ocupadas.</p> <p>Figura 264 - Linhas de drenagem naturais e trechos suscetíveis a enxurradas com as margens ocupadas.</p> <p>Figura 265– Perfil Topográfico 1 ao longo do Setor 3, Área 24</p>	
Indicação de Intervenção:	
<ul style="list-style-type: none"> - Monitoramento sistemático para acompanhamento do quadro diagnosticado - Informação pública com distribuição de cartilhas, reuniões e capacitações - Orientações gerais para controle do avanço desordenado da ocupação ou adensamento da mesma sem critérios técnicos. - Elaboração de projeto urbanístico da área para adequação da infraestrutura e delimitação da área de expansão urbana (adequação do acesso veicular e pedestre, correção e disciplinamento do escoamento das águas pluviais através da construção de escadas dissipadores de energia e canaletas, redução do gradiente das águas em superfície, regularização do esgoto). - Impedir a construção de novos domicílios ou ampliação dos já existentes sobre a linha de drenagem. - Limpeza da linha de drenagem com remoção de blocos e lascas rochosas roladas de pequeno porte, materiais lançados e transportados que possam diminuir a seção transversal: ~100,00m³

Figura 263 - Linhas de drenagem naturais e trechos suscetíveis a enxurradas com as margens ocupadas.

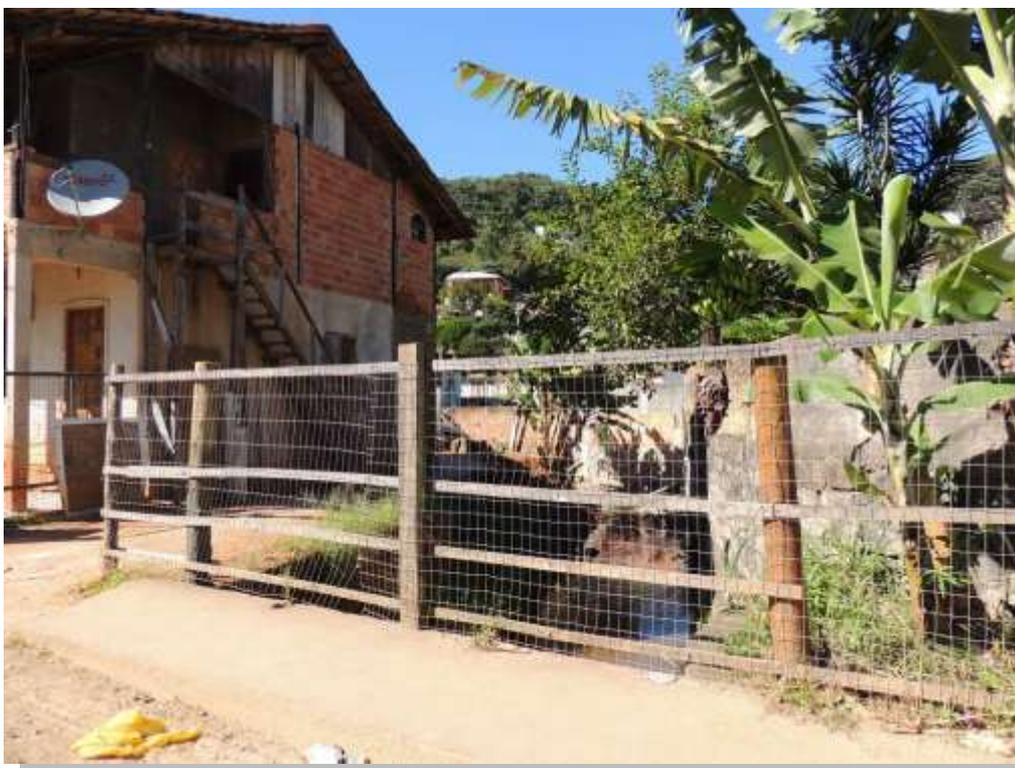
Figura 264 - Linhas de drenagem naturais e trechos suscetíveis a enxurradas com as margens ocupadas.

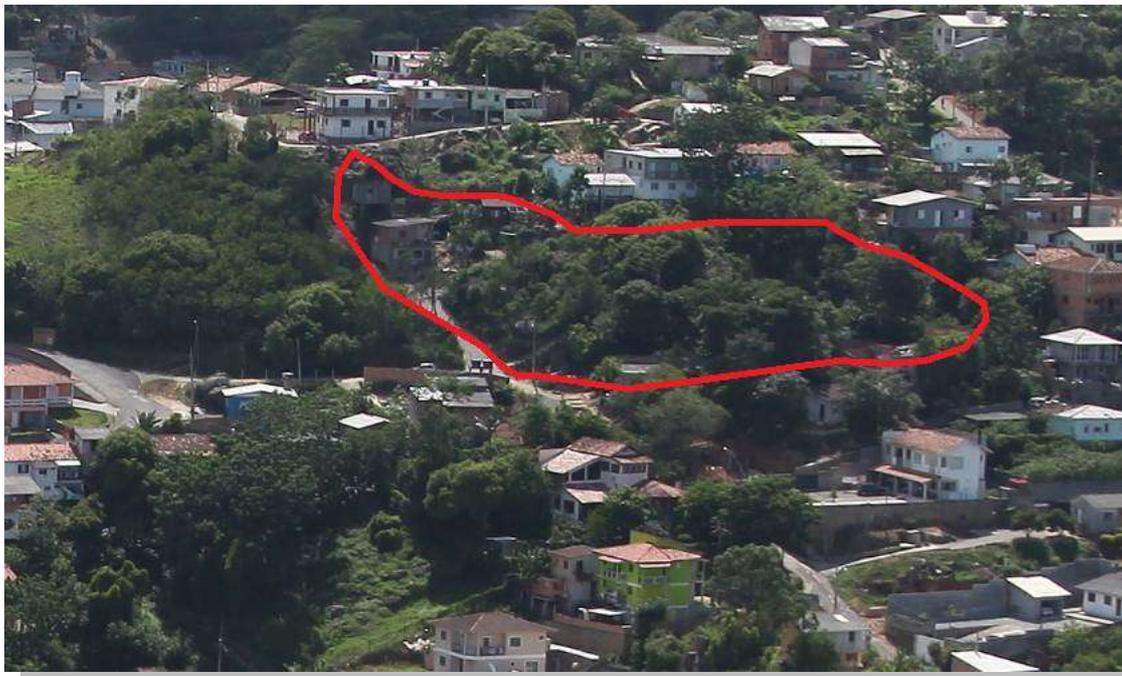
Dimensões previstas:	> 10,0 m ³	
Descrição Complementar:		
Grau de Risco: R3	Número de domicílios: 8	
Há necessidade de ações emergenciais?: (XXX) NÃO () SIM		
Observações (incluindo descrição de fotos obtidas no local)		
<p>Figura 266 - Vista frontal do setor de risco. Área parcialmente urbanizada. Figura 267 - Detalhe do interior do setor de risco e tipologia das construções. Figura 268– Perfil Topográfico 1 ao longo do Setor 4, Área 24</p>		
Indicação de Intervenção:		
<ul style="list-style-type: none"> - Monitoramento sistemático para acompanhamento do quadro diagnosticado - Informação pública com distribuição de cartilhas, reuniões e capacitações - Orientações gerais para controle do avanço desordenado da ocupação ou adensamento da mesma sem critérios técnicos. - Serviço de limpeza com a remoção da cobertura vegetal para avaliação adequada do maciço fraturado - Tela grampeada em toda a extensão do maciço com preenchimento das fraturas se for necessário: ~800,0m²

Figura 266 - Vista frontal do setor de risco. Área parcialmente urbanizada.

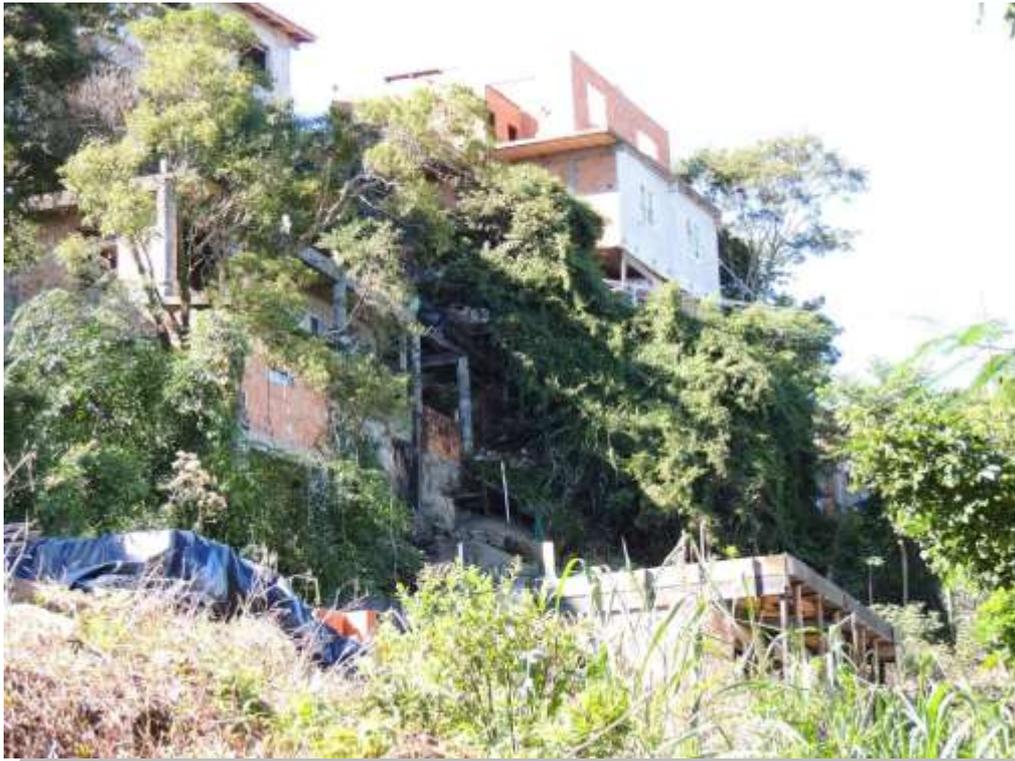
Figura 267 - Detalhe do interior do setor de risco e tipologia das construções.

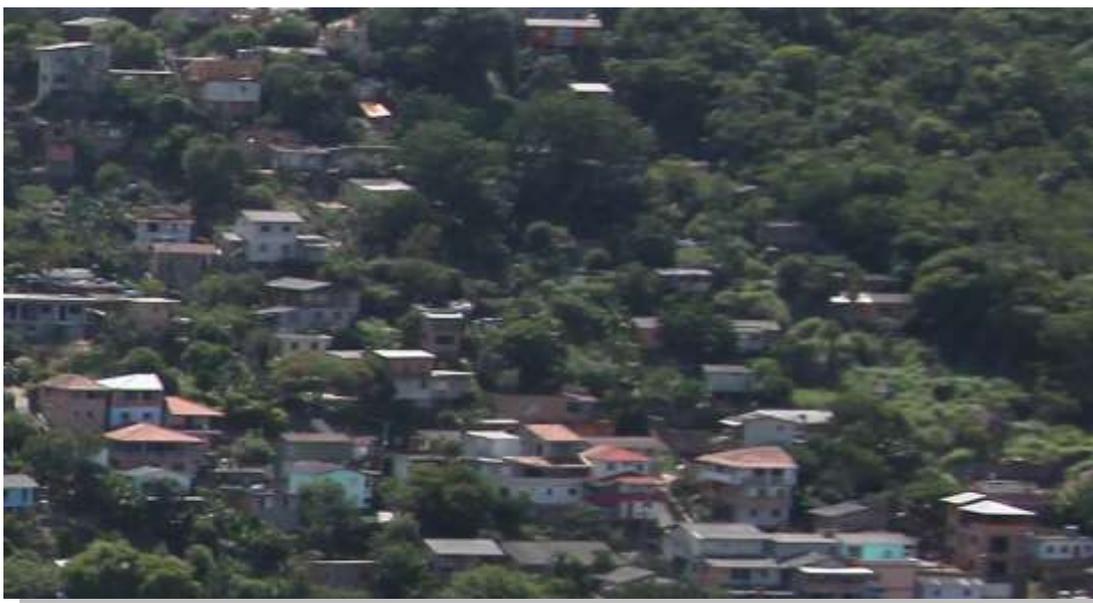
Dimensões previstas:	> 10,0 m ³
Descrição Complementar:	
Grau de Risco: R2	Número de domicílios: 374
Há necessidade de ações emergenciais?: (XXX) NÃO () SIM	
Observações (incluindo descrição de fotos obtidas no local)	
Figura 269 - Vista parcial do setor de risco com destaque para o avanço da ocupação sobre o trecho vegetado.	
Indicação de Intervenção:	
<ul style="list-style-type: none"> - Monitoramento sistemático para acompanhamento do quadro diagnosticado - Informação pública com distribuição de cartilhas, reuniões e capacitações - Orientações gerais para controle do avanço desordenado da ocupação ou adensamento da mesma sem critérios técnicos. - Elaboração de projeto urbanístico da área para adequação da infraestrutura e delimitação da área de expansão urbana (adequação do acesso veicular e pedestre, correção e disciplinamento do escoamento das águas pluviais através da construção de escadas dissipadores de energia e canaletas, redução do gradiente das águas em superfície, regularização do esgoto). - A consolidação urbana deverá ser seguida por rigoroso processo de fiscalização impedindo que os terrenos adjacentes aos já ocupados o sejam pois possuem características geotécnicas desfavoráveis.

Figura 269 - Vista parcial do setor de risco com destaque para o avanço da ocupação sobre o trecho vegetado.

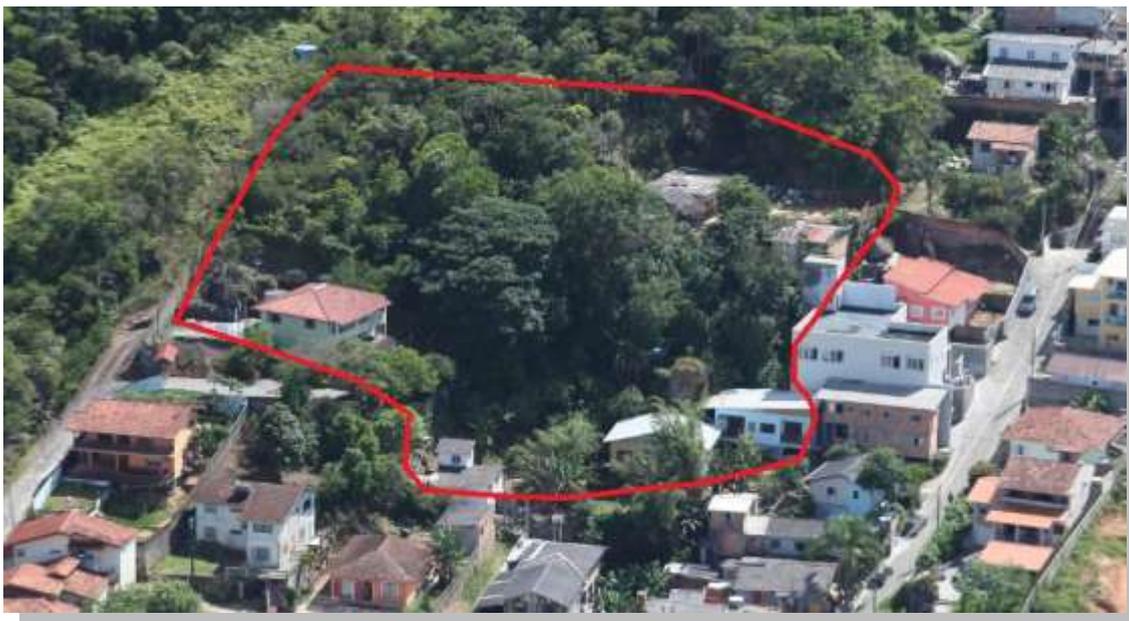
Grau de Risco: R3	Número de domicílios: 9
Há necessidade de ações emergenciais?: (XXX) NÃO () SIM	
Observações (incluindo descrição de fotos obtidas no local)	
<p>Figura 275 - Vista frontal do setor de risco. Taludes verticalizados e com blocos rochosos sobre a matriz de solo.</p> <p>Figura 276 – Perfil Topográfico 1 ao longo do Setor 2, Área 25</p>	
Indicação de Intervenção:	
<ul style="list-style-type: none"> - Monitoramento sistemático para acompanhamento do quadro diagnosticado - Informação pública com distribuição de cartilhas, reuniões e capacitações - Orientações gerais para controle do avanço desordenado da ocupação ou adensamento da mesma sem critérios técnicos. - Elaboração de projeto urbanístico da área para adequação da infraestrutura e delimitação da área de expansão urbana (adequação do acesso veicular e pedestre, correção e disciplinamento do escoamento das águas pluviais através da construção de escadas dissipadores de energia e canaletas, redução do gradiente das águas em superfície, regularização do esgoto). - Impedir novas ocupações a montante do trecho já ocupado - Estabilização da base do setor com tirantes e contrafortes: área de 500,00m² - Estabilização do topo do setor em trecho já desconfinado quando da construção de um domicílio, com cortina atirantada: 30,0 x 4,0m

Figura 275 - Vista frontal do setor de risco. Taludes verticalizados e com blocos rochosos sobre a matriz de solo.

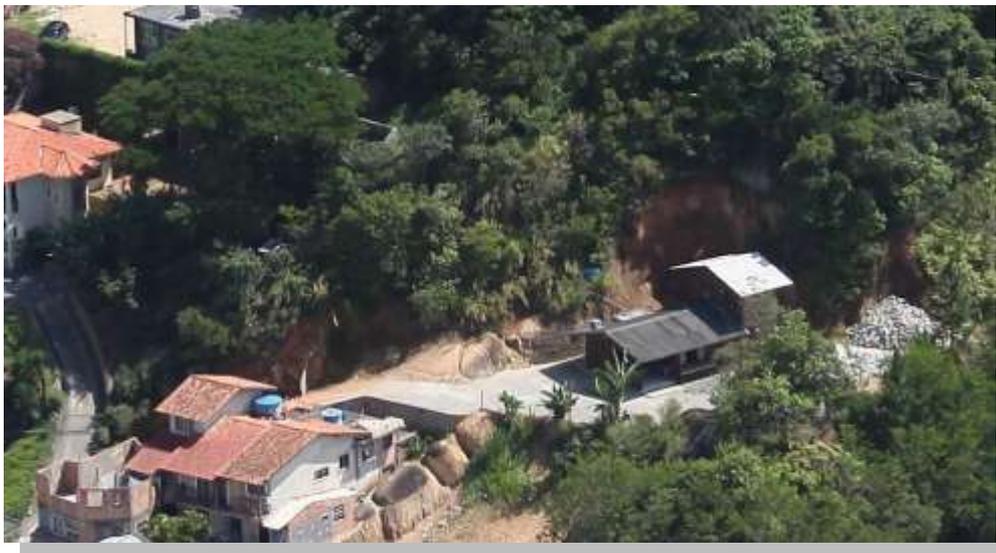
Dimensões previstas:	> 60,0 m ³	
Descrição Complementar:		
Grau de Risco: R4	Número de domicílios: 1	
Há necessidade de ações emergenciais?: () NÃO (XXX) SIM		
Remoção temporário preventiva em todos os períodos de chuva		
Observações (incluindo descrição de fotos obtidas no local)		
Figura 277 - Área comercial e talude instável adjacente a edificação.		
Figura 278 – Perfil Topográfico 1 ao longo do Setor 3, Área 25		
Indicação de Intervenção:		
<ul style="list-style-type: none"> - Monitoramento sistemático para acompanhamento do quadro diagnosticado - Informação pública com distribuição de cartilhas, reuniões e capacitações - Orientações gerais para controle do avanço desordenado da ocupação ou adensamento da mesma sem critérios técnicos. - Estabilização com cortina atirantada: 30,0 x 4,0m

Figura 277 - Área comercial e talude instável adjacente a edificação.
