REVISÃO DO PLANO MUNICIPAL DE REDUÇÃO DE RISCO – PMRR - FLORIANÓPOLIS – SC

5ª ETAPA:

DOCUMENTO DA VERSÃO PRELIMINAR DO PLANO MUNICIPAL DE REDUÇÃO DE RISCOS, CONTENDO: MAPEAMENTO DE RISCO, INTERVENÇÕES ESTRUTURAIS E NÃO ESTRUTURAIS COM SEUS RESPECTIVOS ORÇAMENTOS PRELIMINARES, FONTES DE RECURSOS E HIERARQUIZAÇÃO DAS INTERVENÇÕES.

FLORIANÓPOLIS, JULHO DE 2014.

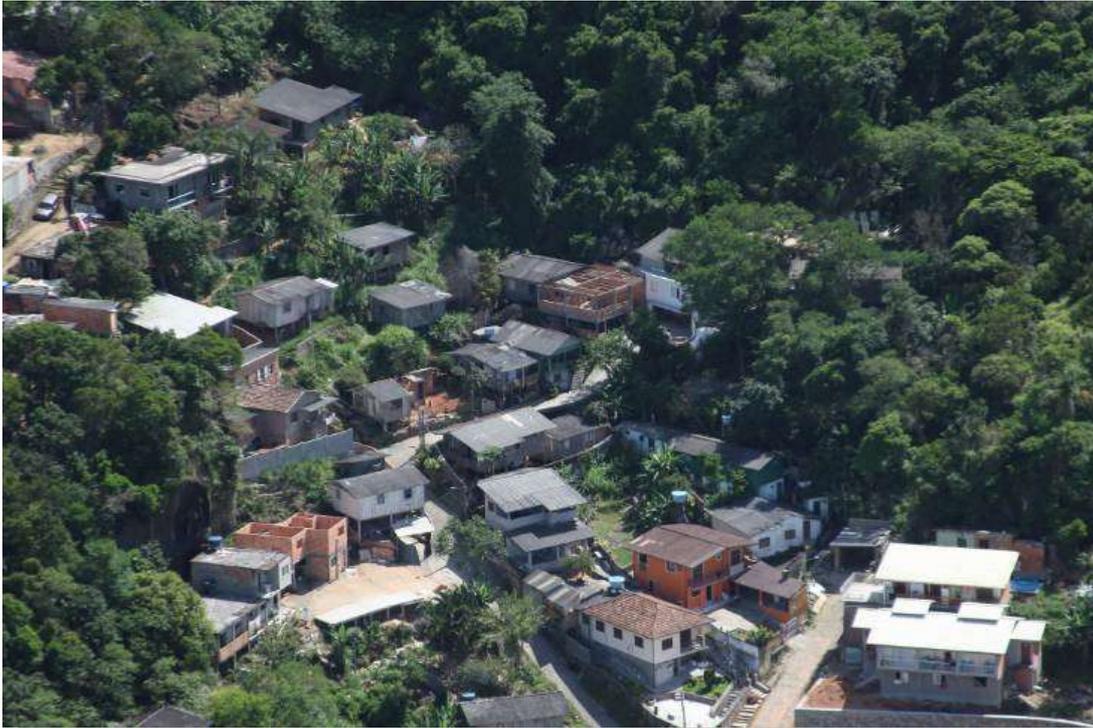
Tipo: Deslizamento, Rolamento de Bloco.	
Materiais Envolvidos: solo residual e blocos rochosos	
Dimensões previstas:	> 30,0 m ³
Descrição Complementar:	
Grau de Risco: R3	Número de domicílios: 18
Há necessidade de ações emergenciais?: () NÃO (XXX) SIM	
Remoções preventivas durante os períodos de chuva	
Observações (incluindo descrição de fotos obtidas no local)	
<p>Figura 279 - Vista frontal do setor de risco geológico. Porção central e terminal do talvegue com concentração do fluxo superficial.</p> <p>Figura 280 – Indicações de remoção no setor de risco.</p> <p>Figura 281 – Perfil Topográfico 1 ao longo do Setor 4, Área 25</p>	
Indicação de Intervenção:	
<ul style="list-style-type: none"> - Monitoramento sistemático para acompanhamento do quadro diagnosticado - Informação pública com distribuição de cartilhas, reuniões e capacitações - Orientações gerais para controle do avanço desordenado da ocupação ou adensamento da mesma sem critérios técnicos. - Elaboração de projeto urbanístico da área para adequação da infraestrutura e delimitação da área de expansão urbana (adequação do acesso veicular e pedestre, correção e disciplinamento do escoamento das águas pluviais através da construção de escadas dissipadores de energia e canaletas, redução do gradiente das águas em superfície, regularização do esgoto). - A consolidação urbana deverá ser seguida por rigoroso processo de fiscalização impedindo que os terrenos adjacentes aos já ocupados o sejam pois possuem características geotécnicas desfavoráveis. - Sugere-se a remoção dos 9 domicílios indicados na Figura final considerando os problemas geotécnicos, a complexidade e custo das intervenções necessárias para estabilização da área.

Figura 279 - Vista frontal do setor de risco geológico. Porção central e terminal do talvegue com concentração do fluxo superficial.

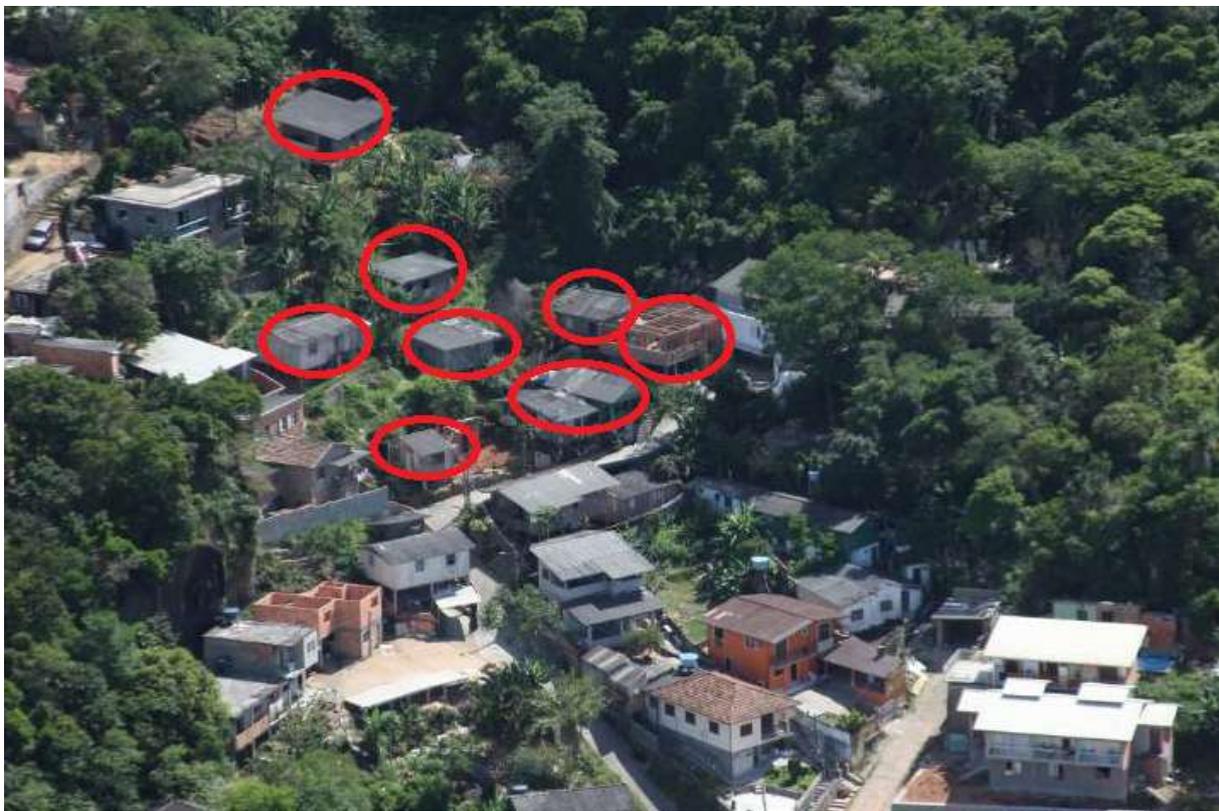
Figura 280 - Indicações de remoção no setor de risco.

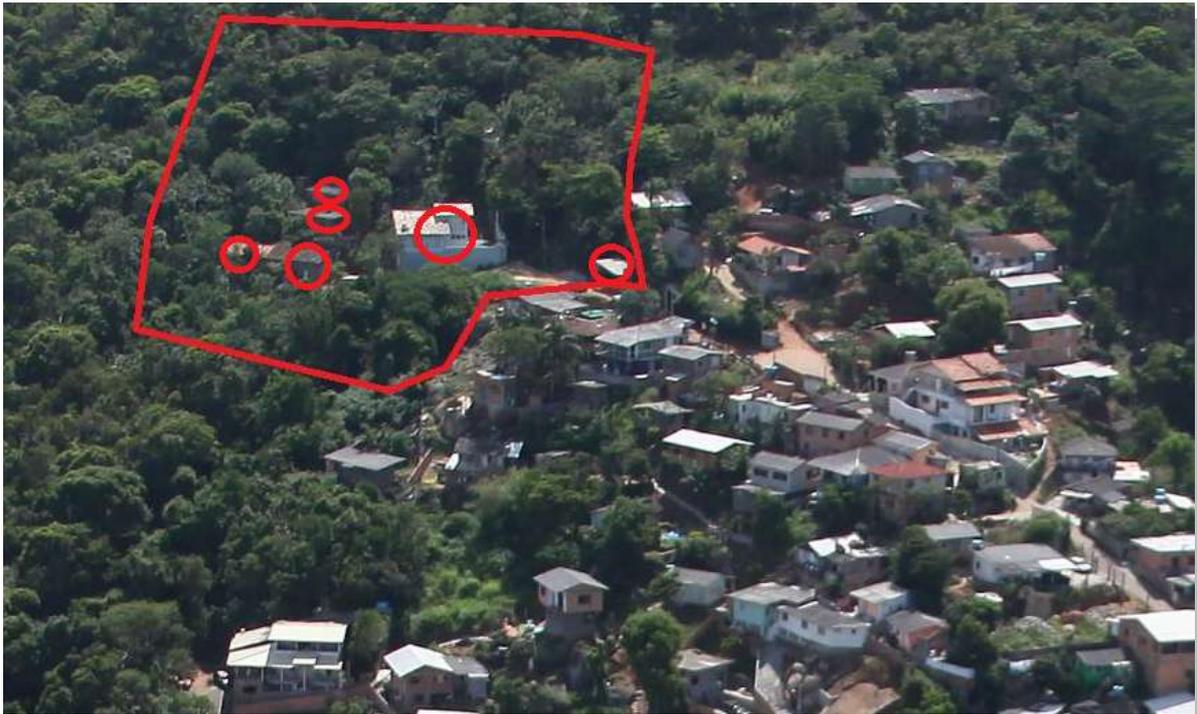
Grau de Risco: R3	Número de domicílios: 6
Há necessidade de ações emergenciais?: () NÃO (XXX) SIM	
Remoções preventivas durante os períodos de chuva	
Observações (incluindo descrição de fotos obtidas no local)	
Figura 282 - Vista frontal do setor de risco com detalhe para avanço recente da ocupação neste trecho.	
Figura 283 – Perfil Topográfico 1 ao longo do Setor 5, Área 25	
Indicação de Intervenção:	
<ul style="list-style-type: none">- Monitoramento sistemático para acompanhamento do quadro diagnosticado- Informação pública com distribuição de cartilhas, reuniões e capacitações- Orientações gerais para controle do avanço desordenado da ocupação ou adensamento da mesma sem critérios técnicos.- Elaboração de projeto urbanístico da área para adequação da infraestrutura e delimitação da área de expansão urbana (adequação do acesso veicular e pedestre, correção e disciplinamento do escoamento das águas pluviais através da construção de escadas dissipadores de energia e canaletas, redução do gradiente das águas em superfície, regularização do esgoto).- A consolidação urbana deverá ser seguida por rigoroso processo de fiscalização impedindo que os terrenos adjacentes aos já ocupados o sejam pois possuem características geotécnicas desfavoráveis.- Sugere-se a remoção dos domicílios do setor considerando os problemas geotécnicos e a complexidade e custo das intervenções necessárias para estabilização da área.

Figura 282 - Vista frontal do setor de risco com detalhe para avanço recente da ocupação neste trecho.

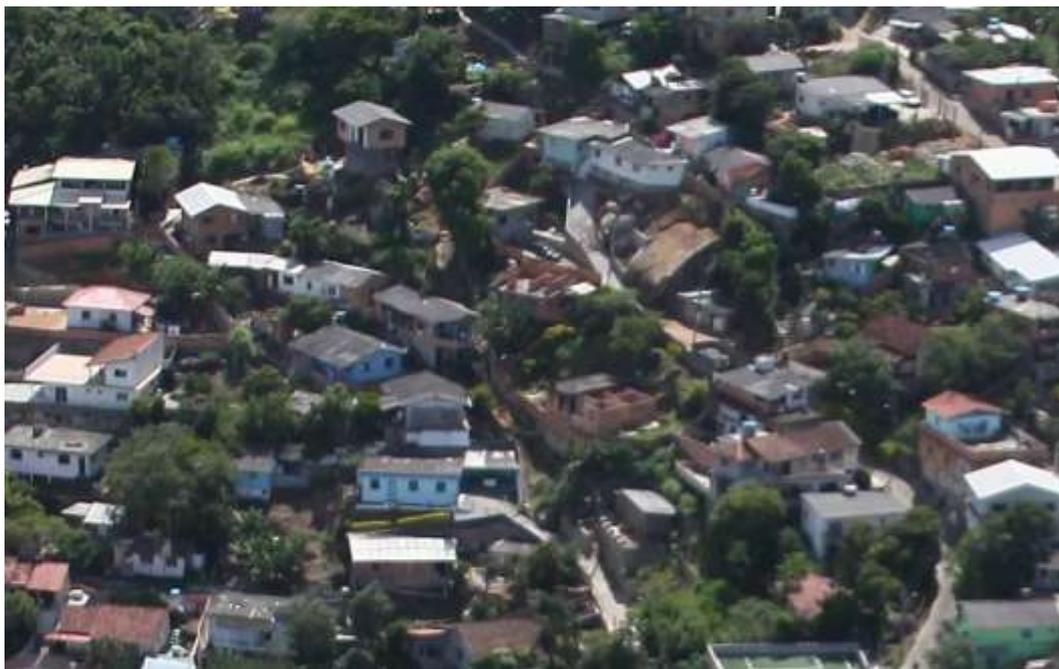
Tipo: Deslizamento, Rolamento de Bloco.	
Materiais Envolvidos: solo residual e blocos rochosos	
Dimensões previstas:	> 10,0 m ³
Descrição Complementar:	
Grau de Risco: R2	Número de domicílios: 270
Há necessidade de ações emergenciais?: (XXX) NÃO () SIM	
Observações (incluindo descrição de fotos obtidas no local)	
Figura 284 - Vista parcial do setor de risco retratando a tipologia da urbanização no local.	
Indicação de Intervenção:	
<ul style="list-style-type: none"> - Monitoramento sistemático para acompanhamento do quadro diagnosticado - Informação pública com distribuição de cartilhas, reuniões e capacitações - Orientações gerais para controle do avanço desordenado da ocupação ou adensamento da mesma sem critérios técnicos. - Elaboração de projeto urbanístico da área para adequação da infraestrutura e delimitação da área de expansão urbana (adequação do acesso veicular e pedestre, correção e disciplinamento do escoamento das águas pluviais através da construção de escadas dissipadores de energia e canaletas, redução do gradiente das águas em superfície, regularização do esgoto).

Figura 284 - Vista parcial do setor de risco retratando a tipologia da urbanização no local.

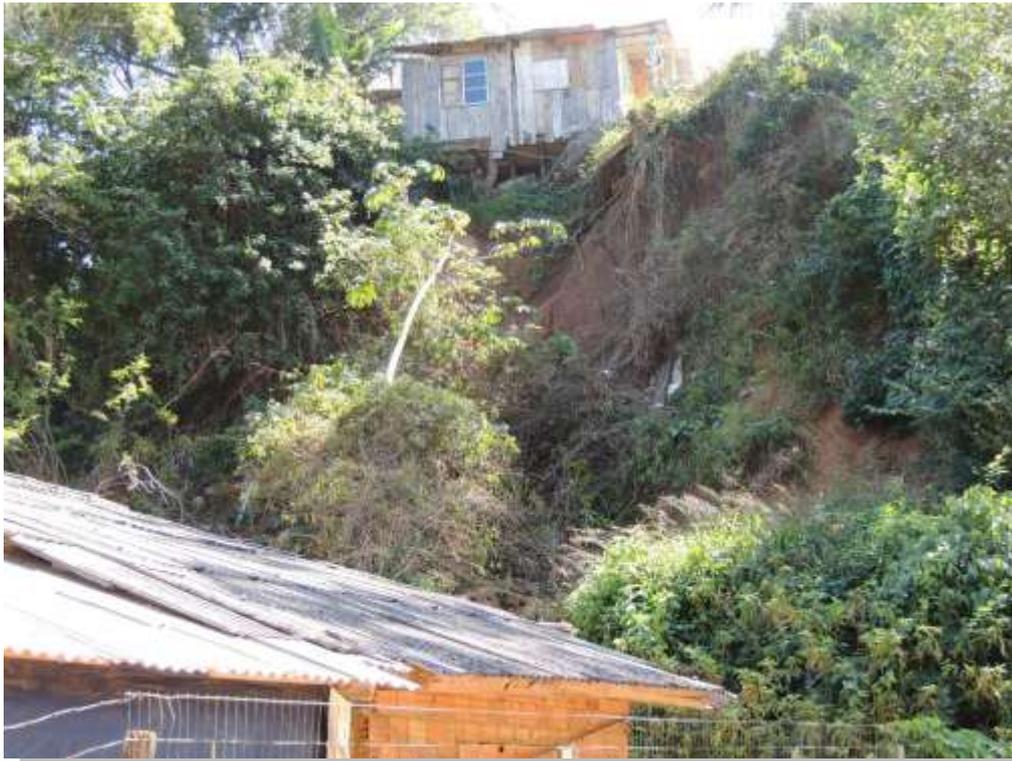
Materiais Envolvidos: solo residual	
Dimensões previstas:	> 20,0 m ³
Descrição Complementar:	
Grau de Risco: R4	Número de domicílios: 8
Há necessidade de ações emergenciais?: () NÃO (XXX) SIM	
Remoção dos domicílios até a execução das intervenções	
Observações (incluindo descrição de fotos obtidas no local)	
<p>Figura 287 - Domicílios de baixo padrão construtivo na crista indicados para remoção e cicatriz de deslizamento recente.</p> <p>Figura 288 - Vista do mesmo setor retratando a dimensão da cicatriz de deslizamento.</p> <p>Figura 289 – Perfil Topográfico 1 ao longo do Setor 1, Área 26</p>	
Indicação de Intervenção:	
<ul style="list-style-type: none"> - Remoção de 2 domicílios da crista indicados nas fotos 286, 287 até a execução de intervenções estruturais - Monitoramento sistemático para acompanhamento do quadro diagnosticado - Informação pública com distribuição de cartilhas, reuniões e capacitações - Orientações gerais para controle do avanço desordenado da ocupação ou adensamento da mesma sem critérios técnicos. - Elaboração de projeto urbanístico da área para adequação da infraestrutura e delimitação da área de expansão urbana (adequação do acesso veicular e pedestre, correção e disciplinamento do escoamento das águas pluviais através da construção de escadas dissipadores de energia e canaletas, redução do gradiente das águas em superfície, regularização do esgoto). - Sugere-se a remoção definitiva dos domicílios que ocupam a crista do talude considerando os problemas geotécnicos e a necessidade de espaço para execução das intervenções necessárias para estabilização da área. <p>Investigações geotécnicas para avaliação do perfil de solo e definição das intervenções adequadas.</p> <ul style="list-style-type: none"> - Estruturas de contenção na base (40,0 x 4,0m) com regularização/retaludamento da porção superior: área de 400,0m², e proteção superficial vegetal: 400,0m².

Figura 287 - Domicílios de baixo padrão construtivo na crista indicados para remoção e cicatriz de deslizamento recente.

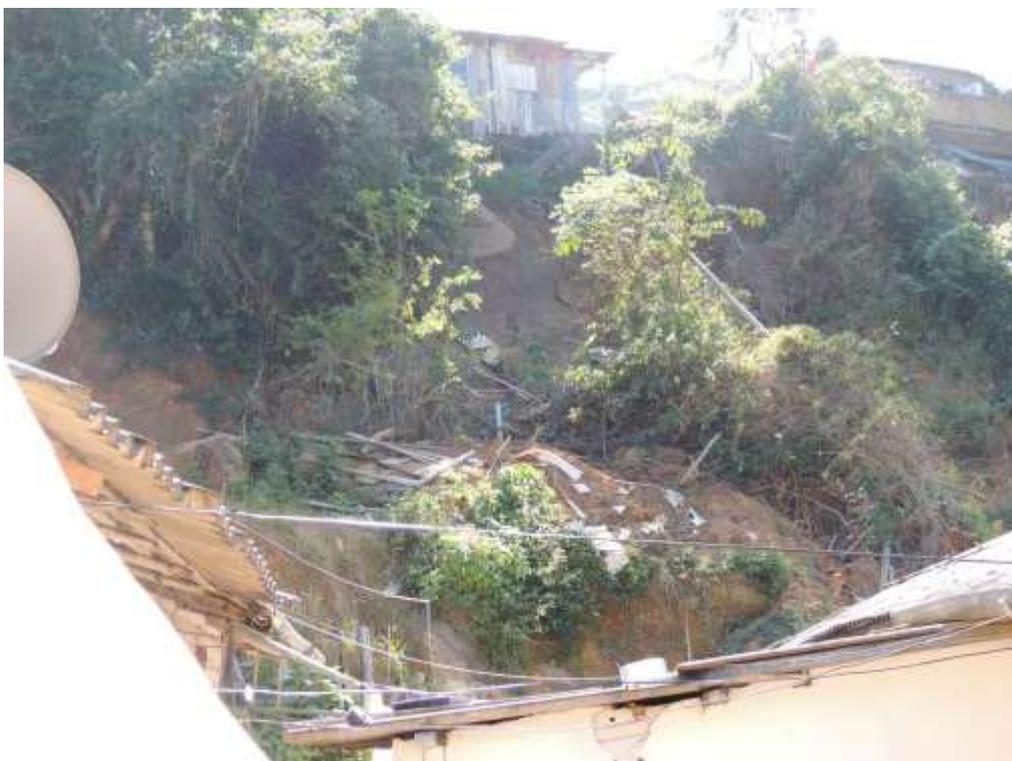
Figura 288 - Vista do mesmo setor retratando a dimensão da cicatriz de deslizamento.

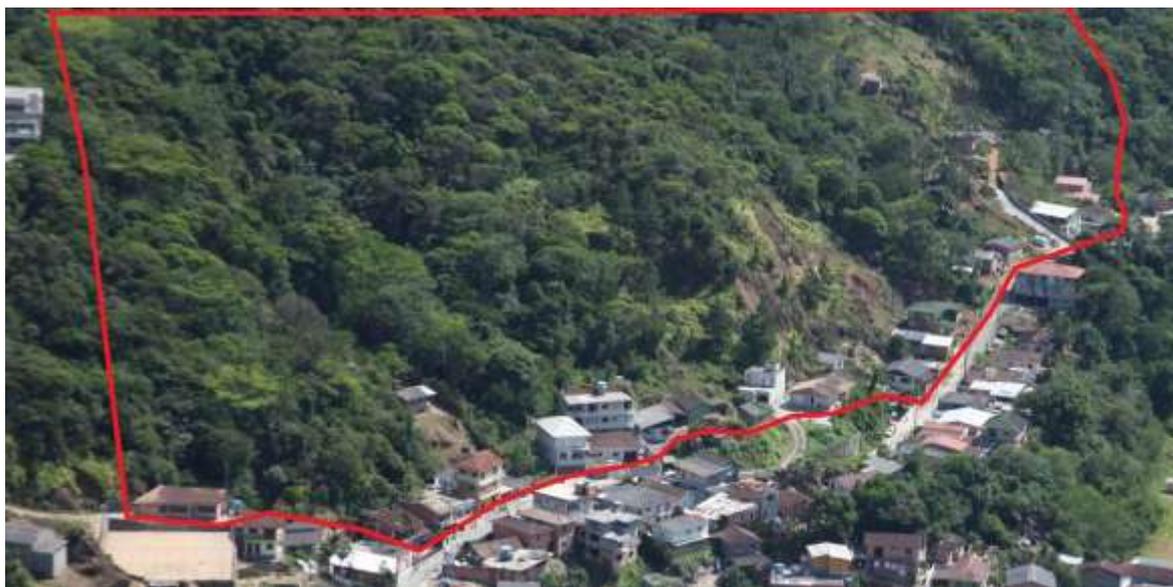
Descrição do Processo Geodinâmico		
Tipo: Deslizamento		
Materiais Envolvidos: solo residual		
Dimensões previstas:	> 30,0 m ³	
Descrição Complementar:		
Grau de Risco: R3	Número de domicílios: 36	
Há necessidade de ações emergenciais?: () NÃO (XXX) SIM		
Remoção temporária preventiva em todos os períodos de chuva		
Observações (incluindo descrição de fotos obtidas no local)		
<p>Figura 291 - Vista frontal do setor de risco. Encosta íngreme com cicatrizes de deslizamento e feições erosivas.</p> <p>Figura 292 - Cicatriz de Deslizamento de grandes proporções nos fundos de uma das edificações.</p> <p>Figura 293 – Delimitação das indicações de remoção no setor de risco.</p> <p>Figura 294 – Perfis Topográficos 1 e 2 ao longo do Setor 3, Área 26</p>		
Indicação de Intervenção:		
<ul style="list-style-type: none"> - A avaliação geológica – geotécnica de um trecho da encosta retratado na figura final remonta na classificação da área como não edificante sendo sugerida a remoção dos domicílios. - Monitoramento sistemático para acompanhamento do quadro diagnosticado - Informação pública com distribuição de cartilhas, reuniões e capacitações - Orientações gerais para controle do avanço desordenado da ocupação ou adensamento da mesma sem critérios técnicos. - Elaboração de projeto urbanístico da área para delimitação da área de expansão urbana (adequação do acesso veicular e pedestre, correção e disciplinamento do escoamento das águas pluviais através da construção de escadas dissipadores de energia e canaletas, redução do gradiente das águas em superfície, regularização do esgoto). - Quaisquer proposições de intervenções estruturais remeteriam a extensas cortinas atirantadas, faixas de solo grampeados, impermeabilizações com concreto projetado que mesmo sendo executados não trariam a estabilização total da encosta mediante a inclinação e amplitude da mesma e suas características geotécnicas.

Figura 291 - Vista frontal do setor de risco. Encosta íngreme com cicatrizes de deslizamento e feições erosivas.

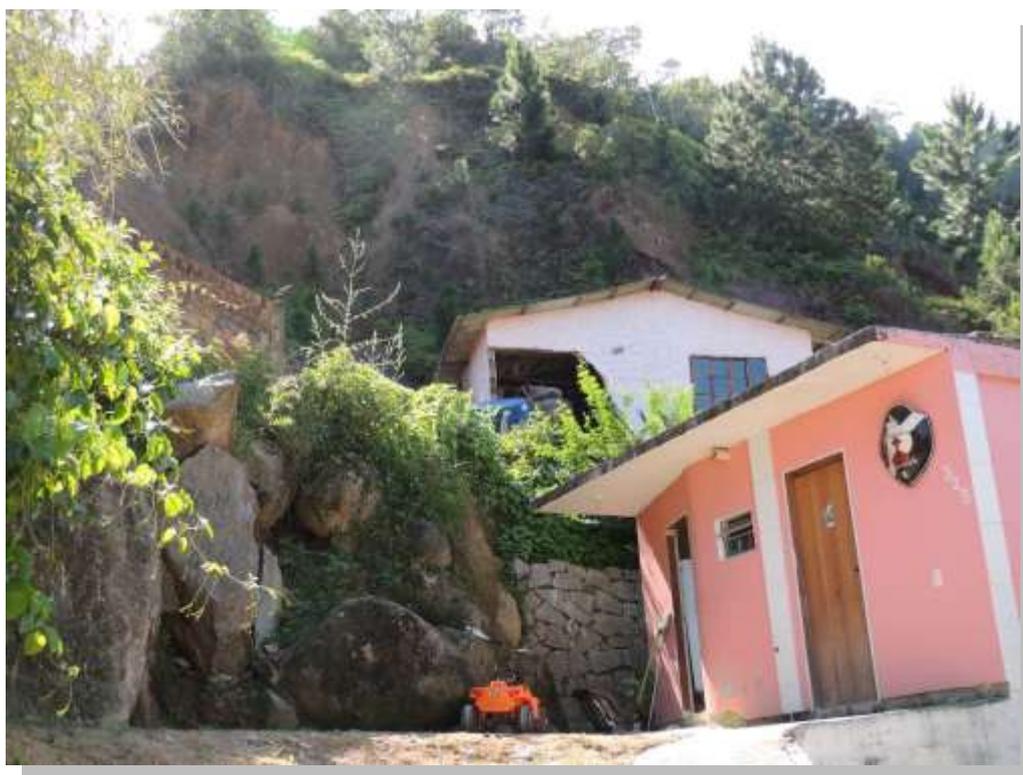
Figura 292 - Cicatriz de Deslizamento de grandes proporções nos fundos de uma das edificações.

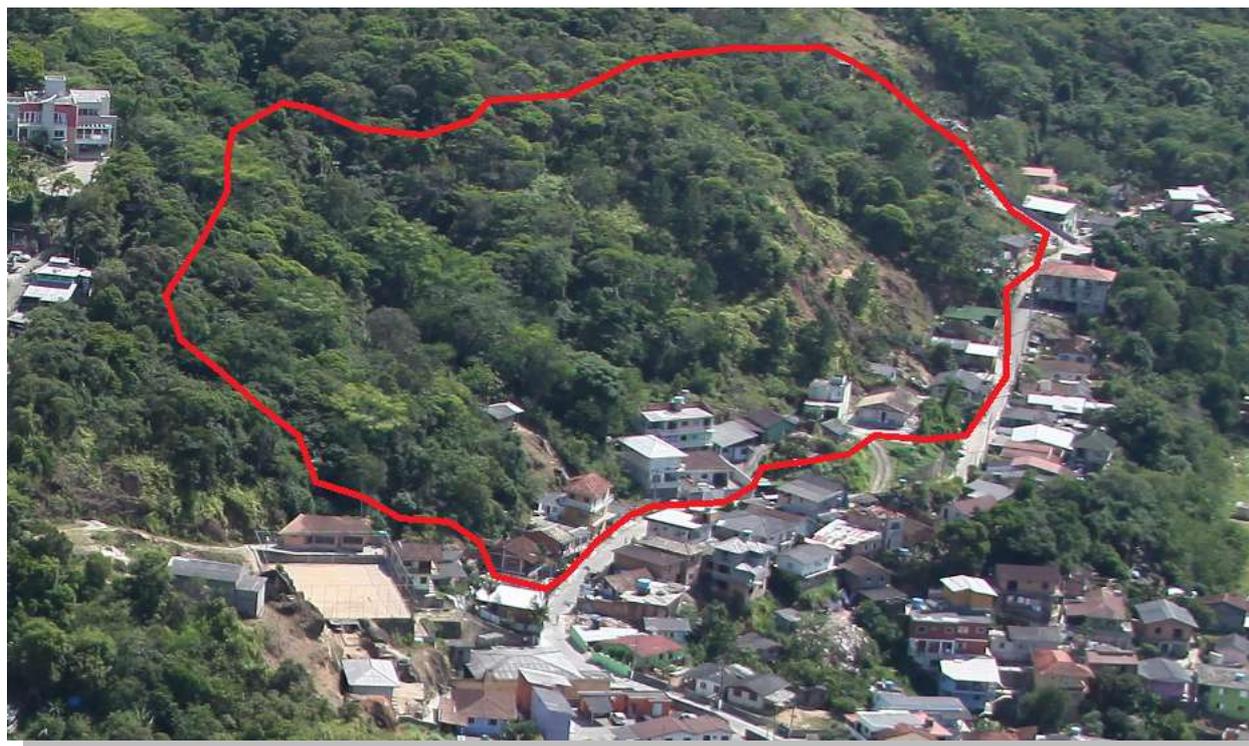
Figura 293 – Delimitação das indicações de remoção no setor de risco.

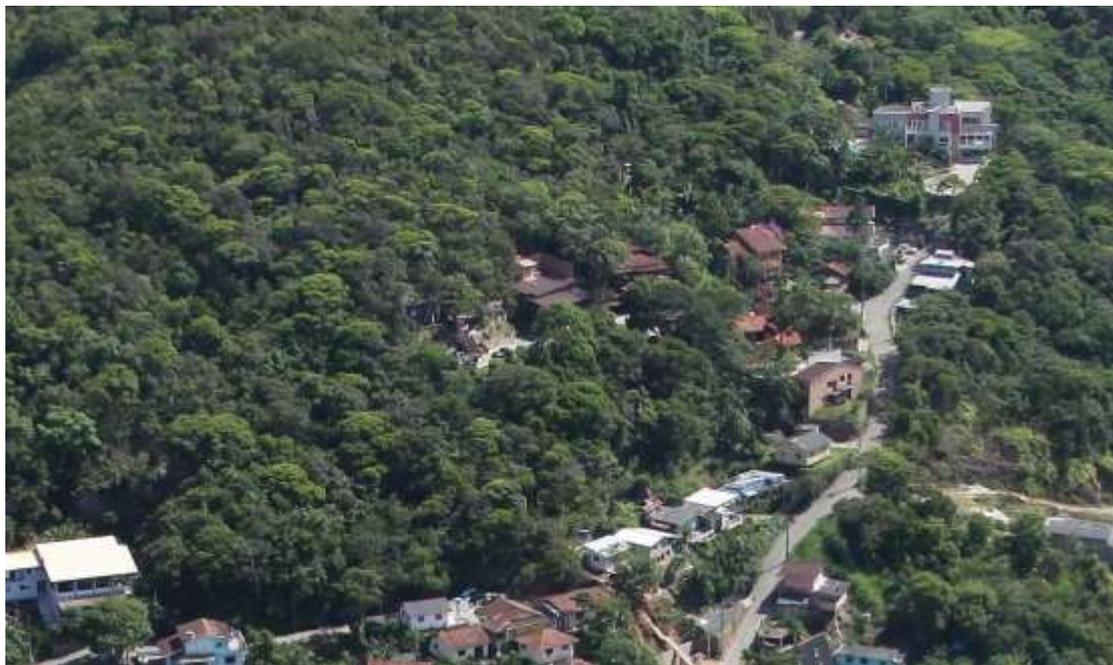
Materiais Envolvidos: solo residual e blocos rochosos	
Dimensões previstas:	> 20,0 m ³
Descrição Complementar:	
Grau de Risco: R2	Número de domicílios: 49
Há necessidade de ações emergenciais?: (XXX) NÃO () SIM	
Observações (incluindo descrição de fotos obtidas no local)	
Figura 295 - Vista parcial do setor de risco com detalhe para o avanço da ocupação sobre o trecho vegetado.	
Indicação de Intervenção:	
<ul style="list-style-type: none"> - Monitoramento sistemático para acompanhamento do quadro diagnosticado - Informação pública com distribuição de cartilhas, reuniões e capacitações - Orientações gerais para controle do avanço desordenado da ocupação ou adensamento da mesma sem critérios técnicos. - Elaboração de projeto urbanístico da área para adequação da infraestrutura e delimitação da área de expansão urbana (adequação do acesso veicular e pedestre, correção e disciplinamento do escoamento das águas pluviais através da construção de escadas dissipadores de energia e canaletas, redução do gradiente das águas em superfície, regularização do esgoto).

Figura 295 - Vista parcial do setor de risco com detalhe para o avanço da ocupação sobre o trecho vegetado.

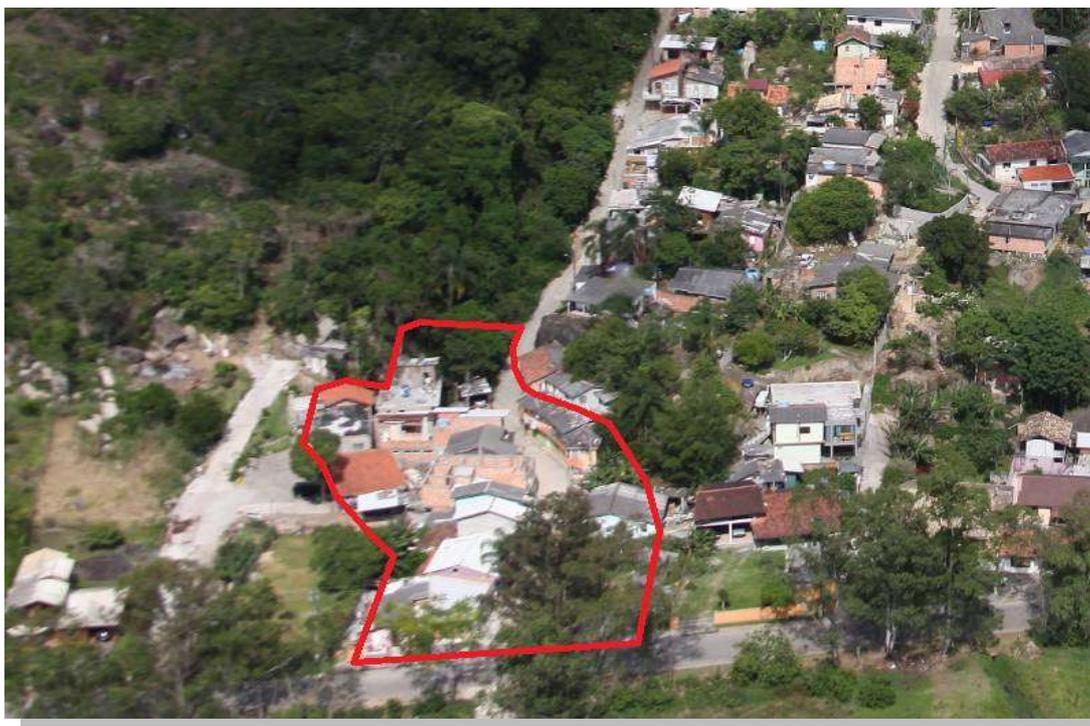
Figura 299 - Vista frontal do setor de risco. Domicílios ocupando trecho suscetível a ocorrência de pequenas enxurradas.

- Monitoramento sistemático para acompanhamento do quadro diagnosticado
- Informação pública com distribuição de cartilhas, reuniões e capacitações
- Orientações gerais para controle do avanço desordenado da ocupação ou adensamento da mesma sem critérios técnicos.
- Elaboração de projeto urbanístico da área para adequação da infraestrutura e delimitação da área de expansão urbana (adequação do acesso veicular e pedestre, correção e disciplinamento do escoamento das águas pluviais através da construção de escadas dissipadores de energia e canaletas, redução do gradiente das águas em superfície, regularização do esgoto).
- Sugere-se uma estrutura transversal a linha de drenagem e a montante da área ocupada pelo setor com função de muro de espera caso ocorra mobilização de lascas rochosas e sedimento quando da ocorrência de enxurradas: cortina atirantada: 20,0m x 2,0m

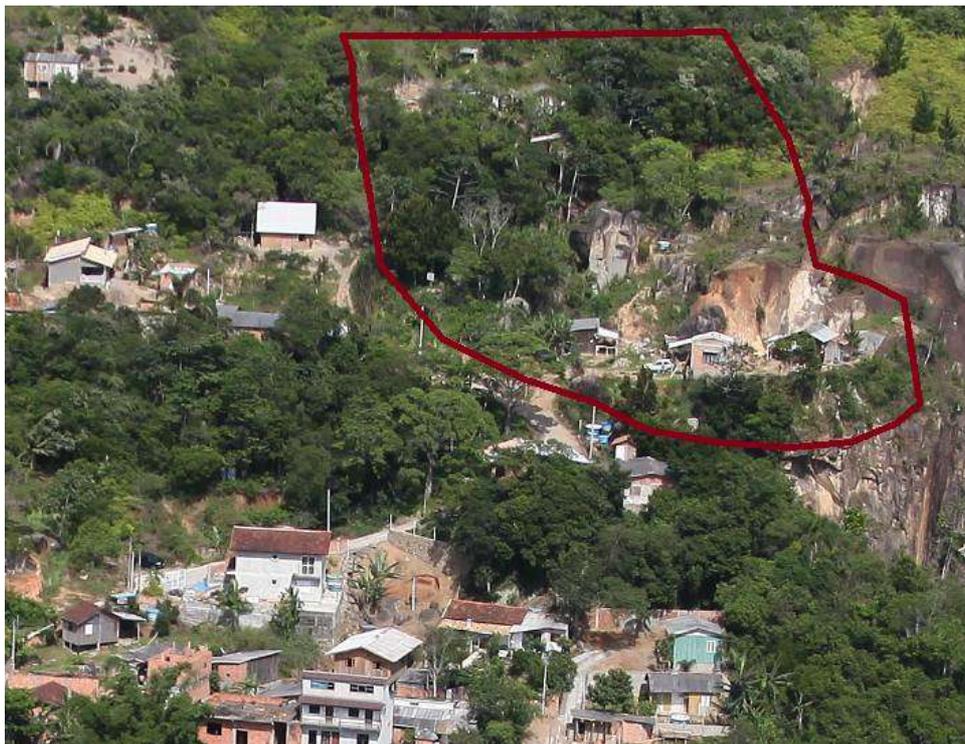
previstas:		
Descrição Complementar:		
Grau de Risco: R4	Número de domicílios: 4	
Há necessidade de ações emergenciais?: () NÃO (XXX) SIM		
Remoções definitivas		
Observações (incluindo descrição de fotos obtidas no local)		
<p>Figura 301 - Vista do setor de risco e delimitação dos domicílios indicados para remoção, com detalhe para blocos rochosos de grandes dimensões instáveis sobre pacote de solo residual.</p> <p>Figura 302 - Vista do setor de risco com detalhe de construção adjacente a talude instável.</p> <p>Figura 303 - Vista do setor de risco com detalhe de construção adjacente a talude instável.</p> <p>Figura 304 – Perfil Topográfico 1 ao longo do Setor 2, Área 27</p>		
Indicação de Intervenção:		
<ul style="list-style-type: none"> - Remoção definitiva dos domicílios e impedir a reocupação da área - Monitoramento sistemático para acompanhamento do quadro diagnosticado - Informação pública com distribuição de cartilhas, reuniões e capacitações - Orientações gerais para controle do avanço desordenado da ocupação ou adensamento da mesma sem critérios técnicos. - Elaboração de projeto urbanístico da área para adequação da infraestrutura e delimitação da área de expansão urbana (adequação do acesso veicular e pedestre, correção e disciplinamento do escoamento das águas pluviais através da construção de escadas dissipadores de energia e canaletas, redução do gradiente das águas em superfície, regularização do esgoto).

Figura 301 - Vista do setor de risco e delimitação dos domicílios indicados para remoção, com detalhe para blocos rochosos de grandes dimensões instáveis sobre pacote de solo residual.

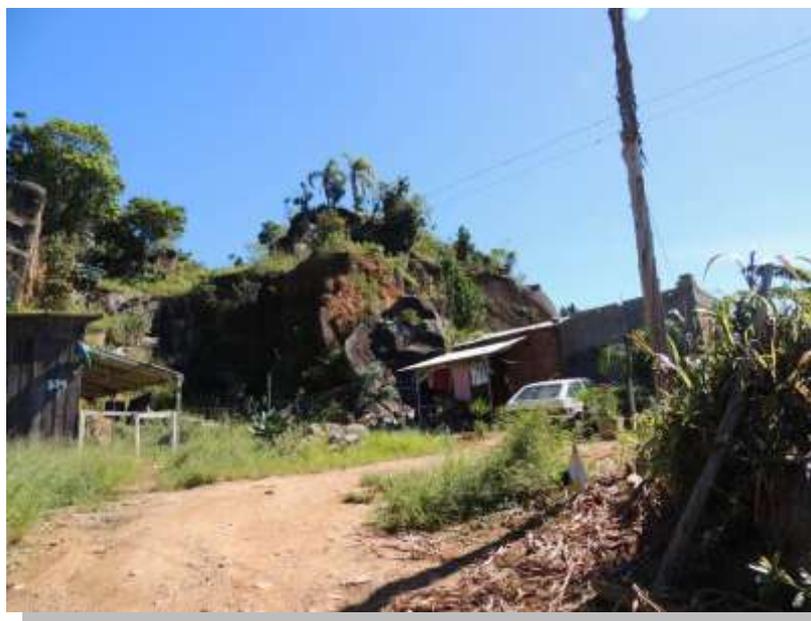
Figura 302 - Vista do setor de risco com detalhe de construção adjacente a talude instável. Autor: Leonardo A Souza, Abril de 2013.

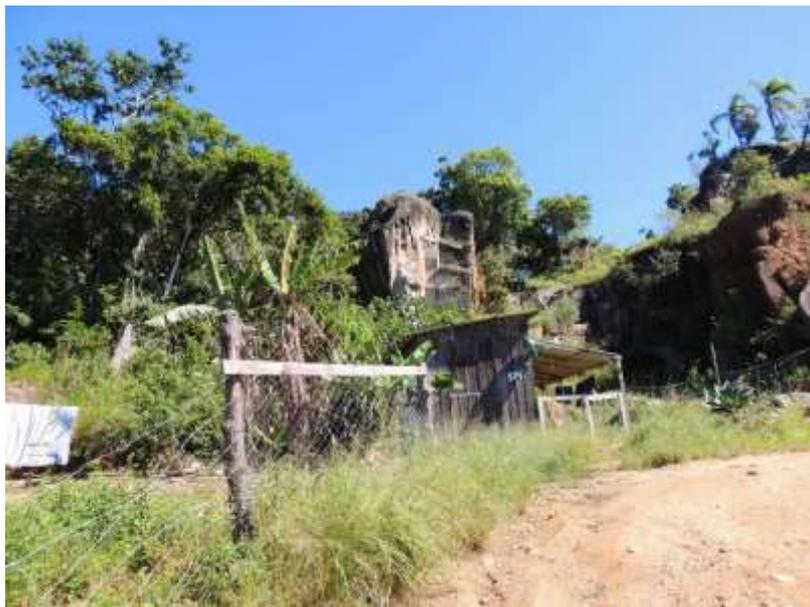
Figura 303 - Vista do setor de risco com detalhe de construção adjacente a talude instável.

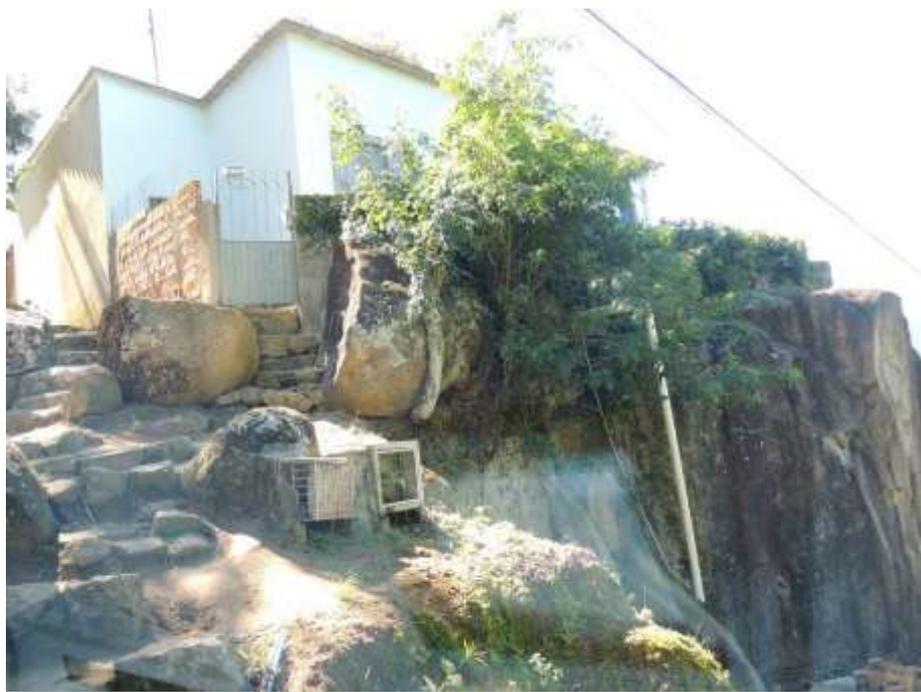
Famílias de descontinuidades (estruturas): esfoliação da rocha e fraturas	
Depósitos de Cobertura: não observados	
Agentes Potencializadores: forma arredondada do bloco rochoso e apoio irregular do mesmo.	
Indicativos de Movimentação: posição do bloco rochoso	
Descrição do Processo Geodinâmico	
Tipo: Rolamento de Bloco.	
Materiais Envolvidos: blocos rochosos	
Dimensões	> 5,0 m ³

previstas:		
Descrição Complementar:		
Grau de Risco: R3	Número de domicílios: 3	
Há necessidade de ações emergenciais?: (XXX) NÃO () SIM		
Observações (incluindo descrição de fotos obtidas no local)		
<p>Figura 305 - Bloco rochoso semiarredondado em posição inadequada na crista do talude.</p> <p>Figura 306 – Perfil Topográfico 1 ao longo do Setor 3, Área 27</p>		
Indicação de Intervenção:		
<ul style="list-style-type: none"> - Monitoramento sistemático para acompanhamento do quadro diagnosticado - Informação pública com distribuição de cartilhas, reuniões e capacitações - Orientações gerais para controle do avanço desordenado da ocupação ou adensamento da mesma sem critérios técnicos. - Elaboração de projeto urbanístico da área para adequação da infraestrutura e delimitação da área de expansão urbana (adequação do acesso veicular e pedestre, correção e disciplinamento do escoamento das águas pluviais através da construção de escadas dissipadores de energia e canaletas, redução do gradiente das águas em superfície, regularização do esgoto). - Desmonte do bloco rochoso ilustrado na figura a seguir: 1,3m³

Figura 305 - Bloco rochoso semiarredondado em posição inadequada na crista do talude.
Autor: Leonardo A Souza, Abril de 2013.

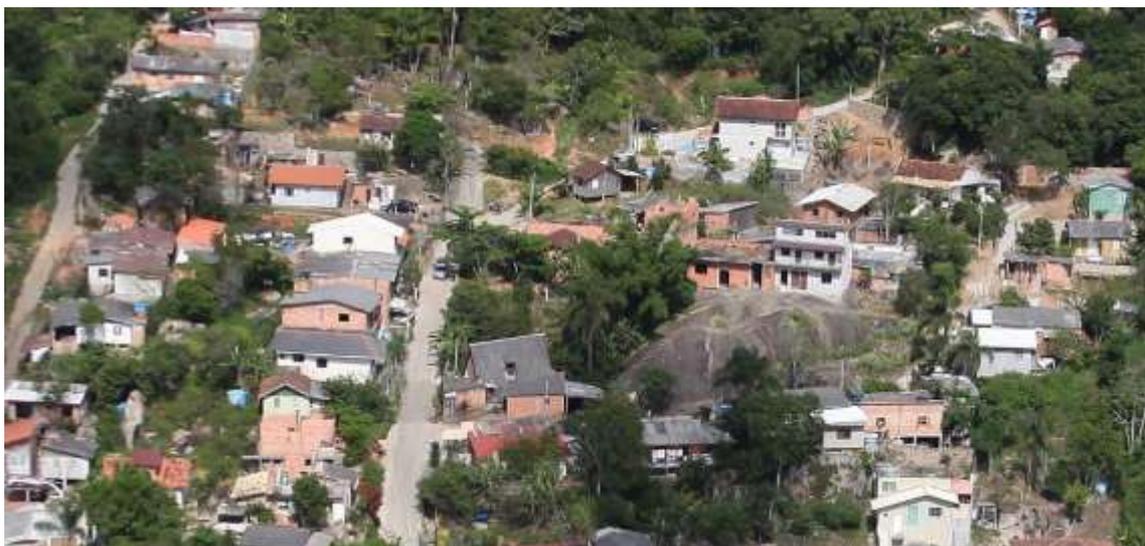
Descrição do Processo Geodinâmico		
Tipo: Rolamento de Bloco, Deslizamento.		
Materiais Envolvidos: solo residual e blocos rochosos		
Dimensões previstas:	> 5,0 m ³	
Descrição Complementar:		
Grau de Risco: R2	Número de domicílios: 97	
Há necessidade de ações emergenciais?: (XXX) NÃO () SIM		
Observações (incluindo descrição de fotos obtidas no local)		
Figura 307 - Vista parcial do setor de risco com detalhe para a urbanização parcial.		
<p>Indicação de Intervenção:</p> <ul style="list-style-type: none"> - Monitoramento sistemático para acompanhamento do quadro diagnosticado - Informação pública com distribuição de cartilhas, reuniões e capacitações - Orientações gerais para controle do avanço desordenado da ocupação ou adensamento da mesma sem critérios técnicos. - Elaboração de projeto urbanístico da área para adequação da infraestrutura e delimitação da área de expansão urbana (adequação do acesso veicular e pedestre, correção e disciplinamento do escoamento das águas pluviais através da construção de escadas dissipadores de energia e canaletas, redução do gradiente das águas em superfície, regularização do esgoto).

Figura 307 - Vista parcial do setor de risco com detalhe para a urbanização parcial.

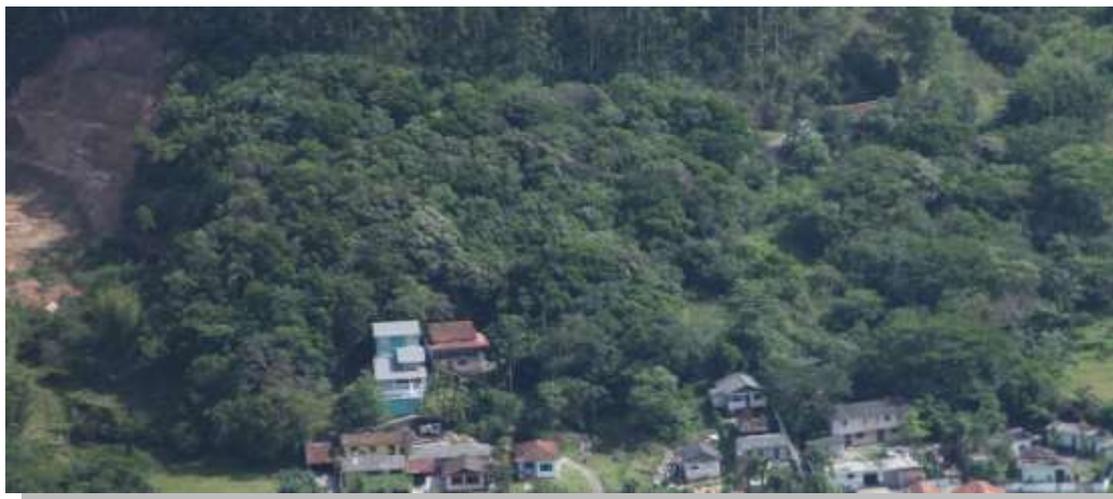
Tipo: Deslizamento, Rolamento de Bloco.		
Materiais Envolvidos: solo residual e blocos rochosos		
Dimensões previstas:	> 10,0 m ³	
Descrição Complementar:		
Grau de Risco: R2	Número de domicílios: 2	
Há necessidade de ações emergenciais?: (XXX) NÃO () SIM		
Observações (incluindo descrição de fotos obtidas no local)		
Figura 310 - Ocupação ainda esparsa na base da encosta.		
Indicação de Intervenção:		
<ul style="list-style-type: none"> - Monitoramento sistemático para acompanhamento do quadro diagnosticado - Informação pública com distribuição de cartilhas, reuniões e capacitações - Orientações gerais para controle do avanço desordenado da ocupação ou adensamento da mesma sem critérios técnicos. - Elaboração de projeto urbanístico da área para adequação da infraestrutura e delimitação da área de expansão urbana (adequação do acesso veicular e pedestre, correção e disciplinamento do escoamento das águas pluviais através da construção de escadas dissipadores de energia e canaletas, redução do gradiente das águas em superfície, regularização do esgoto).

Figura 310 - Ocupação ainda esparsa na base da encosta.

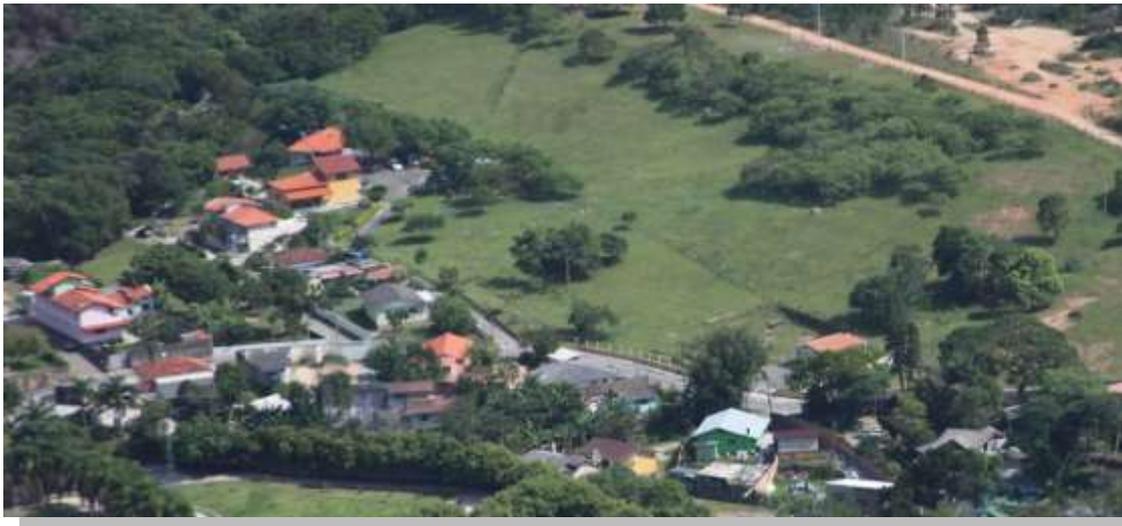
Tipo: não se aplica	
Materiais Envolvidos: sedimentos colúvio alúvio eluviais	
Dimensões previstas:	Não se aplica por se tratar de risco baixo a inexistente.
Descrição Complementar:	
Grau de Risco: R1	Número de domicílios: 17
Há necessidade de ações emergenciais?: (XXX) NÃO () SIM	
Observações (incluindo descrição de fotos obtidas no local)	
Figura 311 - Vista parcial do setor com detalhe para a urbanização e geomorfologia suave.	
Indicação de Intervenção:	
Manutenção da infraestrutura e dos serviços urbanos.

Figura 311 - Vista parcial do setor com detalhe para a urbanização e geomorfologia suave.

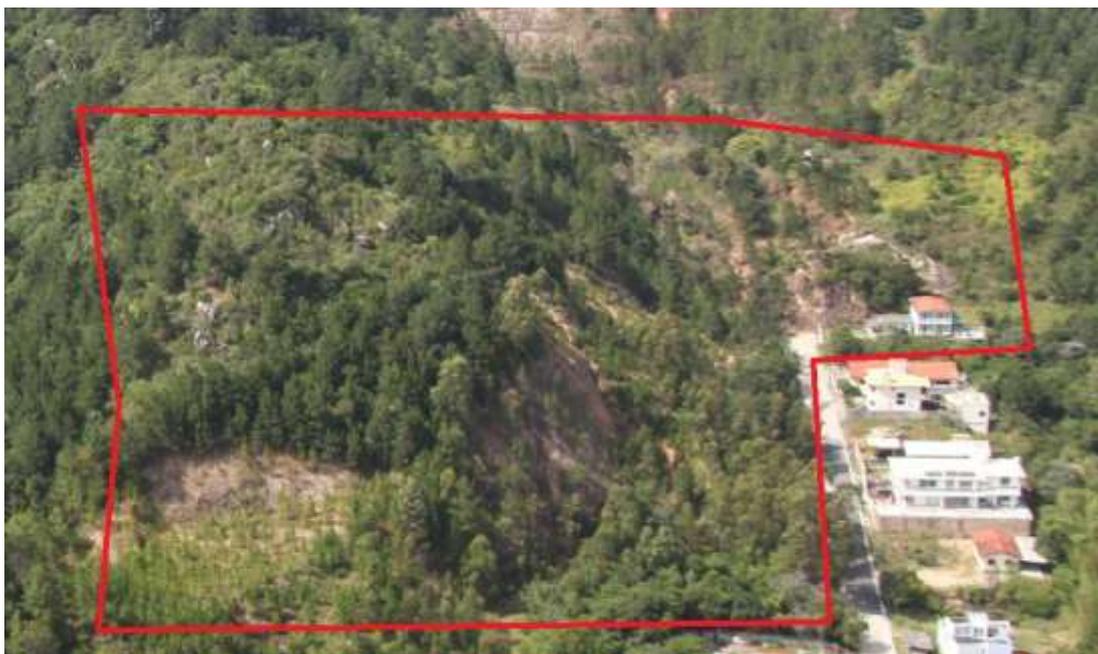
Materiais Envolvidos: solo residual e blocos rochosos		
Dimensões previstas:	> 30,0 m ³	
Descrição Complementar:		
Grau de Risco: R3	Número de domicílios: 5	
Há necessidade de ações emergenciais?: (XXX) NÃO () SIM		
Observações (incluindo descrição de fotos obtidas no local)		
<p>Figura 314 - Vista frontal do setor de risco. Histórico de movimentos de massa ao longo da encosta.</p> <p>Figura 315 - Talude de corte no interior do setor de risco e início de construção na porção superior da área.</p> <p>Figura 316 – Perfis Topográficos 1 e 2 ao longo do Setor 1, Área 29</p>		
Indicação de Intervenção:		
<ul style="list-style-type: none"> - Monitoramento sistemático para acompanhamento do quadro diagnosticado - Informação pública com distribuição de cartilhas, reuniões e capacitações. - Orientações gerais para controle do avanço desordenado da ocupação ou adensamento da mesma sem critérios técnicos. - Delimitação da área de expansão urbana. - Impedir o loteamento e ocupação do trecho ainda desocupada a esquerda da Rua João Coelho da Costa conforme delimitação sendo que a utilização de tal área remonta em estabilizações de grande porte de toda a encosta instável.

Figura 314 - Vista frontal do setor de risco. Histórico de movimentos de massa ao longo da encosta.

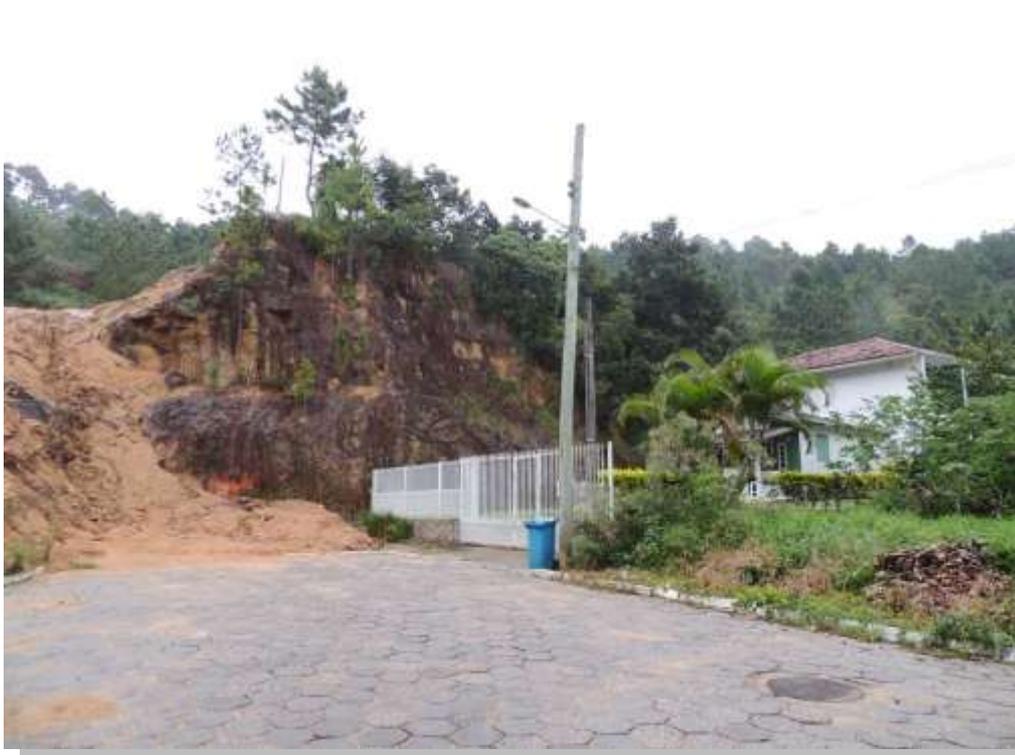
Figura 315 - Talude de corte no interior do setor de risco e início de construção na porção superior da área.

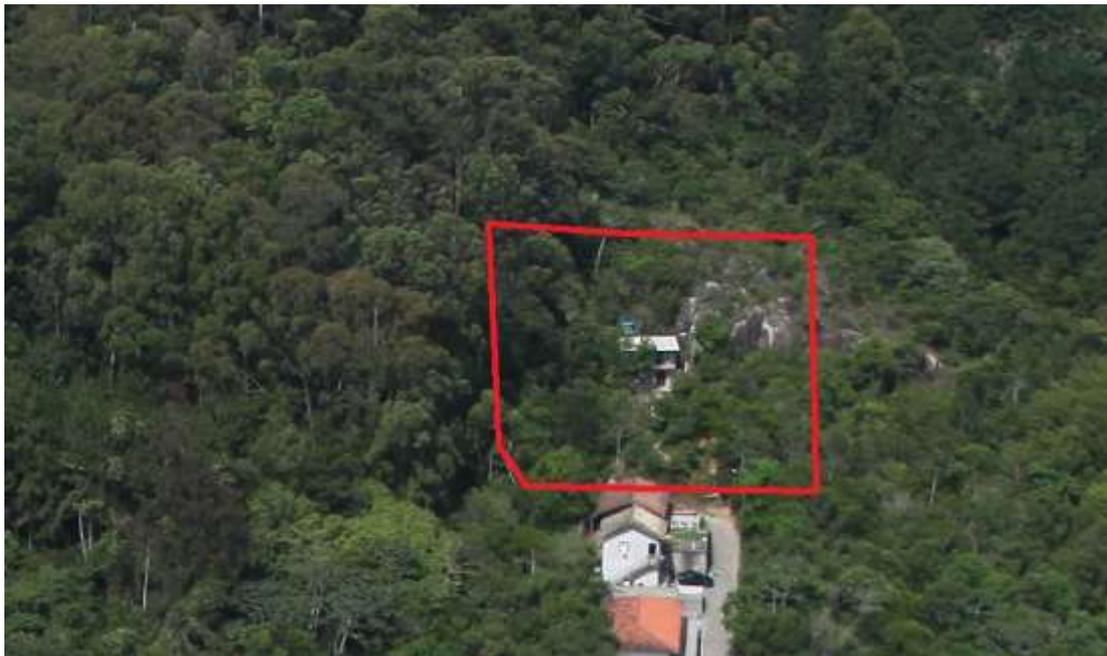
Descrição Complementar:	
Grau de Risco: R3	Número de domicílios: 1
Há necessidade de ações emergenciais?: () NÃO (XXX) SIM	
Remoção preventiva temporária nos períodos de chuva.	
Observações (incluindo descrição de fotos obtidas no local)	
<p>Figura 317 - Vista frontal do setor de risco. Detalhe para domicílio construído encaixado em irregularidade do maciço rochoso.</p> <p>Figura 318 – Perfil Topográfico 1 ao longo do Setor 2, Área 29</p>	
Indicação de Intervenção:	
<ul style="list-style-type: none"> - Monitoramento sistemático para acompanhamento do quadro diagnosticado. - Informação pública com distribuição de cartilhas, reuniões e capacitações. - Orientações gerais para controle do avanço desordenado da ocupação ou adensamento da mesma sem critérios técnicos. - Delimitação da área de expansão urbana.

Figura 317 - Vista frontal do setor de risco. Detalhe para domicílio construído encaixado em irregularidade do maciço rochoso.

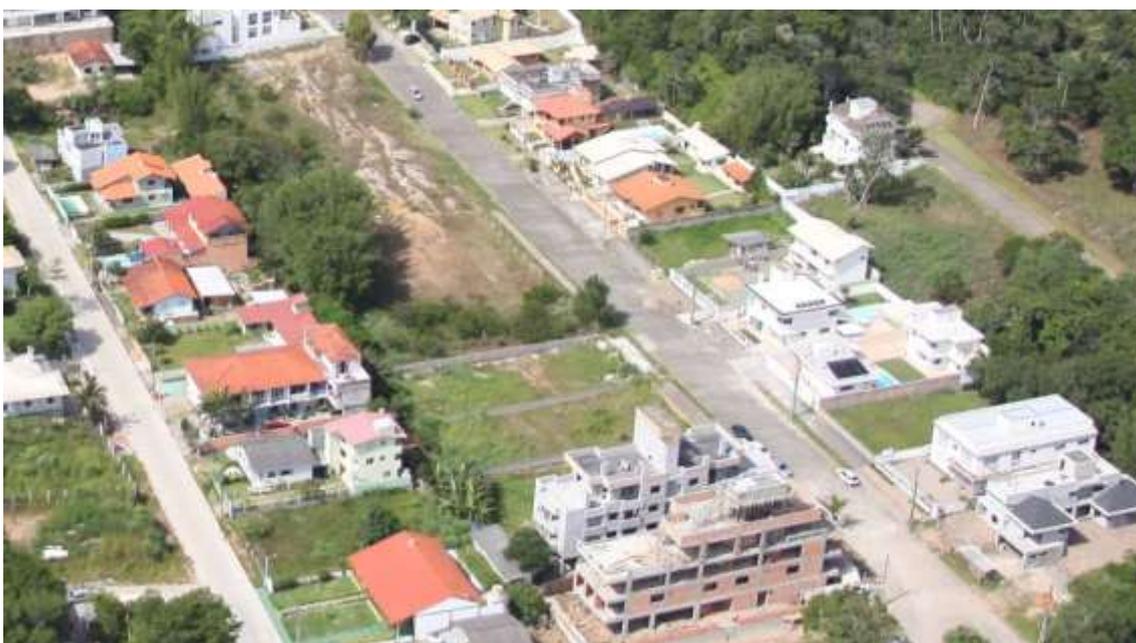
Descrição do Processo Geodinâmico	
Tipo: não se aplica	
Materiais Envolvidos: solo residual	
Dimensões previstas:	Não se aplica por se tratar de risco baixo a inexistente.
Descrição Complementar:	
Grau de Risco: R1	Número de domicílios: 149
Há necessidade de ações emergenciais?: (XXX) NÃO () SIM	
Observações (incluindo descrição de fotos obtidas no local)	
Figura 319 - Vista parcial do setor com detalhe para a urbanização.	
Indicação de Intervenção: Manutenção da infraestrutura e dos serviços urbanos.

Figura 319 - Vista parcial do setor com detalhe para a urbanização.
