REVISÃO DO PLANO MUNICIPAL DE REDUÇÃO DE RISCO – PMRR - FLORIANÓPOLIS – SC

5ª ETAPA:

DOCUMENTO DA VERSÃO PRELIMINAR DO PLANO MUNICIPAL DE REDUÇÃO DE RISCOS, CONTENDO: MAPEAMENTO DE RISCO, INTERVENÇÕES ESTRUTURAIS E NÃO ESTRUTURAIS COM SEUS RESPECTIVOS ORÇAMENTOS PRELIMINARES, FONTES DE RECURSOS E HIERARQUIZAÇÃO DAS INTERVENÇÕES.

FLORIANÓPOLIS, JULHO DE 2014.

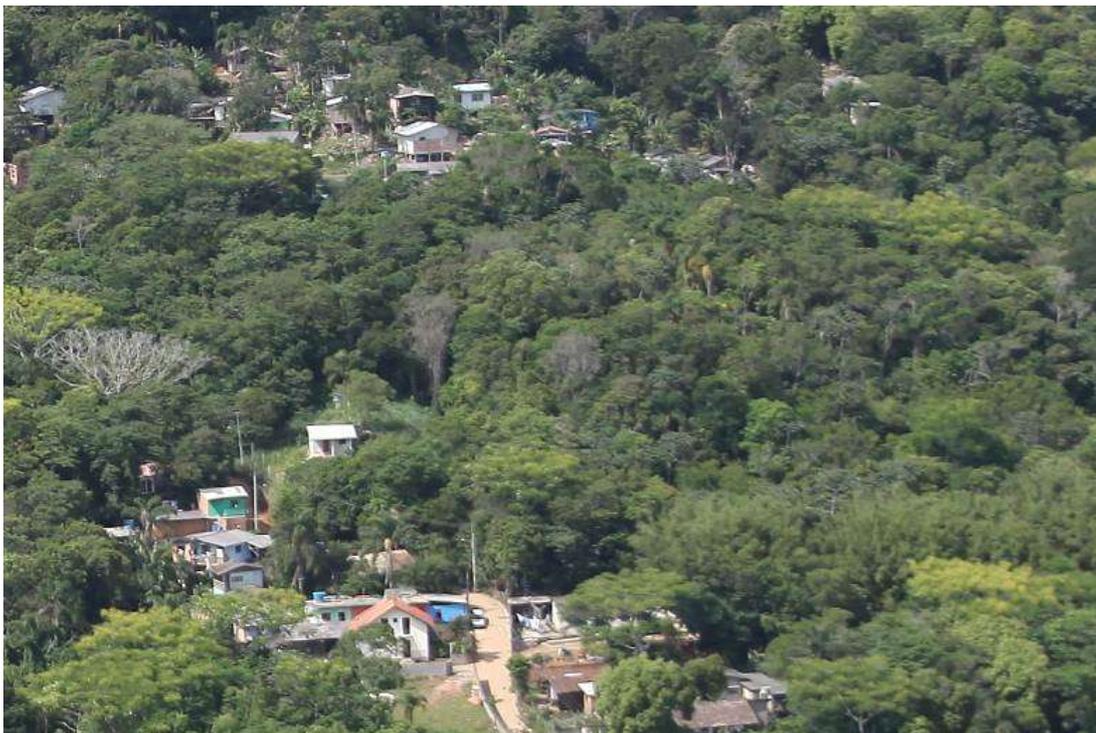
Indicativos de Movimentação: histórico de ocorrência de movimentos de massa, cicatrizes de escorregamento e concentrações de fluxo superficial.	
Descrição do Processo Geodinâmico	
Tipo: Deslizamento, Rolamento de Bloco.	
Materiais Envolvidos: solo residual e blocos rochosos	
Dimensões previstas:	> 10,0 m ³
Descrição Complementar:	
Grau de Risco: R2	Número de domicílios: 59
Há necessidade de ações emergenciais?: (XXX) NÃO () SIM	
Observações (incluindo descrição de fotos obtidas no local)	
Figura 322 - Adensamento da ocupação ao longo da encosta e área sem infraestrutura instalada.	
Indicação de Intervenção:	
<ul style="list-style-type: none"> - Monitoramento sistemático para acompanhamento do quadro diagnosticado - Informação pública com distribuição de cartilhas, reuniões e capacitações - Orientações gerais para controle do avanço desordenado da ocupação ou adensamento da mesma sem critérios técnicos. - Elaboração de projeto urbanístico da área para adequação da infraestrutura e delimitação da área de expansão urbana (escadarias e rampas: 300,0 x 1,5m, vias de acessos regulares: 2,0km, sistema de drenagem superficial e esgotamento sanitário:~ área aproximada de 500,0, x 300,0m.

Figura 322 - Adensamento da ocupação ao longo da encosta e área sem infraestrutura instalada.
Autor: Fernando A. Fabrini, Dezembro de 2012.

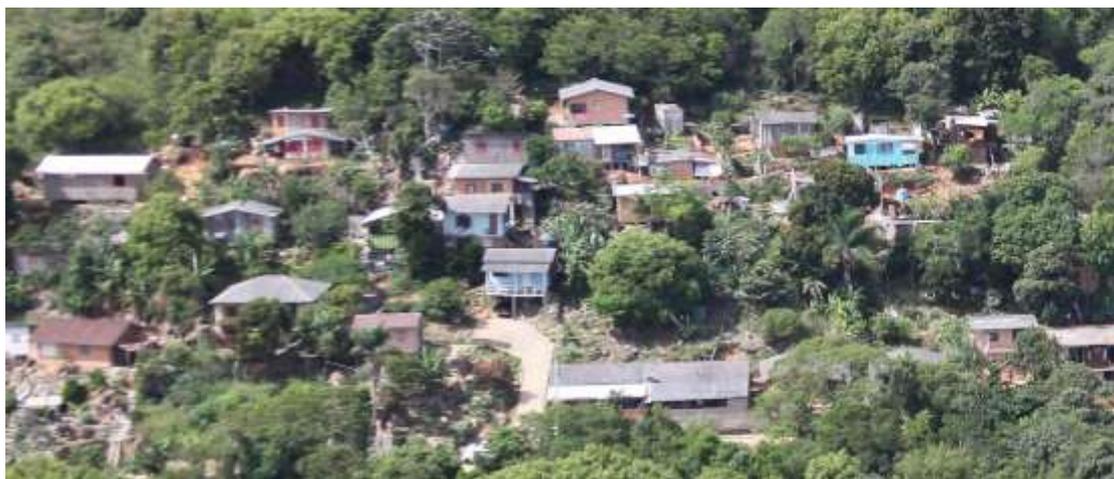
Tipo: Rolamento de Bloco, Deslizamento.	
Materiais Envolvidos: solo residual e blocos rochosos	
Dimensões previstas:	> 10,0 m ³
Descrição Complementar:	
Grau de Risco: R3	Número de domicílios: 36
Há necessidade de ações emergenciais?: (XXX) NÃO () SIM	
Observações (incluindo descrição de fotos obtidas no local)	
Figura 323 - Vista parcial do setor de risco com detalhe para padrão dos domicílios e ocupação desordenada.	
Figura 324 – Perfis Topográficos 1 e 2 ao longo do Setor 2, Área 30	
Indicação de Intervenção:	
<ul style="list-style-type: none"> - Monitoramento sistemático para acompanhamento do quadro diagnosticado - Informação pública com distribuição de cartilhas, reuniões e capacitações - Orientações gerais para controle do avanço desordenado da ocupação ou adensamento da mesma sem critérios técnicos. - Elaboração de projeto urbanístico da área para adequação da infraestrutura e delimitação da área de expansão urbana (escadarias e rampas: 100,0 x 1,5m estruturas de contenção: 100,0 x 3,0m)

Figura 323 - Vista parcial do setor de risco com detalhe para padrão dos domicílios e ocupação desordenada.

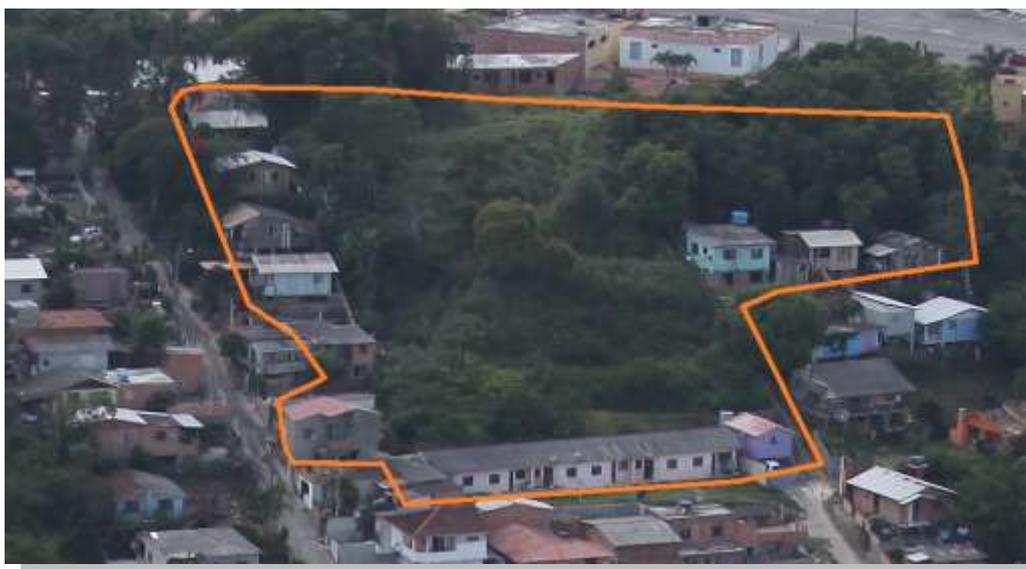
previstas:		
Descrição Complementar:		
Grau de Risco: R2	Número de domicílios: 8	
Há necessidade de ações emergenciais?: (XXX) NÃO () SIM		
Observações (incluindo descrição de fotos obtidas no local)		
<p>Figura 327 - Vista frontal do setor de risco com detalhe para domicílios ocupando a base não estabilizada da encosta.</p> <p>Figura 328 - Vista do mesmo local da foto anterior a partir da via de acesso principal na base.</p>		
Indicação de Intervenção:		
<ul style="list-style-type: none"> - Monitoramento sistemático para acompanhamento do quadro diagnosticado - Informação pública com distribuição de cartilhas, reuniões e capacitações - Orientações gerais para controle do avanço desordenado da ocupação ou adensamento da mesma sem critérios técnicos. - Limpeza do terreno e investigações geotécnicas para avaliação do perfil do terreno e das tipologias de intervenção mais adequadas. - Elaboração de projeto urbanístico da área para adequação da infraestrutura e verificação das possibilidades de uso para a área do setor (escadaria e rampa: 100,0 x 1,5m, estruturas de contenção: 500,0 x 3,0m)

Figura 327 - Vista frontal do setor de risco com detalhe para domicílios ocupando a base não estabilizada da encosta.

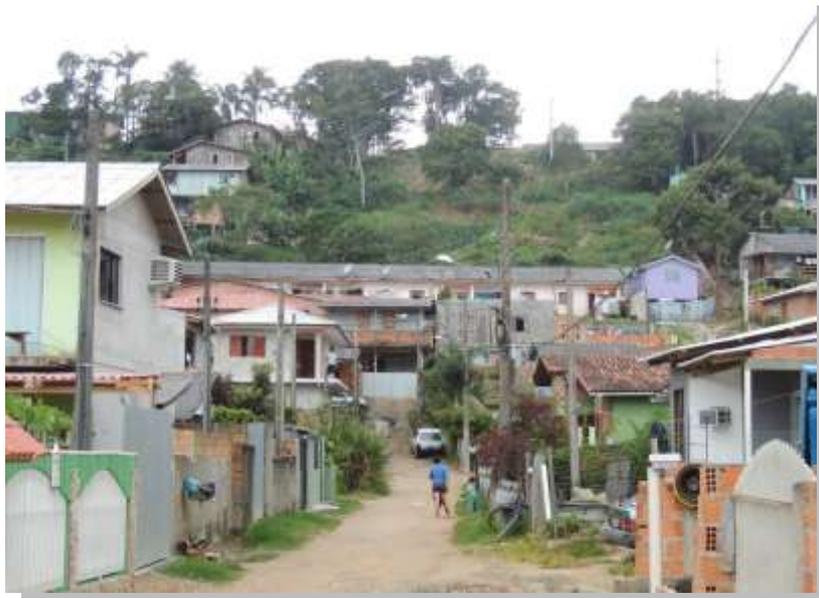
Figura 328 - Vista do mesmo local da foto anterior a partir da via de acesso principal na base.

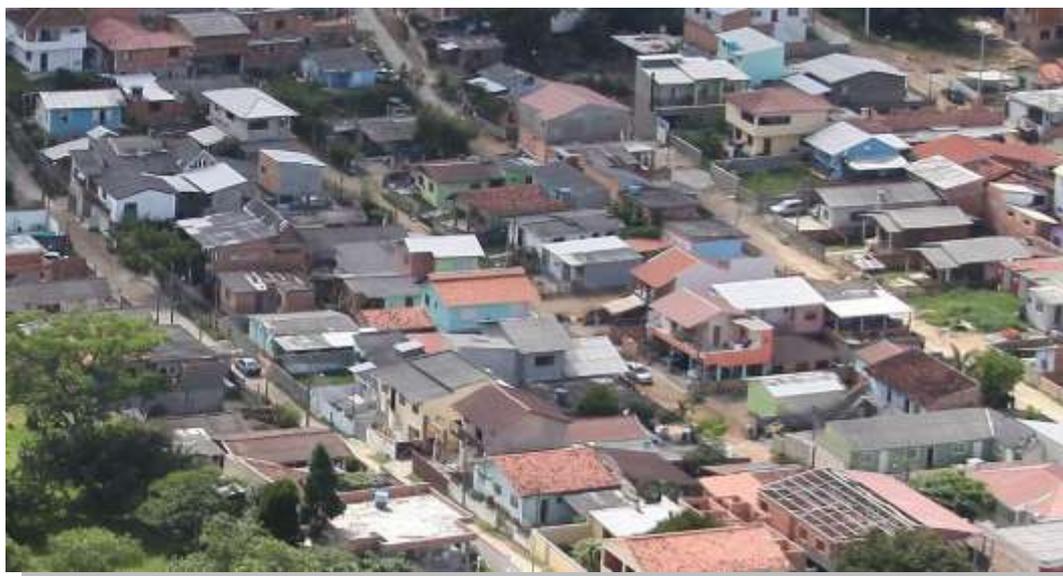
Tipo: não se aplica	
Materiais Envolvidos:	
Dimensões previstas:	Não se aplica por se tratar de risco baixo a inexistente.
Descrição Complementar:	
Grau de Risco: R1	Número de domicílios: 158
Há necessidade de ações emergenciais?: (XXX) NÃO () SIM	
Observações (incluindo descrição de fotos obtidas no local)	
Figura 329 - Vista parcial do setor com detalhe para a urbanização.	
Indicação de Intervenção:	
Manutenção da infraestrutura e dos serviços urbanos.

Figura 329 - Vista parcial do setor com detalhe para a urbanização.

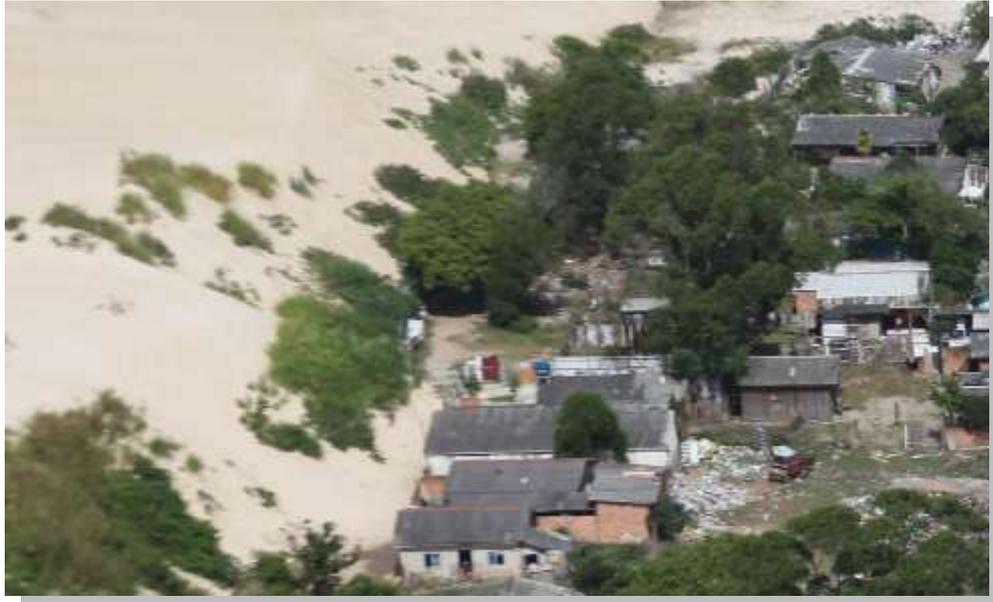
Materiais Envolvidos: sedimentos arenosos		
Dimensões previstas:	> 10,0 m ³	
Grau de Risco: R3	Número de domicílios: 259	
Há necessidade de ações emergenciais?: (XXX) NÃO () SIM		
Observações (incluindo descrição de fotos obtidas no local)		
<p>Figura 332 - Detalhe para o avanço das dunas sobre as moradias.</p> <p>Figura 333 - Detalhe para o avanço das dunas e soterramento de uma via de acesso veicular.</p> <p>Figura 334 - Ocupação sobre o campo de dunas e novos domicílios sendo construídos no local.</p> <p>Figura 335 – Perfil Topográfico 1 ao longo do Setor 1, Área 32</p>		
Indicação de Intervenção:		
<ul style="list-style-type: none"> - Monitoramento sistemático para acompanhamento do quadro diagnosticado - Informação pública com distribuição de cartilhas, reuniões e capacitações - Orientações gerais para controle do avanço desordenado da ocupação ou adensamento da mesma, pois a área deve ser entendida como não edificante e a convivência com os problemas é inevitável. - No caso de problemas relacionados a avanço de dunas quaisquer remoções se fazem necessárias inicialmente por questões ambientais e não necessariamente pelo risco geológico, a não ser quando da constatação de soterramento das edificações. - As únicas intervenções possível são aquelas relacionadas a cobertura vegetal para fixação das dunas que tem por objetivo desacelerar o avanço das mesmas mas sem capacidade de impedir em definitivo tal ocorrência mediante a magnitude do fenômeno.

Figura 332 - Detalhe para o avanço das dunas sobre as moradias.

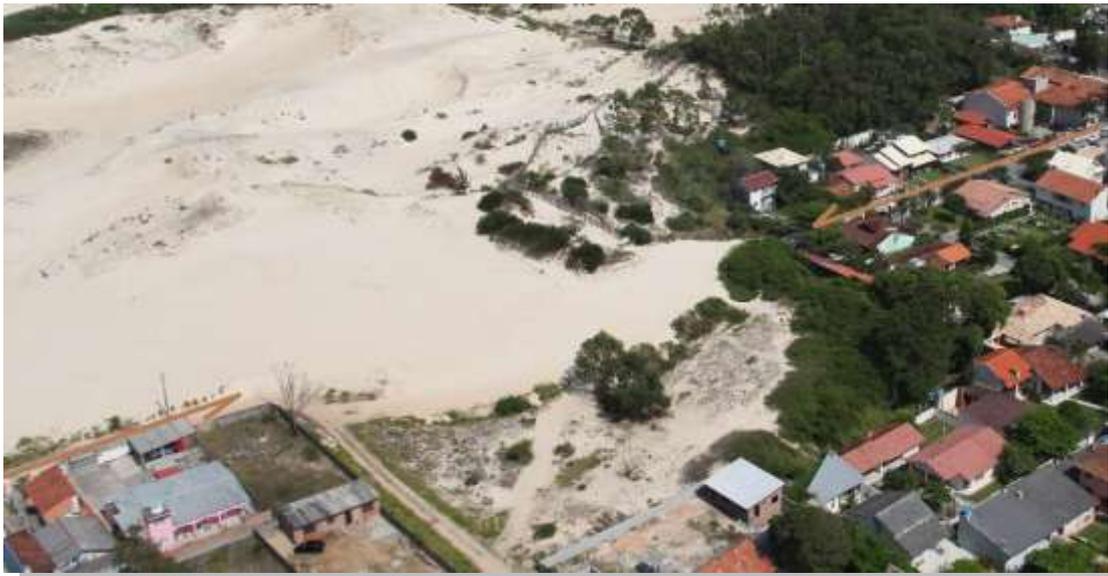
Figura 333 - Detalhe para o avanço das dunas e soterramento de uma via de acesso veicular.

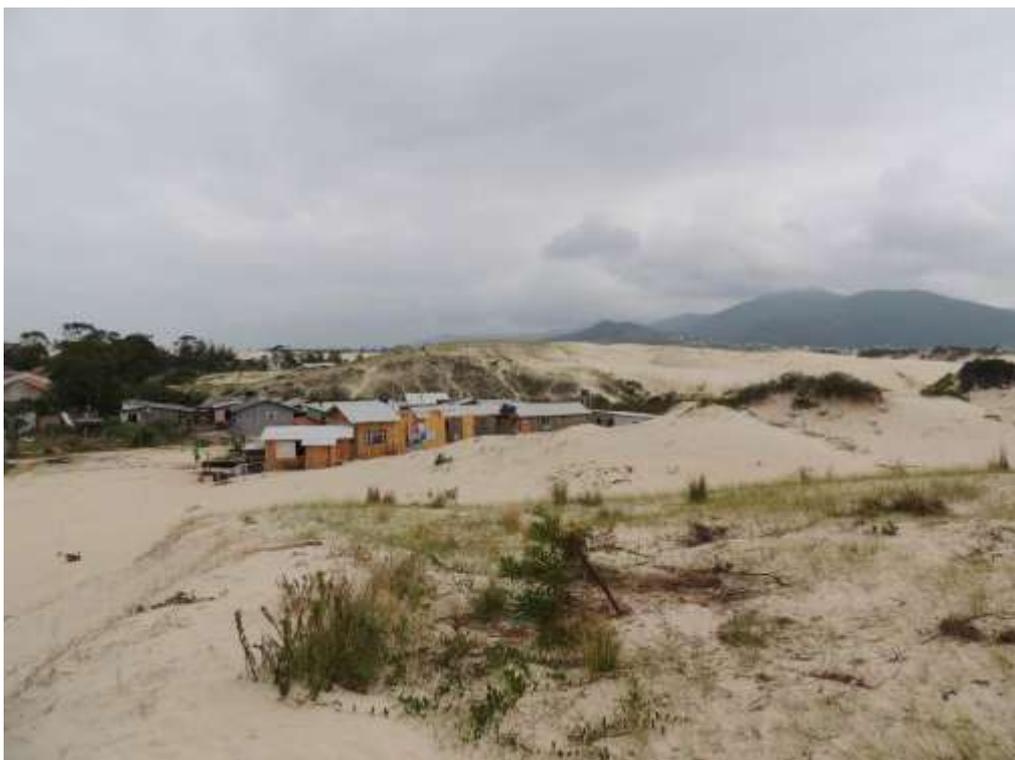
Figura 334 - Ocupação sobre o campo de dunas e novos domicílios sendo construídos no local.

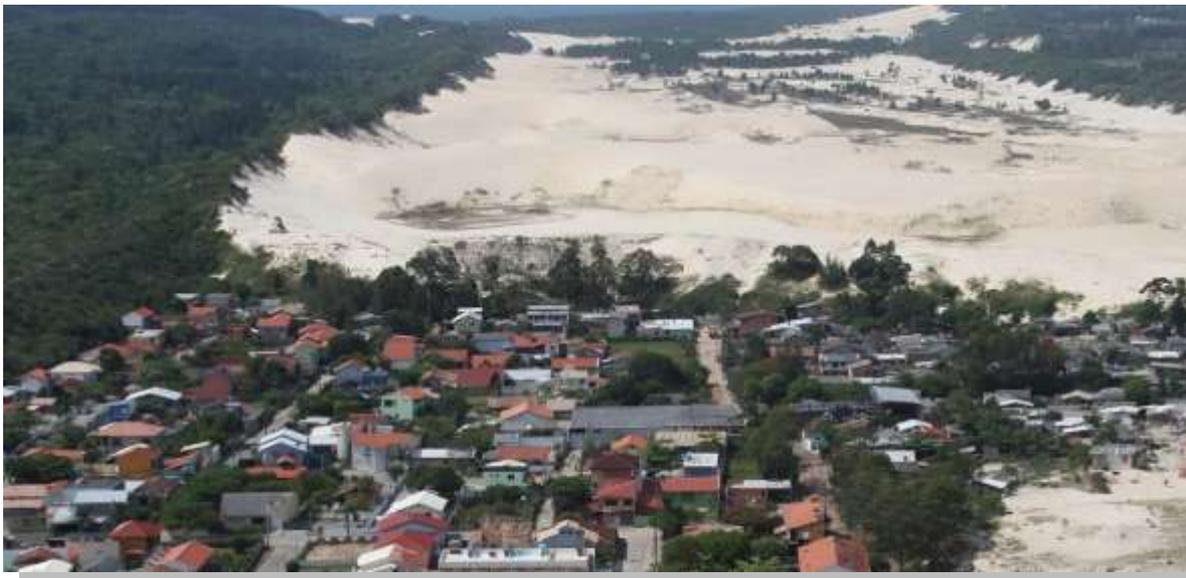
Grau de Risco: R2	Número de domicílios: 120
Há necessidade de ações emergenciais?: (XXX) NÃO () SIM	
Observações (incluindo descrição de fotos obtidas no local)	
Figura 336 - Vista panorâmica do setor de risco retratando a dimensão da área de dunas e os domicílios construídos.	
Indicação de Intervenção: <ul style="list-style-type: none">- Monitoramento sistemático para acompanhamento do quadro diagnosticado- Informação pública com distribuição de cartilhas, reuniões e capacitações- Orientações gerais para controle do avanço desordenado da ocupação ou adensamento da mesma, pois a convivência com os problemas é inevitável.- No caso de problemas relacionados a avanço de dunas quaisquer remoções se fazem necessárias inicialmente por questões ambientais e não necessariamente pelo risco geológico, a não ser quando da constatação de soterramento das edificações.- As únicas intervenções possível são aquelas relacionadas a cobertura vegetal para fixação das dunas que tem por objetivo desacelerar o avanço das mesmas mas sem capacidade de impedir em definitivo tal ocorrência mediante a magnitude do fenômeno.

Figura 336 - Vista panorâmica do setor de risco retratando a dimensão da área de dunas e os domicílios construídos.

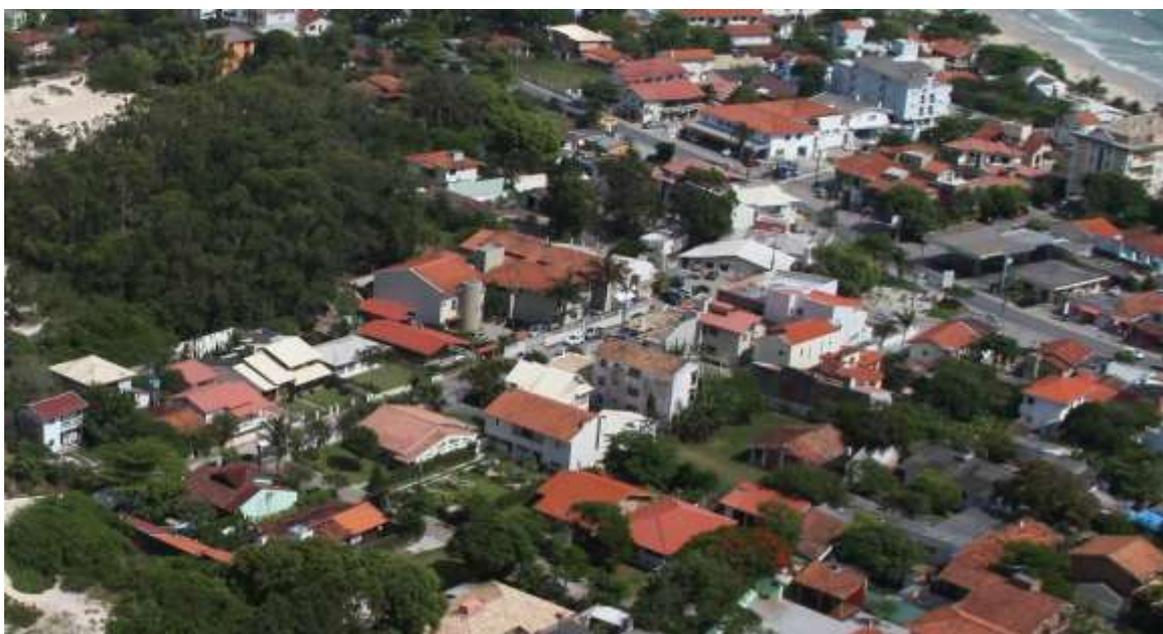
Descrição Complementar:	
Grau de Risco: R1	Número de domicílios: 67
Há necessidade de ações emergenciais?: (XXX) NÃO () SIM	
Observações (incluindo descrição de fotos obtidas no local)	
Figura 337 - Vista parcial do setor com detalhe para a urbanização. A primeira fileira de domicílios funciona como anteparos para contenção da migração as dunas.	
Indicação de Intervenção: Manutenção da infraestrutura e dos serviços urbanos.

Figura 337 - Vista parcial do setor com detalhe para a urbanização. A primeira fileira de domicílios funciona como anteparos para contenção da migração as dunas.

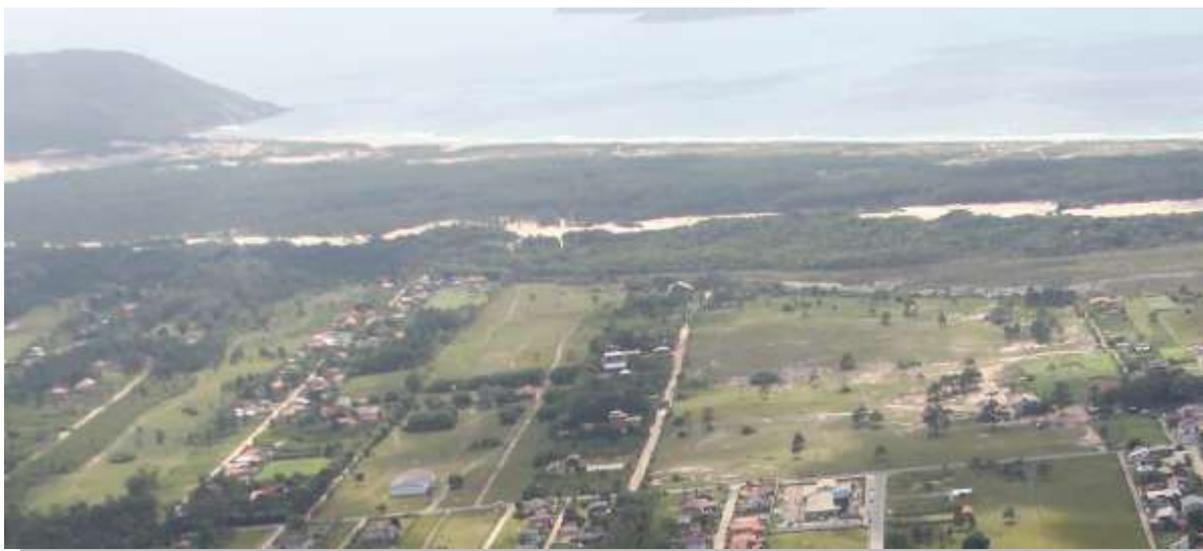
quando da ocorrência de alagamentos.		
Descrição do Processo Geodinâmico		
Tipo: Alagamento		
Materiais Envolvidos: sedimento siltyco-argilo-arenosos de lagunas e baías		
Dimensões previstas:	1,0 m	
Grau de Risco: R2	Número de domicílios: 196	
Há necessidade de ações emergenciais?: (XXX) NÃO () SIM		
Observações (incluindo descrição de fotos obtidas no local)		
Figura 341 - Vista de parte da área com outro trecho com registro de alagamentos frequentes.		
Indicação de Intervenção:		
<p>Monitoramento sistemático para acompanhamento do quadro diagnosticado</p> <ul style="list-style-type: none"> - Estabelecimento da relação volume de chuvas a áreas alagadas para subsidiar sistemas de alerta alarme para a comunidade. - Informação pública com distribuição de cartilhas, reuniões e capacitações - Orientações gerais para controle do avanço desordenado da ocupação ou adensamento da mesma sem critérios técnicos. - Elaboração de estudo hidrológico (planos diretores de drenagem urbana, planos diretores de águas pluviais/fluviais para determinação das áreas de atingimento com respectivas recorrências e, conseqüentemente as soluções de engenharia passíveis de serem executadas, bem como as áreas passíveis de serem ocupadas.

Figura 341 - Vista de parte da área com outro trecho com registro de alagamentos frequentes.
Autor: Fernando A. Fabrini, Dezembro de 2012.

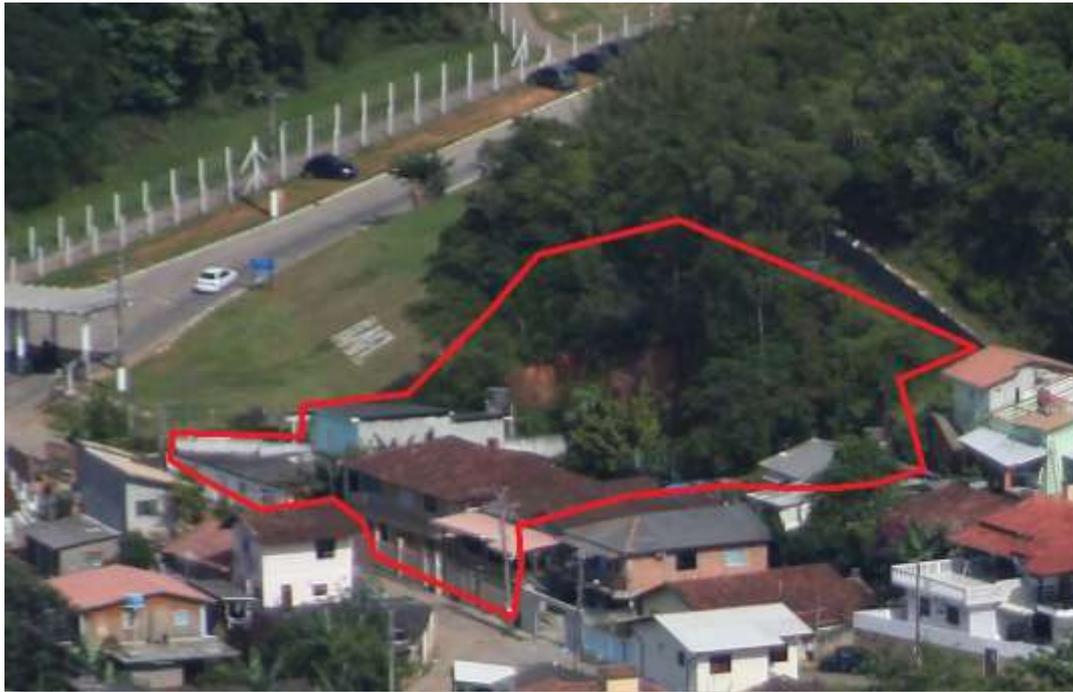
Grau de Alteração do solo/rocha: solo residual alterado	
Famílias de descontinuidades (estruturas): não observadas	
Depósitos de Cobertura: não observados	
Agentes Potencializadores: inclinação elevada do talude, remoção da cobertura vegetal, ocupação por meio de cortes sem estabilização adequada do talude.	
Indicativos de Movimentação: histórico de ocorrência de movimentos de massa, cicatrizes de escorregamento e concentrações de fluxo superficial.	
Descrição do Processo Geodinâmico	
Tipo: Deslizamento	
Materiais Envolvidos: solo residual

Dimensões previstas:	> 30,0 m ³	
Descrição Complementar:		
Grau de Risco: R3	Número de domicílios: 4	
Há necessidade de ações emergenciais?: () NÃO (XXX) SIM		
Remoções preventivas durante os períodos de chuva		
Observações (incluindo descrição de fotos obtidas no local)		
<p>Figura 344 - Vista frontal do setor de risco com detalhe para talude de corte com altura superior a 5,0m nos fundos dos domicílios.</p> <p>Figura 345 - Vista da base do talude com detalhe para o afastamento inferior a 3,0m em relação a face do talude.</p> <p>Figura 346 - Vista de outro ângulo do mesmo talude de corte verticalizado.</p> <p>Figura 347 – Perfil Topográfico 1 ao longo do Setor 1, Área 34</p>		
Indicação de Intervenção:		
<ul style="list-style-type: none"> - Monitoramento sistemático para acompanhamento do quadro diagnosticado - Informação pública com distribuição de cartilhas, reuniões e capacitações - Orientações gerais para controle do avanço desordenado da ocupação ou adensamento da mesma sem critérios técnicos. - Estruturas de contenção escalonada: (2x) 35,0 x 3,0m associada a retaludamento da encosta e proteção superficial da mesma: área aproximada de 350,0 m²)

Figura 344 - Vista frontal do setor de risco com detalhe para talude de corte com altura superior a 5,0m nos fundos dos domicílios.

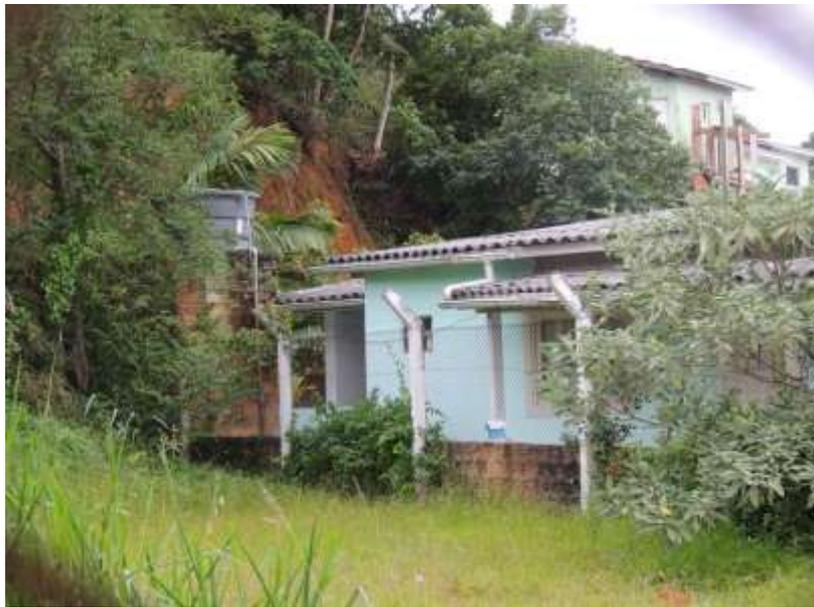
Figura 345 - Vista da base do talude com detalhe para o afastamento inferior a 3,0m em relação a face do talude.

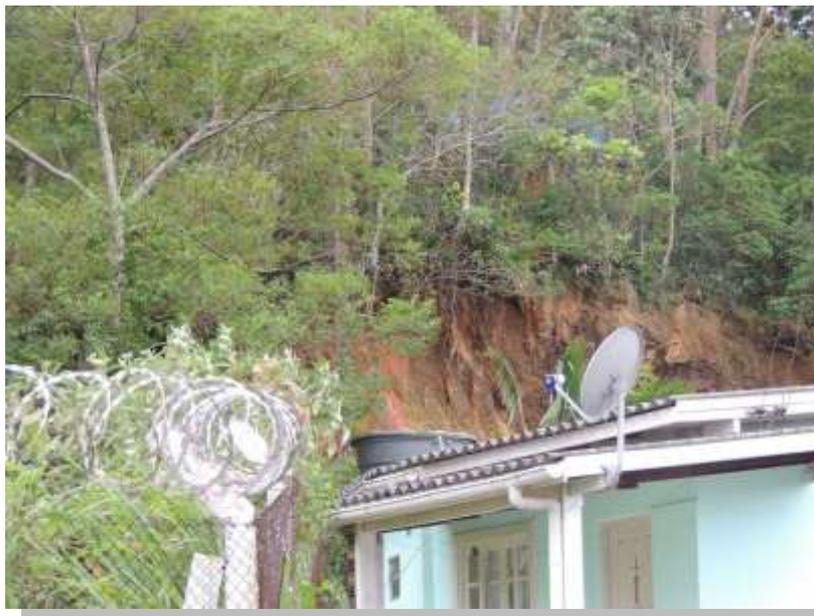
Figura 346 - Vista de outro ângulo do mesmo talude de corte verticalizado.

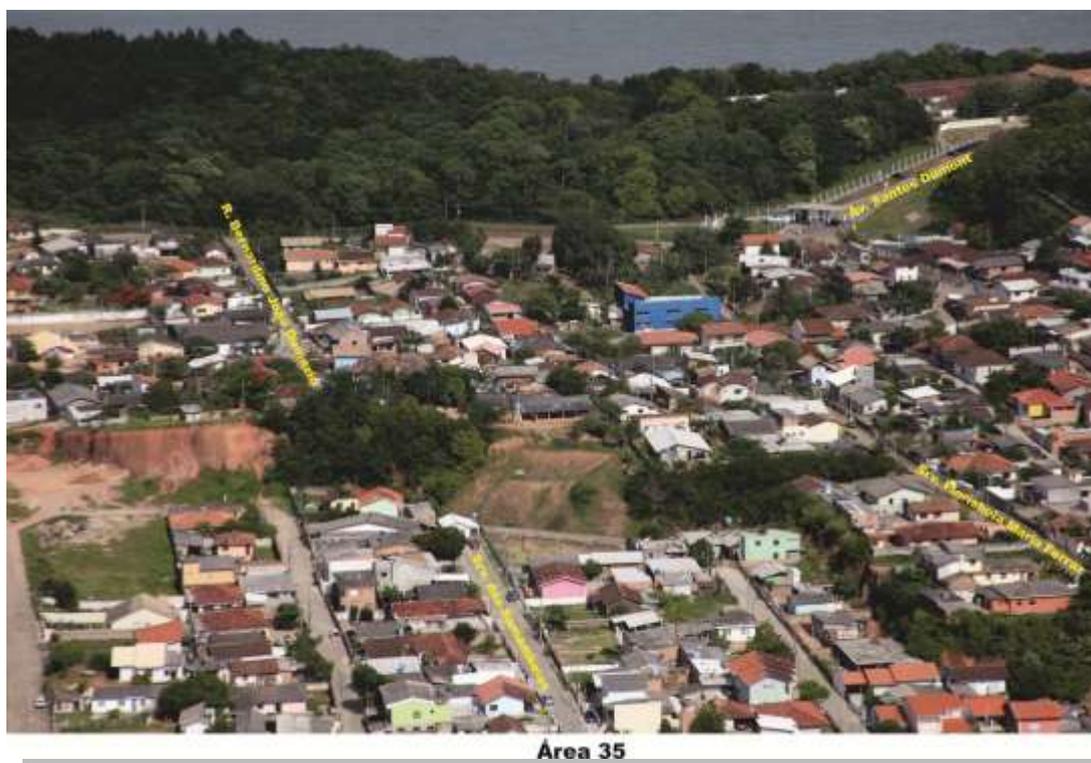
Figura 350 - Vista panorâmica da área mapeada. Notar taludes de corte diferenciado dois patamares ocupados.

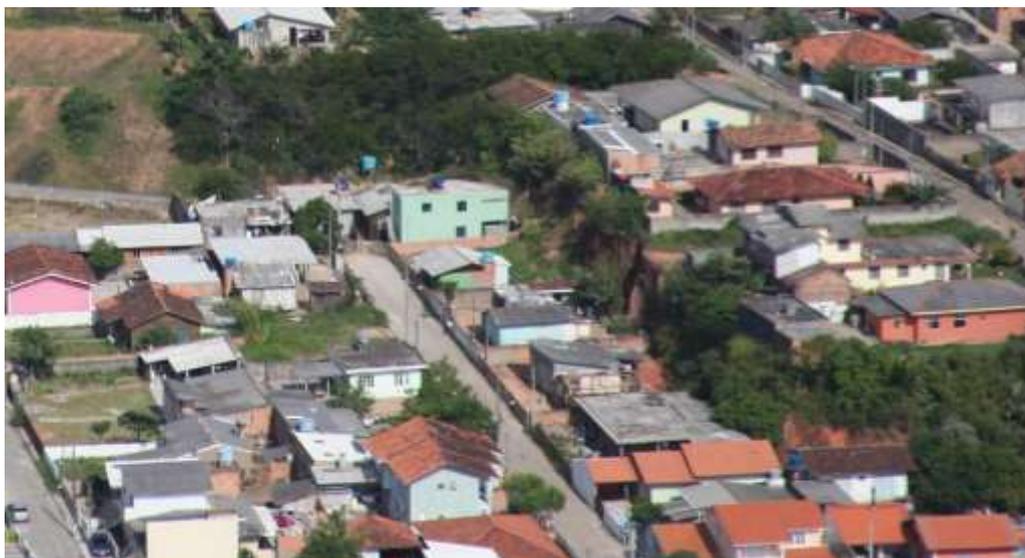
Tipo: Deslizamento	
Materiais Envolvidos: solo residual	
Dimensões previstas:	> 30,0 m ³
Descrição Complementar:	
Grau de Risco: R3	Número de domicílios: 25
Há necessidade de ações emergenciais?: () NÃO (XXX) SIM	
Remoções preventivas durante os períodos de chuva	
Observações (incluindo descrição de fotos obtidas no local)	
<p>Figura 350 - Vista aproximada do setor de risco geológico e do talude de corte instável.</p> <p>Figura 351- Vista a partir da base do talude ressaltando a geometria instável do mesmo.</p> <p>Figura 352 - Vista a partir da base do talude ressaltando a geometria instável do mesmo e a distância entre os domicílios e a crista do talude, bem como entre os domicílios e a base do mesmo.</p> <p>Figura 353 – Perfil Topográfico 1 ao longo do Setor 1, Área 35</p>	
Indicação de Intervenção:	
<ul style="list-style-type: none"> - Monitoramento sistemático para acompanhamento do quadro diagnosticado - Informação pública com distribuição de cartilhas, reuniões e capacitações - Orientações gerais para controle do avanço desordenado da ocupação ou adensamento da mesma sem critérios técnicos. - Investigações geotécnicas para avaliação do perfil do terreno e das tipologias de intervenção mais adequadas. - Impermeabilização dos taludes de corte com concreto projeto: 130,0 x 10,0m), ou dependendo do resultados das investigações geotécnicas, solo grampeado na mesma extensão.

Figura 351 - Vista aproximada do setor de risco geológico e do talude de corte instável.

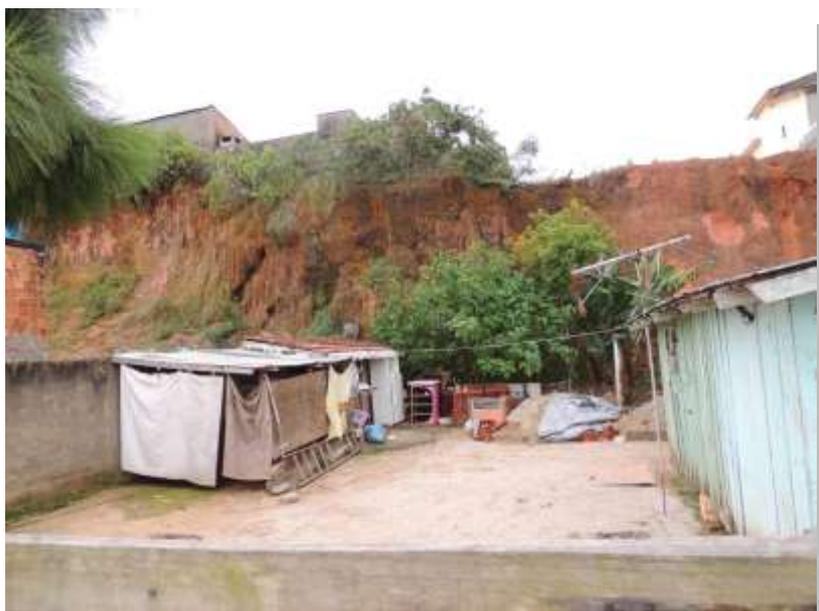
Figura 352 - Vista a partir da base do talude ressaltando a geometria instável do mesmo.

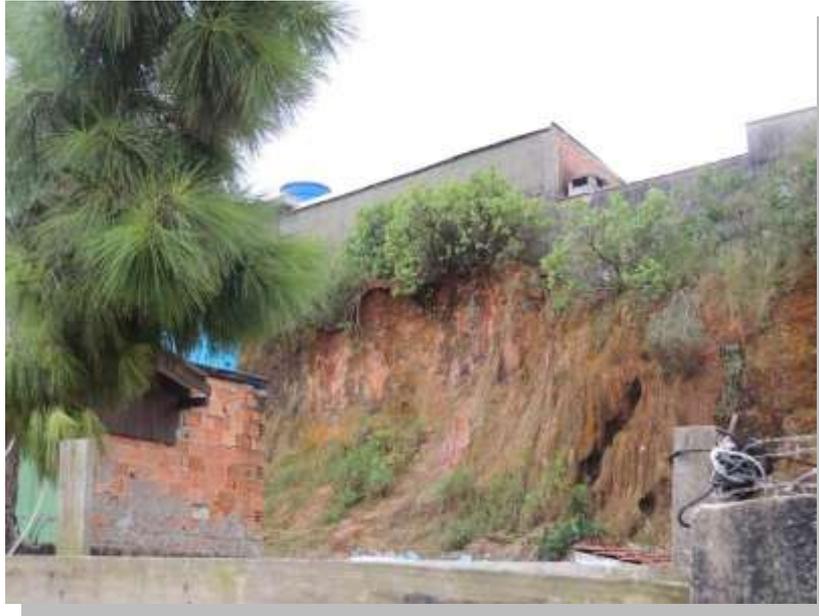
Figura 353 - Vista a partir da base do talude ressaltando a geometria instável do mesmo e a distância entre os domicílios e a crista do talude, bem como entre os domicílios e a base do mesmo.

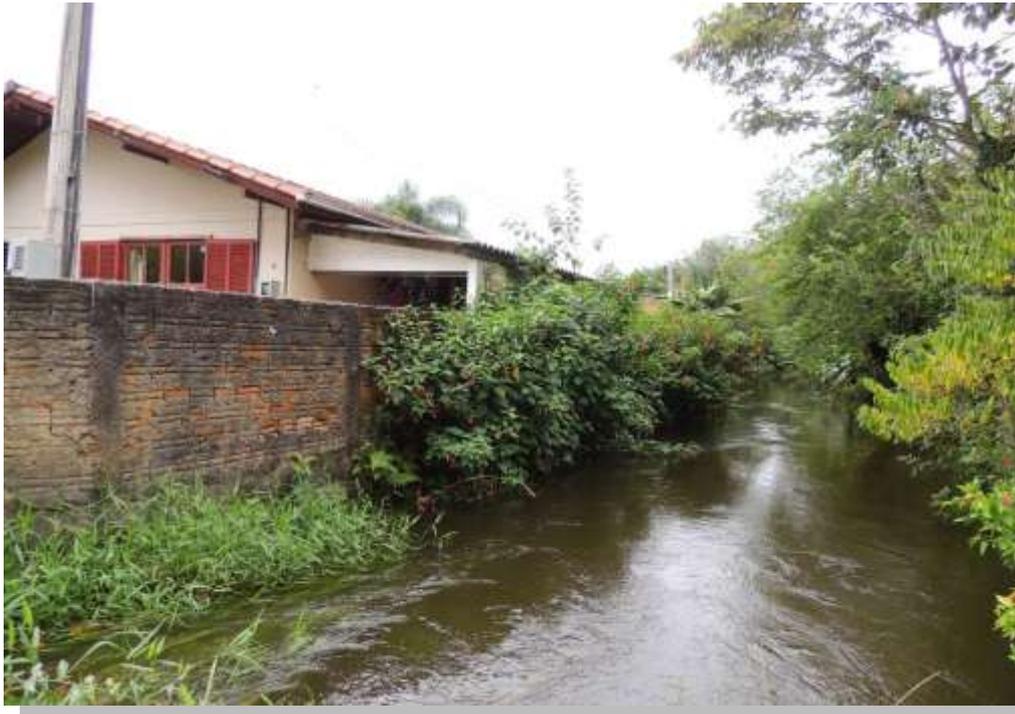
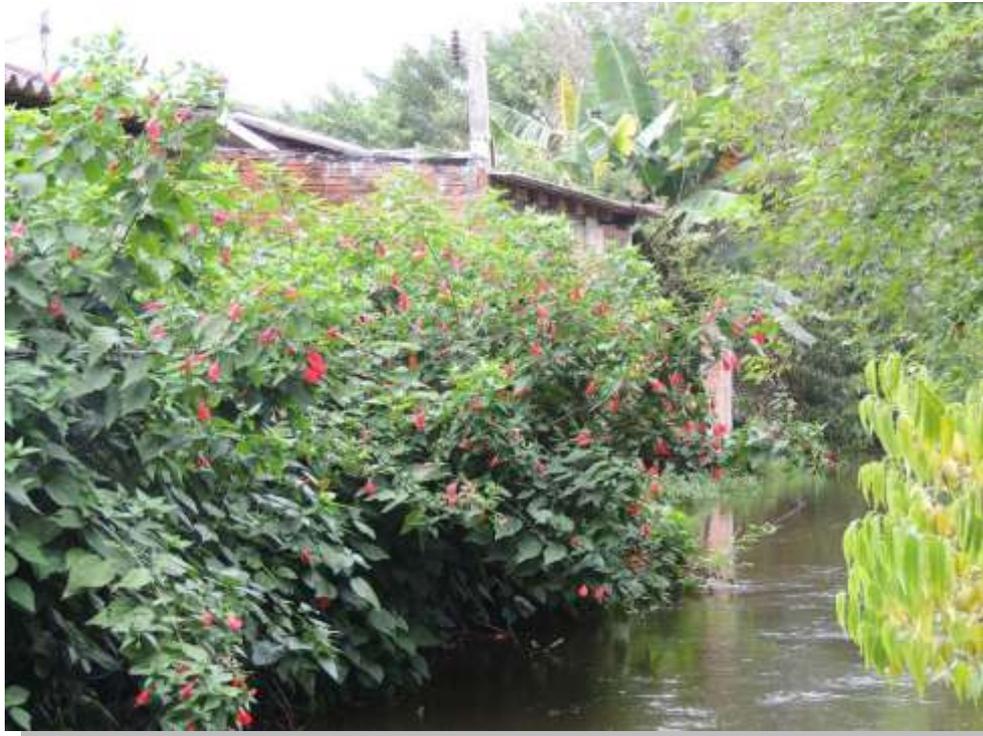
Dimensões previstas:	3,0 m de erosão em relação a margem
Descrição Complementar:	
Grau de Risco: R3	Número de domicílios: 12
Há necessidade de ações emergenciais?: (XXX) NÃO () SIM	
Observações (incluindo descrição de fotos obtidas no local)	
<p>Figura 358 - Canal fluvial e ocupação adjacente ao mesmo.</p> <p>Figura 359 - Canal fluvial e ocupação adjacente ao mesmo.</p> <p>Figura 360 – Perfil Topográfico 1 ao longo do Setor 1, Área 36</p>	
Indicação de Intervenção:	
<ul style="list-style-type: none"> - Em relação aos domicílios construídos adjacentes ao canal fluvial conforme fotos a seguir a única indicação possível é a remoção dos mesmos, seja em relação ao risco hidrológico, seja em relação aos problemas ambientais. - Monitoramento sistemático para acompanhamento do quadro diagnosticado - Informação pública com distribuição de cartilhas, reuniões e capacitações - Orientações gerais para controle do avanço desordenado da ocupação ou adensamento da mesma sem critérios técnicos. - Elaboração de projeto urbanístico da área para adequação da infraestrutura e delimitação da área de expansão urbana (adequação do acesso veicular e pedestre, correção e disciplinamento do escoamento das águas pluviais através da construção de escadas dissipadores de energia e canaletas, redução do gradiente das águas em superfície, regularização do esgoto).

Figura 358 - Canal fluvial e ocupação adjacente ao mesmo.

Figura 359 - Canal fluvial e ocupação adjacente ao mesmo.

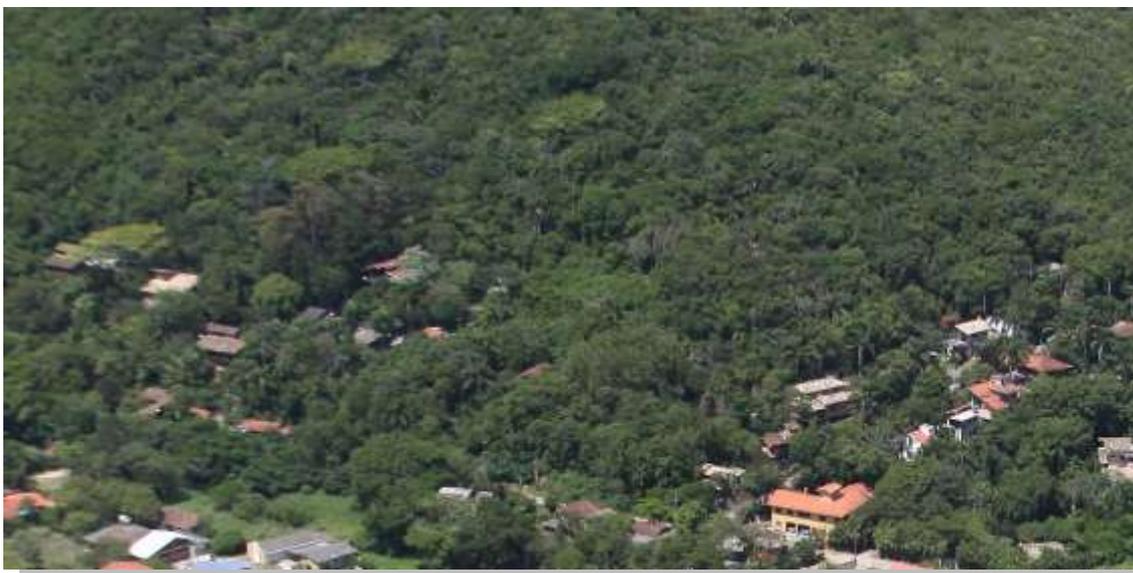
ocorrência de pequenos movimentos de massa e concentrações de fluxo superficial.	
Descrição do Processo Geodinâmico	
Tipo: Deslizamento, Rolamento de Bloco.	
Materiais Envolvidos: solo residual e blocos rochosos	
Dimensões previstas:	> 10,0 m ³
Descrição Complementar:	
Grau de Risco: R2	Número de domicílios: 28
Há necessidade de ações emergenciais?: (XXX) NÃO () SIM	
Observações (incluindo descrição de fotos obtidas no local)	
<p>Figura 361 - Detalhe para o avanço da ocupação sobre área vegetada.</p> <p>Figura 362 - Vista complementar a foto anterior com detalhe para o padrão construtivo dos domicílios.</p>	
Indicação de Intervenção:	
<ul style="list-style-type: none"> - Monitoramento sistemático para acompanhamento do quadro diagnosticado - Informação pública com distribuição de cartilhas, reuniões e capacitações - Orientações gerais para controle do avanço desordenado da ocupação ou adensamento da mesma sem critérios técnicos. - Elaboração de projeto urbanístico da área para adequação da infraestrutura e delimitação da área de expansão urbana (adequação do acesso veicular e pedestre, correção e disciplinamento do escoamento das águas pluviais através da construção de escadas dissipadores de energia e canaletas, redução do gradiente das águas em superfície, regularização do esgoto). - Sugere-se o impedimento de novas ocupações para montante.

Figura 361 - Detalhe para o avanço da ocupação sobre área vegetada.

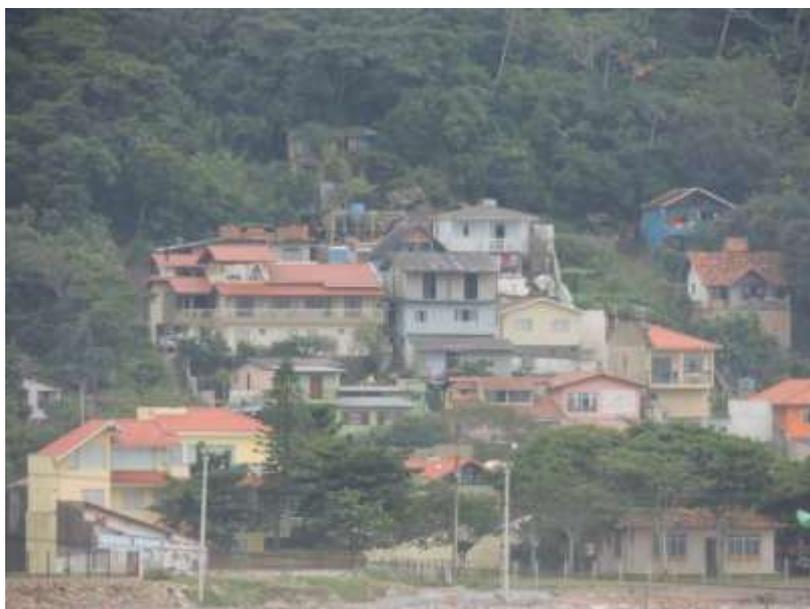
Figura 362 - Vista complementar a foto anterior com detalhe para o padrão construtivo dos domicílios.

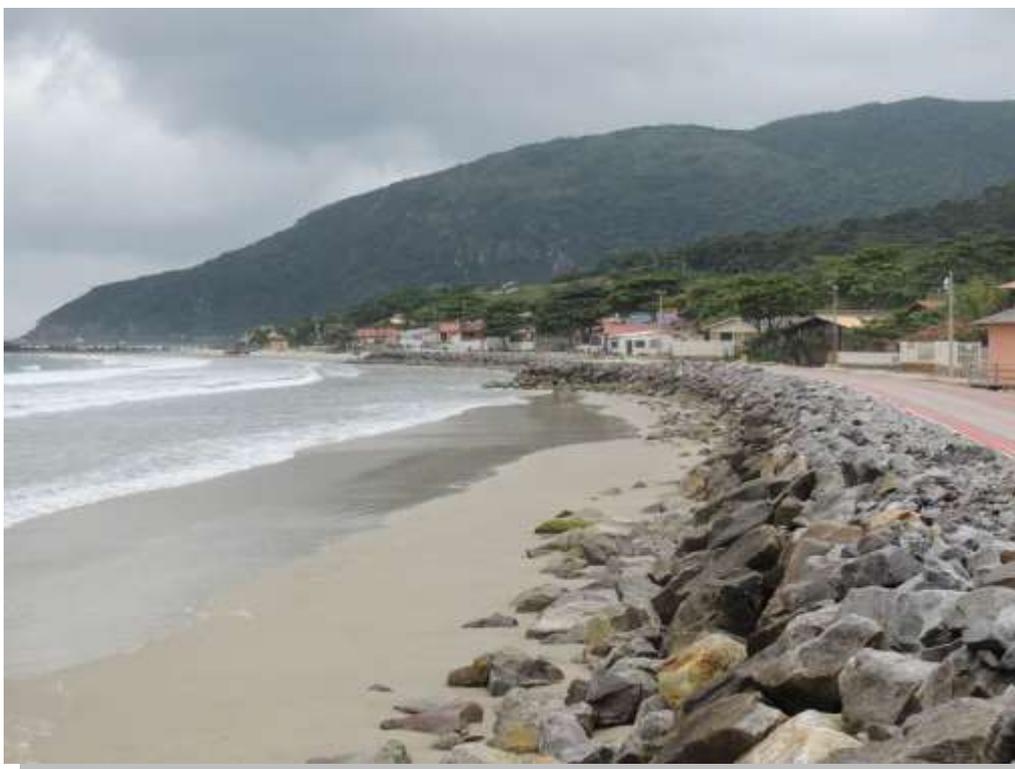
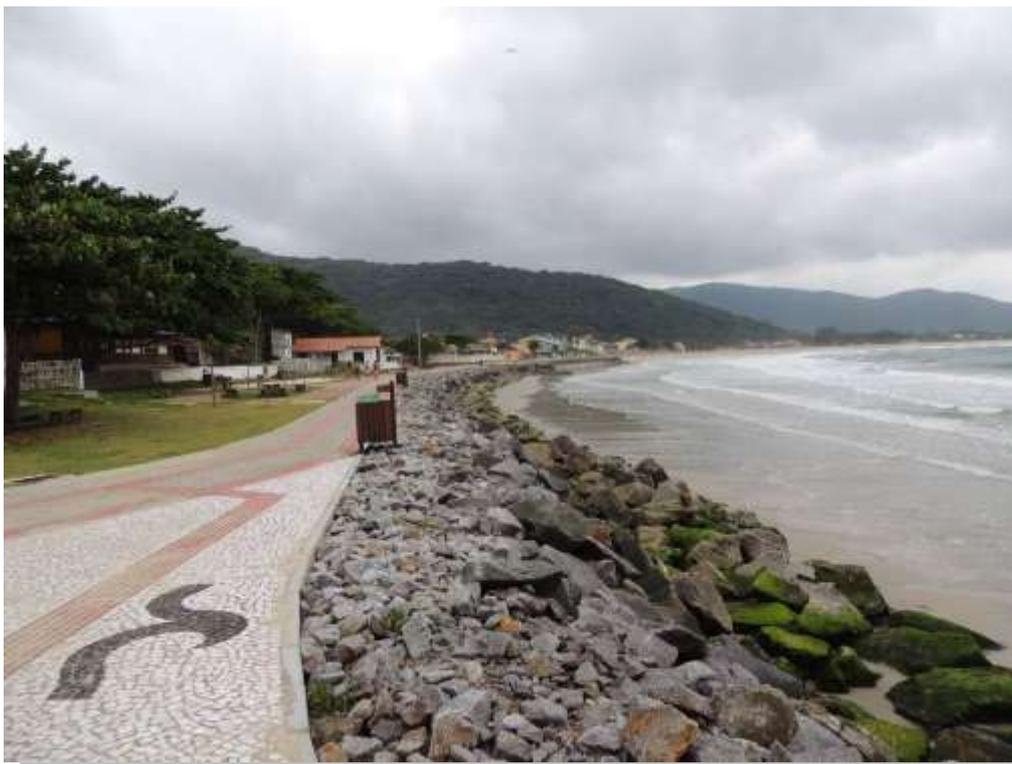
Dimensões previstas:	100 m em relação a linha de praia.	
Descrição Complementar: Foi executada uma obra no local para minimização dos impactos da erosão costeira.		
Grau de Risco: R3	Número de domicílios: 63	
Há necessidade de ações emergenciais?: (XXX) NÃO () SIM		
Observações (incluindo descrição de fotos obtidas no local)		
<p>Figura 366 - Detalhe para intervenção executada ao longo da praia para minimização do impacto da erosão costeira.</p> <p>Figura 367 - Detalhe para intervenção executada ao longo da praia para minimização do impacto da erosão costeira.</p> <p>Figura 368 – Perfil Topográfico 1 ao longo do Setor 1, Área 37</p>		
Indicação de Intervenção:		
<ul style="list-style-type: none"> - Monitoramento sistemático para acompanhamento do quadro diagnosticado - Informação pública com distribuição de cartilhas, reuniões e capacitações - Sistema de alerta alarme/comunicação de risco para remoções preventivas em períodos de ressaca.

Figura 366 - Detalhe para intervenção executada ao longo da praia para minimização do impacto da erosão costeira.

Figura 367 - Detalhe para intervenção executada ao longo da praia para minimização do impacto da erosão costeira.

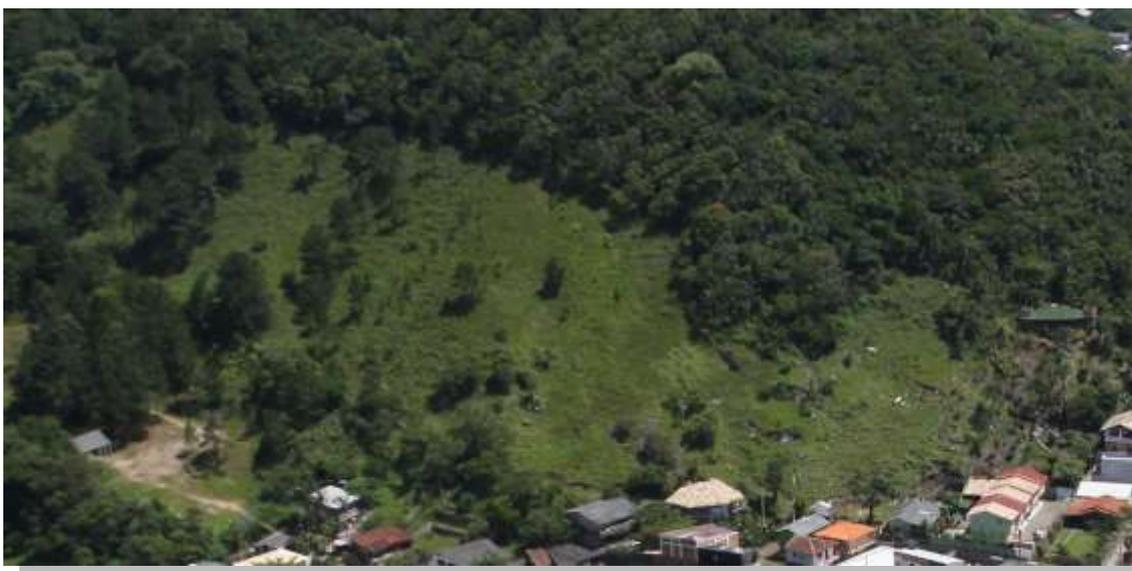
Grau de Alteração do solo/rocha: solo residual alterado e rocha são com blocos dispersos.	
Famílias de descontinuidades (estruturas): esfoliação da rocha	
Depósitos de Cobertura: não observados	
Agentes Potencializadores: Área naturalmente suscetível a movimentos de massa, inclinação elevada da encosta, remoção da cobertura vegetal, existência de blocos rochosos ao longo da encosta, diferença de

permeabilidade entre solo residual e o maciço rochoso, ocupação desordenada.		
Indicativos de Movimentação: suscetibilidade natural dos terrenos, histórico de ocorrência de pequenos movimentos de massa e concentrações de fluxo superficial.		
Descrição do Processo Geodinâmico		
Tipo: Rolamento de Bloco, Deslizamento.		
Materiais Envolvidos: solo residual e blocos rochosos		
Dimensões previstas:	> 10,0 m ³	
Descrição Complementar:		
Grau de Risco: R3	Número de domicílios: 12	
Há necessidade de ações emergenciais?: (XXX) NÃO () SIM		
Observações (incluindo descrição de fotos obtidas no local)		
<p>Figura 372 - Remoção da cobertura vegetal e trecho ainda não totalmente ocupado.</p> <p>Figura 373 - Vista de detalhe do setor com detalhe para a existência de inúmeros blocos rochosos ao longo da encosta.</p> <p>Figura 374 - Perfil Topográfico 1 ao longo do Setor 1, Área 38</p>		
Indicação de Intervenção:		
<ul style="list-style-type: none"> - Monitoramento sistemático para acompanhamento do quadro diagnosticado - Informação pública com distribuição de cartilhas, reuniões e capacitações - Orientações gerais para controle do avanço desordenado da ocupação ou adensamento da mesma sem critérios técnicos. - Elaboração de projeto urbanístico da área para adequação da infraestrutura e delimitação da área de expansão urbana (adequação do acesso veicular e pedestre, correção e disciplinamento do escoamento das águas pluviais através da construção de escadas dissipadores de energia e canaletas, redução do gradiente das águas em superfície, regularização do esgoto). - Impedir novas ocupações a montante do trecho já ocupado - Catação e desmonte de blocos e lascas rochosas ao longo da encosta evitando o rolamento das mesmas: ~30,0m³

Figura 372 - Remoção da cobertura vegetal e trecho ainda não totalmente ocupado.

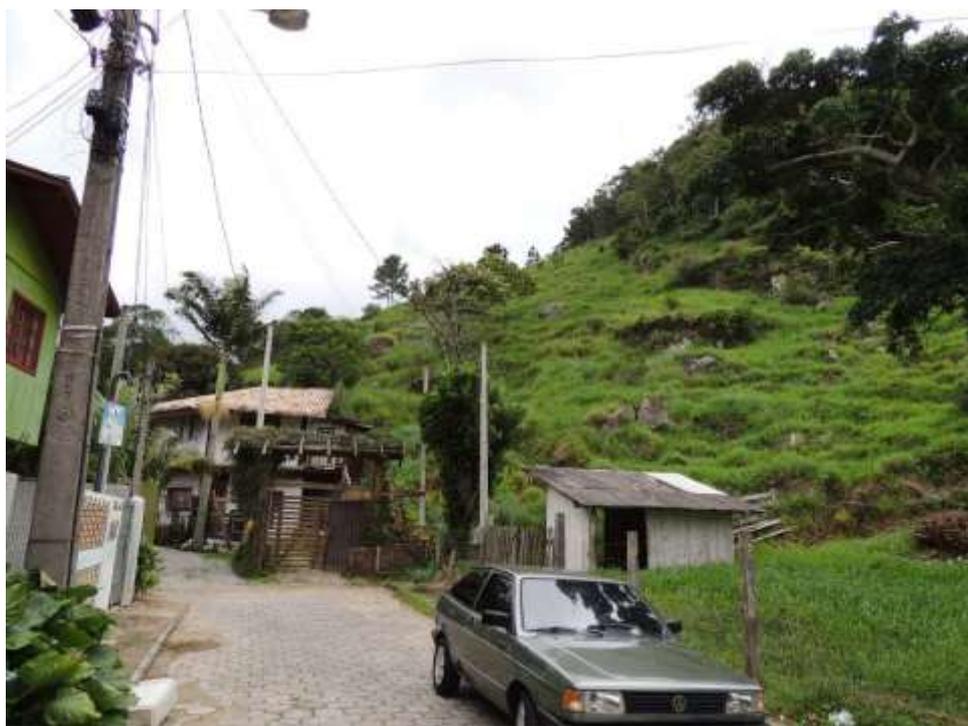
Figura 373 - Vista de detalhe do setor com detalhe para a existência de inúmeros blocos rochosos ao longo da encosta.
