REVISÃO DO PLANO MUNICIPAL DE REDUÇÃO DE RISCO – PMRR - FLORIANÓPOLIS – SC

5ª ETAPA:

DOCUMENTO DA VERSÃO PRELIMINAR DO PLANO MUNICIPAL DE REDUÇÃO DE RISCOS, CONTENDO: MAPEAMENTO DE RISCO, INTERVENÇÕES ESTRUTURAIS E NÃO ESTRUTURAIS COM SEUS RESPECTIVOS ORÇAMENTOS PRELIMINARES, FONTES DE RECURSOS E HIERARQUIZAÇÃO DAS INTERVENÇÕES.

FLORIANÓPOLIS, JULHO DE 2014.

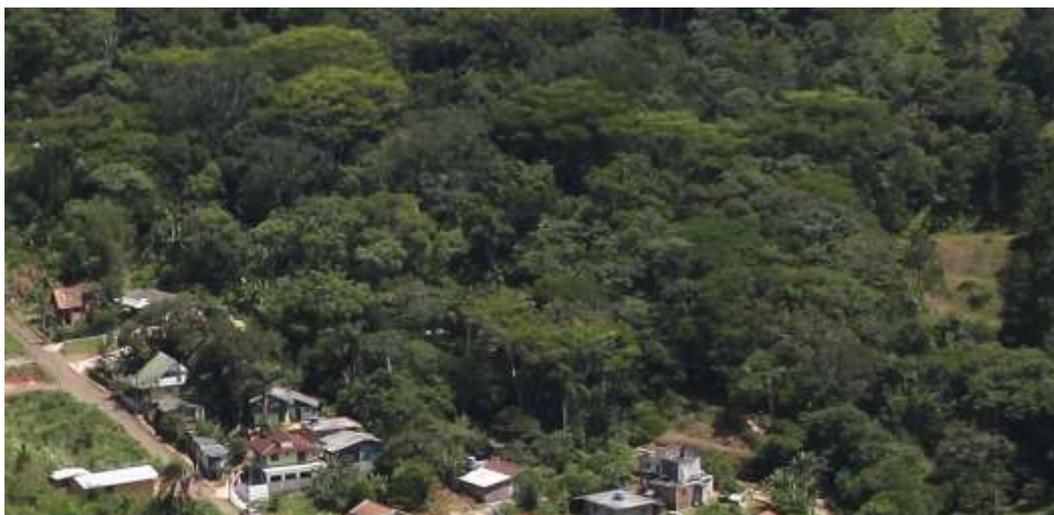
cobertura vegetal, existência de blocos rochosos ao longo da encosta, diferença de permeabilidade entre solo residual e o maciço rochoso, ocupação desordenada.		
Indicativos de Movimentação: suscetibilidade natural dos terrenos, histórico de ocorrência de pequenos movimentos de massa.		
Descrição do Processo Geodinâmico		
Tipo: Deslizamento		
Materiais Envolvidos: solo residual e blocos rochosos		
Dimensões previstas:	> 10,0 m ³	
Descrição Complementar:		
Grau de Risco: R2	Número de domicílios: 34	
Há necessidade de ações emergenciais?: (XXX) NÃO () SIM		
Observações (incluindo descrição de fotos obtidas no local)		
Figura 375 - Vista parcial do setor destacando o crescimento da ocupação ao longo da área.		
Indicação de Intervenção:		
<ul style="list-style-type: none"> - Monitoramento sistemático para acompanhamento do quadro diagnosticado - Informação pública com distribuição de cartilhas, reuniões e capacitações - Orientações gerais para controle do avanço desordenado da ocupação ou adensamento da mesma sem critérios técnicos. - Elaboração de projeto urbanístico da área para adequação da infraestrutura e delimitação da área de expansão urbana (adequação do acesso veicular e pedestre, correção e disciplinamento do escoamento das águas pluviais através da construção de escadas dissipadores de energia e canaletas, redução do gradiente das águas em superfície, regularização do esgoto). - Impedir novas ocupações a montante do trecho já ocupado sem o projeto urbanístico e de expansão urbana.

Figura 375 - Vista parcial do setor destacando o crescimento da ocupação ao longo da área.
Autor: Fernando A. Fabrini, Dezembro de 2012.

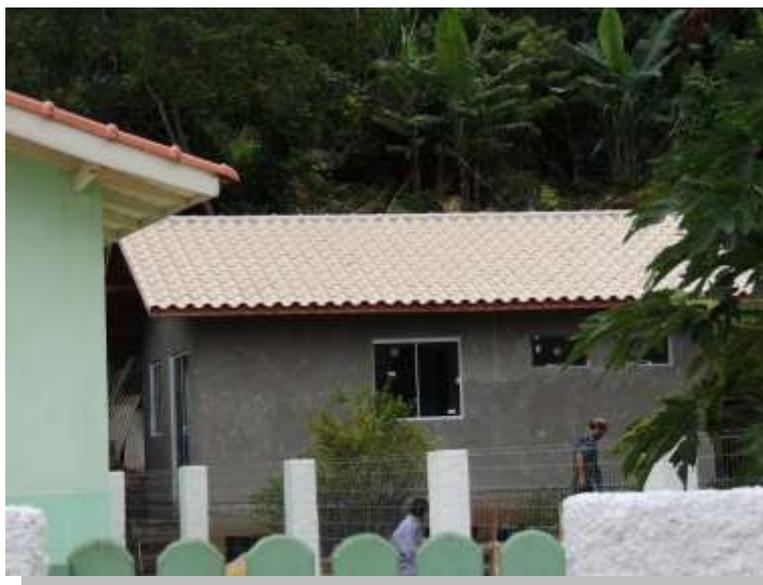
desordenada e desconfinamento da base do depósito de tálus.		
Indicativos de Movimentação: suscetibilidade natural dos terrenos, histórico de ocorrência de pequenos movimentos de massa e concentrações de fluxo superficial.		
Descrição do Processo Geodinâmico		
Tipo: Deslizamento		
Materiais Envolvidos: solo residual e blocos rochosos		
Dimensões previstas:	> 10,0 m ³	
Descrição Complementar:		
Grau de Risco: R3	Número de domicílios: 14	
Há necessidade de ações emergenciais?: () NÃO (XXX) SIM		
Remoções preventivas durante os períodos de chuva		
Observações (incluindo descrição de fotos obtidas no local)		
Figura 379 - Domicílios construídos recentemente e depósito de tálus na base da encosta.		
Figura 380 - Setor de risco com ocorrência de movimentos de massa e atingimento parcial do domicílio.		
Figura 381 – Perfil Topográfico 1 ao longo do Setor 1, Área 39		
Indicação de Intervenção:		
<ul style="list-style-type: none"> - Monitoramento sistemático para acompanhamento do quadro diagnosticado - Informação pública com distribuição de cartilhas, reuniões e capacitações - Orientações gerais para controle do avanço desordenado da ocupação ou adensamento da mesma sem critérios técnicos. - Elaboração de projeto urbanístico da área para adequação da infraestrutura e delimitação da área de expansão urbana (adequação do acesso veicular e pedestre, correção e disciplinamento do escoamento das águas pluviais através da construção de escadas dissipadores de energia e canaletas, redução do gradiente das águas em superfície, regularização do esgoto). - Impedir novas ocupações a montante do trecho já ocupado - Limpeza do terreno e investigações geotécnicas para avaliação das intervenções mais adequadas para o setor: trechos de cortinas atirantadas (3x) 15,0 x 2,0m

Figura 379 - Domicílios construídos recentemente e depósito de tálus na base da encosta.

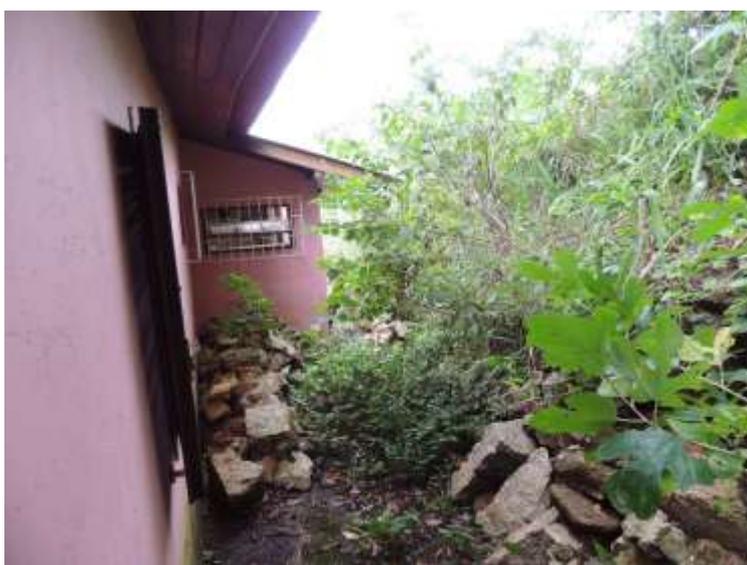
Figura 380 - Setor de risco com ocorrência de movimentos de massa e atingimento parcial do domicílio.

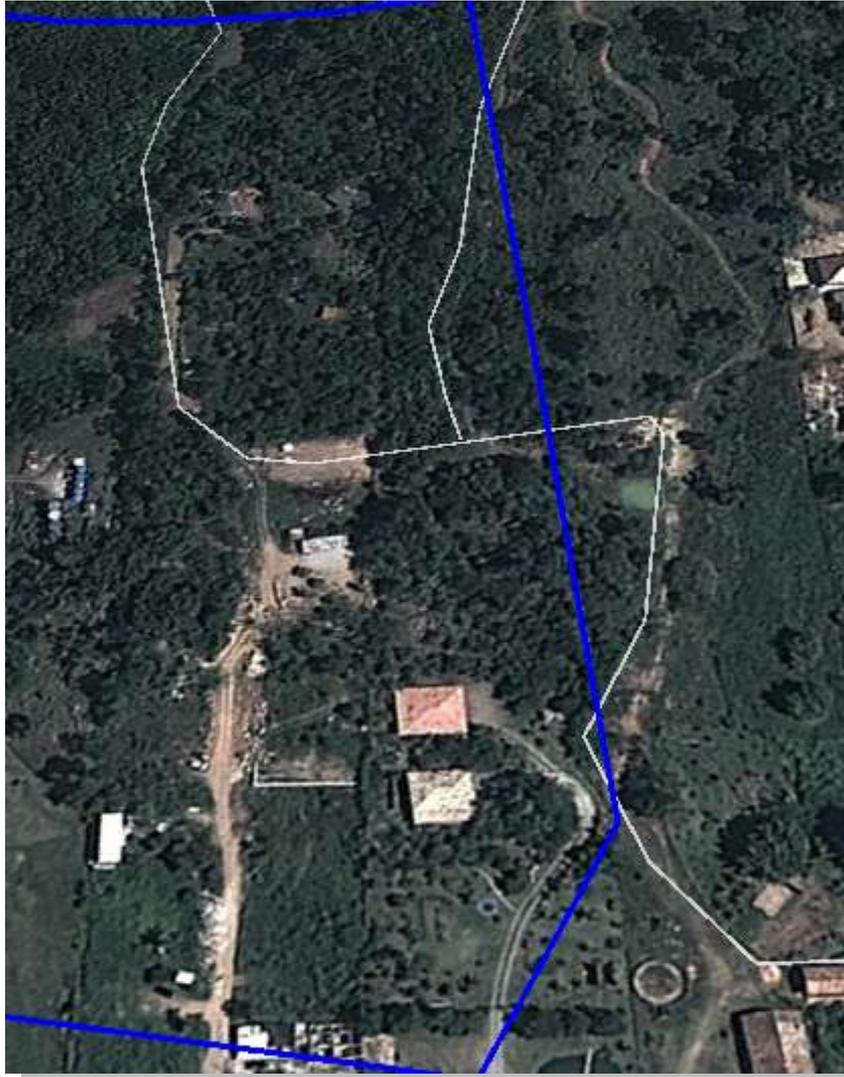
Descrição do Processo Geodinâmico		
Tipo: Deslizamento		
Materiais Envolvidos: solo residual e blocos rochosos		
Dimensões previstas:	> 10,0 m ³	
Descrição Complementar:		
Grau de Risco: R2	Número de domicílios: 4	
Há necessidade de ações emergenciais?: (XXX) NÃO () SIM		
Observações (incluindo descrição de fotos obtidas no local)		
Figura 382 - Área com crescimento rápido da ocupação.		
Indicação de Intervenção:		
<ul style="list-style-type: none"> - Monitoramento sistemático para acompanhamento do quadro diagnosticado - Informação pública com distribuição de cartilhas, reuniões e capacitações - Orientações gerais para controle do avanço desordenado da ocupação ou adensamento da mesma sem critérios técnicos. - Elaboração de projeto urbanístico da área para adequação da infraestrutura e delimitação da área de expansão urbana (adequação do acesso veicular e pedestre, correção e disciplinamento do escoamento das águas pluviais através da construção de escadas dissipadores de energia e canaletas, redução do gradiente das águas em superfície, regularização do esgoto). - Impedir novas ocupações a montante do trecho já ocupado

Figura 382 - Área com crescimento rápido da ocupação.

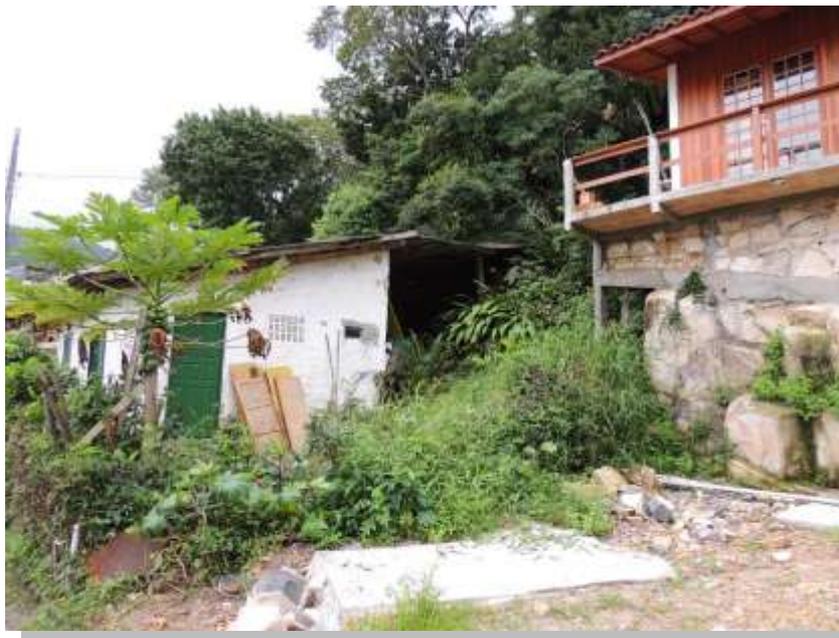
Grau de Alteração do solo/rocha: solo residual alterado e depósito de tálus	
Famílias de descontinuidades (estruturas): esfoliação da rocha	
Depósitos de Cobertura: depósito de tálus	
Agentes Potencializadores: corte verticalizado, existência de blocos rochosos ao longo da encosta, diferença de permeabilidade entre solo residual e o maciço rochoso, ocupação desordenada e desconfinamento da base do depósito de tálus.	
Indicativos de Movimentação: suscetibilidade natural dos terrenos, histórico de ocorrência de pequenos movimentos de massa e concentrações de fluxo superficial.

Descrição do Processo Geodinâmico		
Tipo: Rolamento de Bloco.		
Materiais Envolvidos: solo residual e blocos rochosos		
Dimensões previstas:	> 5,0 m ³	
Descrição Complementar:		
Grau de Risco: R3	Número de domicílios: 3	
Há necessidade de ações emergenciais?: () NÃO (XXX) SIM		
Remoções preventivas durante os períodos de chuva		
Observações (incluindo descrição de fotos obtidas no local)		
Figura 386 - Domicílio de baixo padrão construtivo e talude de corte verticalizado com afastamento inferior a 3,0m.		
Figura 387 – Perfil Topográfico 1 ao longo do Setor 1, Área 40		
Indicação de Intervenção:		
<ul style="list-style-type: none"> - Monitoramento sistemático para acompanhamento do quadro diagnosticado - Informação pública com distribuição de cartilhas, reuniões e capacitações - Orientações gerais para controle do avanço desordenado da ocupação ou adensamento da mesma sem critérios técnicos. - Estrutura de contenção (15,0 x 3,0m ou remoção do domicílio).

Figura 386 - Domicílio de baixo padrão construtivo e talude de corte verticalizado com afastamento inferior a 3,0m.

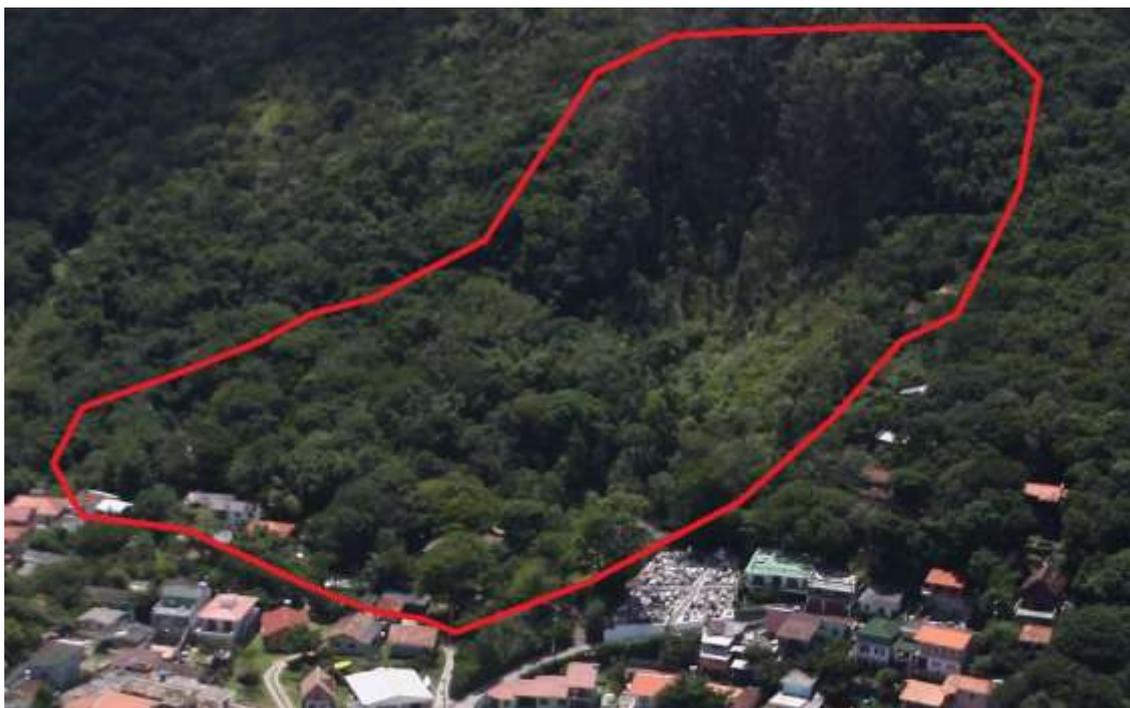
Indicativos de Movimentação: suscetibilidade natural dos terrenos, cicatriz de escorregamento de grande porte na encosta, histórico de ocorrência de pequenos movimentos de massa e concentrações de fluxo superficial.		
Descrição do Processo Geodinâmico		
Tipo: Deslizamento		
Materiais Envolvidos: solo residual e blocos rochosos		
Dimensões previstas:	> 50,0 m ³	
Descrição Complementar:		
Grau de Risco: R3	Número de domicílios: 9	
Há necessidade de ações emergenciais?: () NÃO (XXX) SIM Remoções preventivas nos períodos de chuva.		
Observações (incluindo descrição de fotos obtidas no local)		
Figura 388 - Vista frontal do setor de risco. Notar forma da encosta indicando movimento de massa pretérito.		
Figura 389 – Perfil Topográfico 1 ao longo do Setor 2, Área 40		
Indicação de Intervenção:		
<ul style="list-style-type: none"> - Impedir novas ocupações a montante do trecho já ocupado - Monitoramento sistemático para acompanhamento do quadro diagnosticado - Informação pública com distribuição de cartilhas, reuniões e capacitações - Orientações gerais para controle do avanço desordenado da ocupação ou adensamento da mesma sem critérios técnicos. - Elaboração de projeto urbanístico da área para adequação da infraestrutura e delimitação da área de expansão urbana (adequação do acesso veicular e pedestre, correção e disciplinamento do escoamento das águas pluviais através da construção de escadas dissipadores de energia e canaletas, redução do gradiente das águas em superfície, regularização do esgoto). - Sinalização ao longo da encosta com indicação do risco e da proibição de ocupação.

Figura 388 - Vista frontal do setor de risco. Notar forma da encosta indicando movimento de massa pretérito.

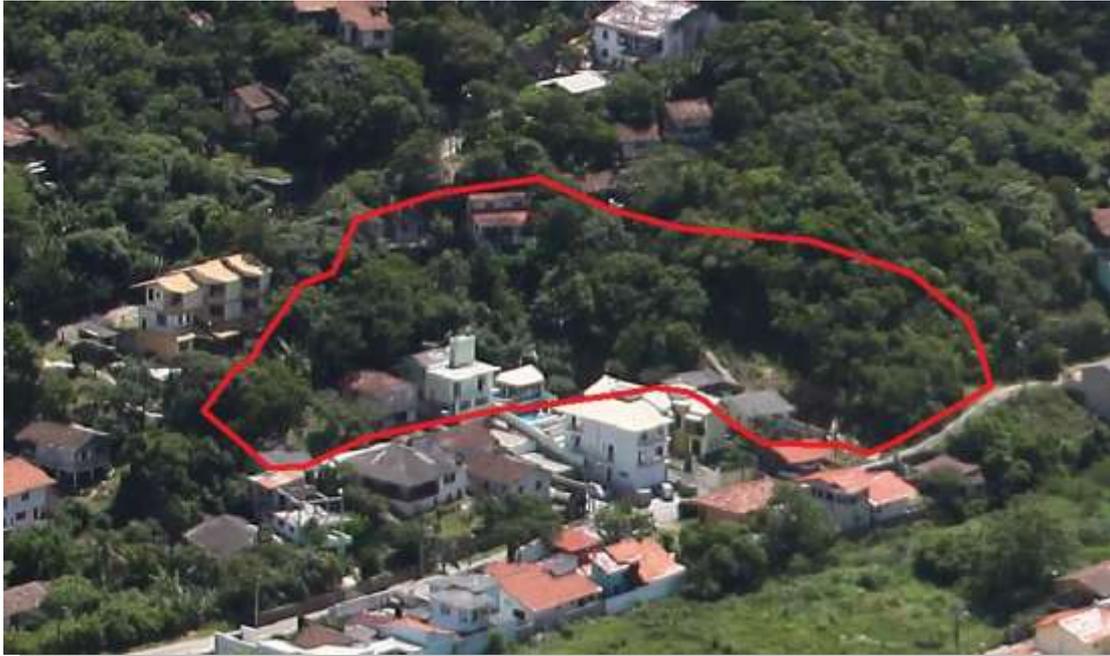
Descrição do Processo Geodinâmico		
Tipo: Deslizamento, Rolamento de Bloco.		
Materiais Envolvidos: solo residual e blocos rochosos		
Dimensões previstas:	> 20,0 m ³	
Descrição Complementar:		
Grau de Risco: R3	Número de domicílios: 6	
Há necessidade de ações emergenciais?: (XXX) NÃO () SIM		
Observações (incluindo descrição de fotos obtidas no local)		
<p>Figura 390 - Vista frontal do setor de risco. Domicílios de bom padrão construtivo, mas em área com depósito de tálus.</p> <p>Figura 391 - Vista da base do setor destacando o material que compõem a encosta.</p> <p>Figura 392 – Perfil Topográfico 1 ao longo do Setor 3, Área 40</p>		
Indicação de Intervenção:		
<ul style="list-style-type: none"> - Impedir novas ocupações e ampliação das já existentes ao longo do setor. Para os lotes na base em processo de ocupação sugere-se a exigência de projetos de contenção e a execução das mesmas anteriormente ao início da construção das edificações. - Monitoramento sistemático para acompanhamento do quadro diagnosticado - Informação pública com distribuição de cartilhas, reuniões e capacitações - Orientações gerais para controle do avanço desordenado da ocupação ou adensamento da mesma sem critérios técnicos.

Figura 390 - Vista frontal do setor de risco. Domicílios de bom padrão construtivo, mas em área com depósito de tálus.

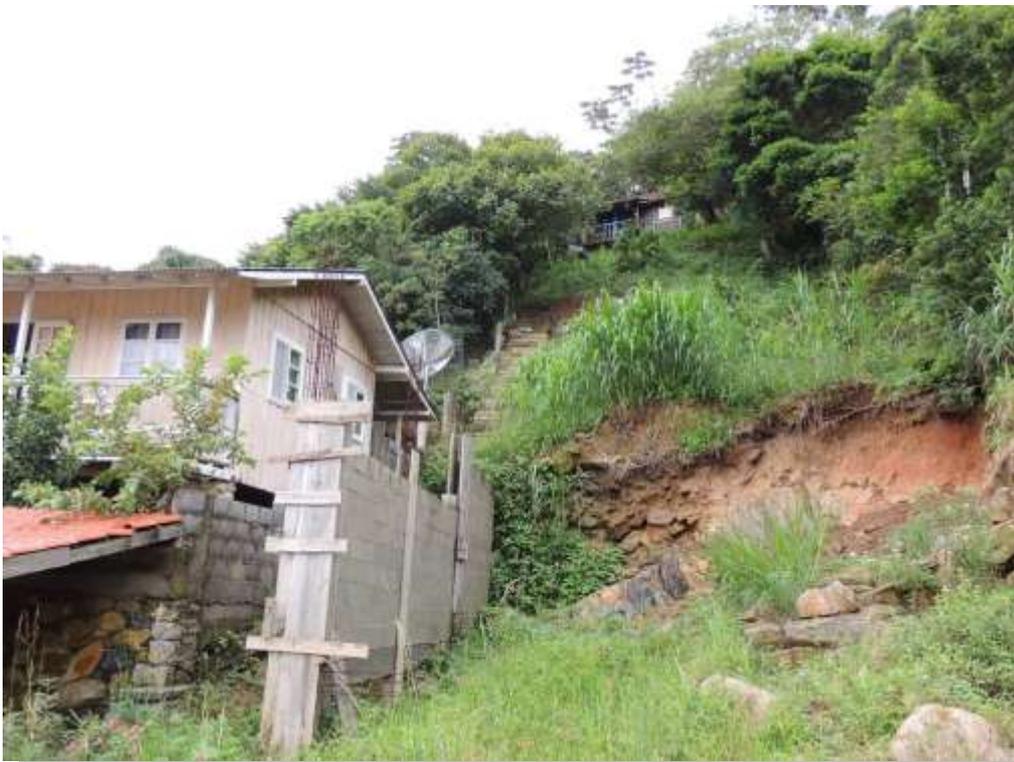
Figura 391 - Vista da base do setor destacando o material que compõem a encosta.

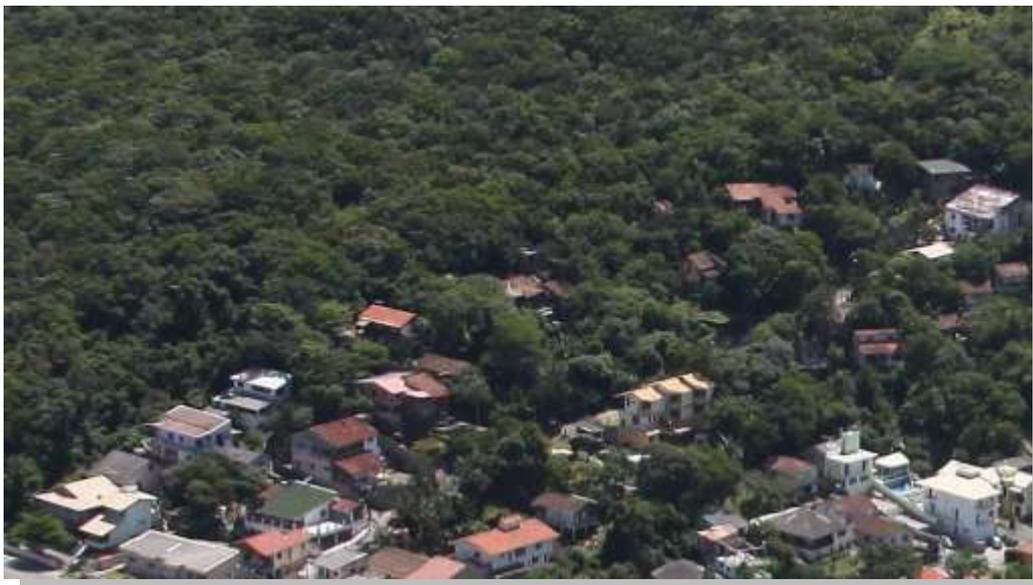
permeabilidade entre solo residual e o maciço rochoso, ocupação desordenada.	
Indicativos de Movimentação: suscetibilidade natural dos terrenos, e concentrações de fluxo superficial.	
Descrição do Processo Geodinâmico	
Tipo: Deslizamento, Rolamento de Bloco.	
Materiais Envolvidos: solo residual e blocos rochosos	
Dimensões previstas:	> 10,0 m ³
Grau de Risco: R2	Número de domicílios: 58
Há necessidade de ações emergenciais?: (XXX) NÃO () SIM	
Observações (incluindo descrição de fotos obtidas no local)	
Figura 393 - Detalhe para o avanço da ocupação sobre área vegetada e com inúmeros blocos e lascas rochosas.	
Indicação de Intervenção:	
<ul style="list-style-type: none"> - Impedir novas ocupações a montante do trecho já ocupado - Monitoramento sistemático para acompanhamento do quadro diagnosticado - Informação pública com distribuição de cartilhas, reuniões e capacitações. - Orientações gerais para controle do avanço desordenado da ocupação ou adensamento da mesma sem critérios técnicos.

Figura 393 - Detalhe para o avanço da ocupação sobre área vegetada e com inúmeros blocos e lascas rochosas.

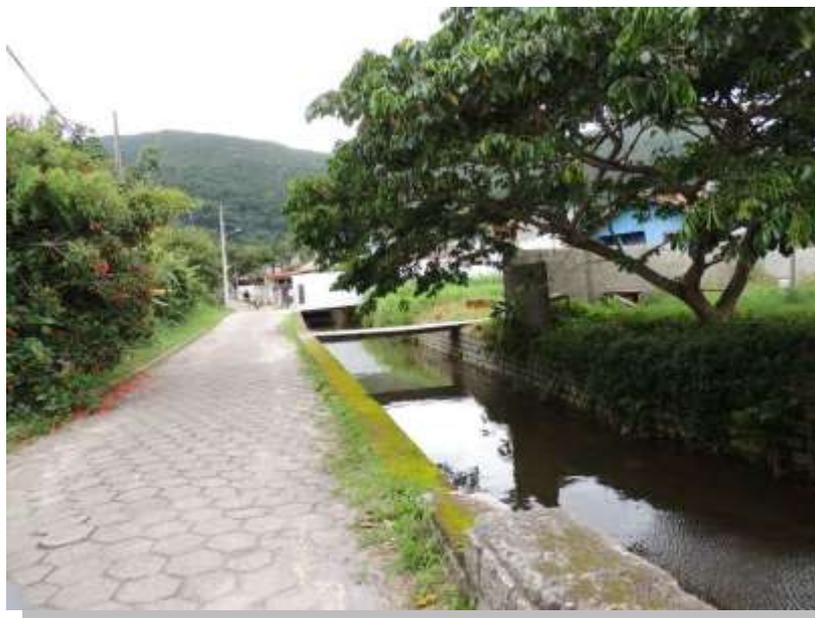
Grau de Alteração do solo/rocha: sedimentos aluvionares saturados	
Famílias de descontinuidades (estruturas): não observadas	
Depósitos de Cobertura: os próprios sedimentos aluvionares	
Agentes Potencializadores: ocupação sobre e adjacente ao canal.	
Indicativos de Movimentação: histórico de elevação do nível de água e estruturas deformadas.	
Descrição do Processo Geodinâmico	
Tipo: Recalque	
Materiais Envolvidos: sedimentos marinhos lagunares	
Dimensões previstas:	< 0,5 m

Grau de Risco: R2	Número de domicílios: 16
Há necessidade de ações emergenciais?: (XXX) NÃO () SIM	
Observações (incluindo descrição de fotos obtidas no local)	
<p>Figura 395 - Canal fluvial e construções adjacentes ao mesmo.</p> <p>Figura 396 - Canal fluvial e construções adjacentes ao mesmo.</p>	
Indicação de Intervenção:	
<ul style="list-style-type: none"> - Monitoramento para avaliação do quadro diagnosticado - Informação pública com distribuição de cartilhas, reuniões e capacitações. - Orientações gerais para controle do avanço desordenado da ocupação ou adensamento da mesma sem critérios técnicos.

Figura 395 - Canal fluvial e construções adjacentes ao mesmo.

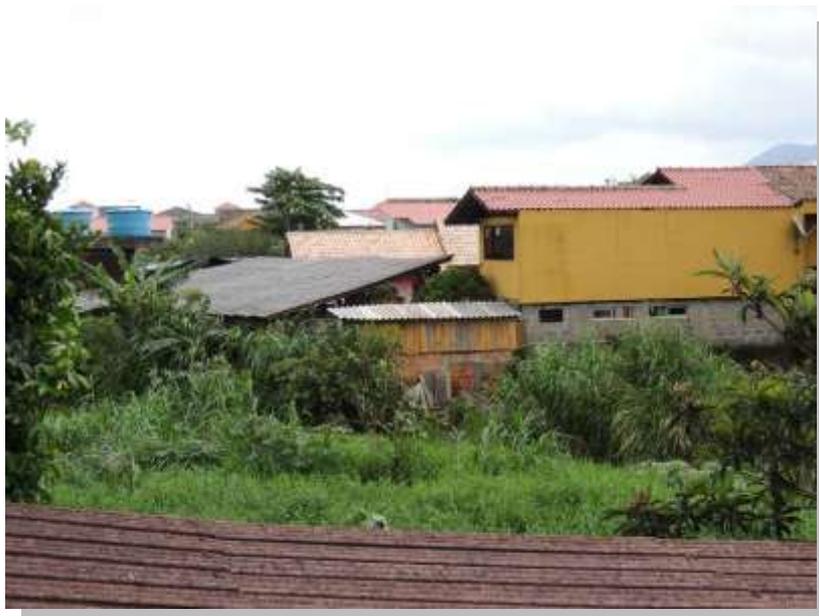
Figura 396 - Canal fluvial e construções adjacentes ao mesmo.

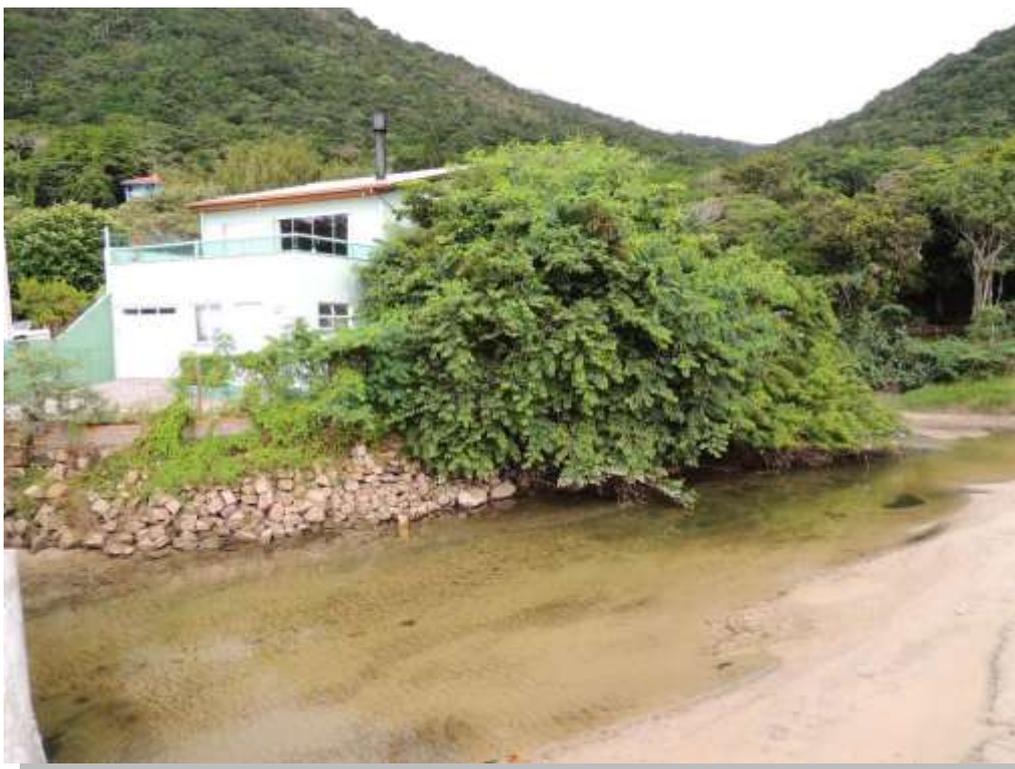
Tipo: Erosão Costeira – erosão por variação de maré		
Materiais Envolvidos: sedimentos litorâneos		
Dimensões previstas:	100,0 m em relação a linha de praia	
Descrição Complementar:		
Grau de Risco: R3	Número de domicílios: 17	
Há necessidade de ações emergenciais?: () NÃO (XXX) SIM		
Remoções preventivas quando ocorrerem previsões de ressacas.		
Observações (incluindo descrição de fotos obtidas no local)		
<p>Figura 399 - Trecho sujeito as variações de maré e domicílio construído sobre aterro em área inadequada.</p> <p>Figura 400 - Trecho sujeito as variações de maré e domicílio construído sobre aterro em área inadequada.</p> <p>Figura 401 – Perfil Topográfico 1 ao longo do Setor 1, Área 41</p>		
Indicação de Intervenção:		
<ul style="list-style-type: none"> - os domicílios que compõem o setor foram construídos em locais inadequados com interferência da maré. Intervenções estruturais não são viáveis por se tratar de áreas com restrições ambientais. A indicação é de remoção dos domicílios e impedir novas ocupações ao longo do setor. - Monitoramento sistemático para acompanhamento do quadro diagnosticado - Informação pública com distribuição de cartilhas, reuniões e capacitações. - Orientações gerais para controle do avanço desordenado da ocupação ou adensamento da mesma sem critérios técnicos. - Sistema de alerta alarme para eventos de ressaca com possibilidade de avanço da erosão costeira.

Figura 399 - Trecho sujeito as variações de maré e domicílio construído sobre aterro em área inadequada.

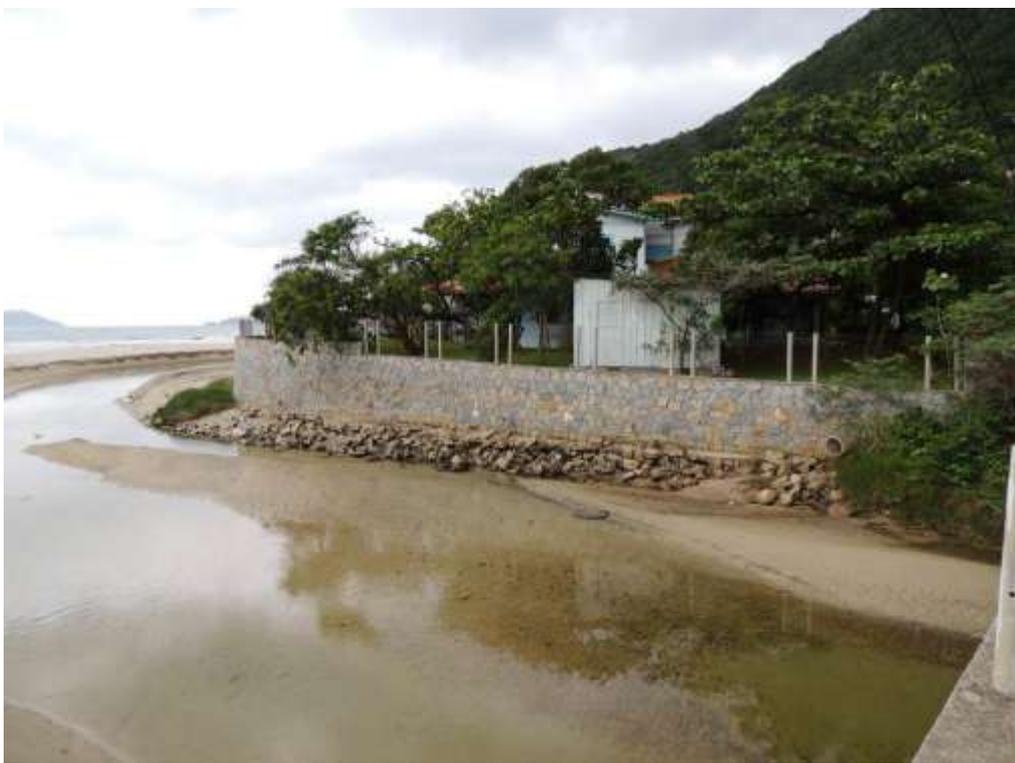
Figura 400 - Trecho sujeito as variações de maré e domicílio construído sobre aterro em área inadequada.

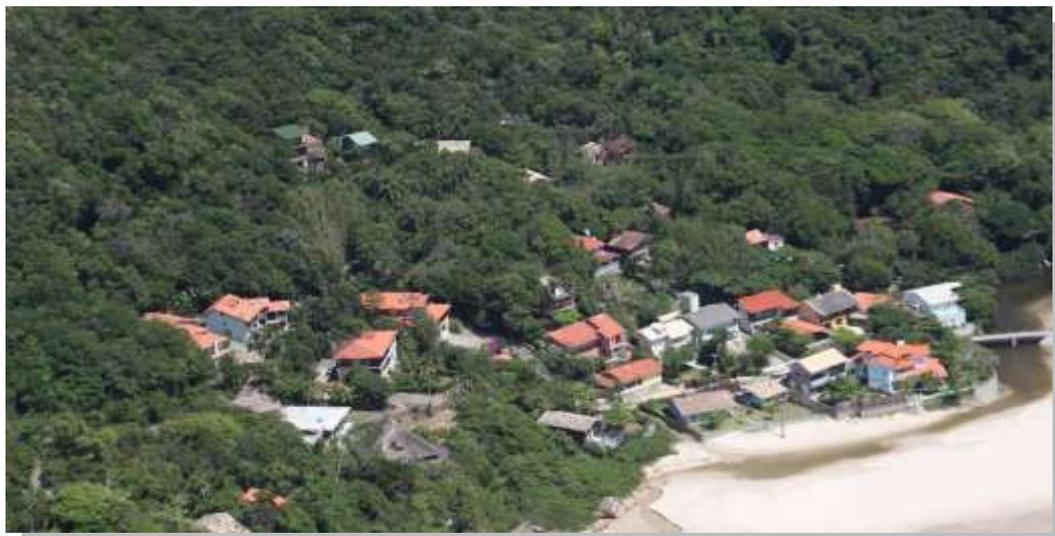
Dimensões previstas:	< 0,5m de recalque
Descrição Complementar:	
Grau de Risco: R2	Número de domicílios: 5
Há necessidade de ações emergenciais?: (XXX) NÃO () SIM	
Observações (incluindo descrição de fotos obtidas no local)	
Figura 402 - Detalhe para o número de domicílios construído ao longo da encosta em área vegetada e com centenas de blocos rochosos.	
Indicação de Intervenção:	
<ul style="list-style-type: none"> - Sugere-se o impedimento de novas ocupações para montante e maior controle do processo de adensamento. - Monitoramento sistemático para acompanhamento do quadro diagnosticado - Informação pública com distribuição de cartilhas, reuniões e capacitações. - Orientações gerais para controle do avanço desordenado da ocupação ou adensamento da mesma sem critérios técnicos. - Elaboração de projeto urbanístico da área para adequação da infraestrutura e delimitação da área de expansão urbana (adequação do acesso veicular e pedestre, correção e disciplinamento do escoamento das águas pluviais através da construção de escadas dissipadores de energia e canaletas, redução do gradiente das águas em superfície, regularização do esgoto). - Sinalização ao longo da encosta com indicação do risco e da proibição de ocupação.

Figura 402 - Detalhe para o número de domicílios construídos ao longo da encosta em área vegetada e com centenas de blocos rochosos.

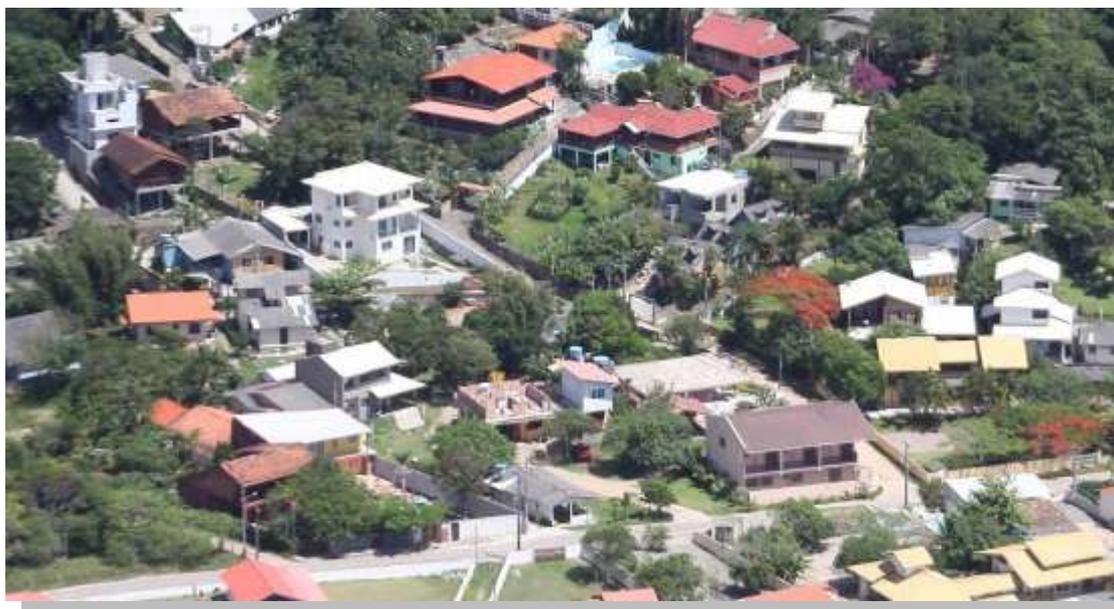
Materiais Envolvidos: sedimentos flúvio marinhos em transição com solo residual e maciço rochoso.	
Dimensões previstas:	Não se aplica por se tratar de risco baixo a inexistente.
Descrição Complementar:	
Grau de Risco: R1	Número de domicílios: 33
Há necessidade de ações emergenciais?: (XXX) NÃO () SIM	
Observações (incluindo descrição de fotos obtidas no local)	
Figura 403 - Vista parcial do setor com detalhe para a urbanização.	
Indicação de Intervenção:	
Manutenção da infraestrutura e dos serviços urbanos.

Figura 403 - Vista parcial do setor com detalhe para a urbanização.

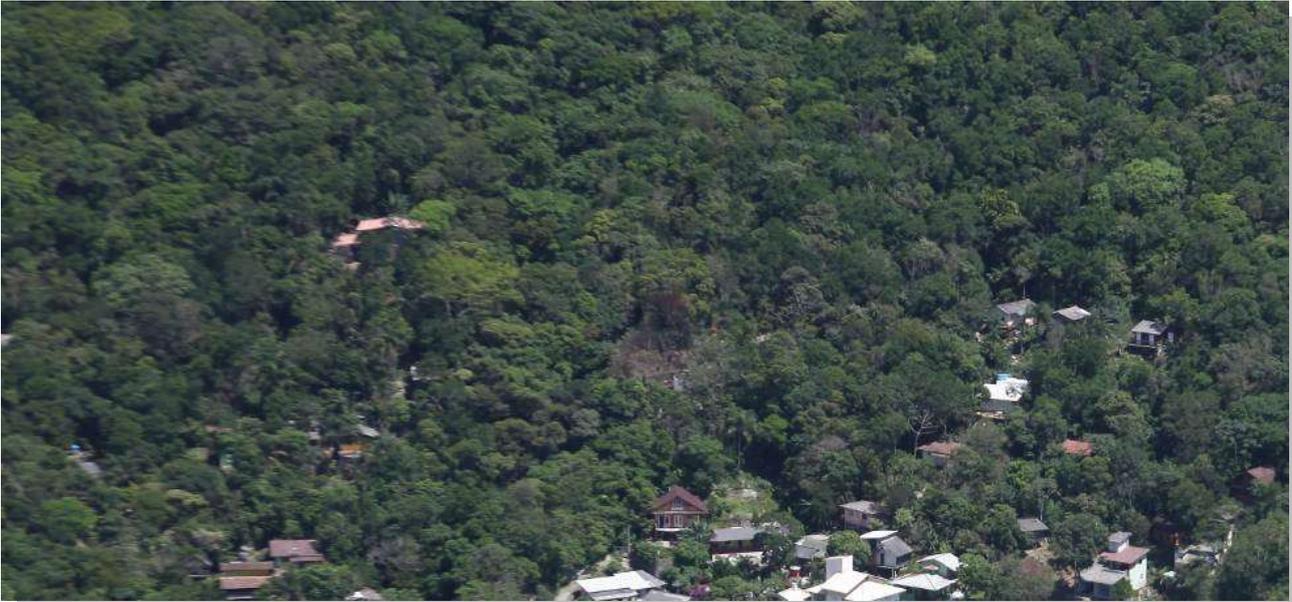
cobertura vegetal, existência de blocos rochosos ao longo da encosta, diferença de permeabilidade entre solo residual e o maciço rochoso, ocupação desordenada.	
Indicativos de Movimentação: suscetibilidade natural dos terrenos, histórico de ocorrência de pequenos movimentos de massa e concentrações de fluxo superficial.	
Descrição do Processo Geodinâmico	
Tipo: Rolamento de Bloco, Deslizamento.	
Materiais Envolvidos: solo residual e blocos rochosos	
Dimensões previstas:	> 20,0 m ³
Descrição Complementar:	
Grau de Risco: R2	Número de domicílios: 107
Há necessidade de ações emergenciais?: (XXX) NÃO () SIM	
Observações (incluindo descrição de fotos obtidas no local)	
Figura 404 - Detalhe para o avanço da ocupação ao longo da encosta com suscetibilidade a deflagração de movimentos de massa.	
Indicação de Intervenção:	
<ul style="list-style-type: none"> - Sugere-se o impedimento de novas ocupações para montante e maior controle do processo de adensamento. - Monitoramento sistemático para acompanhamento do quadro diagnosticado - Informação pública com distribuição de cartilhas, reuniões e capacitações. - Orientações gerais para controle do avanço desordenado da ocupação ou adensamento da mesma sem critérios técnicos. - Elaboração de projeto urbanístico da área para adequação da infraestrutura e delimitação da área de expansão urbana (adequação do acesso veicular e pedestre, correção e disciplinamento do escoamento das águas pluviais através da construção de escadas dissipadores de energia e canaletas, redução do gradiente das águas em superfície, regularização do esgoto). - Sinalização ao longo da encosta com indicação do risco e da proibição de ocupação.

Figura 404 - Detalhe para o avanço da ocupação ao longo da encosta com suscetibilidade a deflagração de movimentos de massa.
