## LEVANTAMENTO EXPEDITO

### Relatório Fotográfico

Rua Virgílio Várzea, nº 310 – Saco Grande,  
Florianópolis/SC

Requerente: MARQUES SILVEIRA TOWER VILLAGE  
SPE I LTDA.

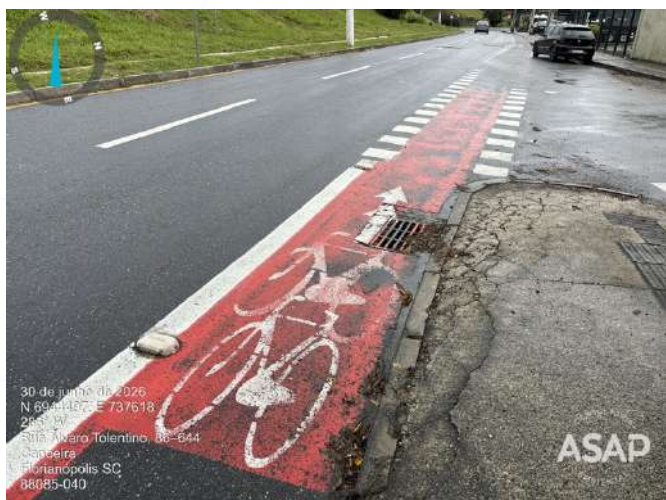
**Foto 2.1.** Ciclofaixa na Rua Álvaro Tolentino. **Fonte:** ASAP, 2026.

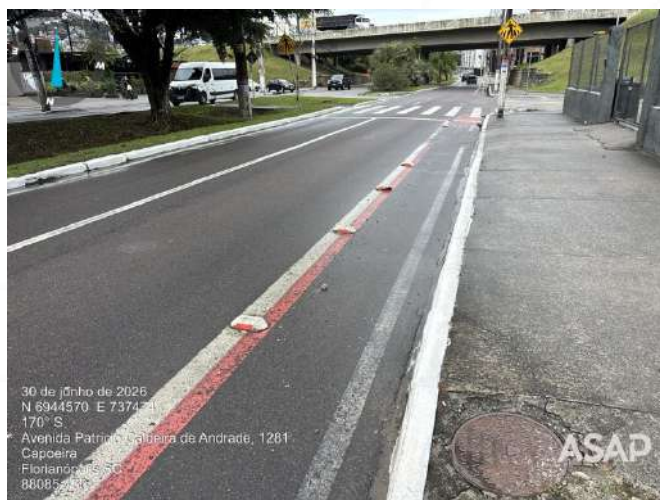
**Foto 2.2.** Ciclofaixa na Av. Patricio Caldeira de Andrade. **Fonte:** ASAP, 2026.

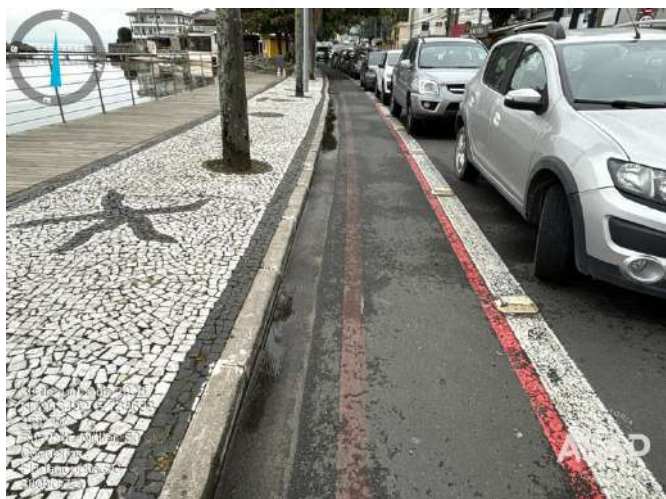
**Foto 2.3.** Ciclofaixa no Largo da Praia da Saudade. **Fonte:** ASAP, 2026.

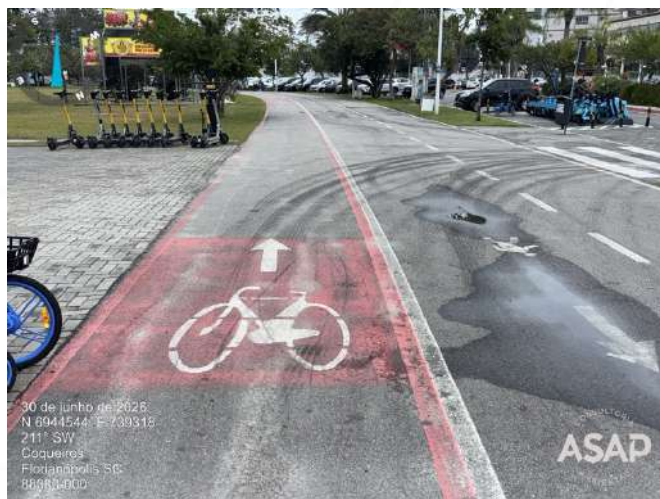
**Foto 2.4.** Ciclofaixa no Parque de Coqueiros. **Fonte:** ASAP, 2026.

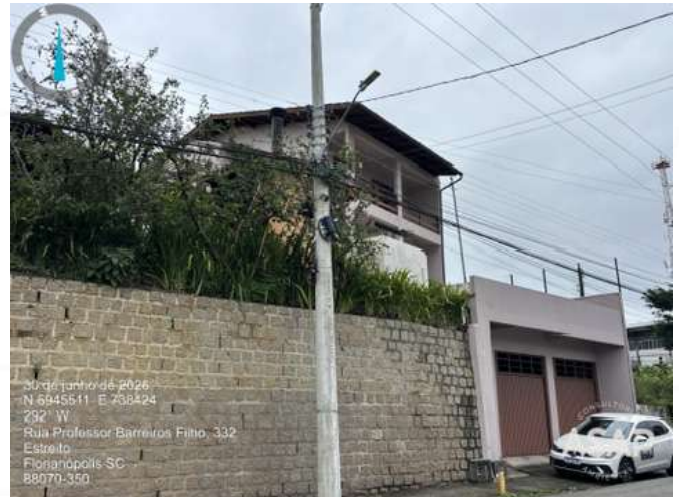
**Foto 3.8.** Iluminação em LED. **Fonte:** ASAP, 2026.

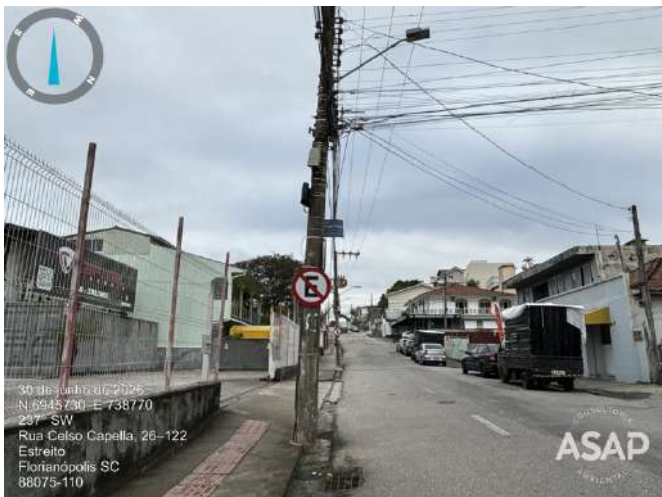
**Foto 3.9.** Iluminação em LED. **Fonte:** ASAP, 2026.

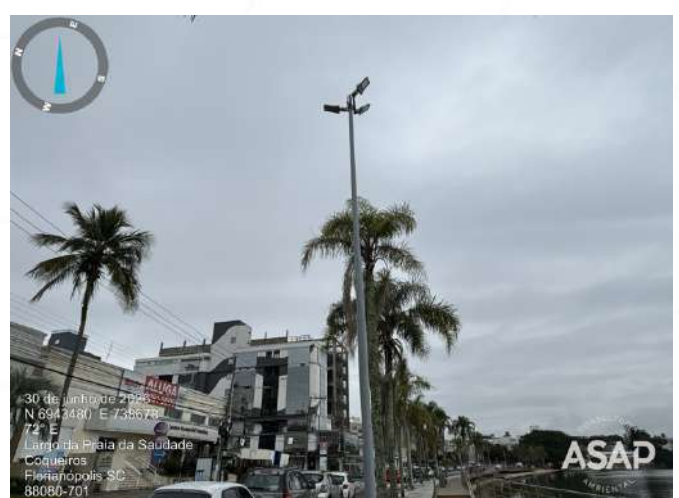
**Foto 3.12.** Iluminação em LED. **Fonte:** ASAP, 2026.

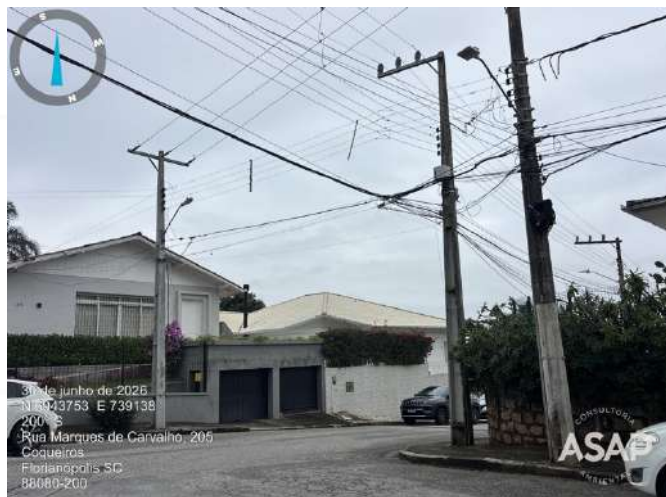
**Foto 3.13.** Iluminação em LED na Rua Marques de Carvalho. **Fonte:** ASAP, 2026.

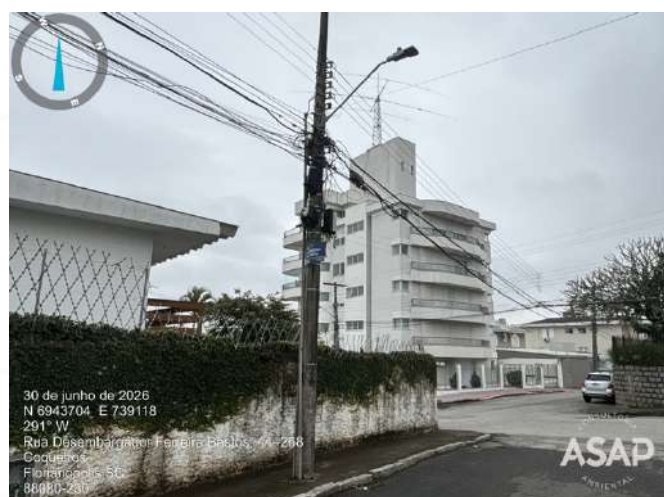
**Foto 3.14.** Iluminação em LED. **Fonte:** ASAP, 2026.

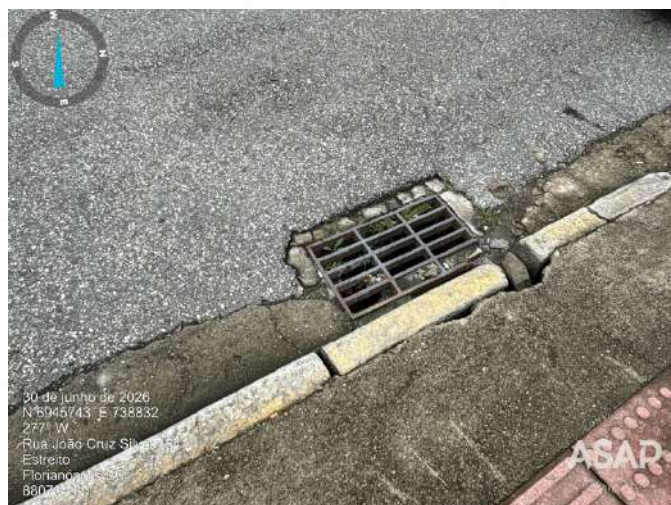
**Foto 4.12.** Bueiro na Rua João Cruz Silva. **Fonte:** ASAP, 2026.

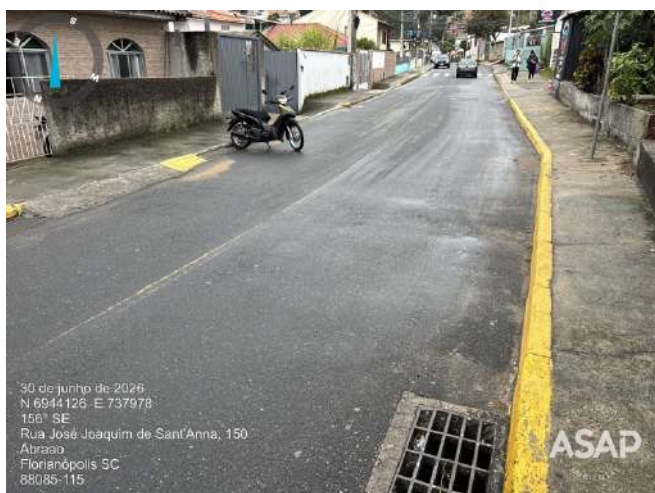
**Foto 5.5.** Pavimentação em boas condições na Rua José Joaquim de Santana,  
com Rua da Fonte. **Fonte:** ASAP, 2026.

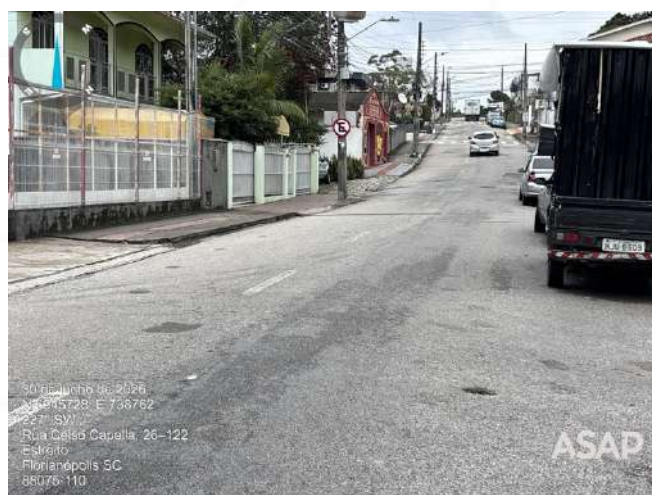
**Foto 5.12.** Pavimentação na Rua Celso Capella. **Fonte:** ASAP, 2026.
