ESTADO DE SANTA CATARINA
PREFEITURA MUNICIPAL DE FLORIANÓPOLIS
SECRETARIA DE INFRAESTRUTURA

PROJETO EXECUTIVO DE ENGENHARIA PARA
IMPLANTAÇÃO DE NOVO ELEVADO NA INTERSEÇÃO
DO CIC

Volume 6 – Inspeção e Recuperação – Obra de Arte Especial

Contrato N° 771/SMI/2021
AGOSTO/2023

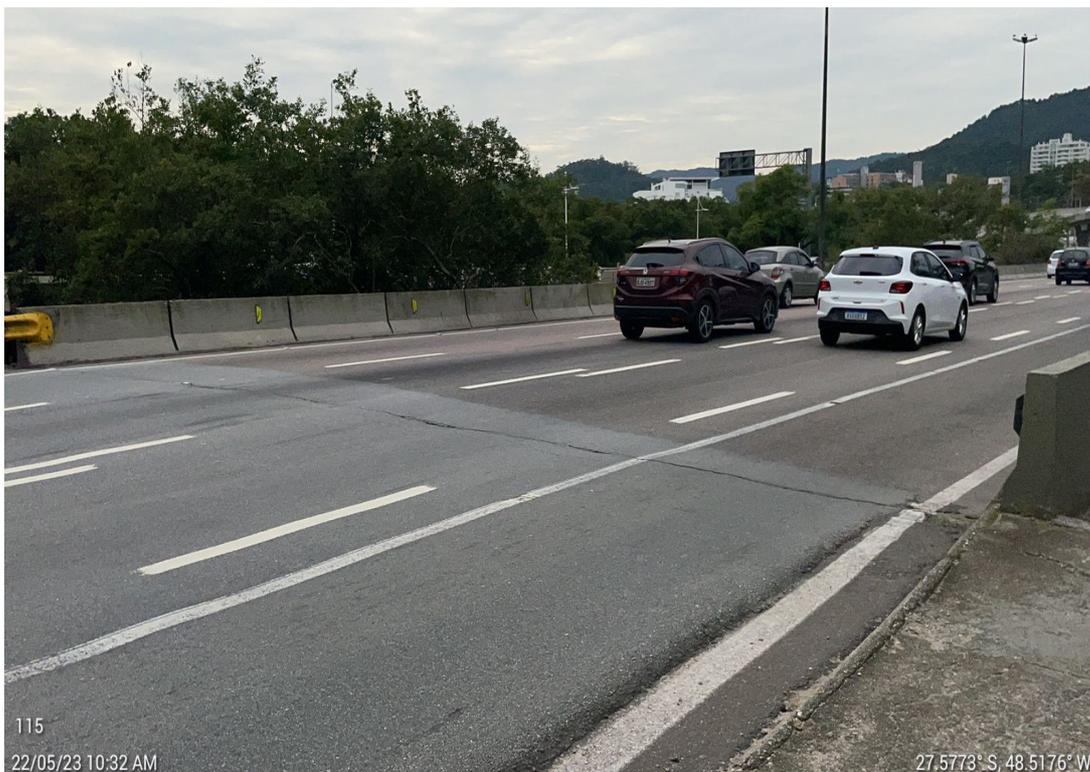
Foto 001 - OAE – Ponte sobre o rio Itacorubi.

- Juntas de encontro encobertas por pavimento CBUQ, com fissuras transversais (fotos 001 e 002).

- Pavimento das pistas de rodagem encontra-se em com pontos de deterioração (foto 001).
- Sinalização horizontal e vertical da obra apresenta-se desgastadas (foto 001).

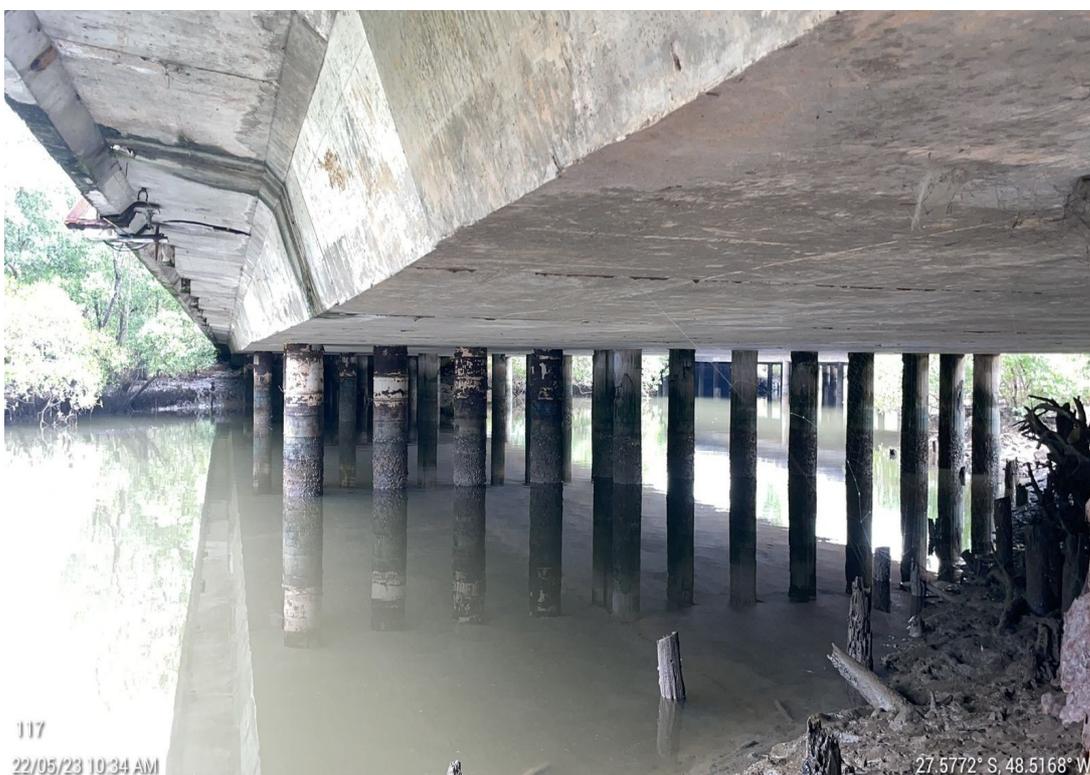
Foto 002 - Superestrutura – Tabuleiro Estruturação dos vãos.

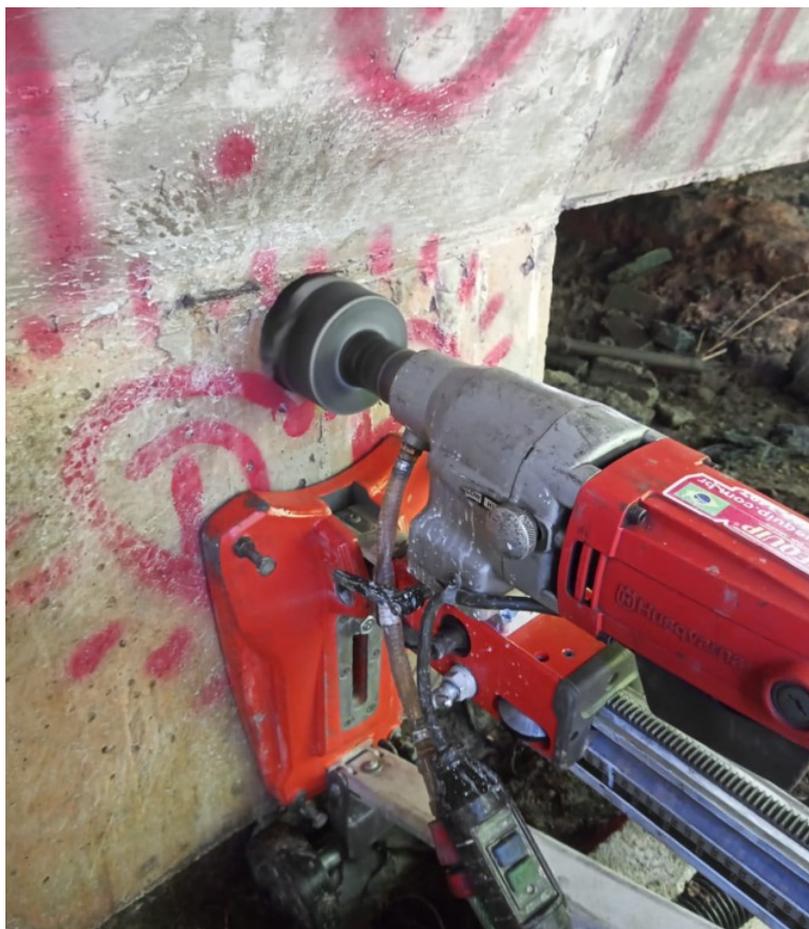
Foto 011 - Extração do Corpo de Prova - CP01.

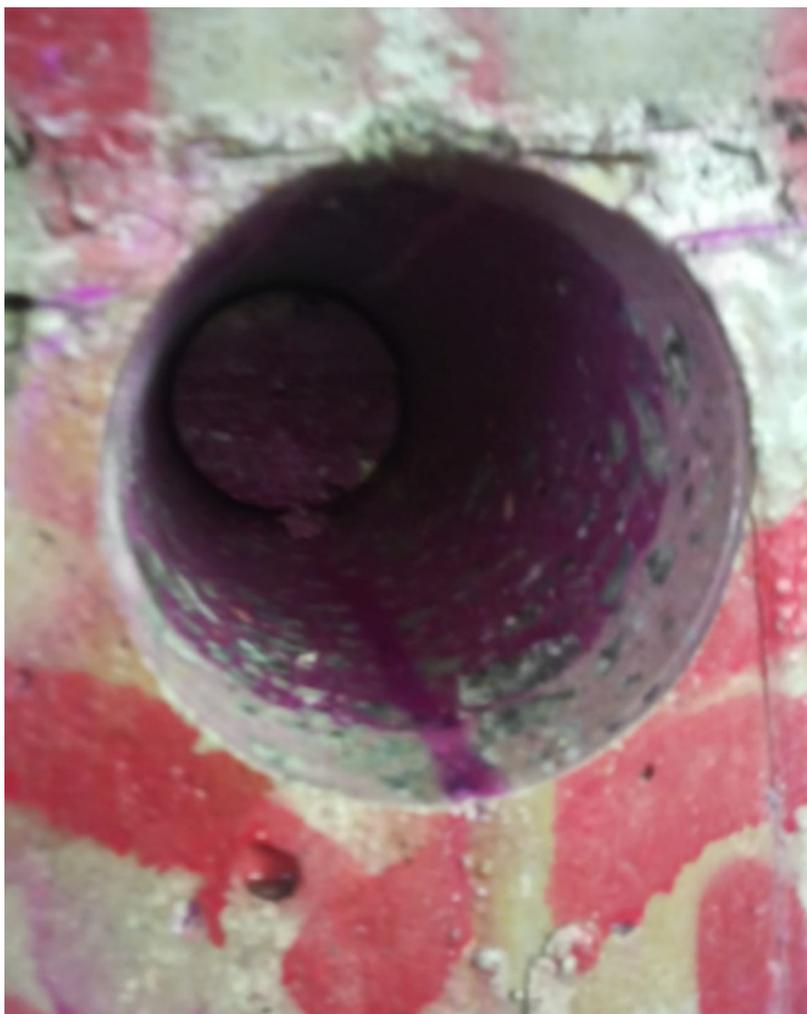
Foto 012 - Extração do Corpo de Prova - CP02

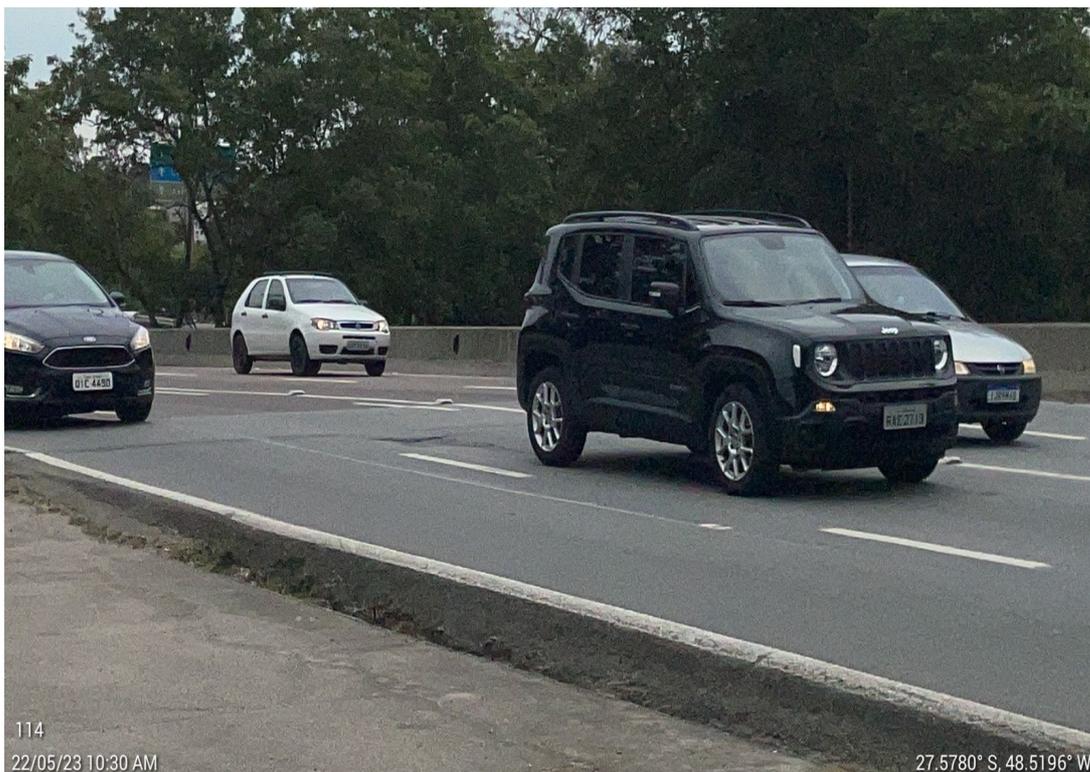
Foto 001 - OAE – Ponte sobre o rio Sertões

- Juntas de encontro encobertas por pavimento CBUQ, com fissuras transversais (fotos 001 e 002).

- Pavimento das pistas de rodagem encontra-se em com pontos de deterioração (foto 001).
- Sinalização horizontal e vertical da obra apresenta-se desgastadas (foto 001).

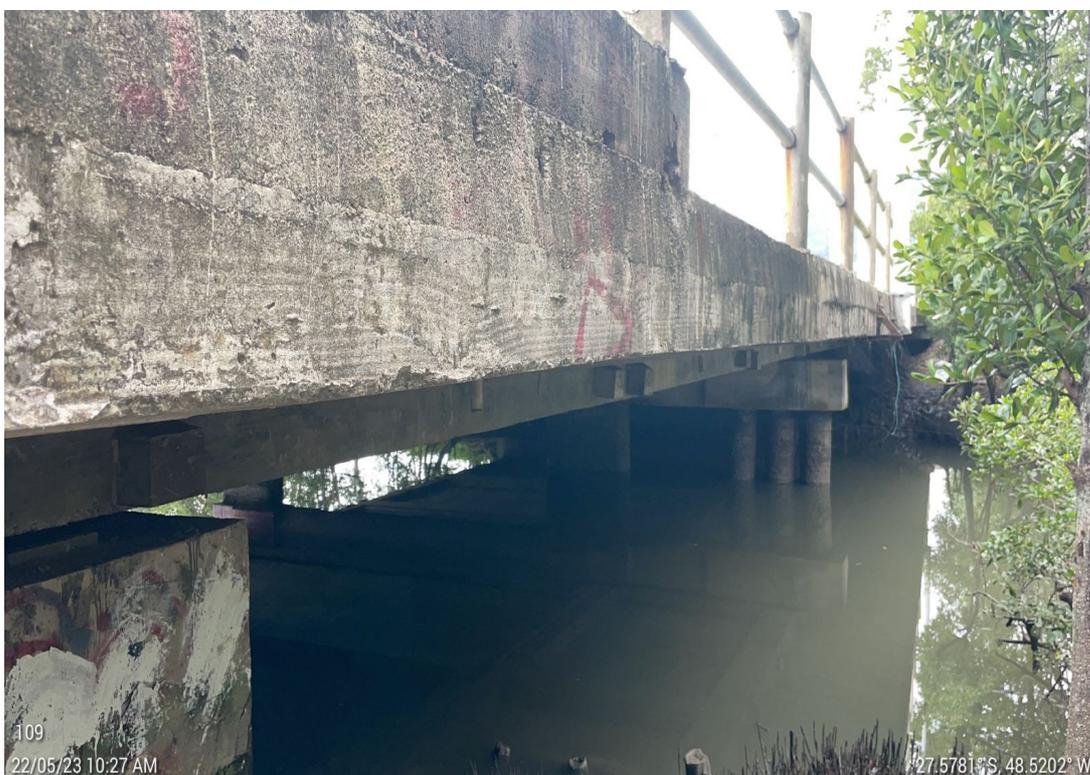
Foto 002 - Superestrutura – Tabuleiro Estruturação dos vãos.

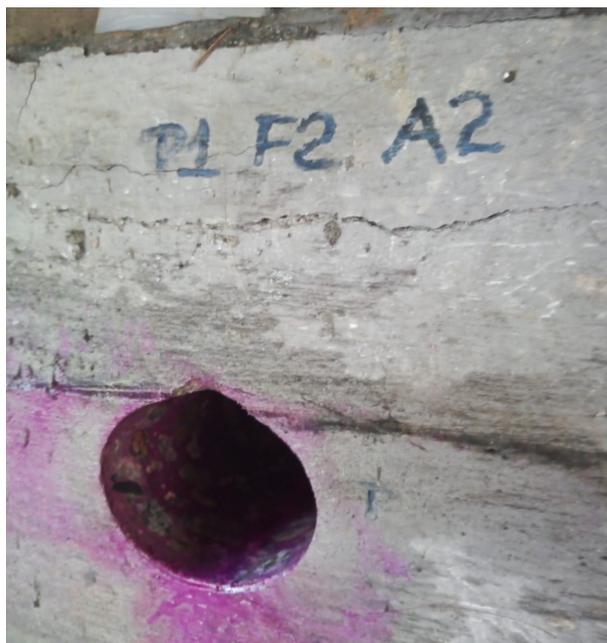
Foto 011 - Extração do Corpo de Prova - CP03.

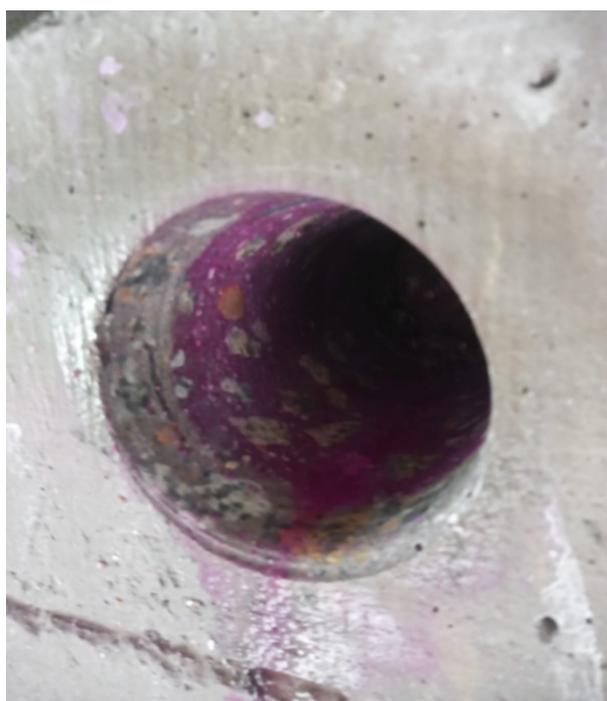
Foto 012 - Extração do Corpo de Prova - CP04.

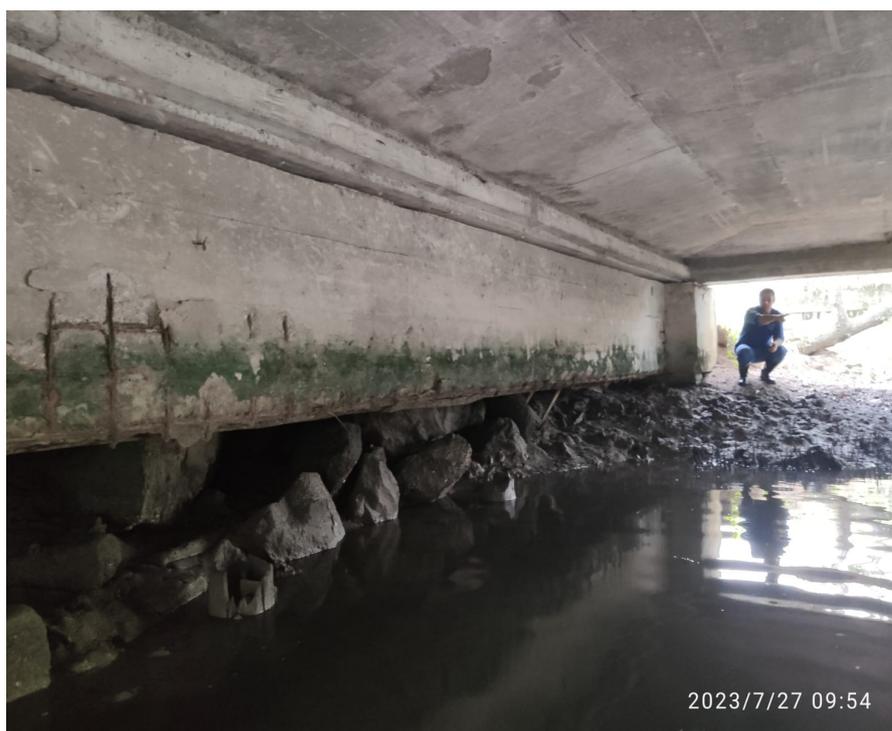
Figura 5.5: Ponte Sertões - Travessas

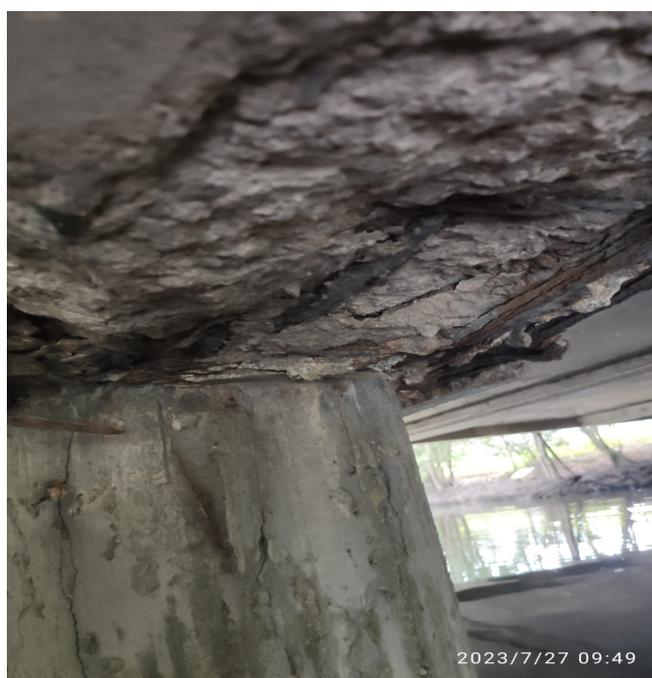
Figura 5.6: Ponte Sertões - Travessas

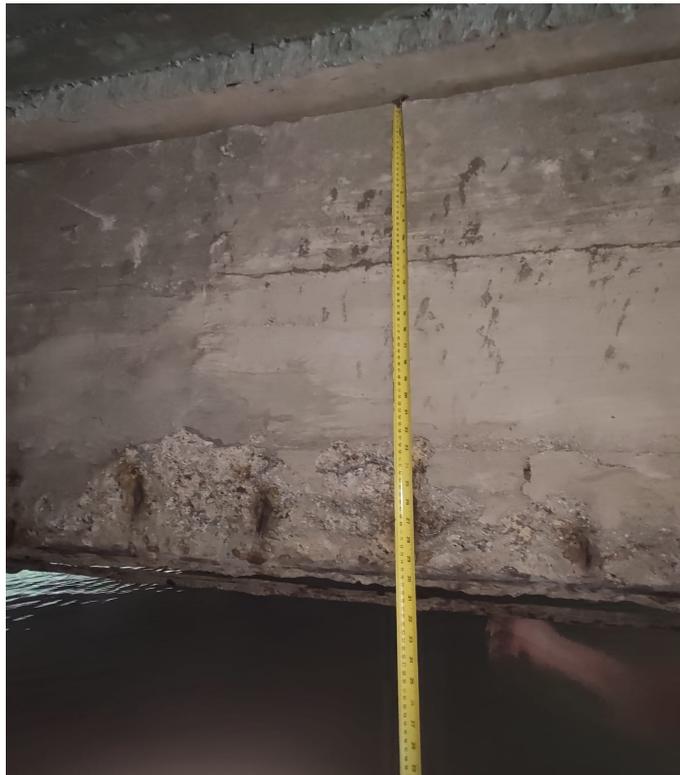
Figura 5.7: Ponte Sertões - Travessas

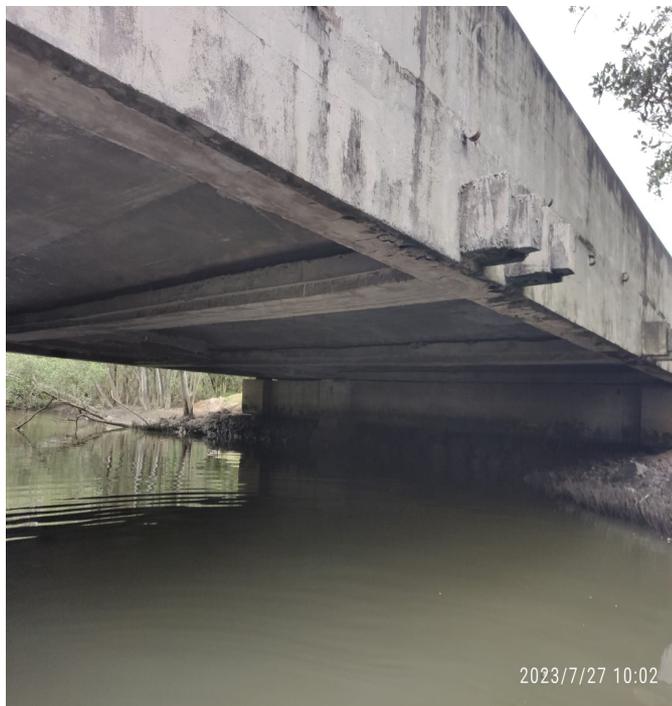
Figura 5.8: Ponte Sertões – Viga Longarina

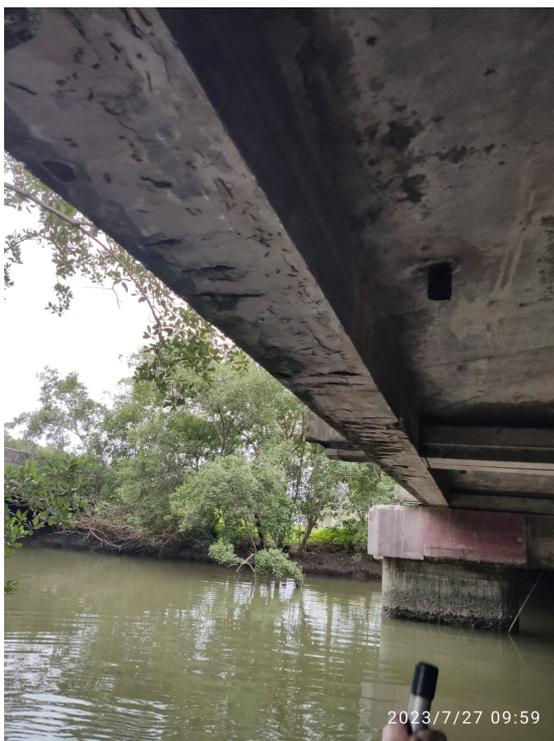
Figura 5.9: Ponte Sertões – Viga Longarina

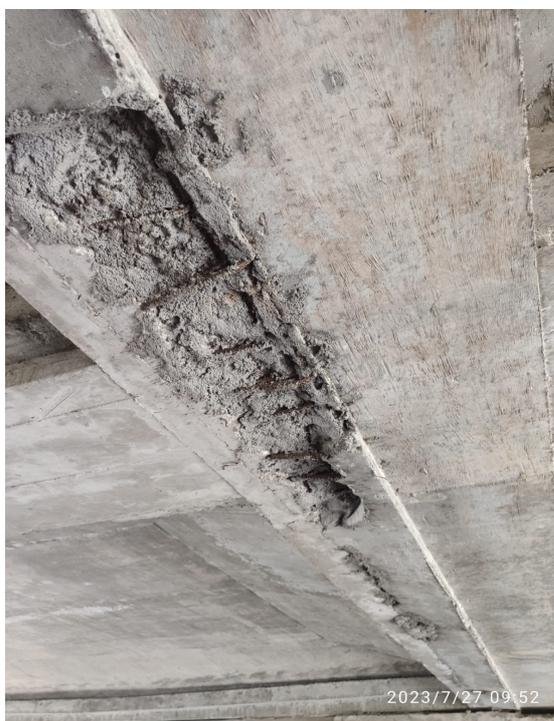
Figura 5.10: Ponte Sertões – Junta de Concretagem

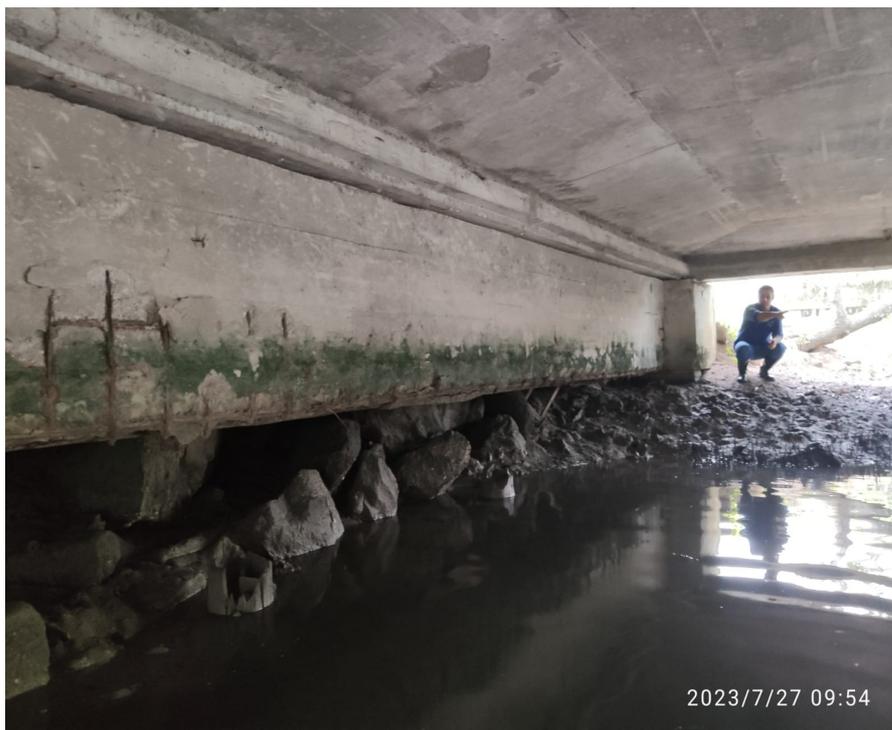
Figura 6.5: Ponte Sertões - Travessas

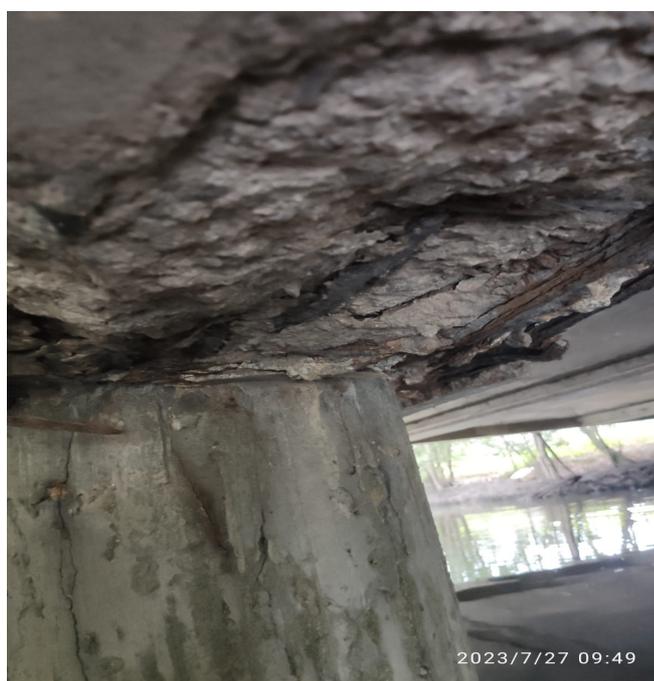
Figura 6.6: Ponte Sertões - Travessas

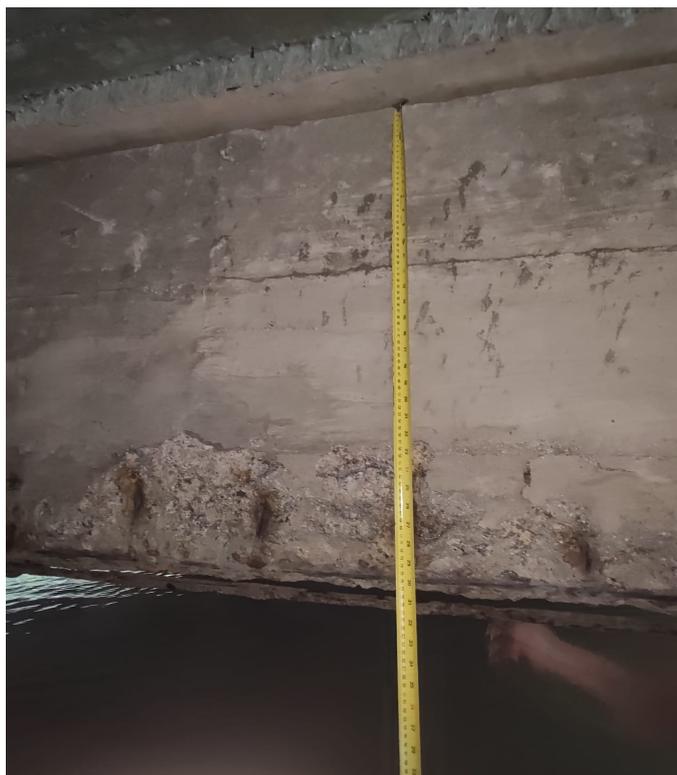
Figura 6.7: Ponte Sertões - Travessas

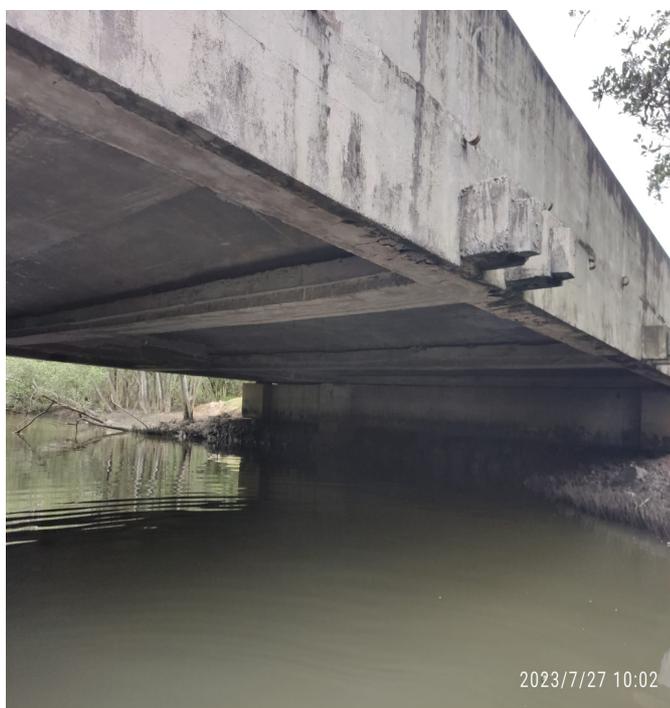
Figura 6.8: Ponte Sertões – Viga Longarina
