CONTRATO Nº 188/SMPIU/2024

NÚCLEO: LAGEANOS

PRODUTO 1: Diagnóstico do núcleo urbano informal

SUBPRODUTO 1.1: Localização e extensão

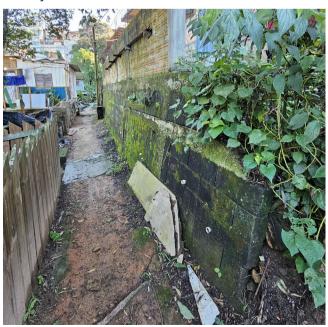
Figura 2 – Imóvel com taludes de corte expostos sem estrutura de contenção.
